# Asbestinventarisattest

Kerkstraat 90, 2940 Stabroek

Attestnummer : **20261108-000183.001**
Uitgegeven op : **08.11.2026**
Geldig tot : **Onbeperkt** (tenzij de toestand wijzigt)

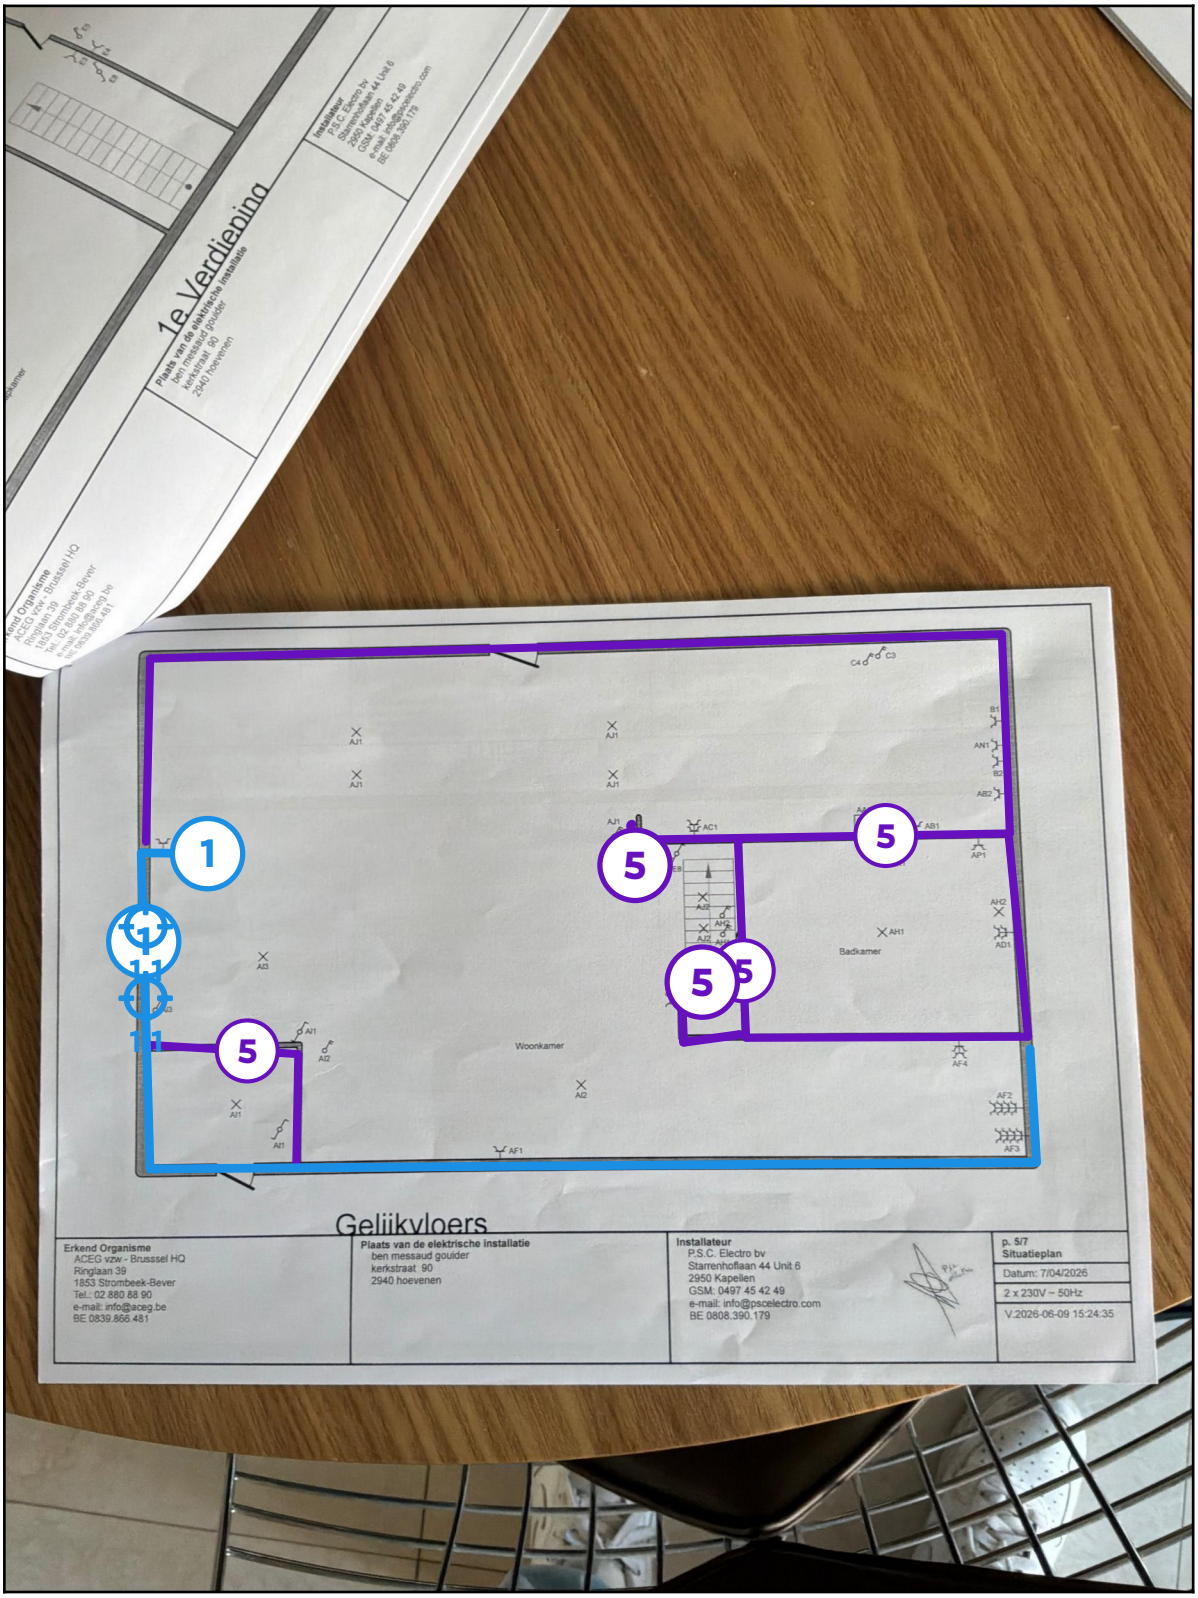
# Plan 1.4: Gelijkvloers

| 1. Pleister wand | Geen asbest | - |
| 5. Valse wand | Overige ruimte of materiaal | - |

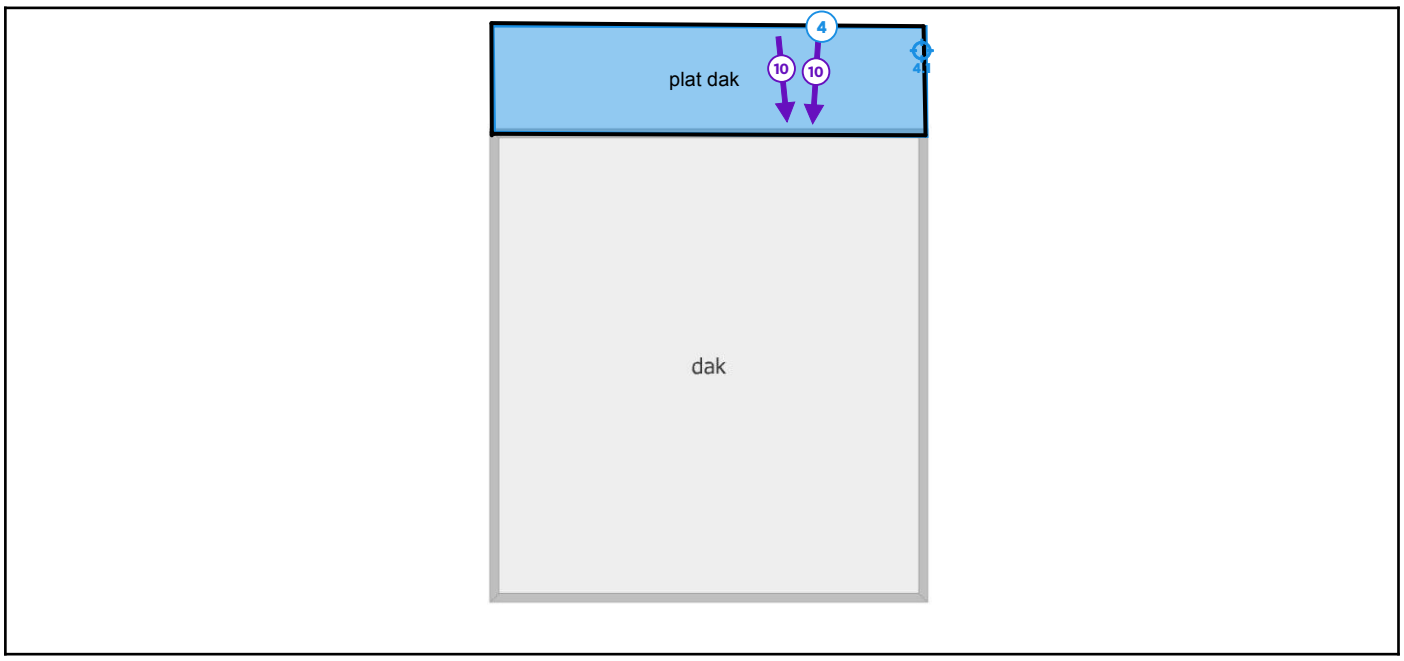
# Plan 1.8: Dak

| Beschrijving | Type | Actie |
|---|---|---|
| 4. Roofing | Geen asbest | - |
| 10. Rookgaskanaal | Overige ruimte of materiaal | - |

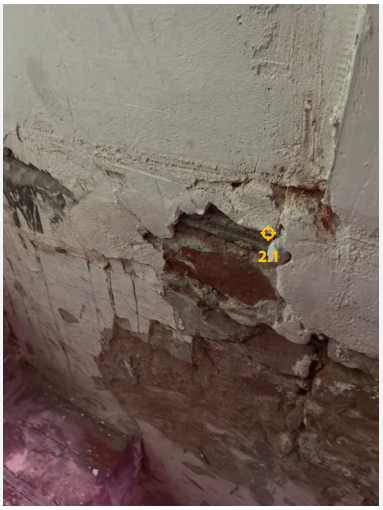
# Fiche 1: Pleister wand

Geen asbest

| **Beschrijving** | Pleister wand |
| **Bindmiddel van materiaal** | Gips - kalk |
| **Hoeveelheid (oppervlakte - dikte - aantal)** | • 50,00 $m^2$ - 1,00 cm - 1 stuk |

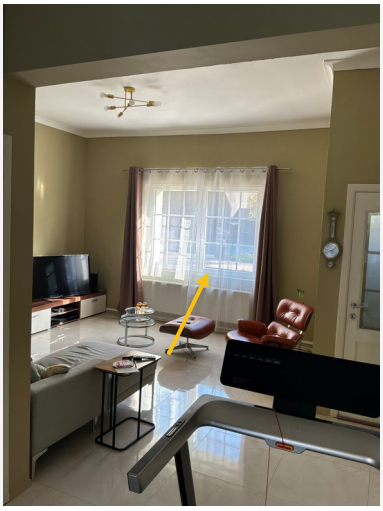
# Fiche 5: Valse wand

| Beschrijving | Notitie | Terug te vinden op plannen |
|---|---|---|
| Fiche 5: Valse wand | Buiten de woonkamer en boven de gemeenschappelijke muur met de buren is alles afgewerkt met gyproc, deze is niet asbestverdacht. Wees wel waakzaam voor wat hier achter kan zitten. | Plan 1.4: Gelijkvloers<br>Plan 1.6: 1Ste verdieping |

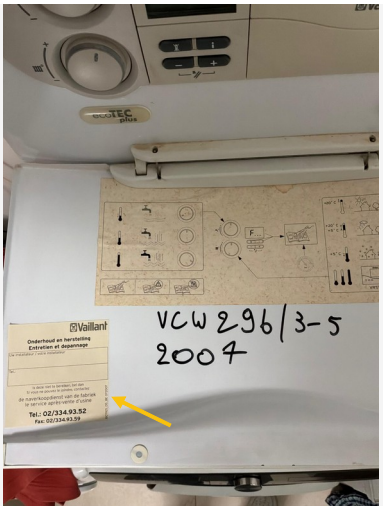
## Fiche 9: Stookketel

| Beschrijving | Notitie | Terug te vinden op plannen |
|---|---|---|
| Fiche 9: Stookketel | Productiejaar van de ketel is 2007, deze is dus niet asbestverdacht. | - |

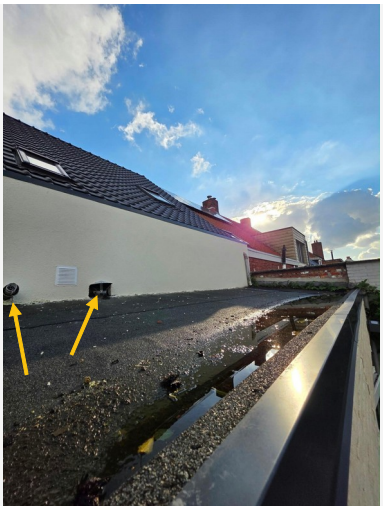
## Fiche 10: Rookgaskanaal

| Beschrijving | Notitie | Terug te vinden op plannen |
|---|---|---|
| Fiche 10: Rookgaskanaal | - | Plan 1.8: Dak |

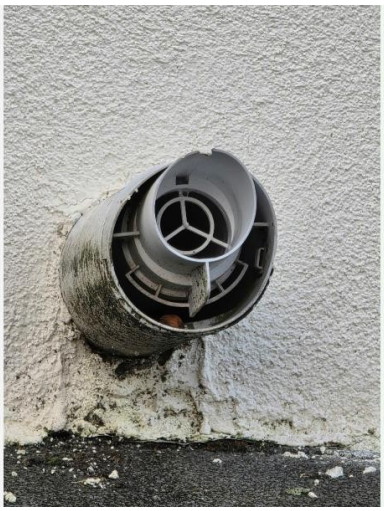
# Fiche 11: Crepi aan gevels

| Beschrijving | Notitie | Terug te vinden op plannen |
|---|---|---|
| Fiche 11: Crepi aan gevels | Crepi geplaatst in 2026 volgens factuur. | Plan 1.5: Gelijkvloers kopie<br>Plan 1.7: 1Ste verdieping kopie |
