CERTIGREEN test - asbl de contrôle agréé
Adresse Rue Reine Astrid 49/10
B-4100 Boncelles
Tél +32 471 58 07 08
E-mail info@certigreen.be
TVA BE 0650 647 987
www.certigreen.be

P.V. N° TAR-BTD-18-06-25-34301-AI

Date de visite : 18/06/2025

RAPPORT DE CONTRÔLE D'UNE INSTALLATION ÉLECTRIQUE DOMESTIQUE A BT/TBT
(A.R. DU 08/09/2019 - LIVRE 1 - 4.2.3.2 - 4.2.4.3 - 5.3.5.2 - 5.4.2.1 - 5.4.3.6 - 5.4.4 - 7.1 - 7.2.5.1)

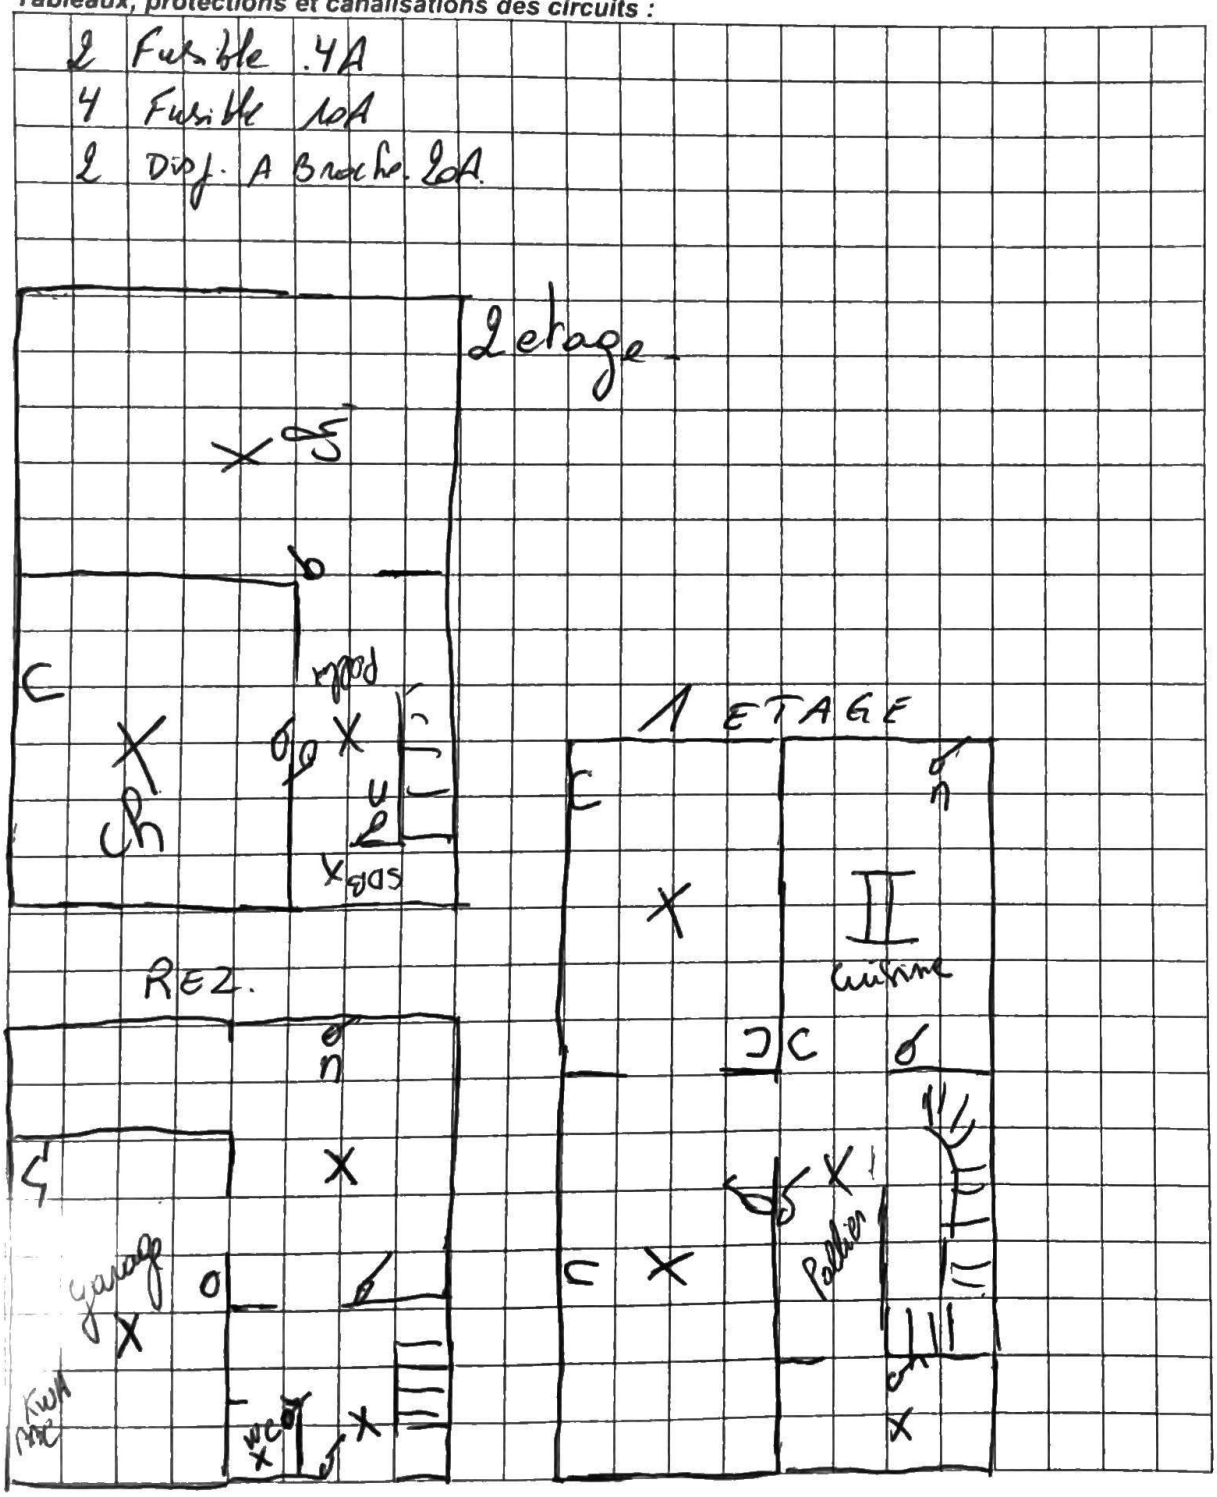
Tension : 3x230V. Câble compteur-TGBT UeB x 3 x 6 mm² 3ph

Tableaux, protections et canalisations des circuits :

2 Fusible 4A
4 Fusible 10A
2 Diff. A Bloché 40A

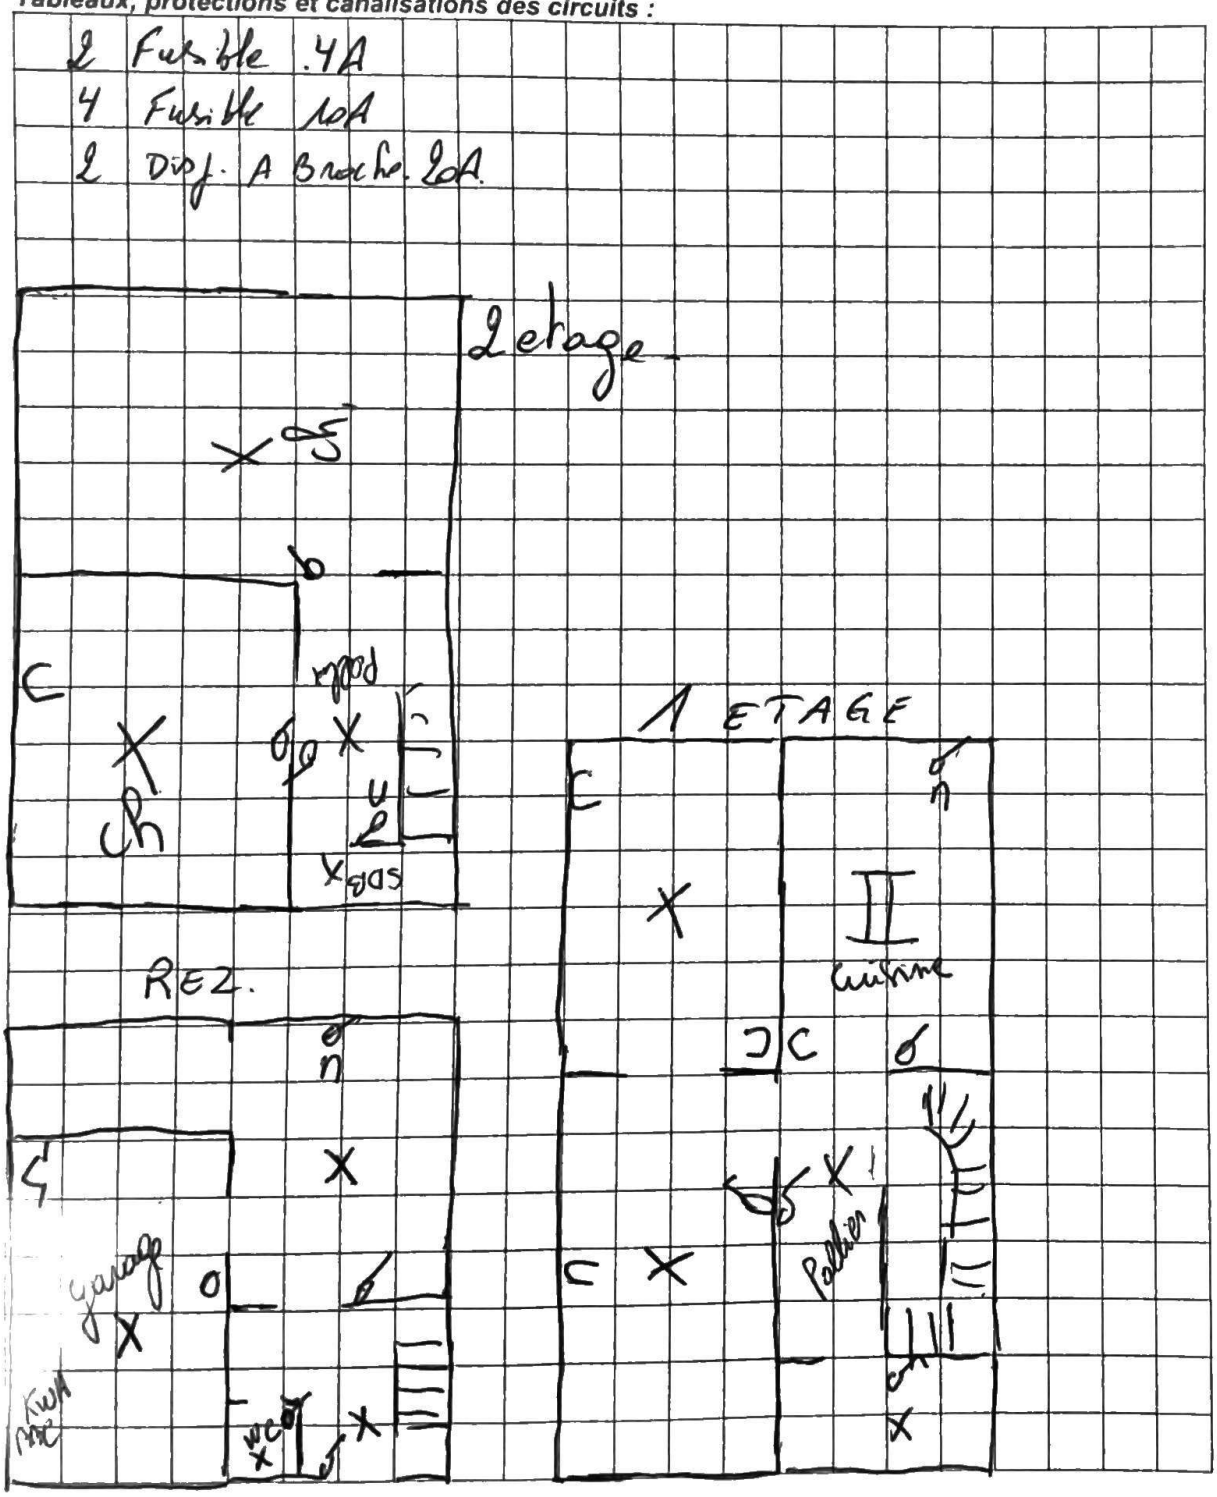
Tension : 3x230V. Câble compteur-TGBT UeB x 3 x 6 mm² 3ph

Tableaux, protections et canalisations des circuits :

2 Fusible 4A
4 Fusible 10A
2 Diff. A Bloché 40A
