Asbestinventarisattest

Hasseltsesteenweg 347/101, 3800 Sint-Truiden

Attestnummer : **20261029-000084.000**
Uitgegeven op : **29.10.2026**
Geldig tot : **29.10.2036**

Asbestveilig (maar niet asbestvrij)

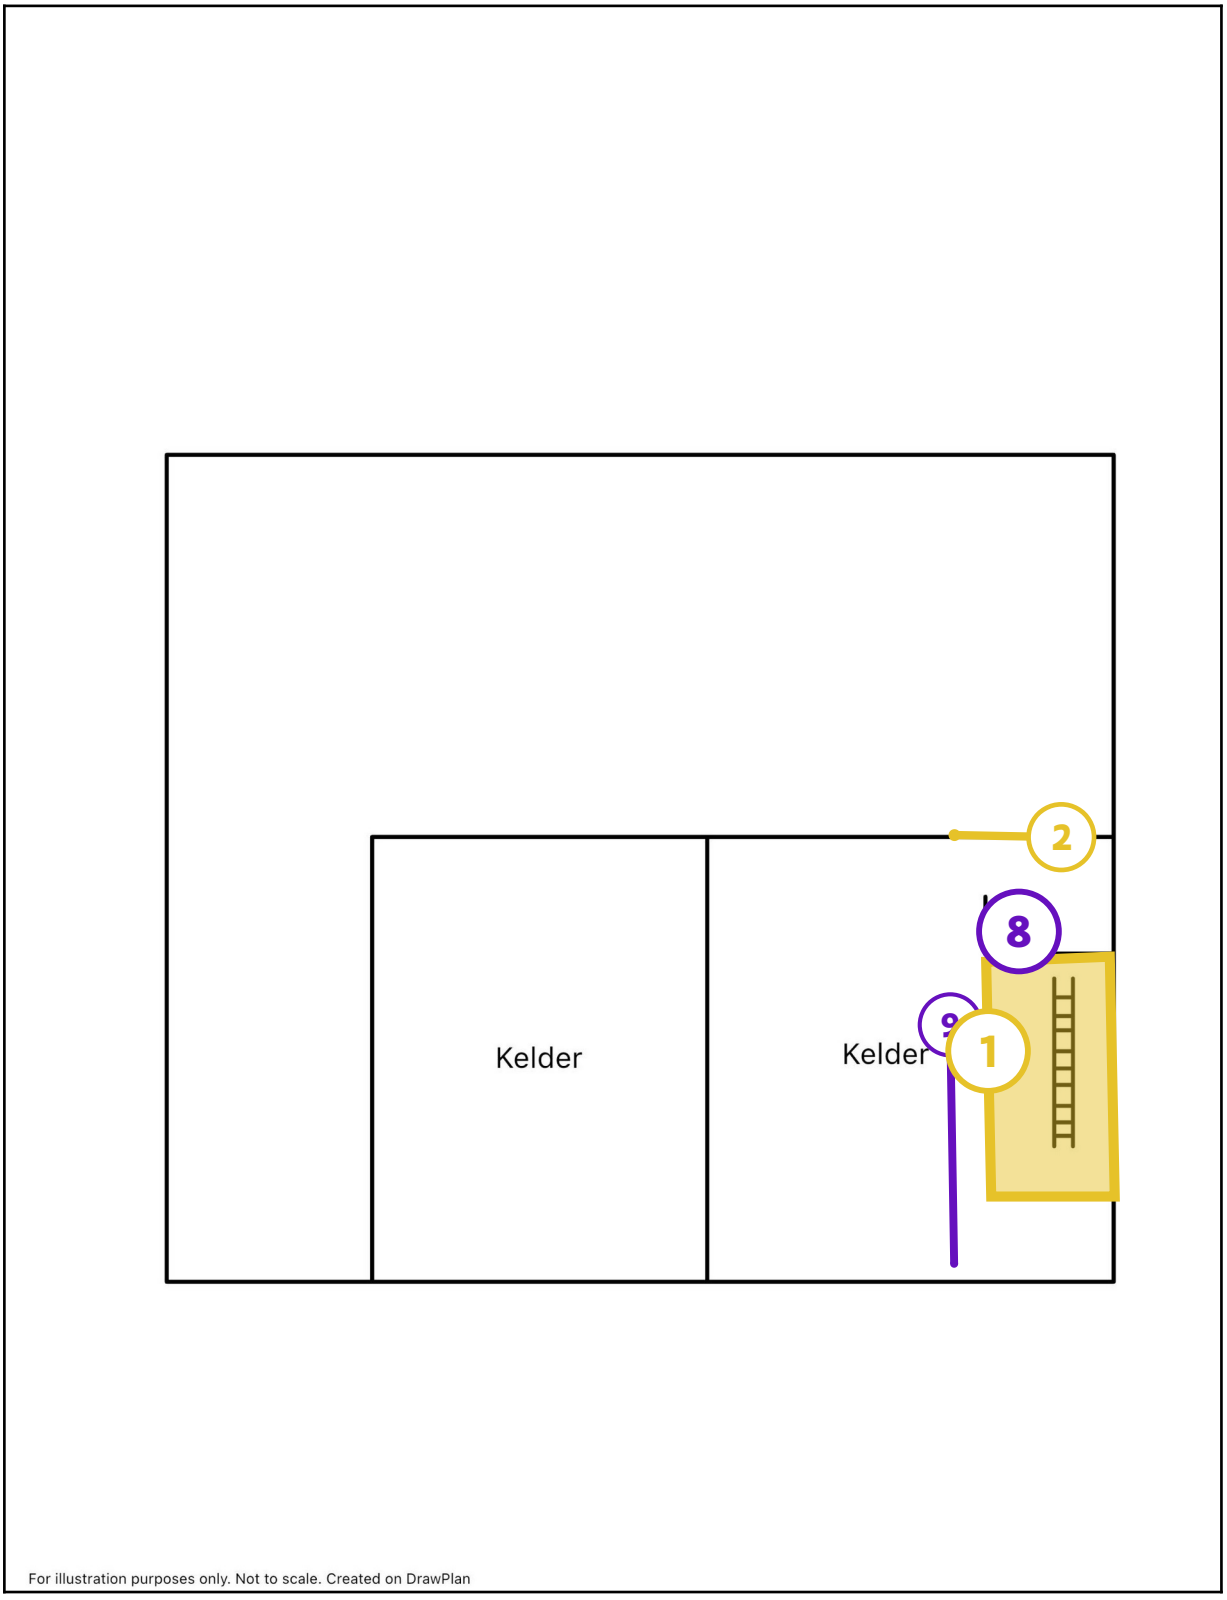
Plan 1.1: Woning plan - V-1 - varia

1. Trap massal	Asbestmateriaal	Zorgvuldig beheren
2. Dorpels type massal	Asbestmateriaal	Zorgvuldig beheren
8. Te beschrijven: CV-ketel - niet asbestverdacht	Overige ruimte of materiaal	-
9. Te beschrijven: leidingisolatie - niet asbestverdacht	Overige ruimte of materiaal	-

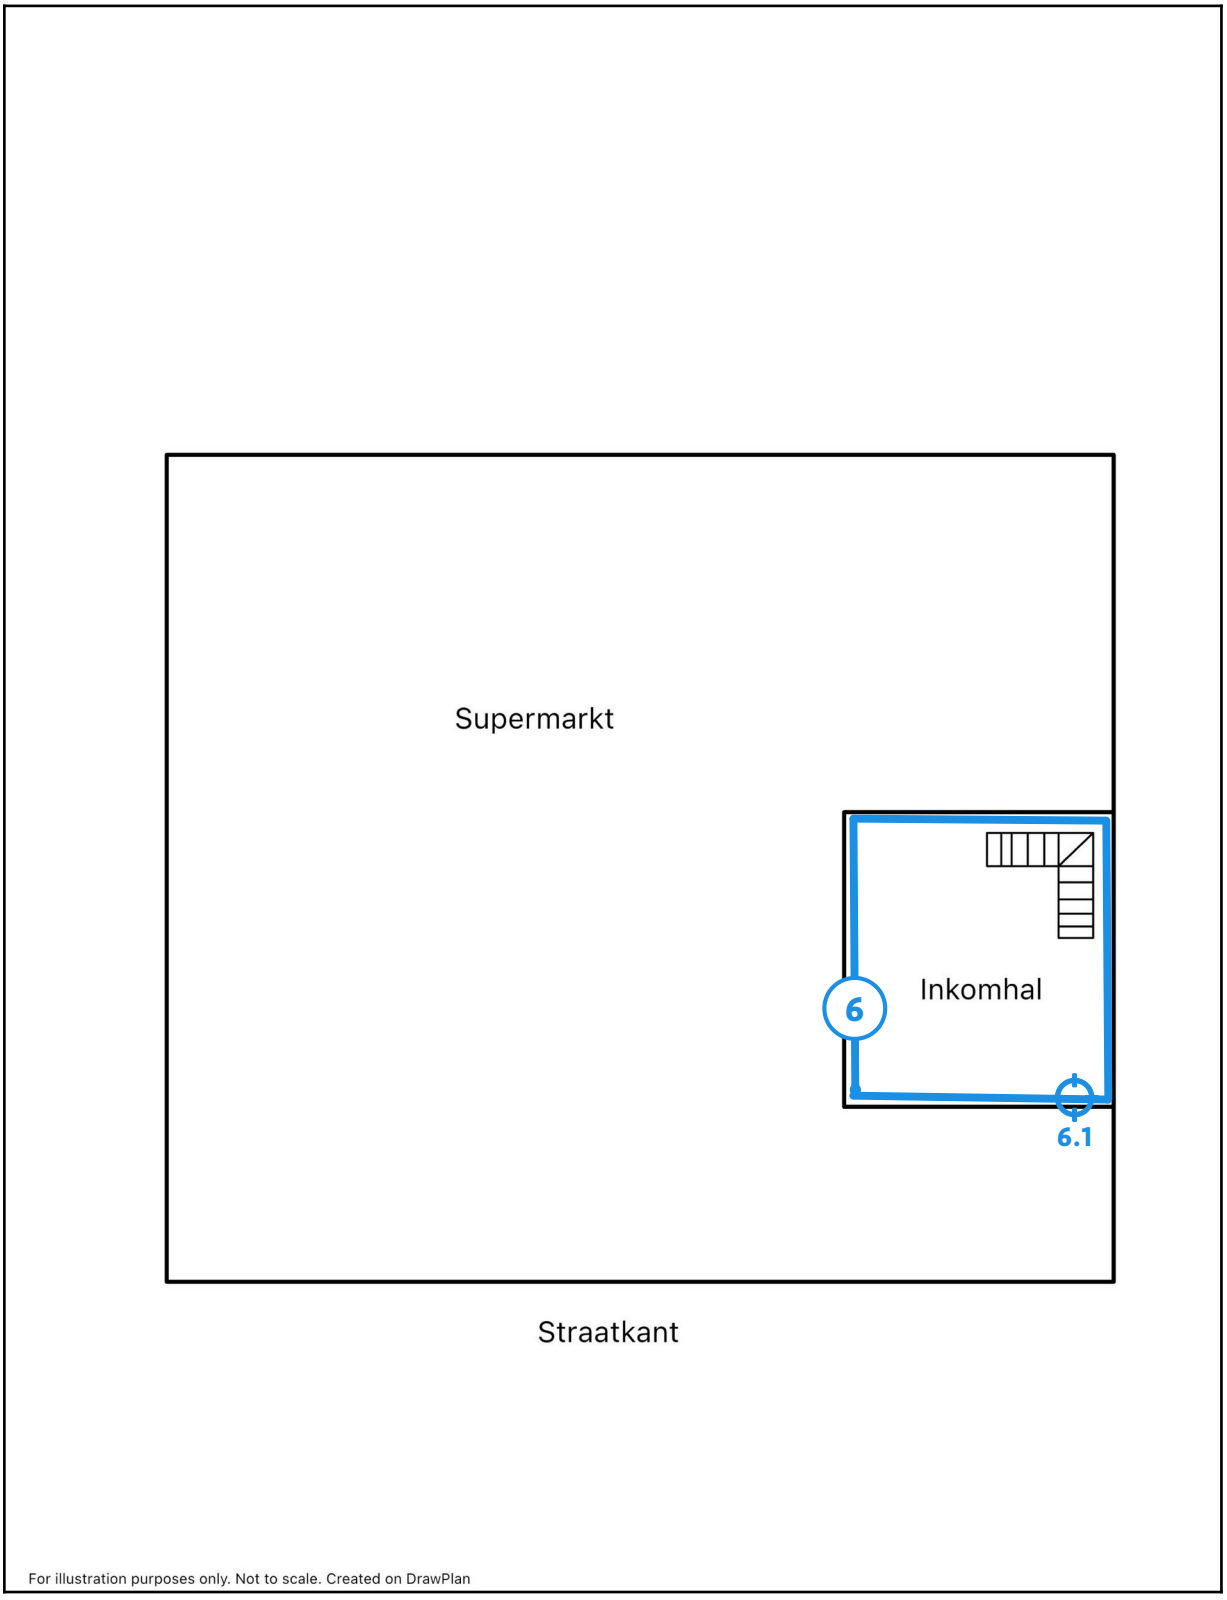
Plan 1.2: Woning plan - V+0 - wanden

6. Pleisterwerk wand	Geen asbest	-
6.1 Code: MM01	Mengmonster	-

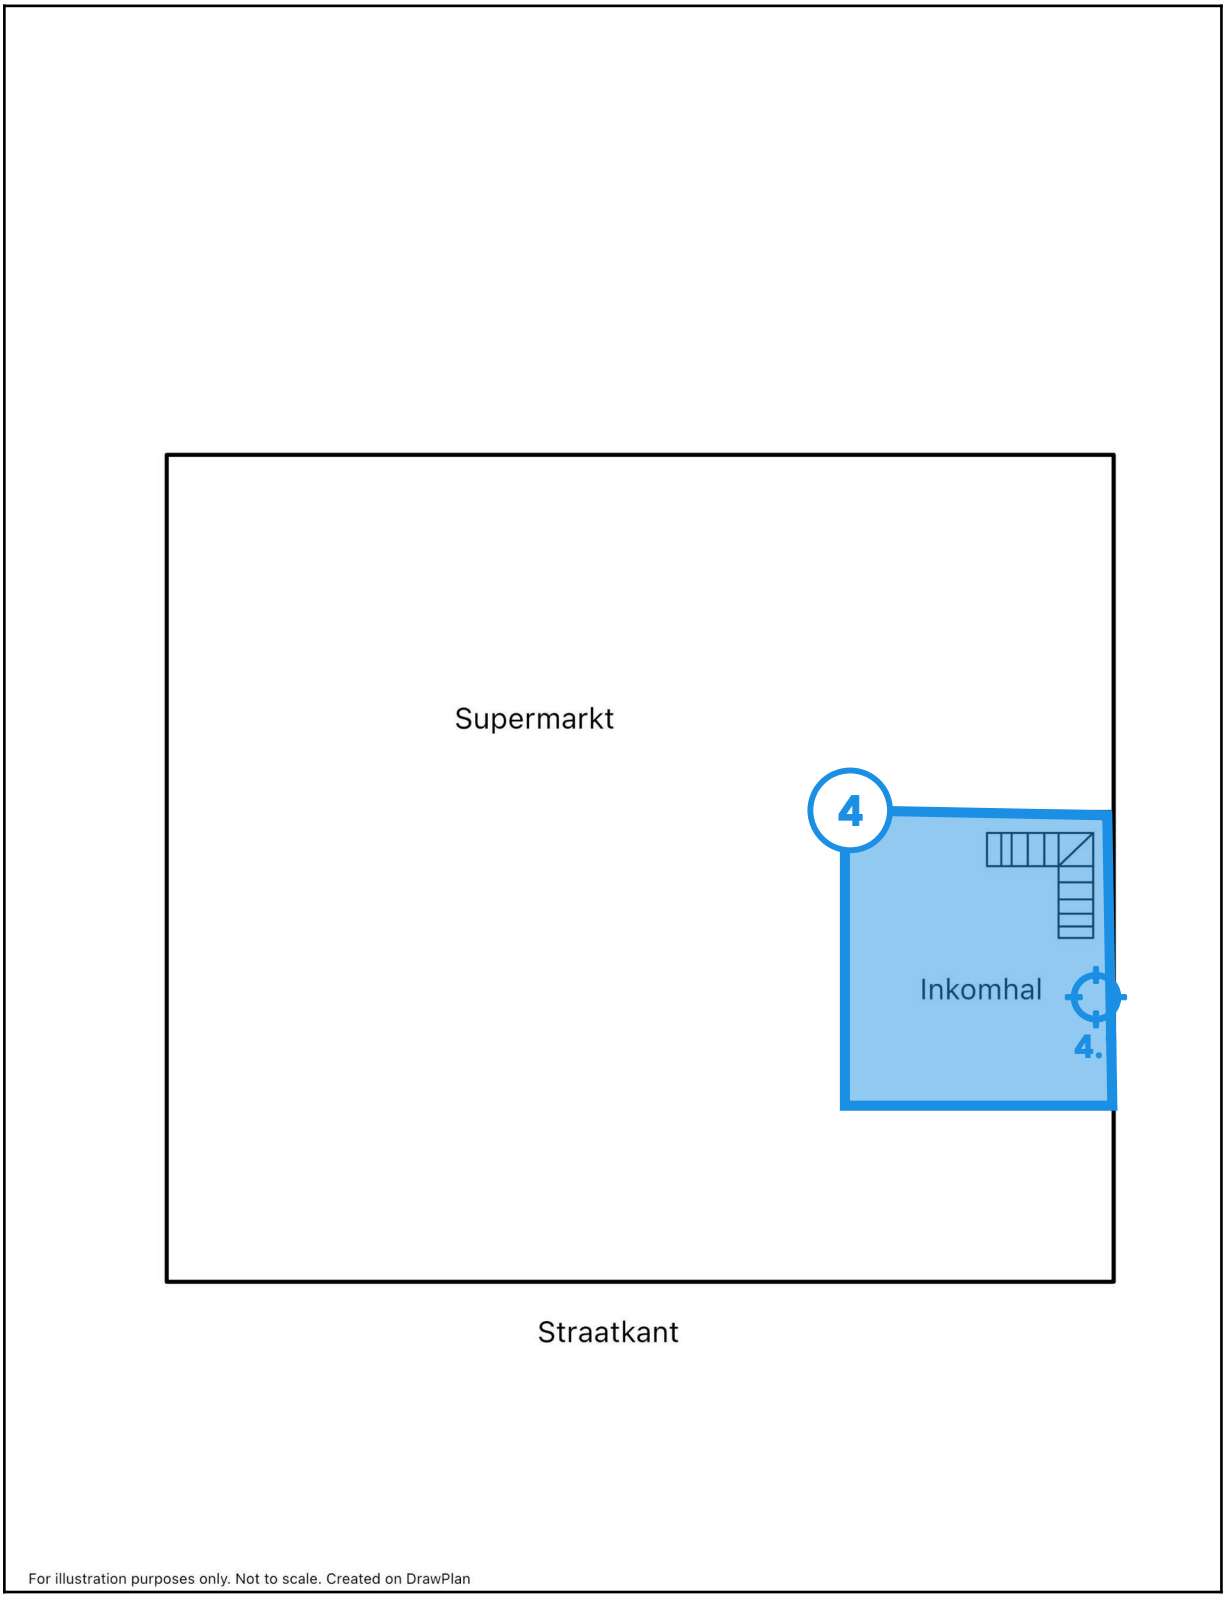
Plan 1.3: Woning plan - V+0 - plafond

4. Pleisterwerk plafond	Geen asbest	-
4.1 Code: MM02	Mengmonster	-

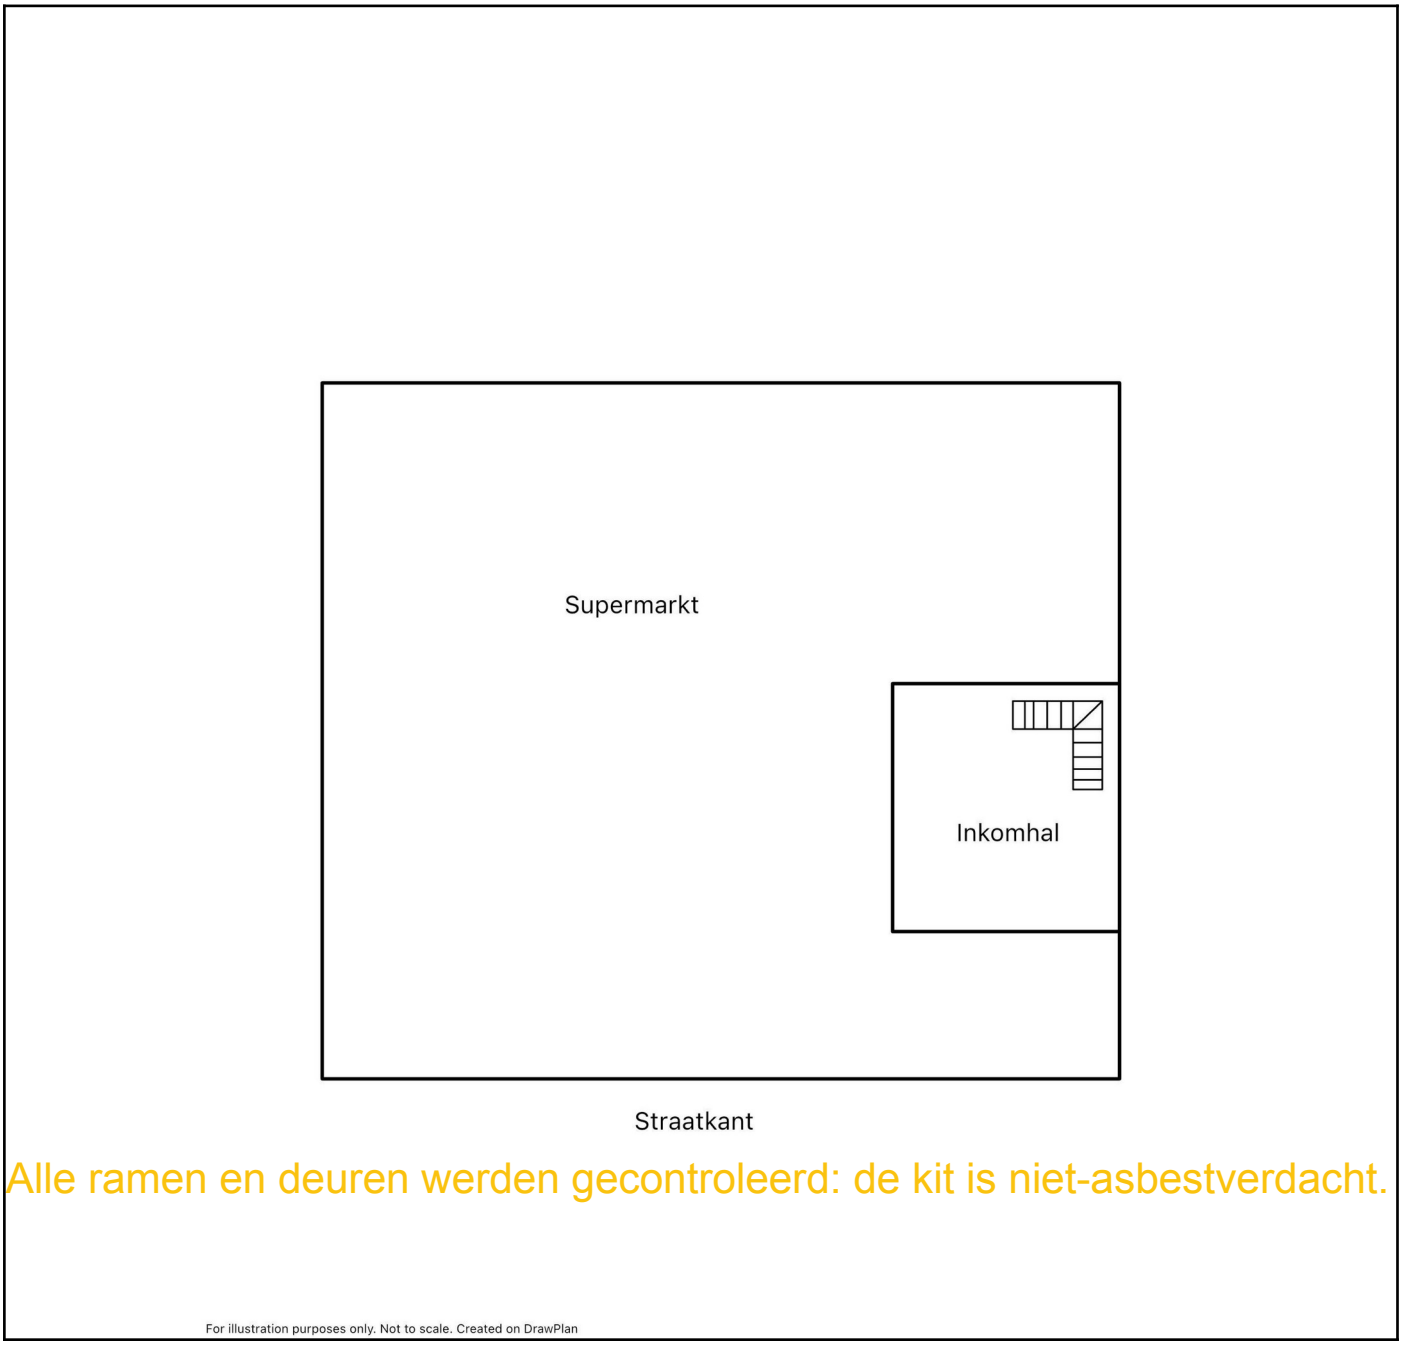
Plan 1.4: Woning plan - V+0 - varia

Beschrijving	Type	Actie
7. Te beschrijven: Kit ramen - niet asbestverdacht	Overige ruimte of materiaal	-

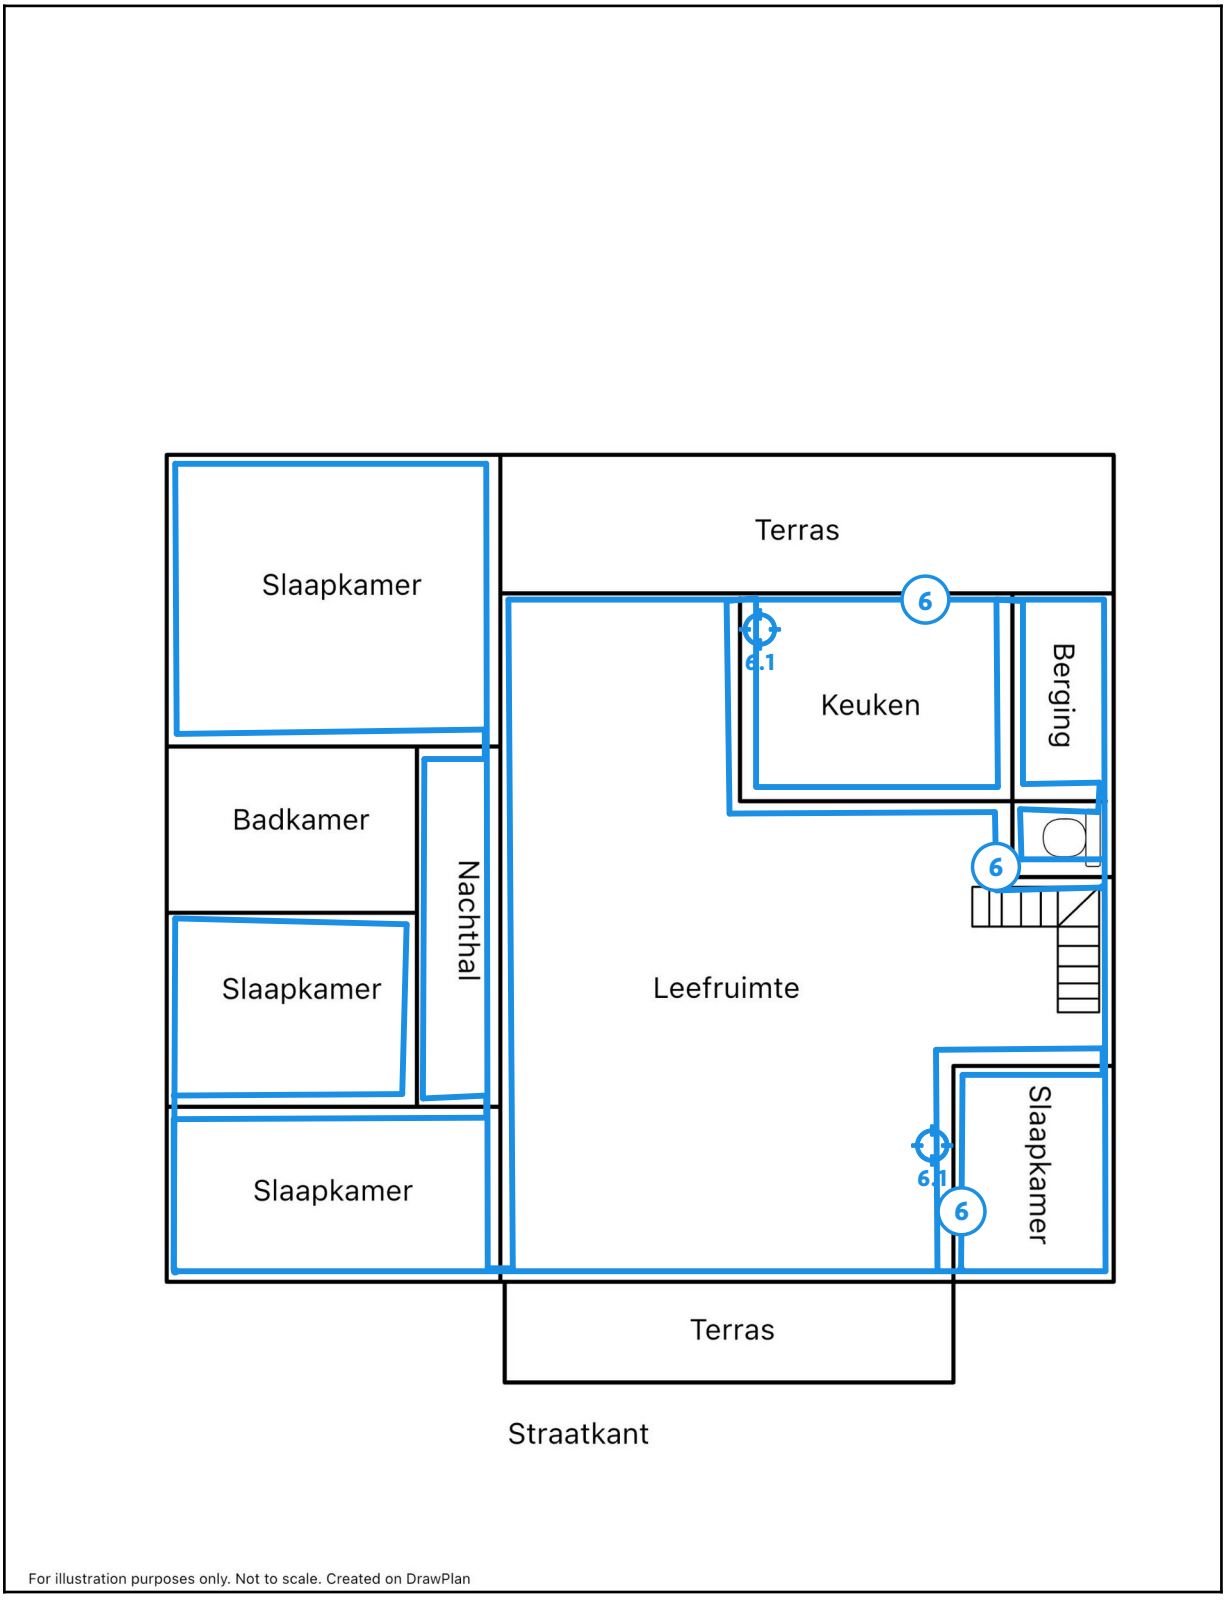
Plan 1.5: Woning plan - V+1 - wanden

6. Pleisterwerk wand	Geen asbest	-
6.1 Code: MM01	Mengmonster	-

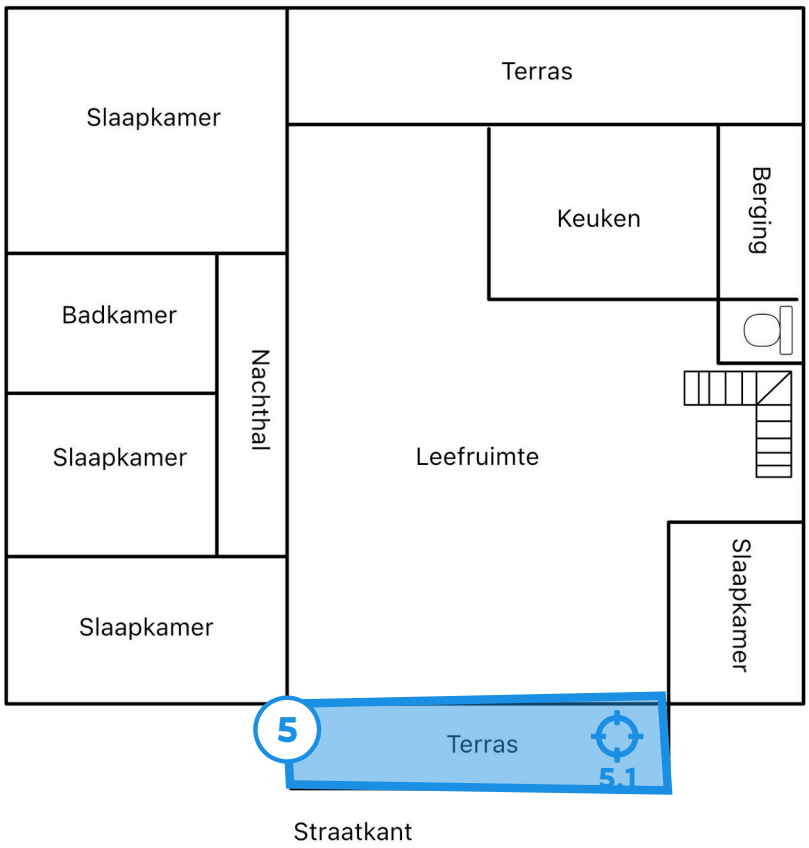
Plan 1.7: Woning plan - V+1 - varia

Alle ramen en deuren werden gecontroleerd: de kit is niet-asbestverdacht.

Beschrijving	Type	Actie
5. Roofing - terras	Geen asbest	-
5.1 Code: MM03	Puntmonster	-
7. Te beschrijven: Kit ramen - niet asbestverdacht	Overige ruimte of materiaal	-

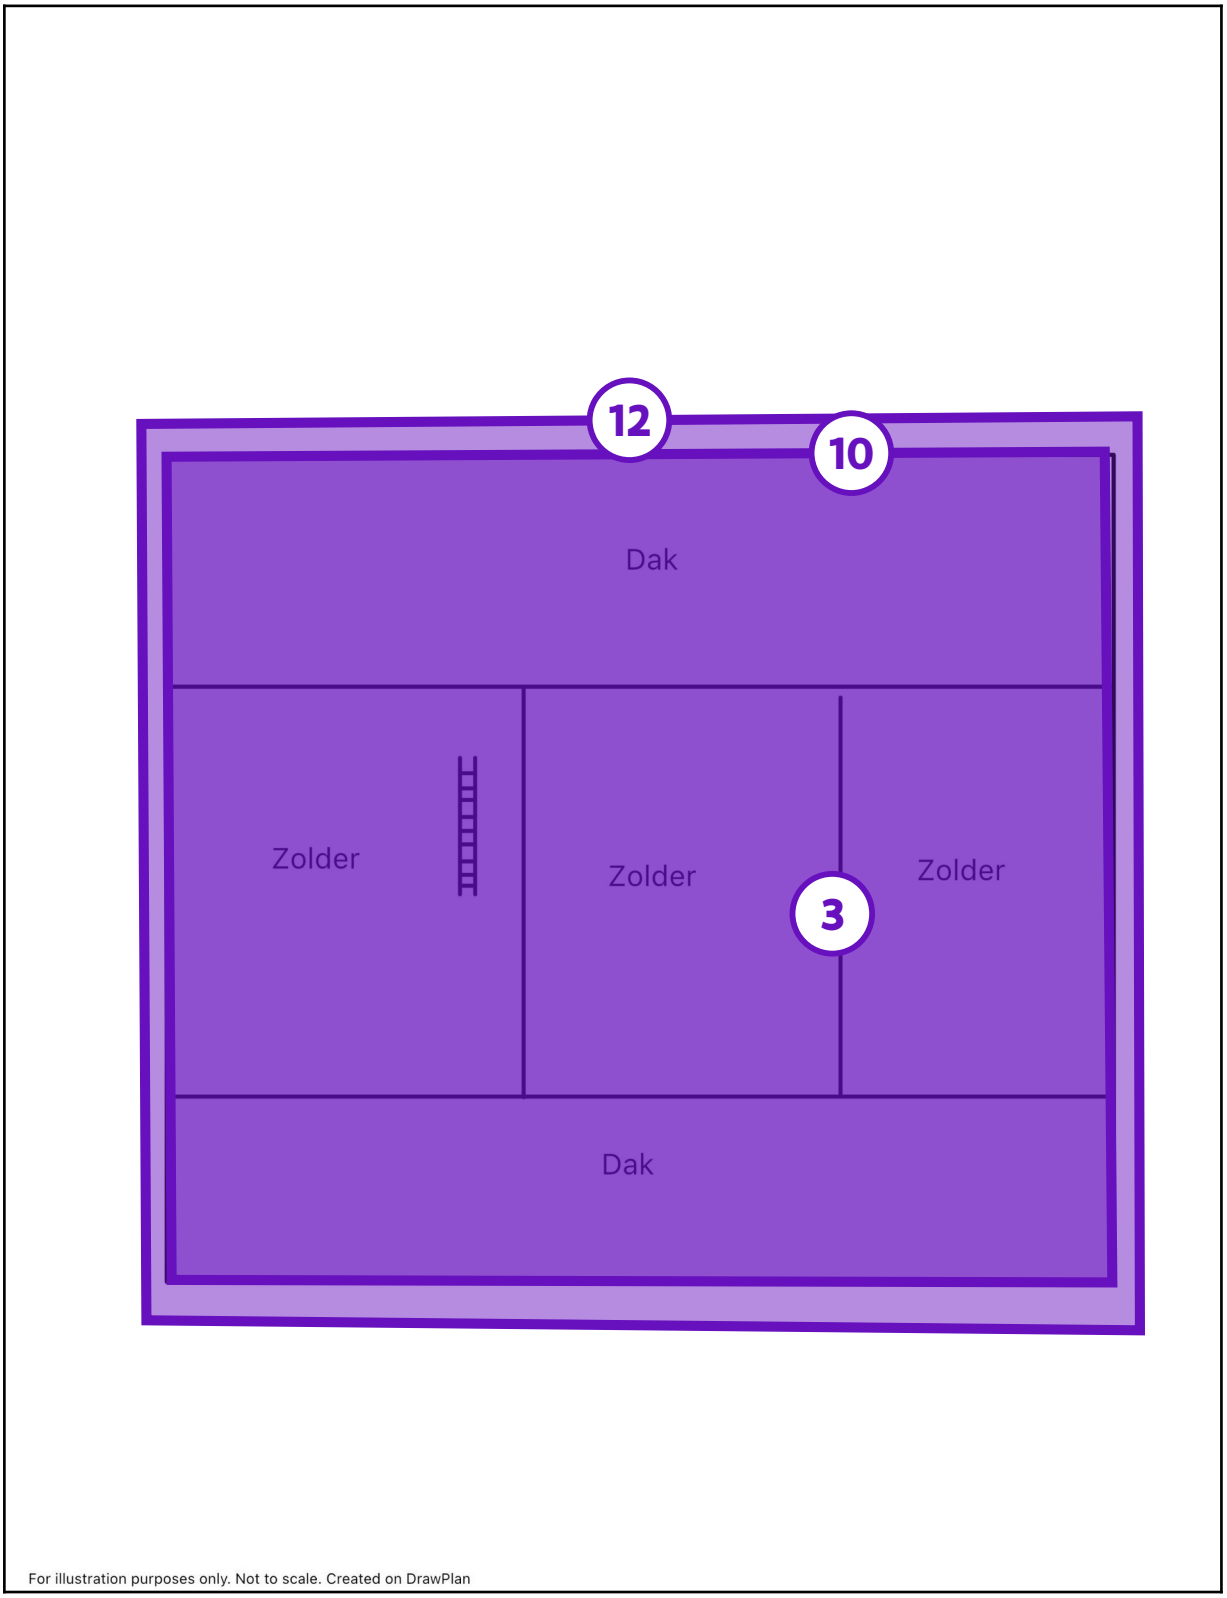
Plan 1.8: Woning plan - V+2 - varia

3. Te beschrijven: rookgaskanaal - beperking	Beperking	-
10. Te beschrijven: onderdak - niet aanwezig	Overige ruimte of materiaal	-
12. Te beschrijven: Dakbedekking - niet aanwezig	Overige ruimte of materiaal	-

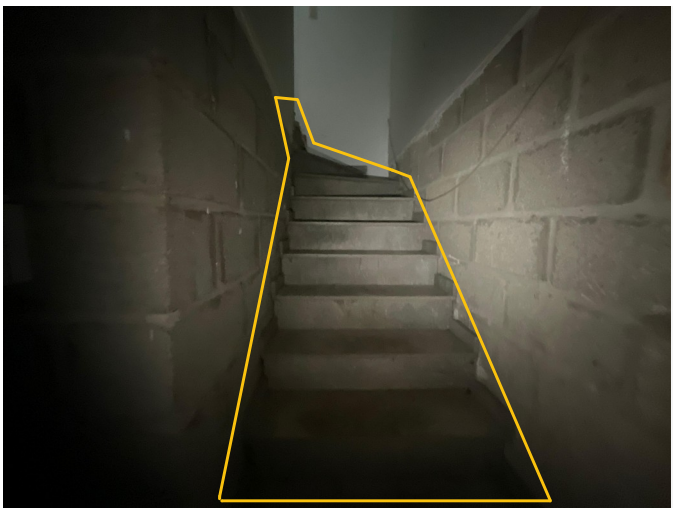
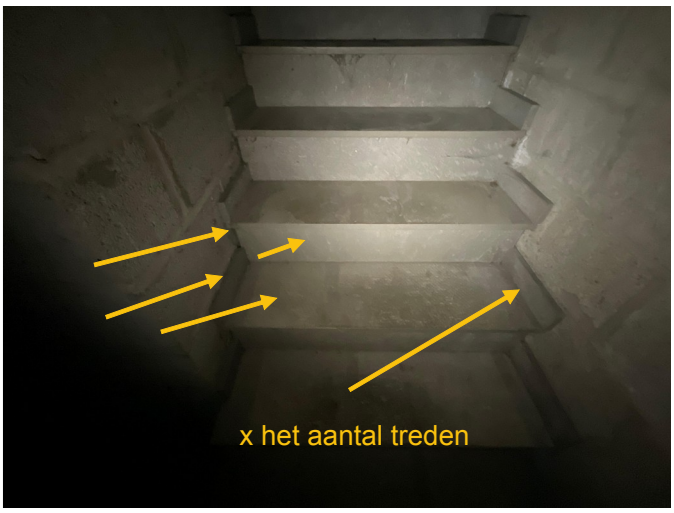
Fiche 1: Trap massal

Het asbestmateriaal valt onder de mijlpaal van 2040.

Eindbeoordeling materiaalrisico	Laag materiaalrisico en/of verlaagde kans op vezelvrijgave

Gebondenheid	Categorie 1: hechtgebonden in oorsprong
Asbestsoort (vezeltype)	Alleen chrysotiel aanwezig
Asbestconcentratie	Laag (< 50%)
Afschermingsgraad van het gehele materiaal	Geheel of deels vrij aan de binnenlucht, maar geen contact met binnenluchtstromen
Toestand van het materiaal	Licht beschadigd, licht verweerd. Intacte calciumsilicaatplaat of materiaal met categorie 3-gebondenheid

Beschrijving	Trap massal
Omgeving	Binnen
Primaire drager	Vaste trap, vaste ladder
Asbestmateriaal	Plaat, paneel, tablet - Type Massal
Bindmiddel van asbestmateriaal	Cement
Gebondenheid op basis van bindmiddel	Hecht
Hoeveelheid (oppervlakte - dikte - aantal)	• 0,35 m^2 - 2,00 cm - 40 stuks
Totaal volume	0,28 m^3
Eenvoudig bereikbaar	Ja
Bevestigingswijze	• Geklemd • Geschroefd
Identificatiemethode	De asbestdeskundige beoordeelt het materiaal als asbesthoudend, en dit zonder monstername.
Destructieve handeling voor identificatie	Nee
Opmerking	De gehele trap werd afgewerkt met massal tabletten: het stsootbord, de trade en de plinten.

- Zorg voor een veilig beheer. Vermijd het beschadigen van het asbestmateriaal. Controleer de toestand jaarlijks op wijzigingen.

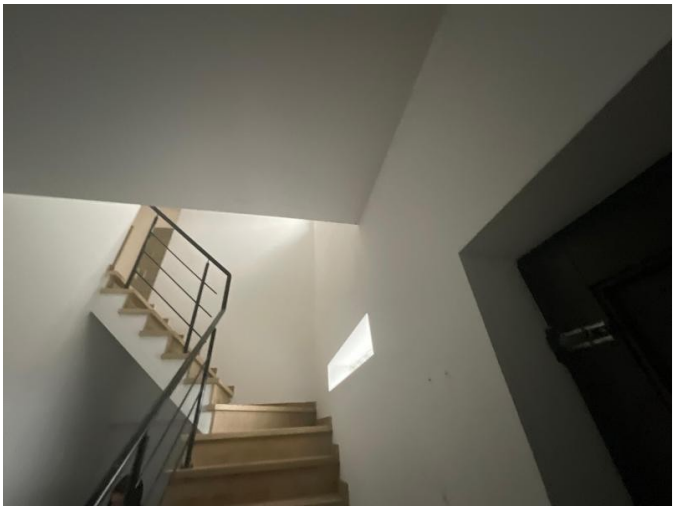
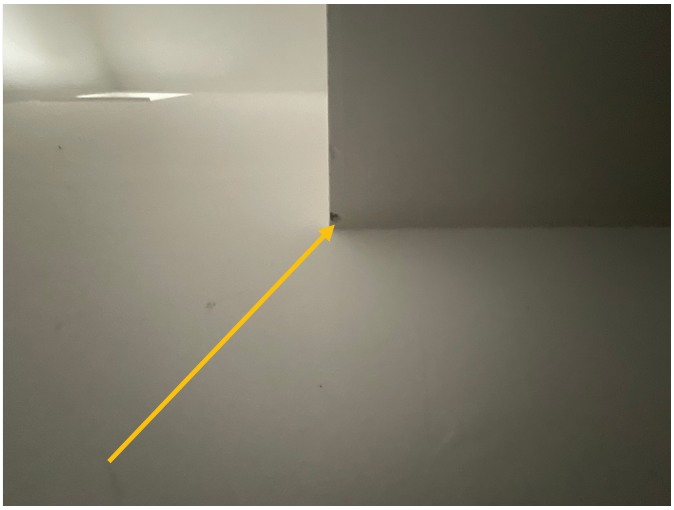
Fiche 4: Pleisterwerk plafond

Geen asbest

#	Type	Referentie	Resultaat
4.1	Mengmonster	MM02	Geen asbest
