Asbestinventarisattest

Kreemersstraat 12, 3660 Oudsbergen

Attestnummer : **20261027-000286.000**
Uitgegeven op : **27.10.2026**
Geldig tot : **27.10.2031**

Niet-asbestveilig

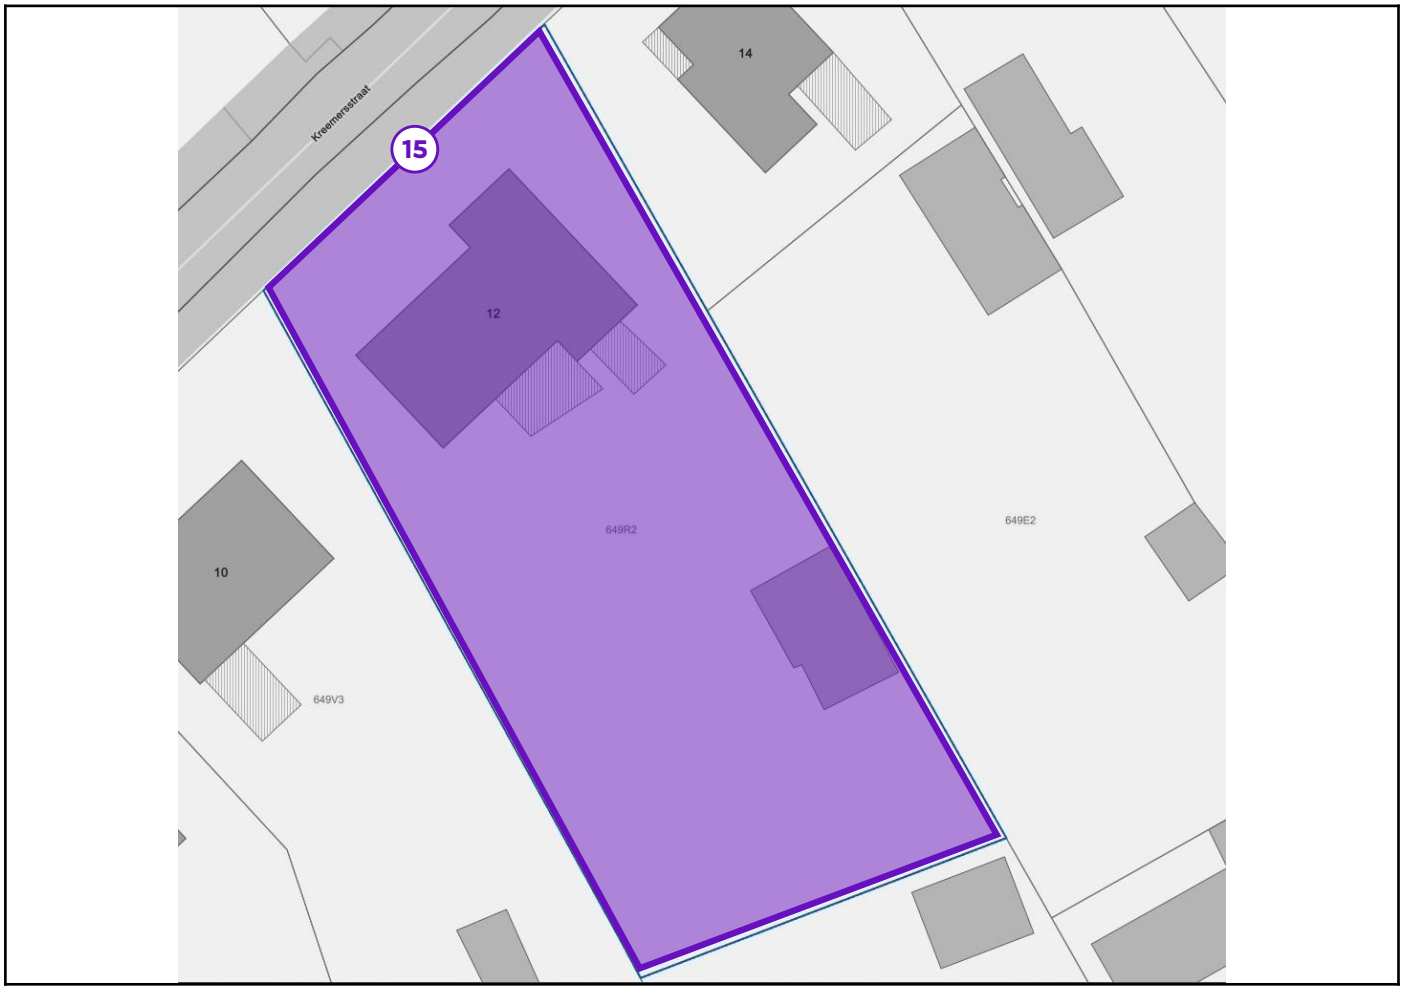
Plan 1.1: Inspectiegebied deel 1

Beschrijving	Type	Actie
15. Y) Putdeksels en ondergrondse infrastructuur niet volledig onderzocht	Beperking	-

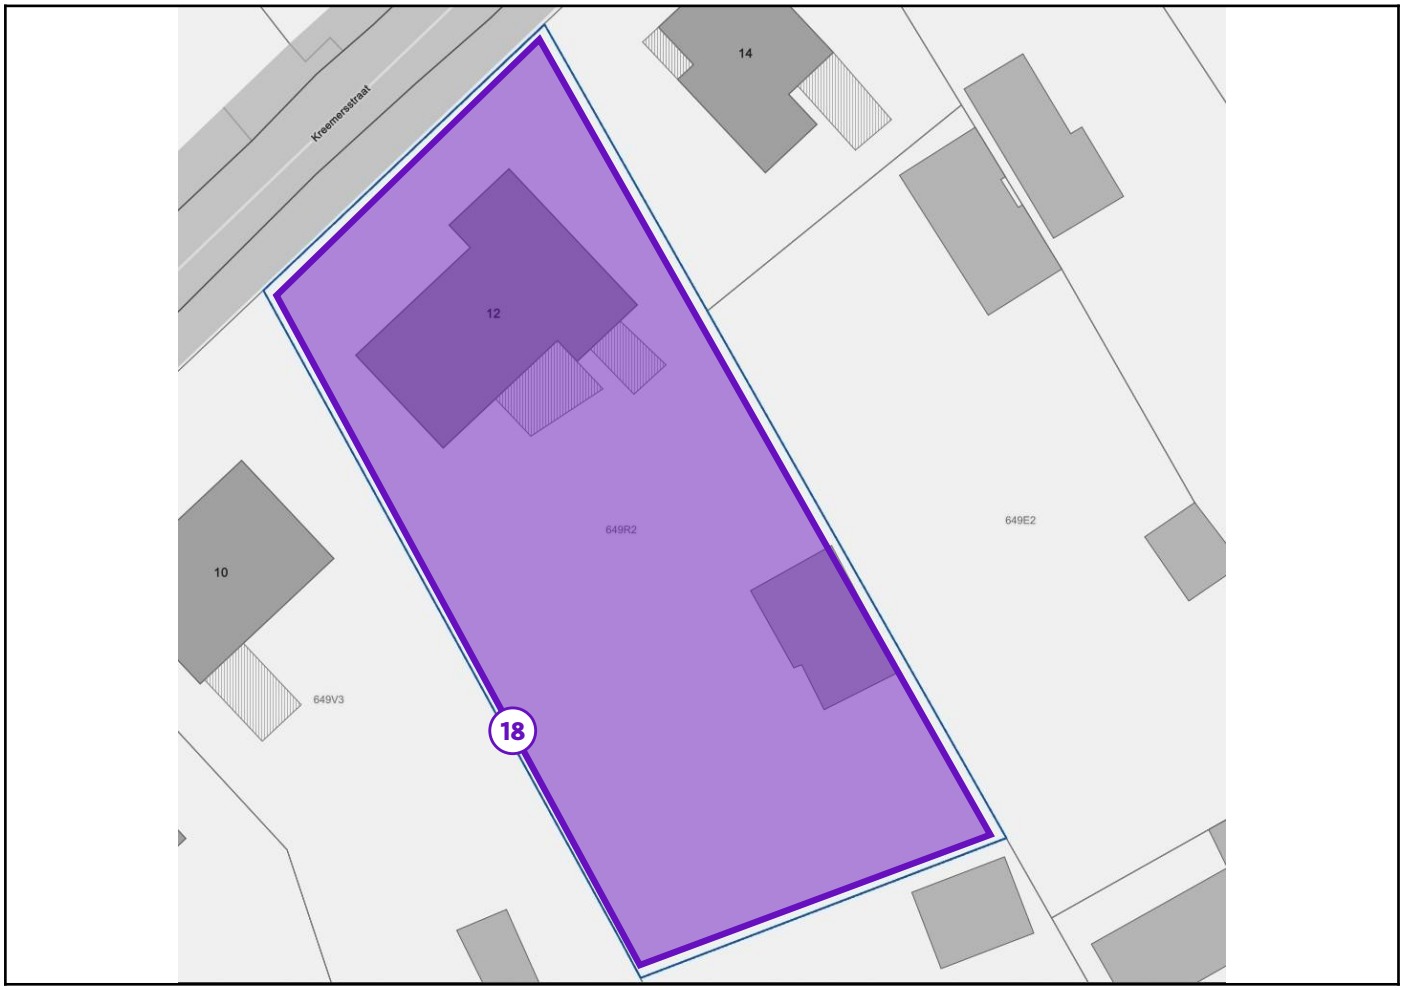
Plan 1.2: Inspectiegebied deel 2

Beschrijving	Type	Actie
18. Y) Tuin/perceel niet volledig onderzocht (begroeiing en planten)	Beperking	-

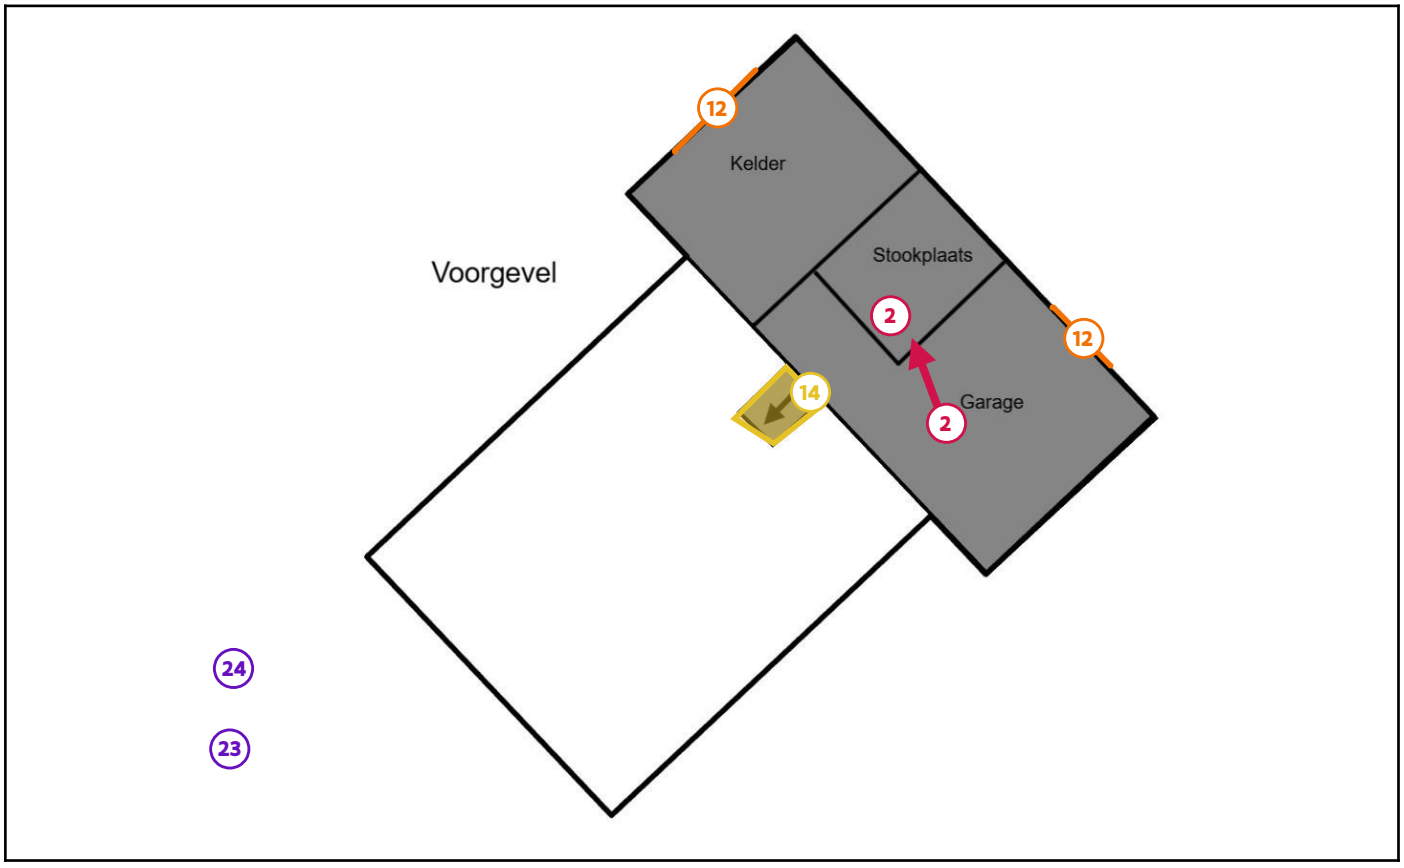
Plan 1.4: Kelder deel 1

Beschrijving	Type	Actie
2. Alle dichting stookolie ketel (pakkingen, koord, dichtingen, ...)	Asbestmateriaal	Dringend verwijderen
12. Kit tussen glas en profiel aluminium vensters woning	Asbestmateriaal	Verwijderen
14. Massalstenen trap naar kelder	Asbestmateriaal	Zorgvuldig beheren
23. X) Algemeen advies	Advies	-
24. X) Onderzoek met het nieuwe inspectieprotocol	Advies	-

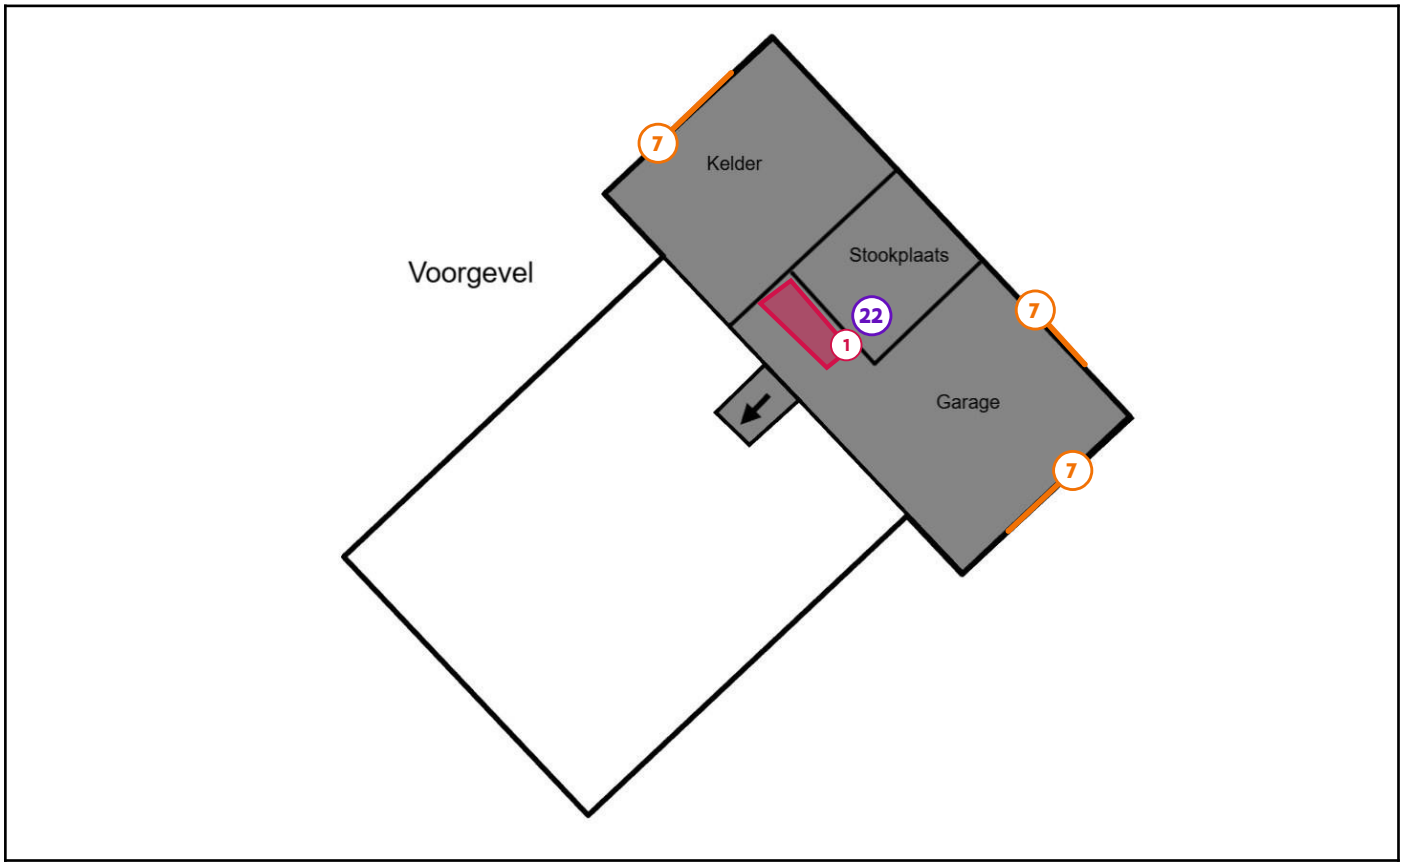
Plan 1.5: Kelder deel 2

Beschrijving	Type	Actie
1. Vloerzeil wc en slaapkamers + gang + kelder	Asbestmateriaal	Dringend verwijderen
7. Kit rondom de vensters woning	Asbestmateriaal	Verwijderen
22. AA) Stookolie ketel (verdacht)	Advies	-

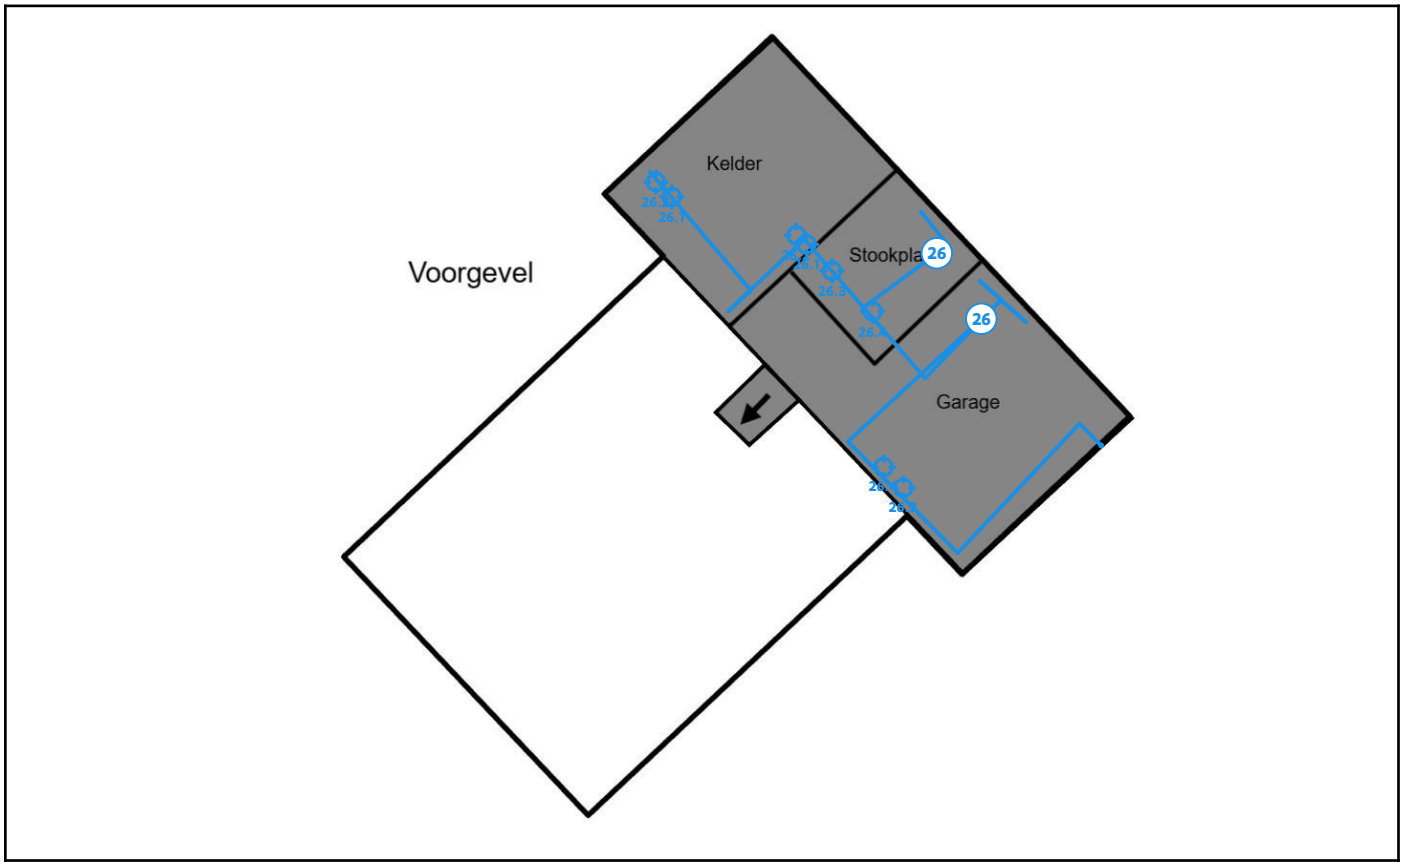
Plan 1.6: Kelder deel 3

Beschrijving	Type	Actie
26. Leidingisolatie kelder	Geen asbest	-
26.1 Code: M3 recht 1	Mengmonster	-
26.2 Code: M4 bocht 1	Mengmonster	-
26.3 Code: M5 recht 2	Mengmonster	-
26.4 Code: M6 bocht 2	Mengmonster	-

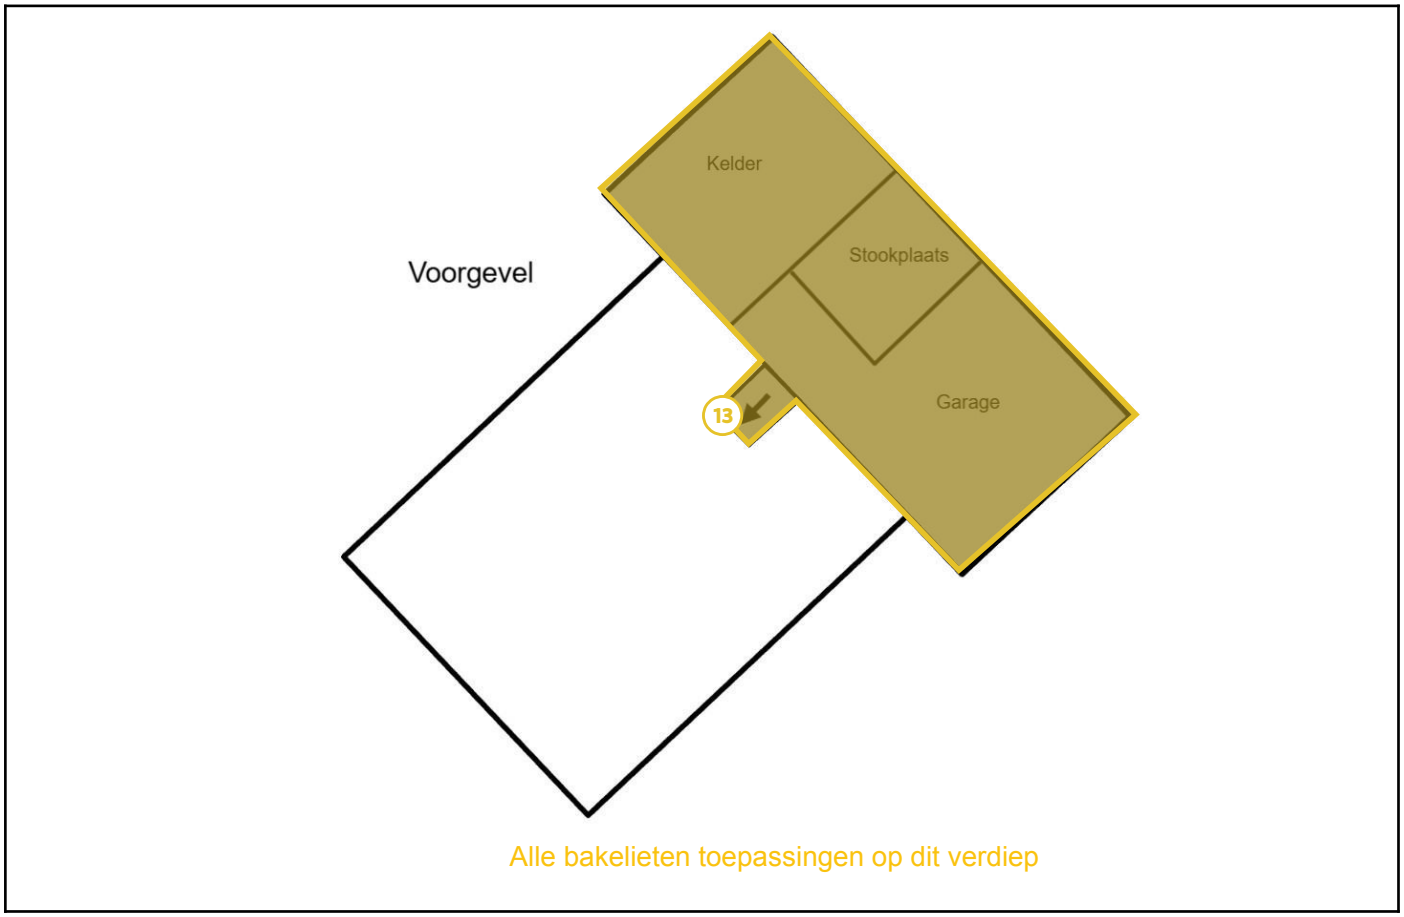
Plan 1.7: Kelder deel 4

Beschrijving	Type	Actie
13. Bakeliet: alle toepassingen (schakelaar, apparatuur, enz.)	Asbestmateriaal	Zorgvuldig beheren

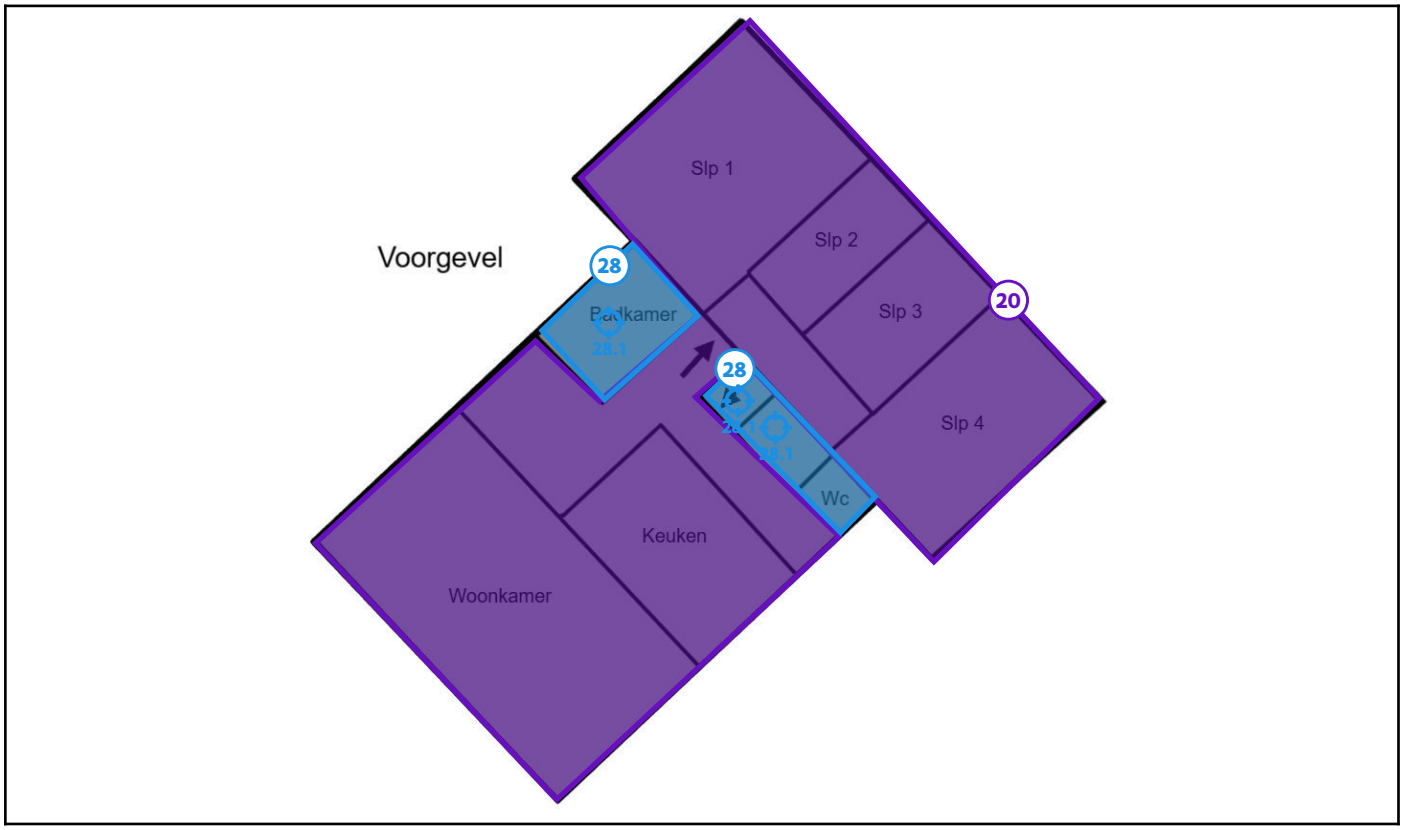
Plan 1.8: GVL deel 1

Beschrijving	Type	Actie
20. A) Afwerking (verlaagd) plafond niet verdacht	Advies	-
28. Pleisterwerk plafond	Geen asbest	-
28.1 Code: m2	Mengmonster	-

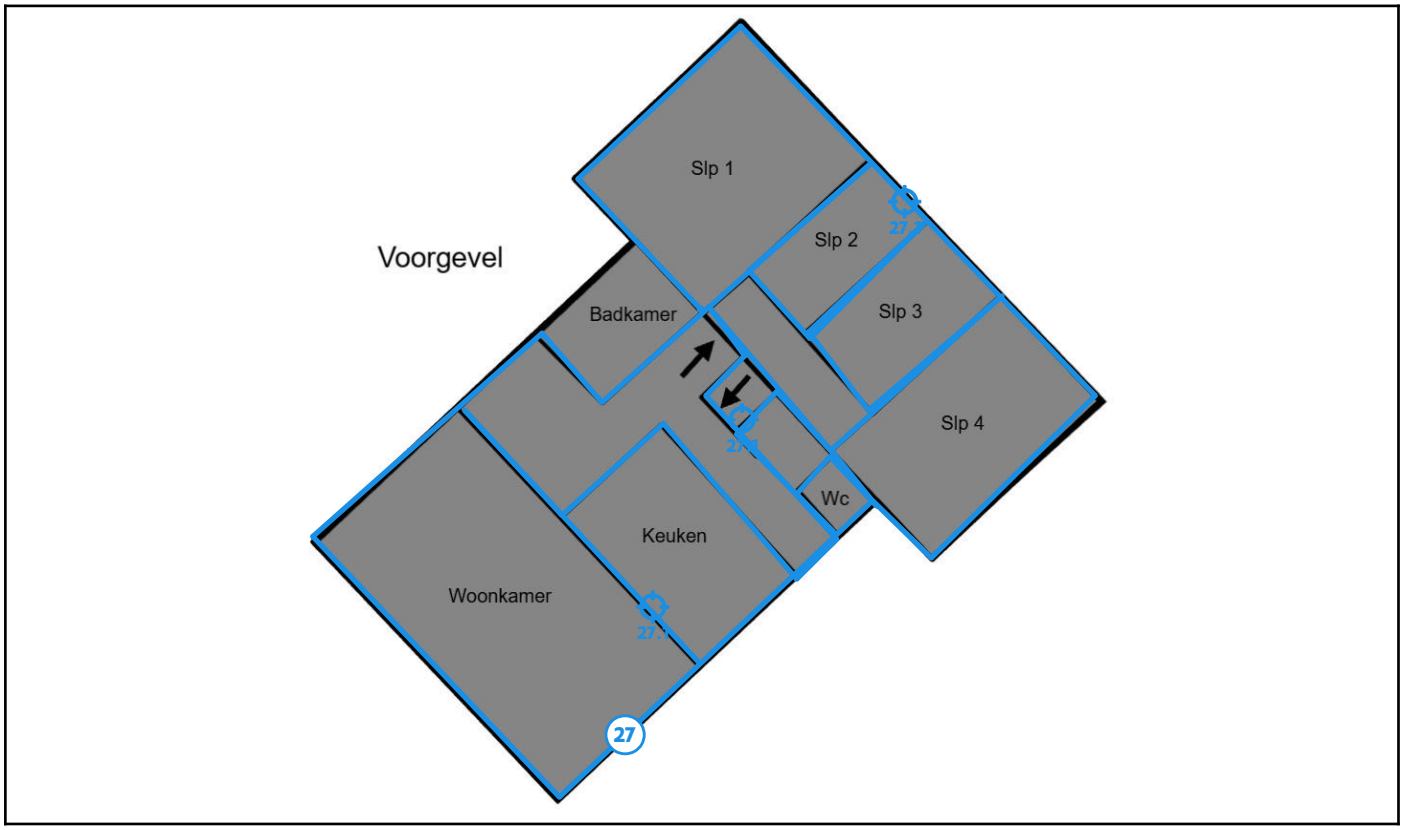
Plan 1.9: GVL deel 2

Beschrijving	Type	Actie
27. Pleisterwerk muur	Geen asbest	-
27.1 Code: m1	Mengmonster	-

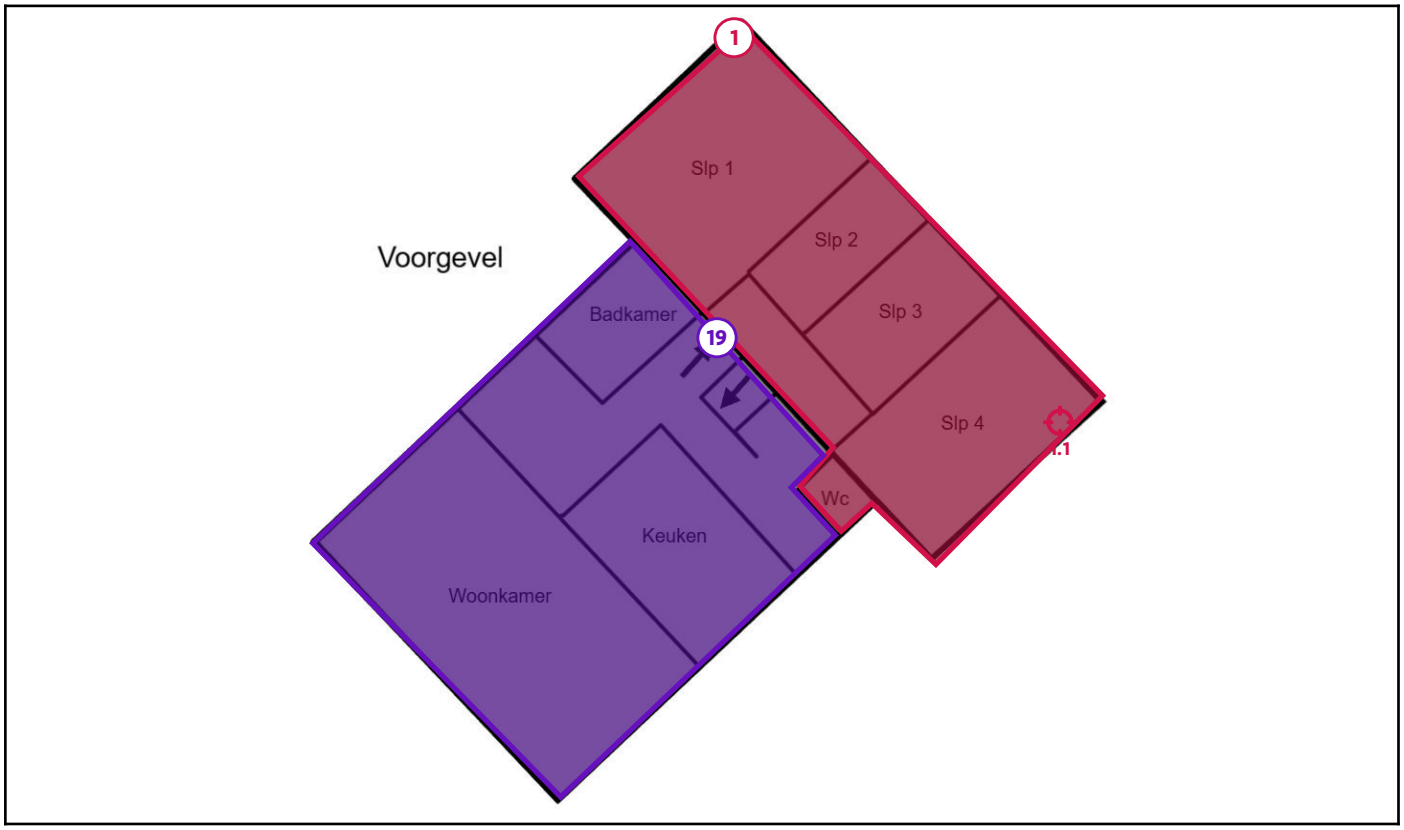
Plan 1.10: GVL deel 3

Beschrijving	Type	Actie
1. Vloerzeil wc en slaapkamers + gang + kelder	Asbestmateriaal	Dringend verwijderen
1.1 Code: M7	Puntmonster	-
19. AA) Vloertegel: lijm-smeerlagen (verdacht)	Advies	-

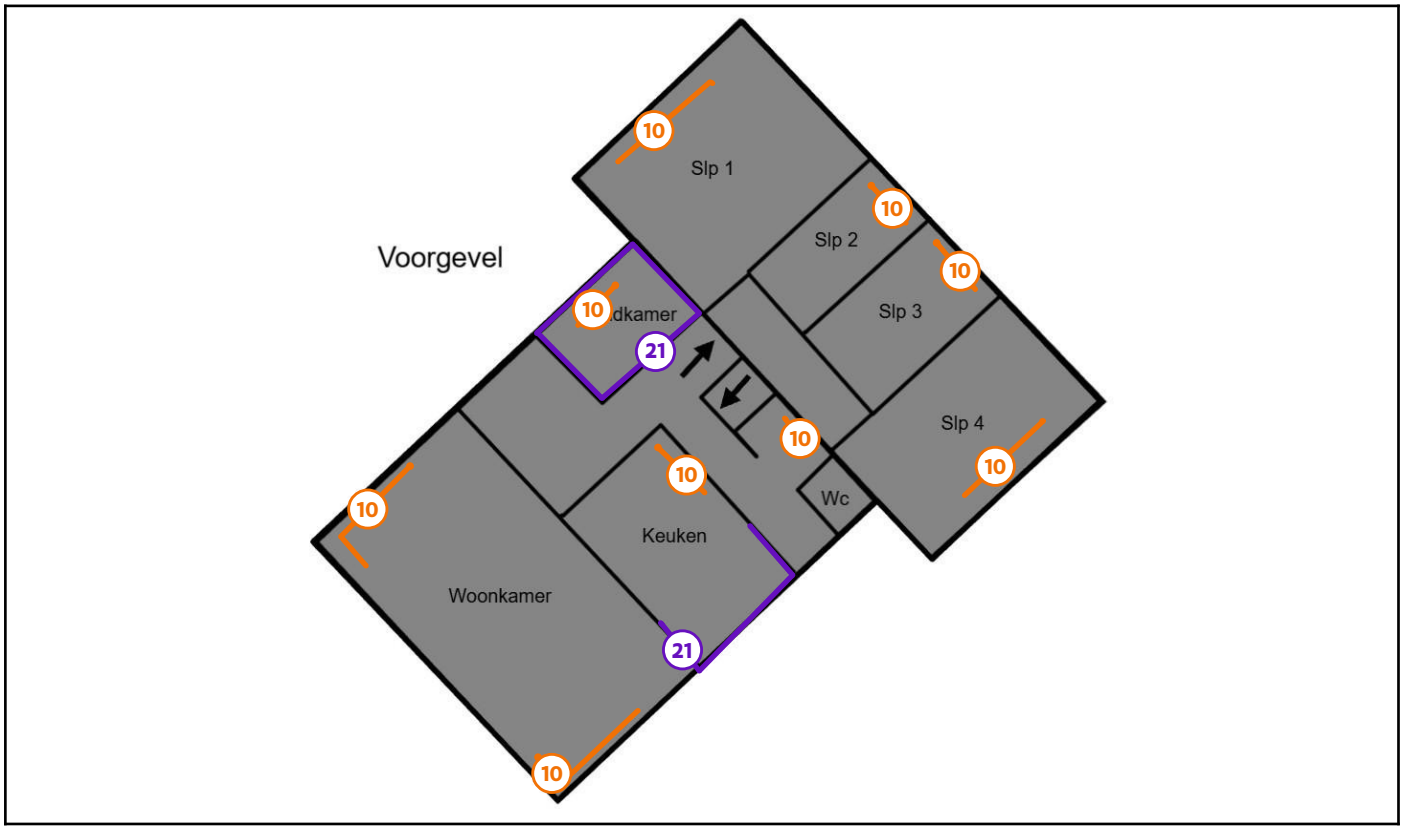
Plan 1.11: GVL deel 4

Beschrijving	Type	Actie
10. Pakkingen radiator knoppen	Asbestmateriaal	Verwijderen
21. AA) Wandtegel: lijm-smeerlagen (verdacht)	Advies	-

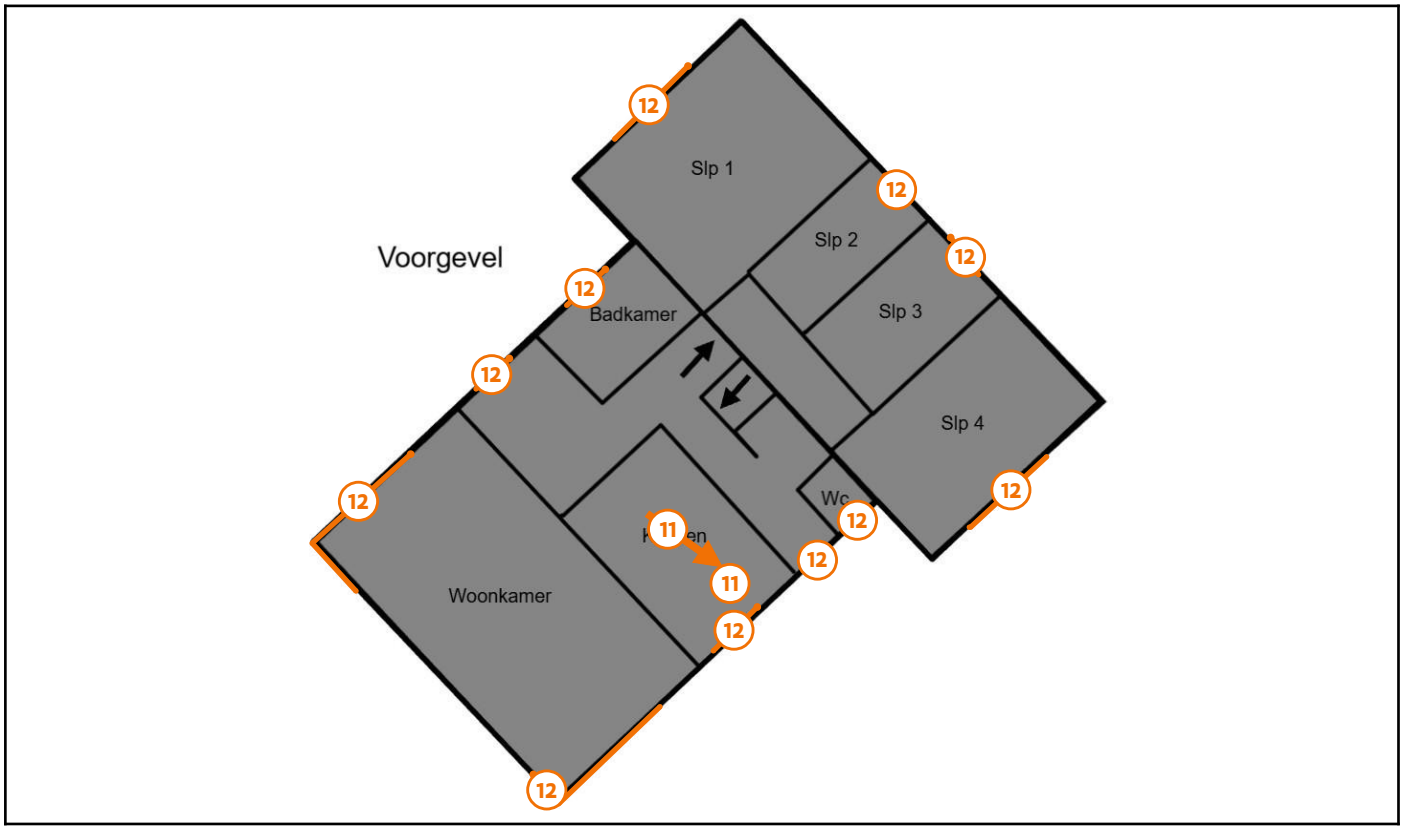
Plan 1.12: GVL deel 5

Beschrijving	Type	Actie
11. Verf/couting onderkant pompbak keuken	Asbestmateriaal	Verwijderen
12. Kit tussen glas en profiel aluminium vensters woning	Asbestmateriaal	Verwijderen

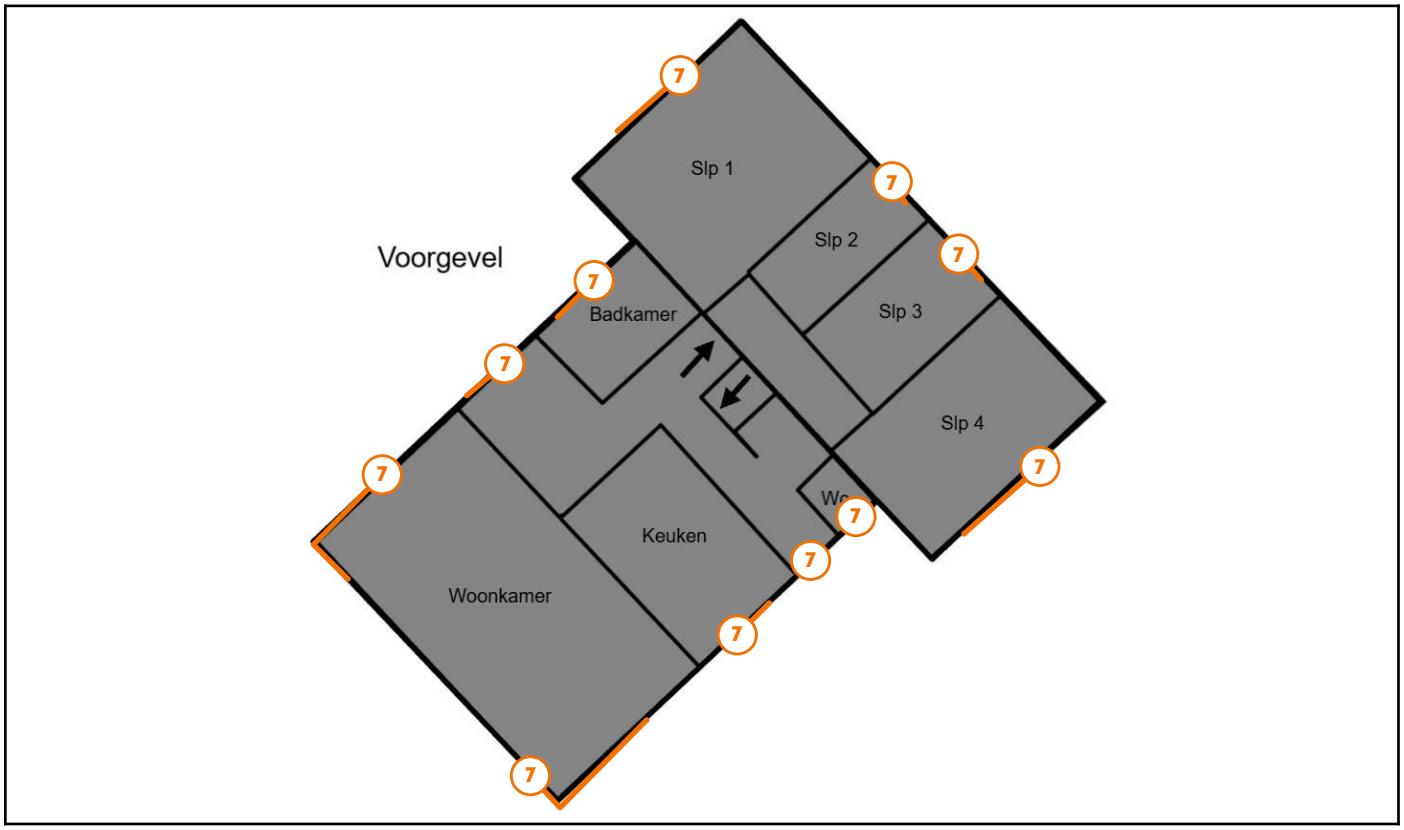
Plan 1.13: GVL deel 6

Beschrijving	Type	Actie
7. Kit rondom de vensters woning	Asbestmateriaal	Verwijderen

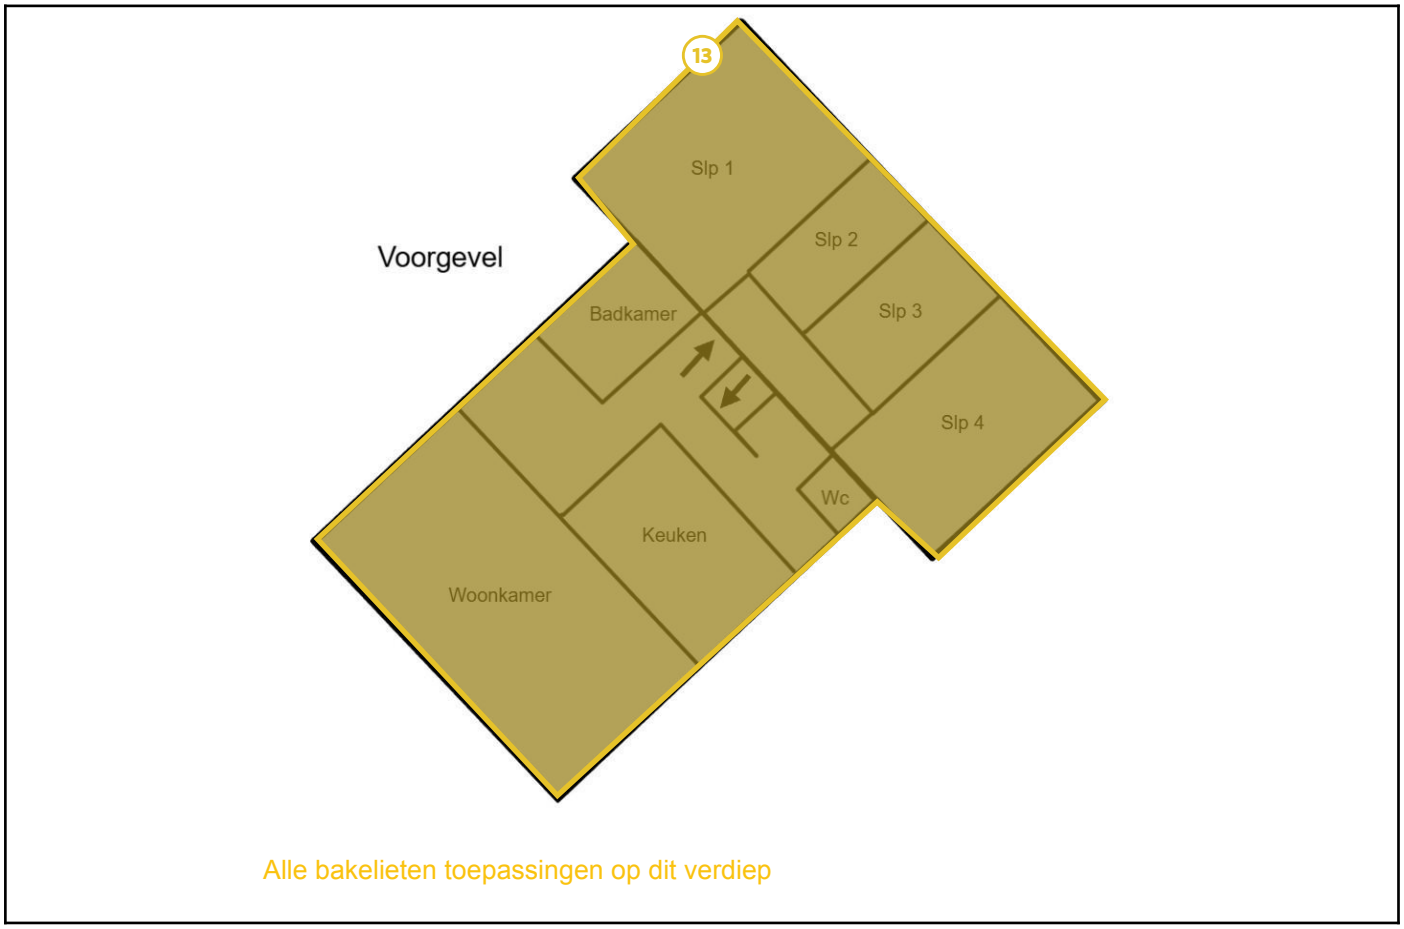
Plan 1.14: GVL deel 7

Beschrijving	Type	Actie
13. Bakeliet: alle toepassingen (schakelaar, apparatuur, enz.)	Asbestmateriaal	Zorgvuldig beheren

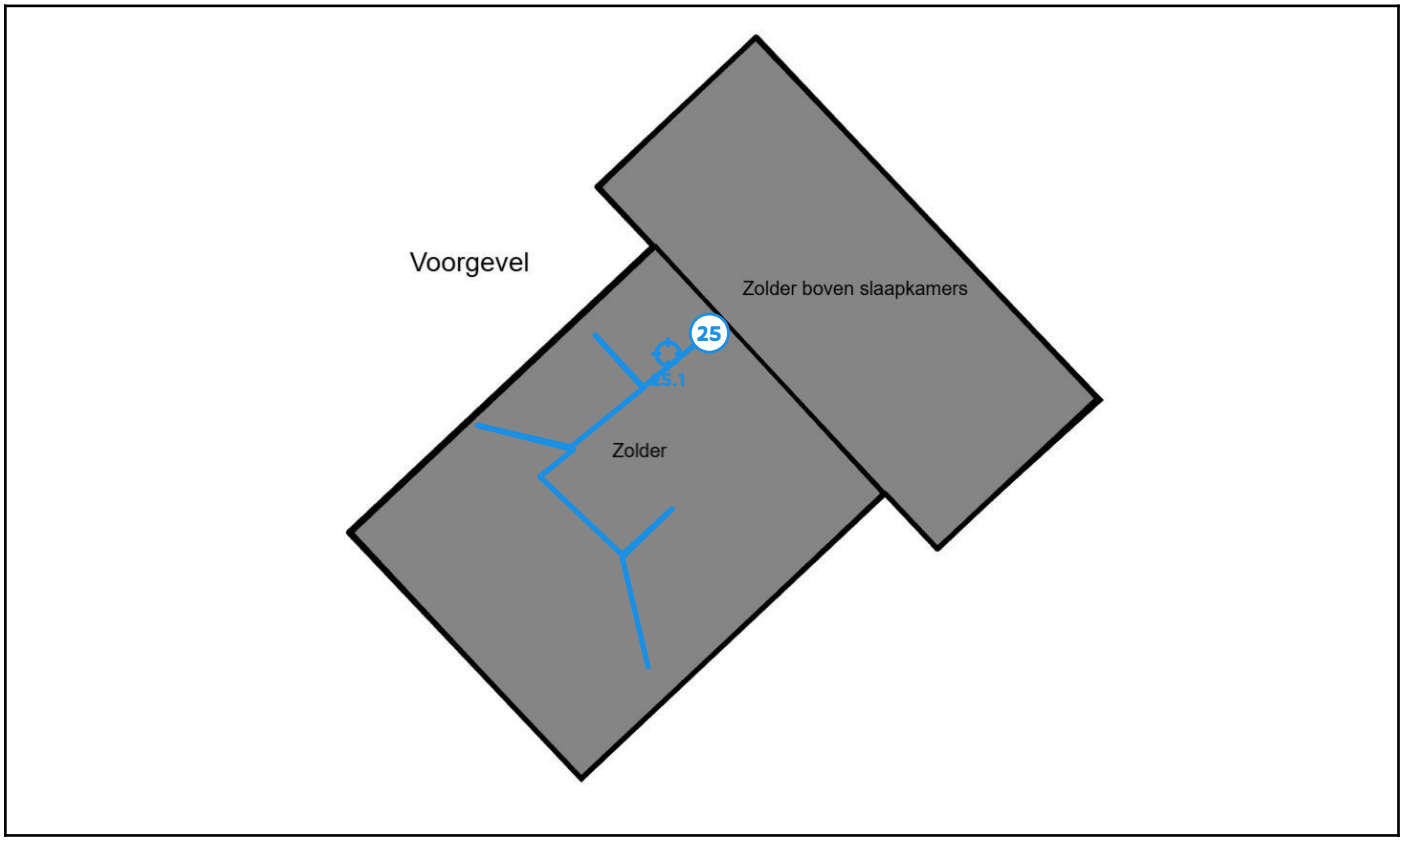
Plan 1.15: Zolder deel 1

Beschrijving	Type	Actie
25. Teerband leidingisolatie zolder	Geen asbest	-
25.1 Code: M8	Puntmonster	-

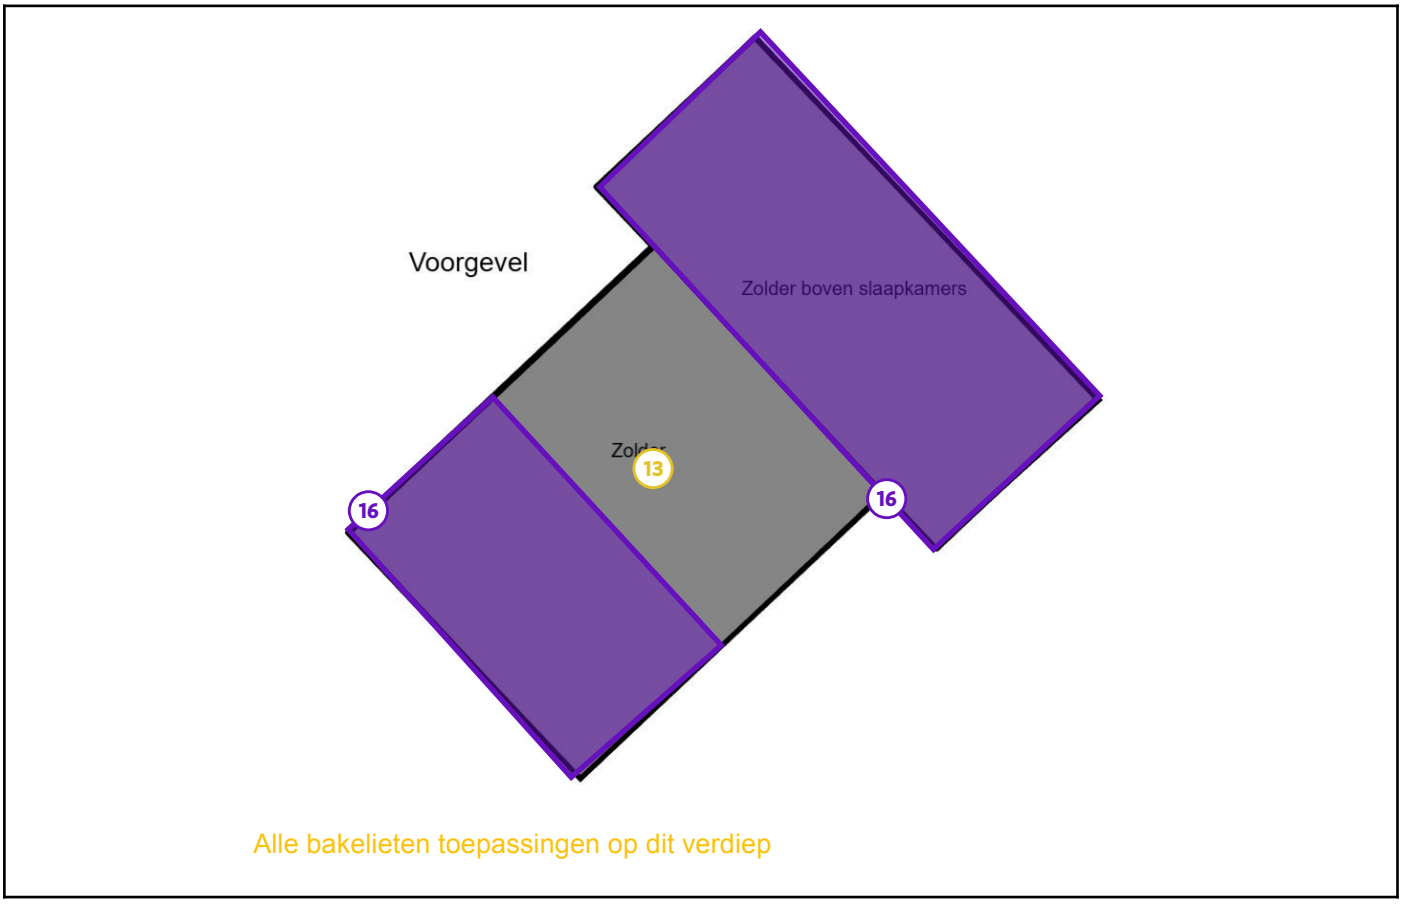
Plan 1.16: Zolder deel 2

Beschrijving	Type	Actie
13. Bakeliet: alle toepassingen (schakelaar, apparatuur, enz.)	Asbestmateriaal	Zorgvuldig beheren
16. Y) Zolderruimte niet onderzocht	Beperking	-

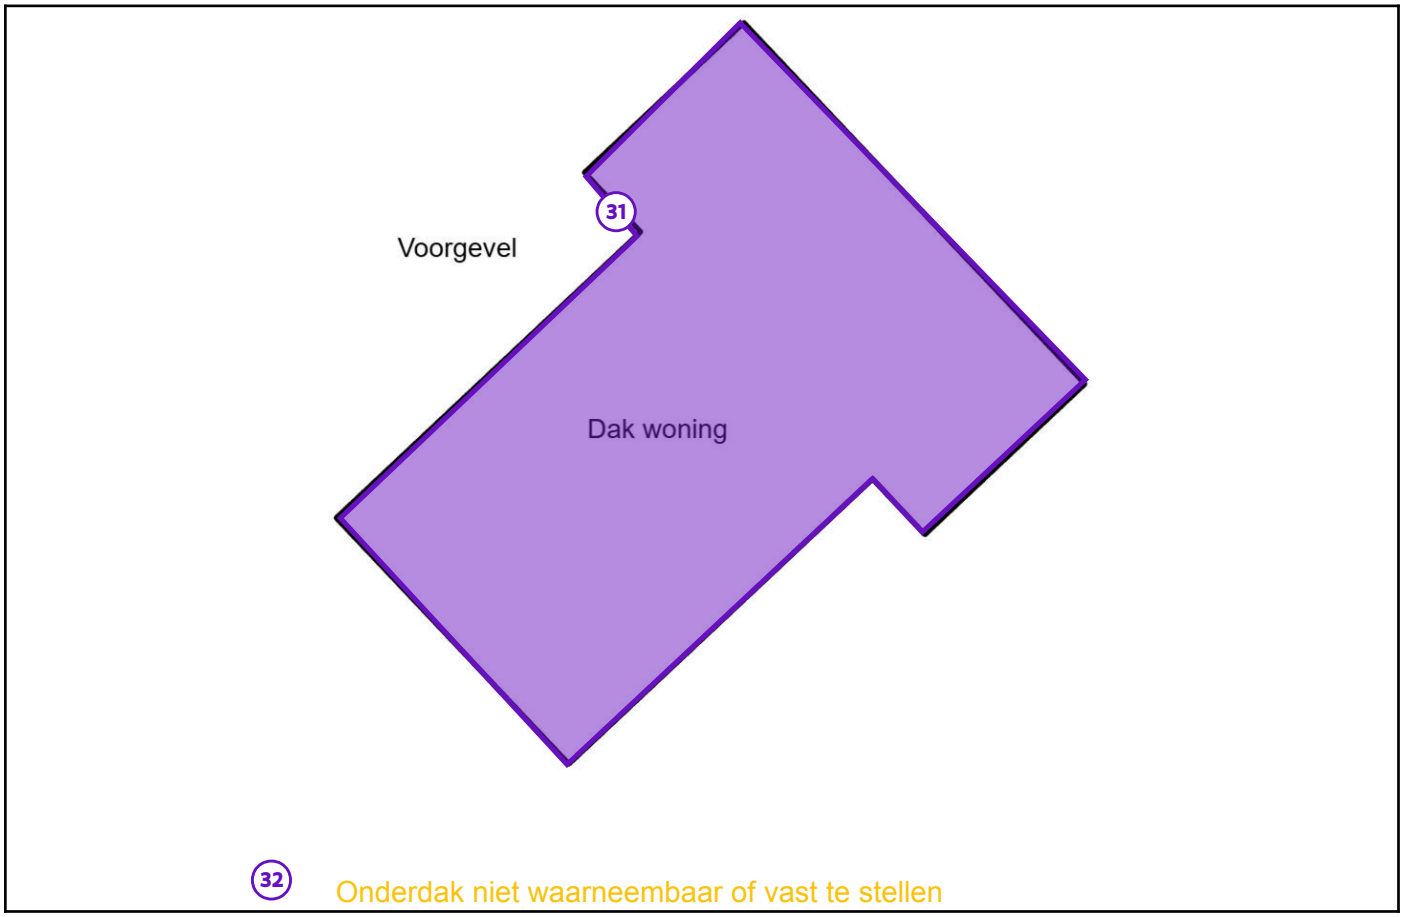
Plan 1.17: Dak deel 1

Beschrijving	Type	Actie
31. A) Metalen dak woning niet verdacht	Overige ruimte of materiaal	-
32. ZZ) Onderdak niet waarneembaar of vast te stellen dak woning	Overige ruimte of materiaal	-

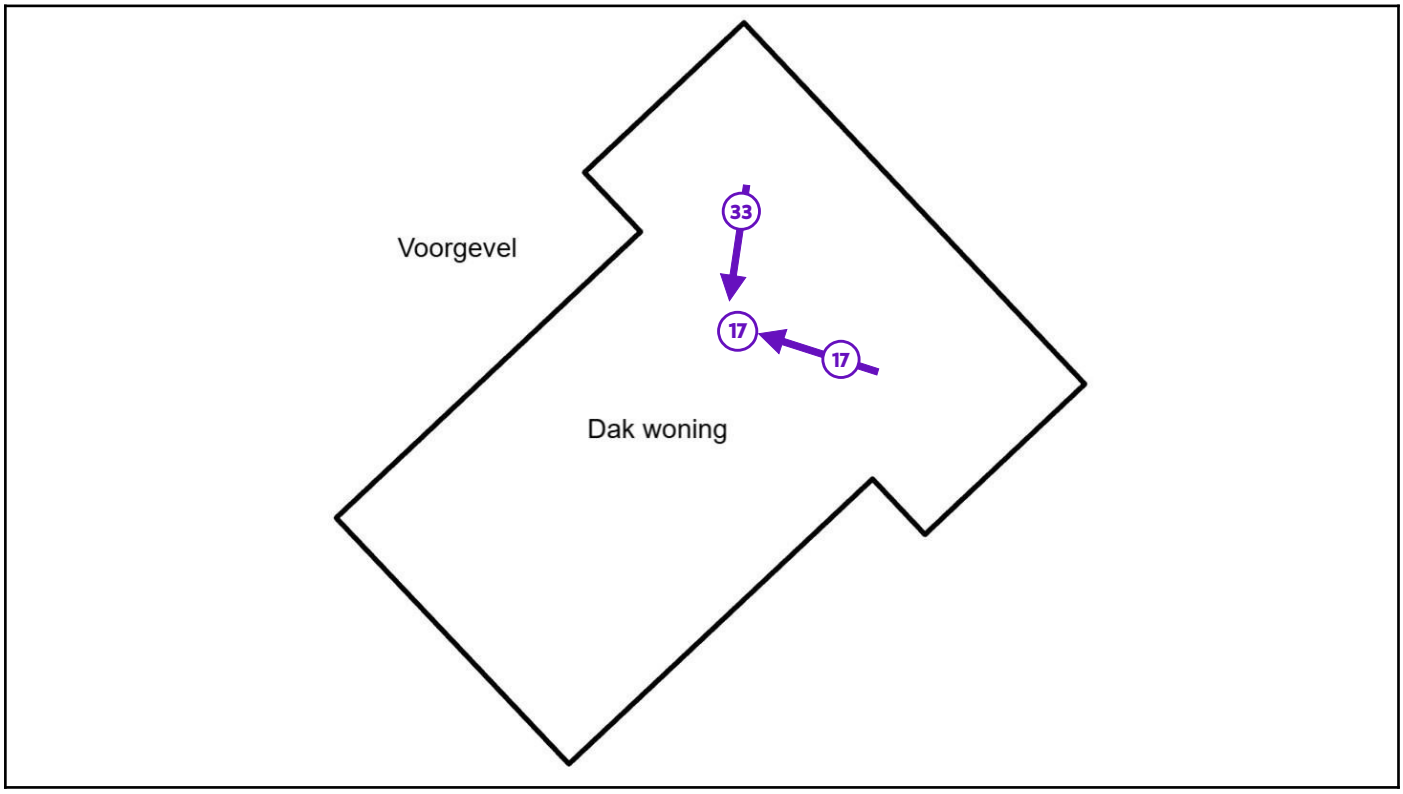
Plan 1.18: Dak deel 2

Beschrijving	Type	Actie
17. Y) Schouw: mogelijke asbesttoepassing niet inspecteerbaar	Beperking	-
33. ZZ) Rookgaskanalen niet waarneembaar of vast te stellen	Overige ruimte of materiaal	-

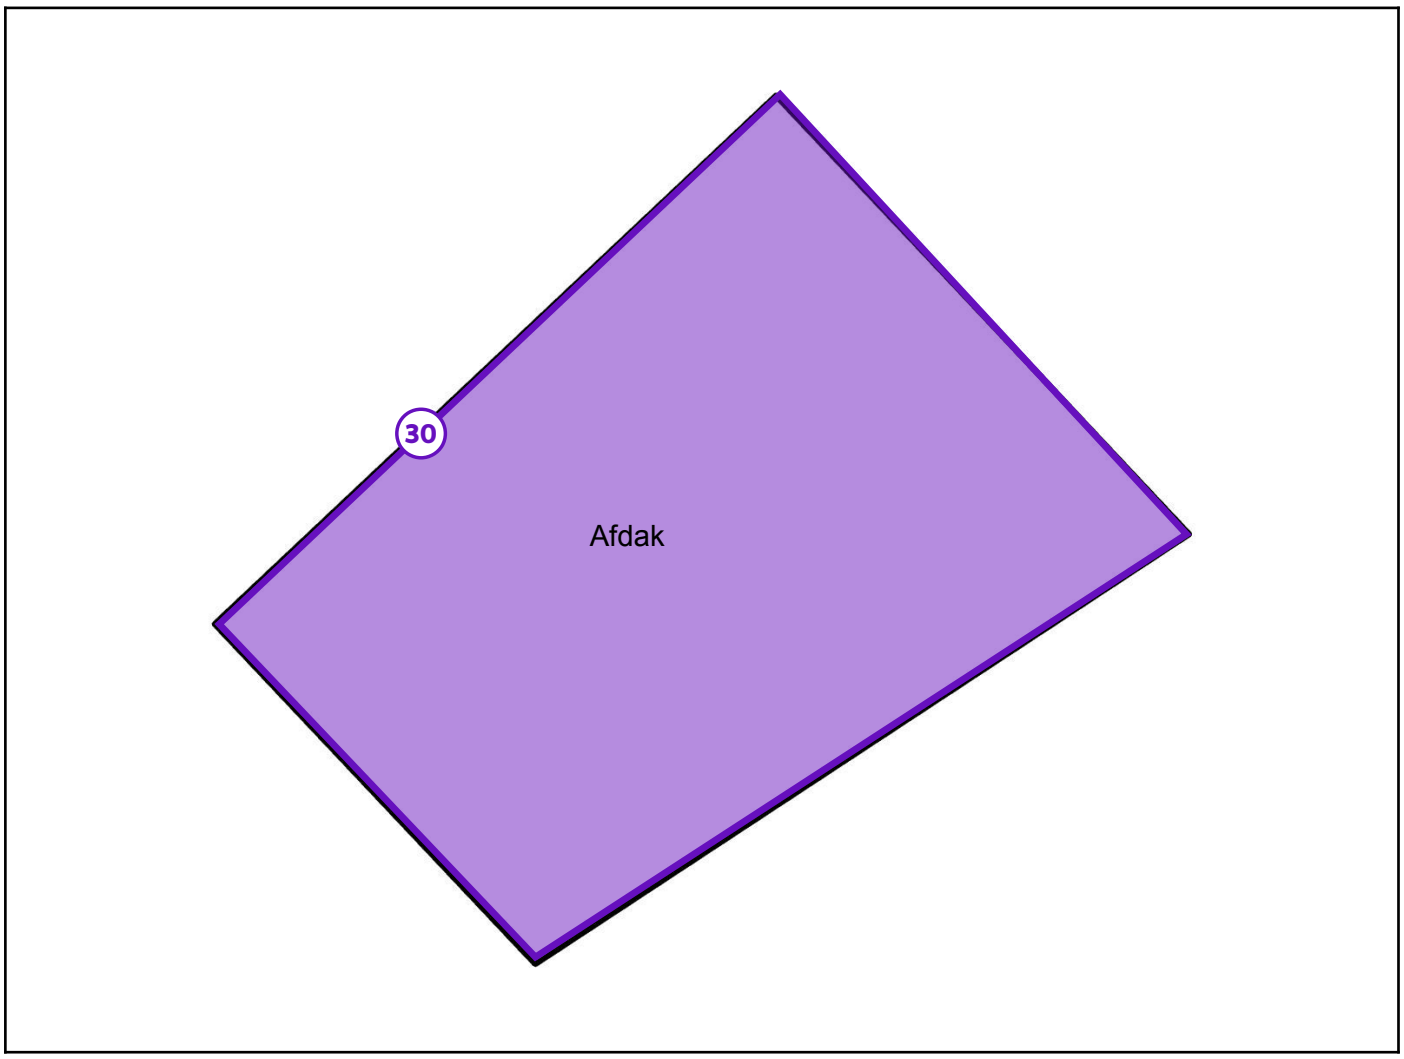
Plan 2.1: Afdak plan

Beschrijving	Type	Actie
30. A) Dakbedekking afdak: niet verdacht	Overige ruimte of materiaal	-
