Asbestinventarisattest

Kreemersstraat 12, 3660 Oudsbergen

Attestnummer : **20261027-000286.000**
Uitgegeven op : **27.10.2026**
Geldig tot : **27.10.2031**

Niet-asbestveilig

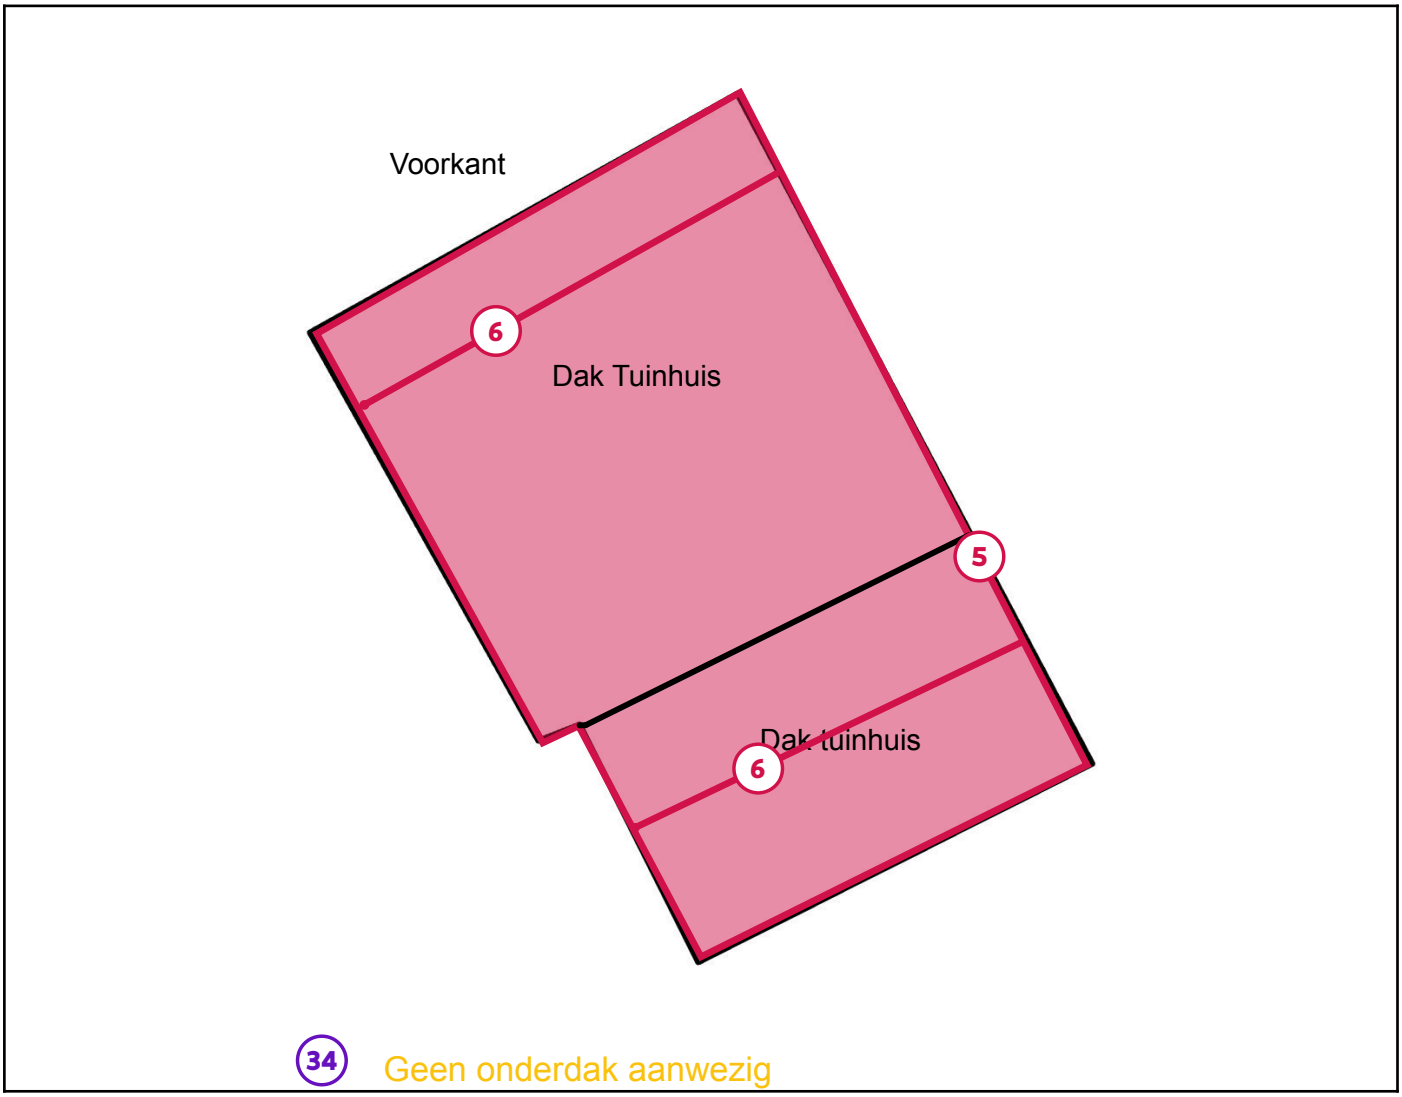
Plan 4.1: Tuinhuis dak

Beschrijving	Type	Actie
5. Golfplaten dak tuinhuis	Asbestmateriaal	Dringend verwijderen
6. Nok golfplatendak tuinhuis	Asbestmateriaal	Dringend verwijderen
34. Z) Geen onderdak aanwezig dak tuinhuis	Overige ruimte of materiaal	-

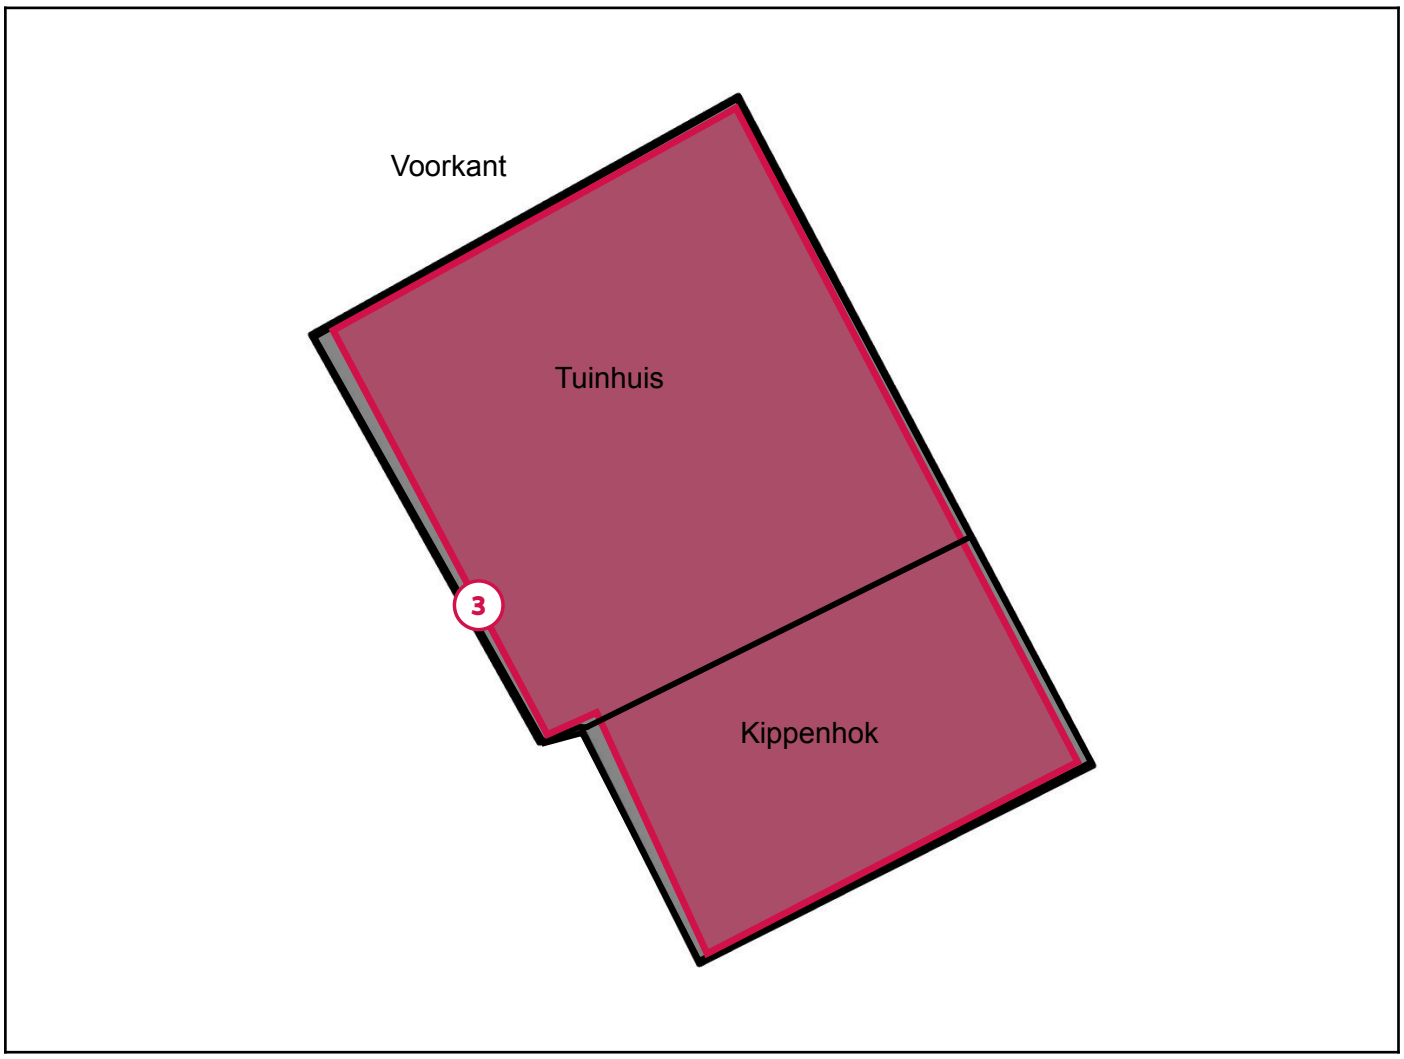
Plan 4.2: Tuinhuis GVL deel 1

Beschrijving	Type	Actie
3. Asbest afval tuinhuis (stof + reststukken)	Asbestmateriaal	Dringend verwijderen

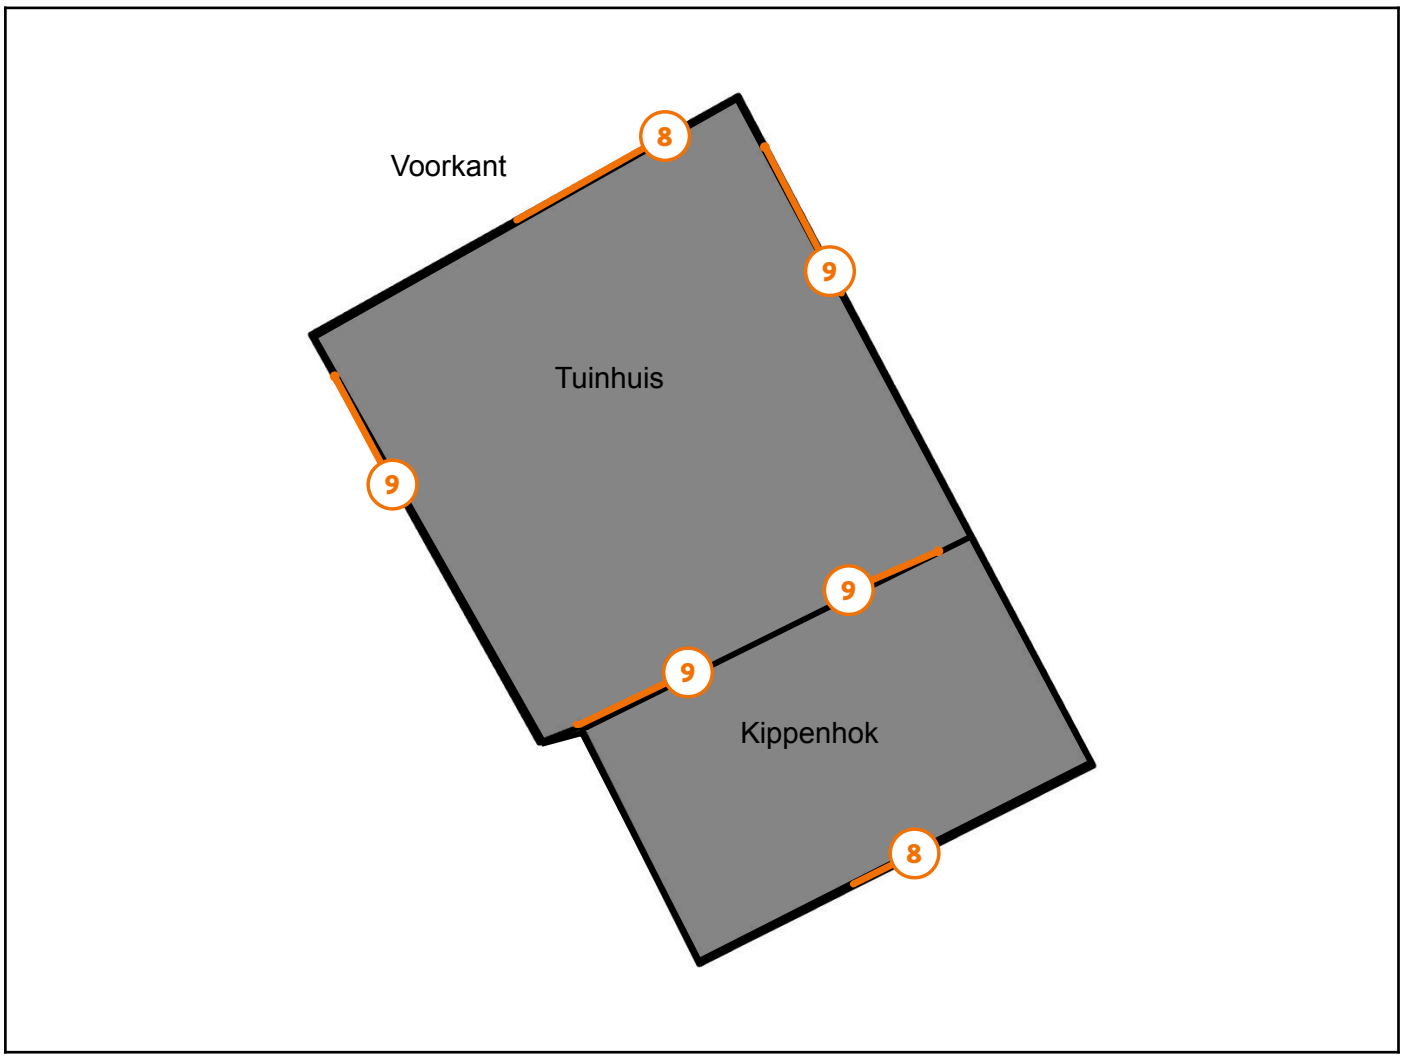
Plan 4.3: Tuinhuis GVL deel 2

Beschrijving	Type	Actie
8. Stopverf houten vensters tuinhuis	Asbestmateriaal	Verwijderen
9. Kit betonnen venster tuinhuis	Asbestmateriaal	Verwijderen

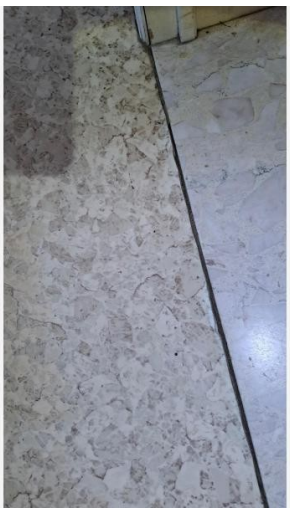
Fiche 1: Vloerzeil wc en slaapkamers + gang + kelder

Eindbeoordeling materiaalrisico	Hoog materiaalrisico en/of hoge kans op vezelvrijgave

Gebondenheid	Categorie 2: niet-hechtgebonden met matrix
Asbestsoort (vezeltype)	Alleen chrysotiel aanwezig
Asbestconcentratie	Hoog (>= 50%)
Afschermingsgraad van het gehele materiaal	Geheel of deels vrij aan de binnenlucht, maar geen contact met binnenluchtstromen
Toestand van het materiaal	Matig beschadigd, matig verweerd

#	Type	Referentie	Resultaat
1.1	Puntmonster	M7	Chrysotiel

Beschrijving	Vloerzeil wc en slaapkamers + gang + kelder
Omgeving	Binnen
Primaire drager	Vloer
Asbestmateriaal	Prefab - afwerking - Vloerzeil
Bindmiddel van asbestmateriaal	Karton - papier - viltachtig
Gebondenheid op basis van bindmiddel	Niet-hechtgebonden
Hoeveelheid (oppervlakte - aantal)	• 73,00 m^2 - 1 stuk
Totale oppervlakte	73,00 m^2
Eenvoudig bereikbaar	Ja
Bevestigingswijze	• Onbekend
Identificatiemethode	Een monstername door de asbestdeskundige met laboanalyse door een asbestlabo.
Destructieve handeling voor identificatie	Nee
Opmerking	Hoeveelheid is een ruwe inschatting Vloerzeil aanwezig: gang+ slaapkamers + wc + rek kelder Let op we spreken hier enkel over de bovenste laag vloerzeil (tenzij anders vermeld): onder deze vloerzeilen kunnen mogelijks nog asbesthoudende vloerzeilen of lijmlagen zijn aangebracht. Laat dit verder onderzoeken. (Ingeval van asbesthoudende toepassing: Verwijder deze toepassing NIET zelf. Dit is een zeer schadelijke toepassing. Na verwijdering zal enkel met een attest van een erkend asbestverwijderaar deze fiche van het attest worden gehaald.) Maak ook voldoende foto's na verwijdering als bewijsdocument.

- Sluit de ruimte luchtdicht af en vermijd het betreden van de ruimte.
- Scherm in afwachting van verwijdering het asbestmateriaal af van luchtstromingen en verstoring: bijvoorbeeld door het te verpakken, te fixeren, af te dekken, signalisatie - afbakening aan te brengen, ...
- Verwijder dit asbestmateriaal zo snel mogelijk. Volg de toestand goed op.

- Hermetische zone (erkend asbestverwijderaar)
  Laat deze werken uitvoeren door een erkend asbestverwijderaar.
