Verslag huishoudelijke elektrische installatie op laagspanning en zeer lage spanning

Referentie: **007-20261021-06**	Datum controle: **21/10/2026**
Keurder: **007**

Eigenaar:	**Mario Marie J. Derenette**	EAN-code:	**541449206001143217**
Adres installatie:	**Hansweg 4, 3960 - Gerdingen**	Nummer teller(s):	**1sag3100149983**
		Distributienetbeheerder installatie:	**Fluvius**

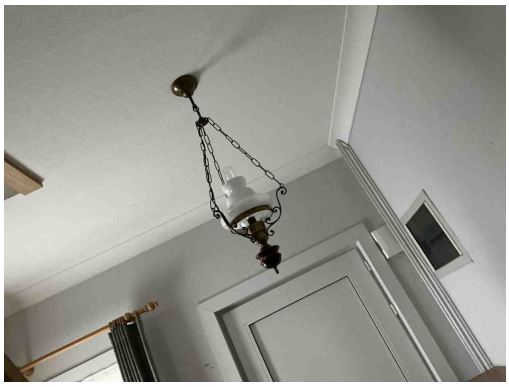
T24 - Het gebruik van elektrische machines of toestellen van klasse 0 en 0I is verboden. (Boek 1, Onderafdeling 4.2.4.3)
Opmerking: Oa hal, woonkamer

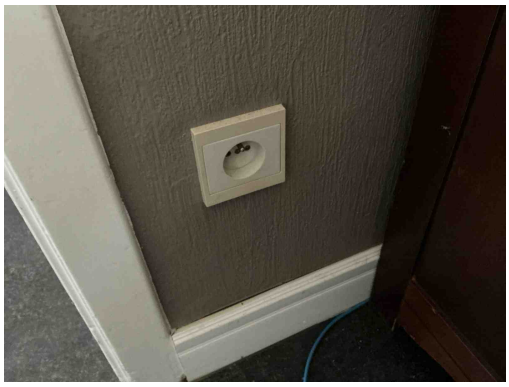
A16 - Er is geen continuïteit van de beschermingsgeleider van de contactdoos (Boek 1: 5.4.3.4).
Opmerking: Oa boven

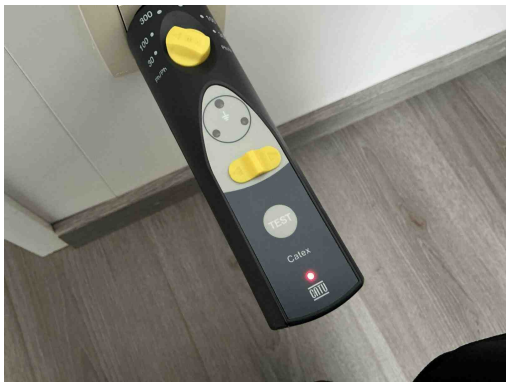
A16 - Er is geen continuïteit van de beschermingsgeleider van de contactdoos (Boek 1: 5.4.3.4).
Opmerking: Oa boven

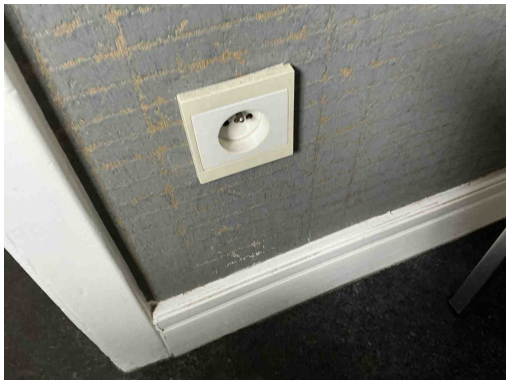
A16 - Er is geen continuïteit van de beschermingsgeleider van de contactdoos (Boek 1: 5.4.3.4).
Opmerking: Oa boven

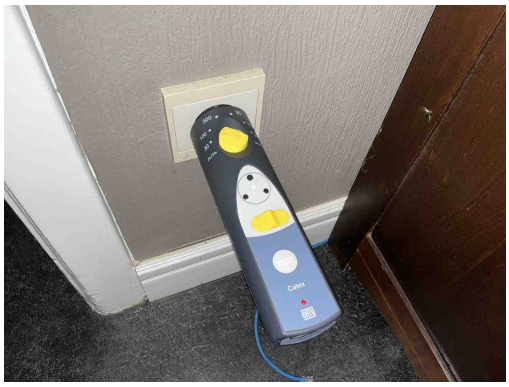
A16 - Er is geen continuïteit van de beschermingsgeleider van de contactdoos (Boek 1: 5.4.3.4).
Opmerking: Oa boven

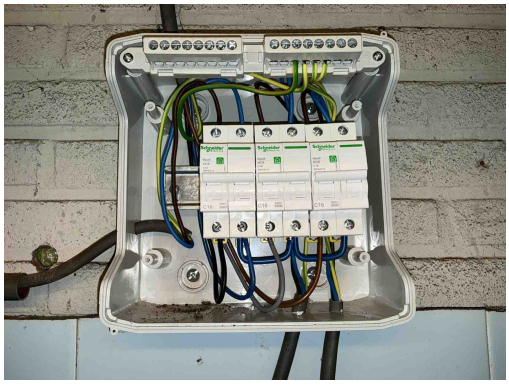
A16 - Er is geen continuïteit van de beschermingsgeleider van de contactdoos (Boek 1: 5.4.3.4).
Opmerking: Oa boven

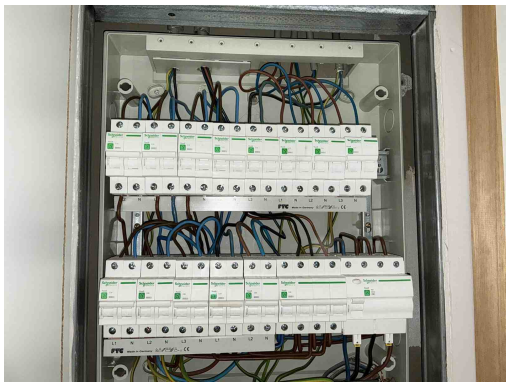
T21a - Het elektrisch materieel is niet geplaatst volgens de voorschriften van de fabrikant/ regels van goed vakmanschap. (Boek 1: 1.4.1.3) Oa ophangvijzen elektrisch verdeelbord niet afgedekt. Zie klasse II toestel.
