Asbestinventarisattest

Weertersteenweg 166, 3680 Maaseik

Attestnummer : **20261104-000012.000**
Uitgegeven op : **04.11.2026**
Geldig tot : **Onbeperkt** (tenzij de toestand wijzigt)

Asbestveilig (maar mogelijk niet asbestvrij)

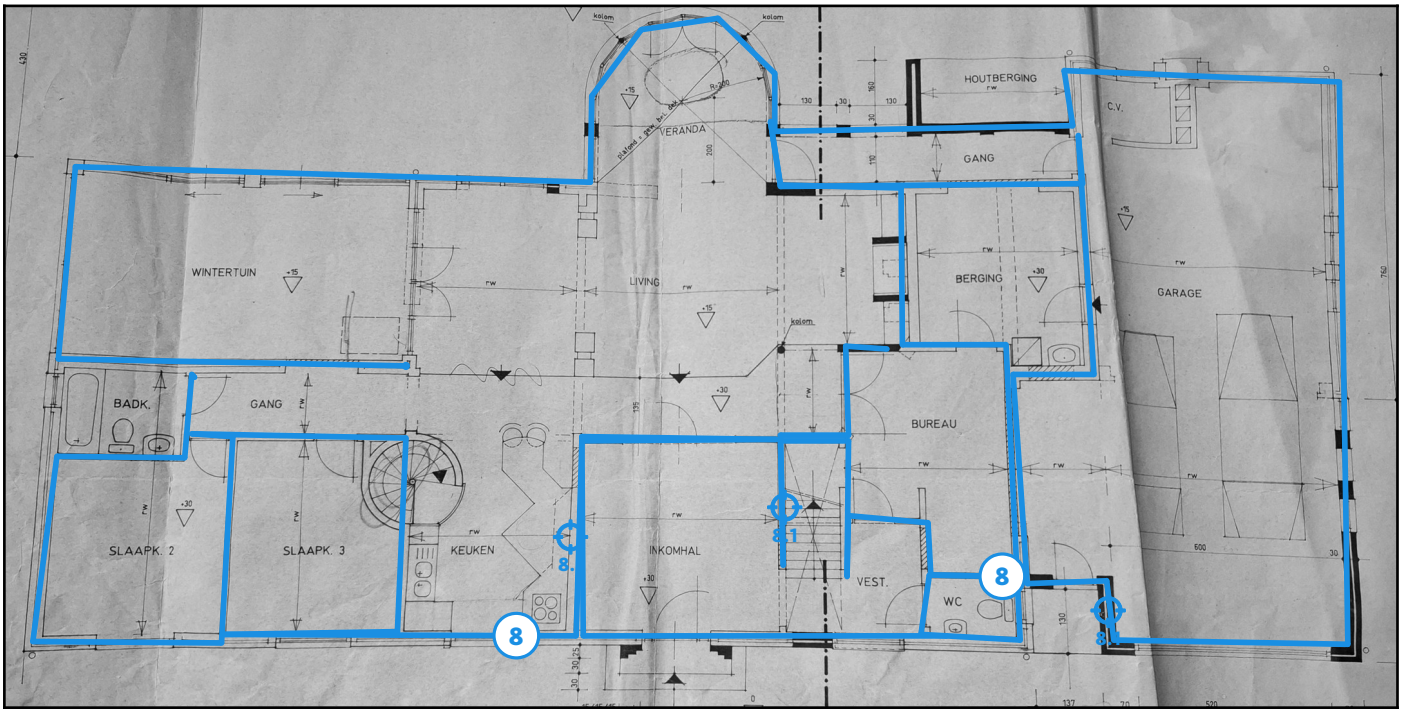
Plan 1.4: GVL deel 1

14 Volledig inspectiegebied: Geen verdachte kit tussen glas en profiel vastgesteld

16 Volledig inspectiegebied: Kit rondom alle vensters is niet verdacht

Beschrijving	Type	Actie
5. X) Onderzoek met het nieuwe inspectieprotocol	Advies	-
7. X) Algemeen advies	Advies	-
12. Pleisterwerk plafond	Geen asbest	-
12.1 Code: m2	Mengmonster	-
14. Z) Geen verdachte kit tussen glas en profiel vastgesteld	Overige ruimte of materiaal	-
16. A) Kit rondom vensters niet verdacht	Overige ruimte of materiaal	-

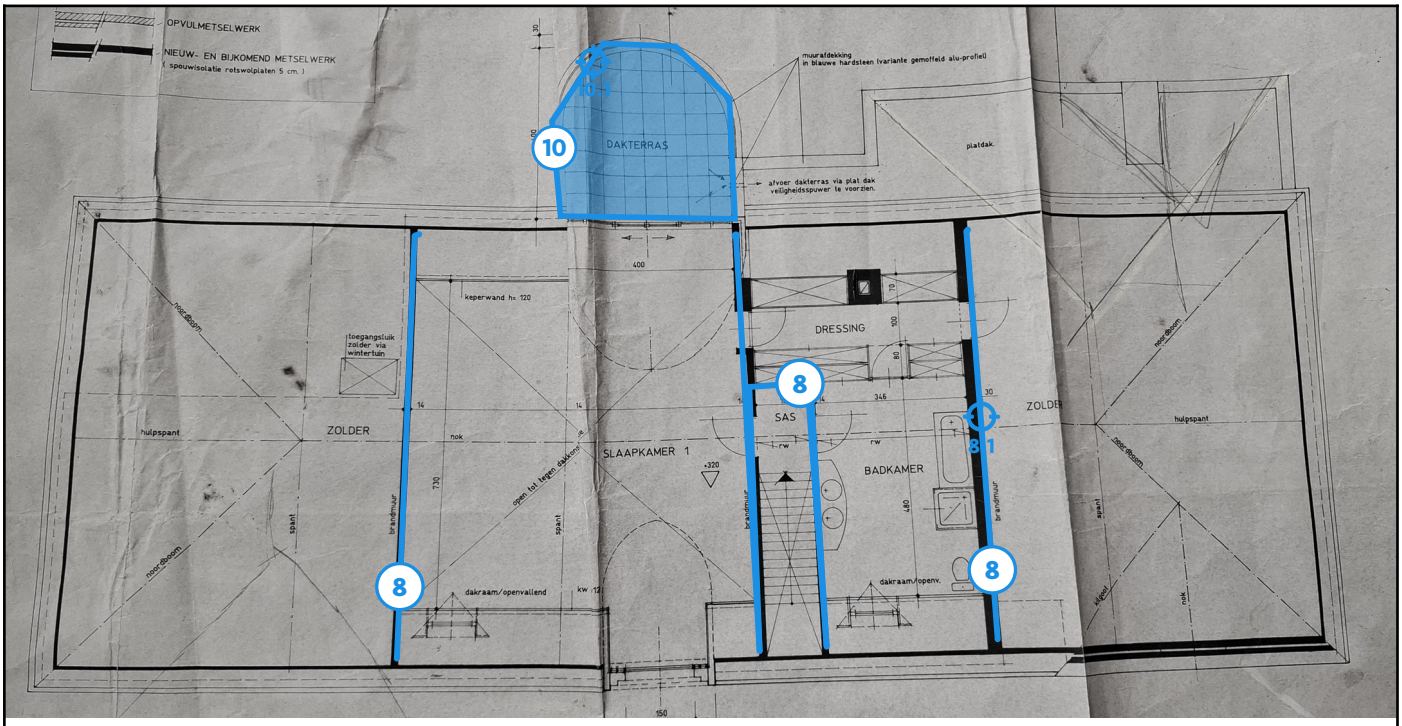
Plan 1.5: GVL deel 2

Beschrijving	Type	Actie
8. Pleisterwerk muur	Geen asbest	-
8.1 Code: m1	Mengmonster	-

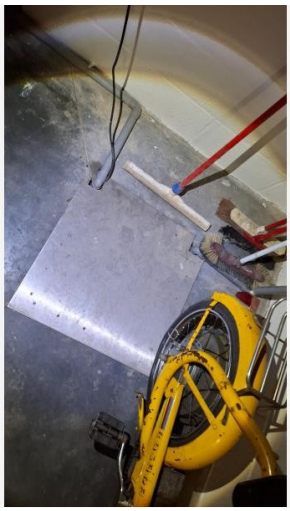
Fiche 3: Y) Putdeksels en ondergrondse infrastructuur niet volledig onderzocht

Reden: Het onderzoek kan niet uitgevoerd worden binnen de bepalingen van de Welzijnswet

Uitleg van de asbestdeskundige: Sommige putdeksels zijn niet eenvoudig op te heffen of te openen (zeer zwaar), zitten compleet vast. (Roest, beton, afvalt, vastgeschroefd). Of er zit aarde, afval, water in de putjes waardoor niet alles zichtbaar is.

Hierdoor kunnen niet alle putjes worden gecontroleerd en kunnen er nog asbest toepassingen aanwezig zijn die niet geïnventariseerd zijn in dit attest.

Ook kan het zijn dat niet alle putdeksels zichtbaar zijn (beplanting, inrichting, ...)

Deze beperking is van middellange termijn en kan niet op korte termijn worden opgelost. Laat dit verder onderzoeken.

Laat dus voor de start van werken/sloop ook deze zaken controleren op asbest.

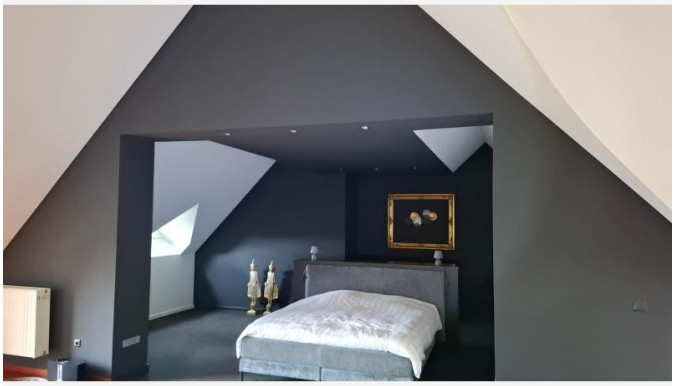
Fiche 4: A) Gipskartonplaten muren en/of plafonds niet verdacht

Gipskartonplaten (zoals gyproc) is een niet asbestverdacht materiaal.

Sommige muren en /of plafonds met deze platen zijn afgewerkt.

Het kan zijn dat er achter het gipskartonplaten plafond of muren asbesttoepassingen aanwezig zijn maar deze zijn niet zichtbaar of inspecteerbaar. Laat dit verder onderzoeken in een destructief onderzoek.

De afsmeerlagen (bijvoorbeeld aan de voegen tussen gipskartonplaten) met als bindmiddel gips zijn asbestverdacht. De afsmeerlagen zijn niet waarneembaar en werden dus niet onderzocht. (Tenzij dat de afsmeerlagen toch in een aparte bronfiche zijn opgenomen) Laat dit verder onderzoeken en neem bijkomende stalen.

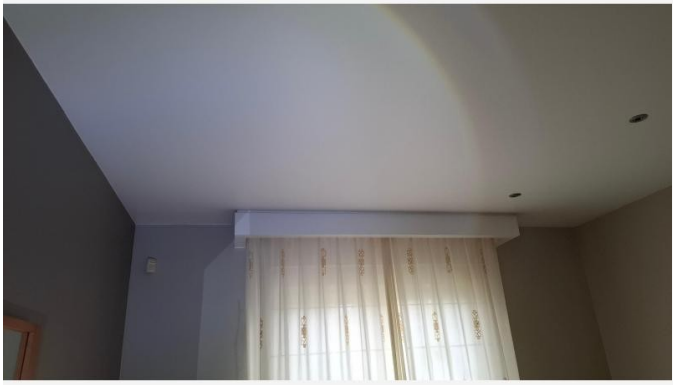
Fiche 8: Pleisterwerk muur

Geen asbest

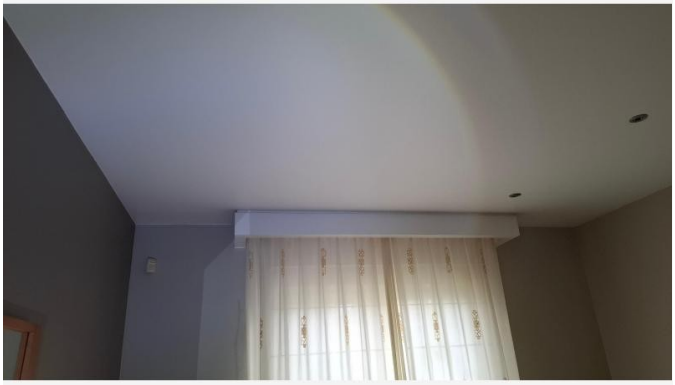
Fiche 12: Pleisterwerk plafond

Geen asbest

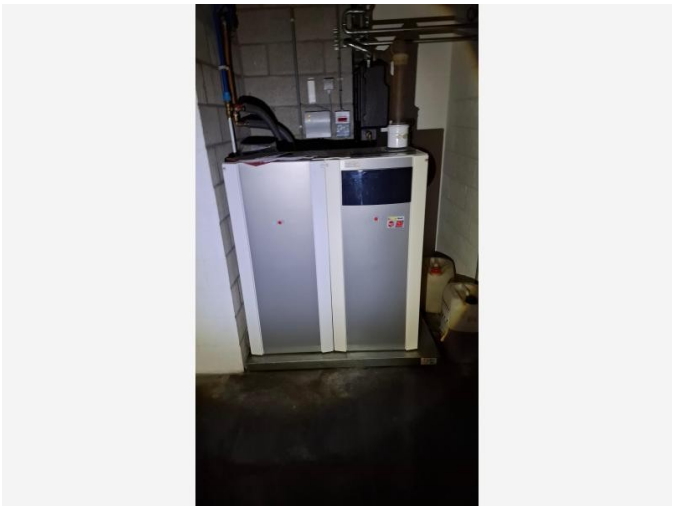
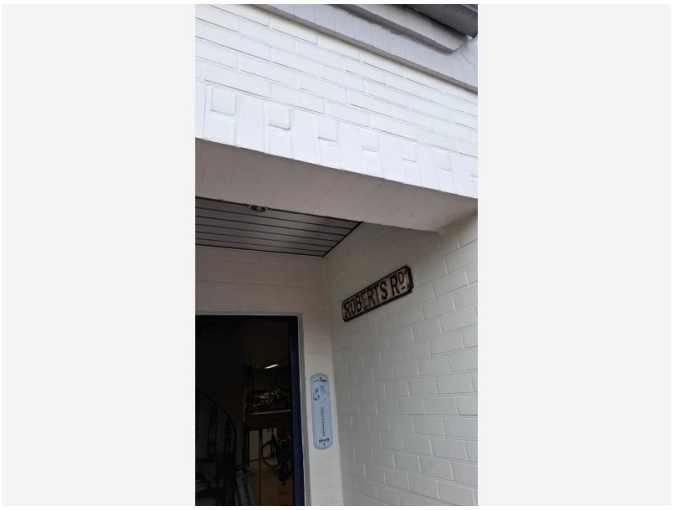
Fiche 15: A) Verwarmingsketel niet verdacht	De verwarmingsketel of toestel is na 2001 gefabriceerd. Dit toestel is dus niet asbestverdacht. Let op: in sommige gevallen kunnen er in de leidingen naar en van de ketel of in de schouw (rookgasafvoer), of op andere plaatsen nog asbesttoepassingen zijn aangebracht. Laat dit verder onderzoeken.	Plan 1.3: Kelder

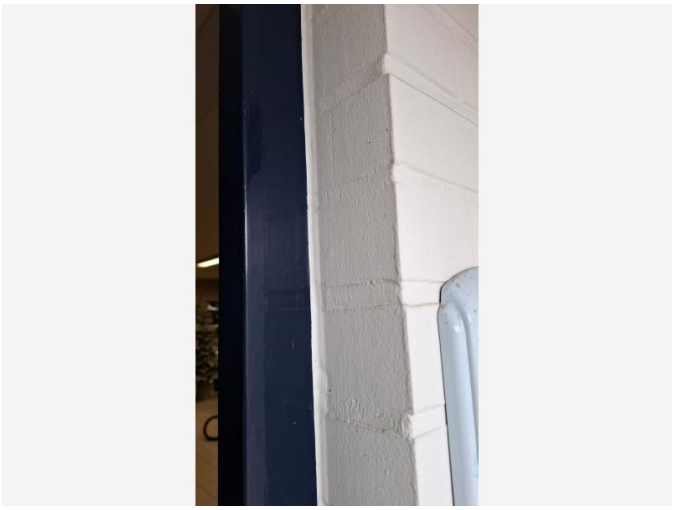
Fiche 16: A) Kit rondom vensters niet verdacht	Deze kit bevind zich tussen de muur en het profiel van het venster/deur. Deze kit is niet asbestverdacht. let op: het kan zijn dat er achter de zichtbare kit een andere type kitten aanwezig of oude kitresten aanwezig zijn. Deze kit kan asbesthoudend zijn. Laat dit verder onderzoeken in een destructief onderzoek. Soms is de kit niet overal zichtbaar omdat er rolluikgeleiders of ander objecten aanwezig zijn. Ook kan het zijn dat asbesthoudende kit is overschilderd is en niet zichtbaar was tijdens het plaatsbezoek, let hier dus zeker mee op. Laat de kit verder onderzoeken als deze zichtbaar wordt.	Plan 1.4: GVL deel 1
