# Asbestinventarisatetest

Schoorstraat 22A, 2220 Heist-op-den-Berg

Attestnummer : **20251002-000333.000**

Uitgegeven op : **02.10.2025**

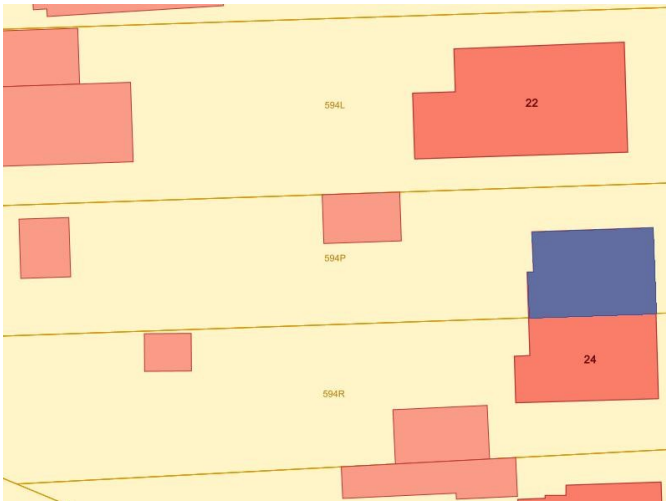
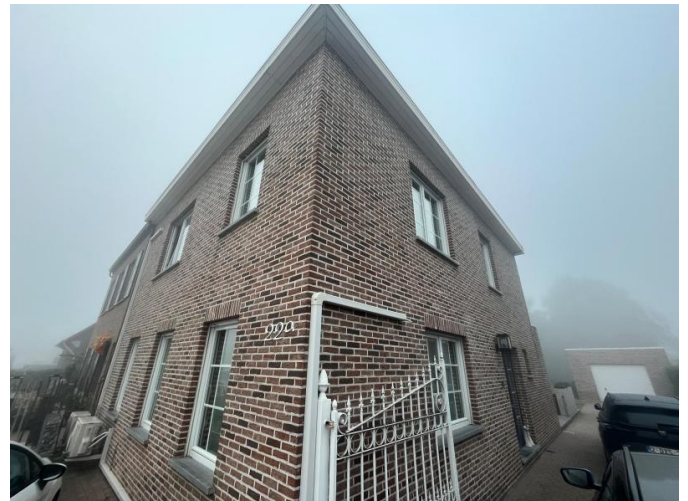
## Zone 1: Hoofdgebouw

Tijdens de inspectie vastgesteld:

- 0 Asbestmaterialen
- 0 Beperkingen
- 0 Uitsluitingen
- 0 Roerende goederen
- 0 Puin, steenslag, (water)bodem
- 6 Adviezen
- 3 Geen asbest

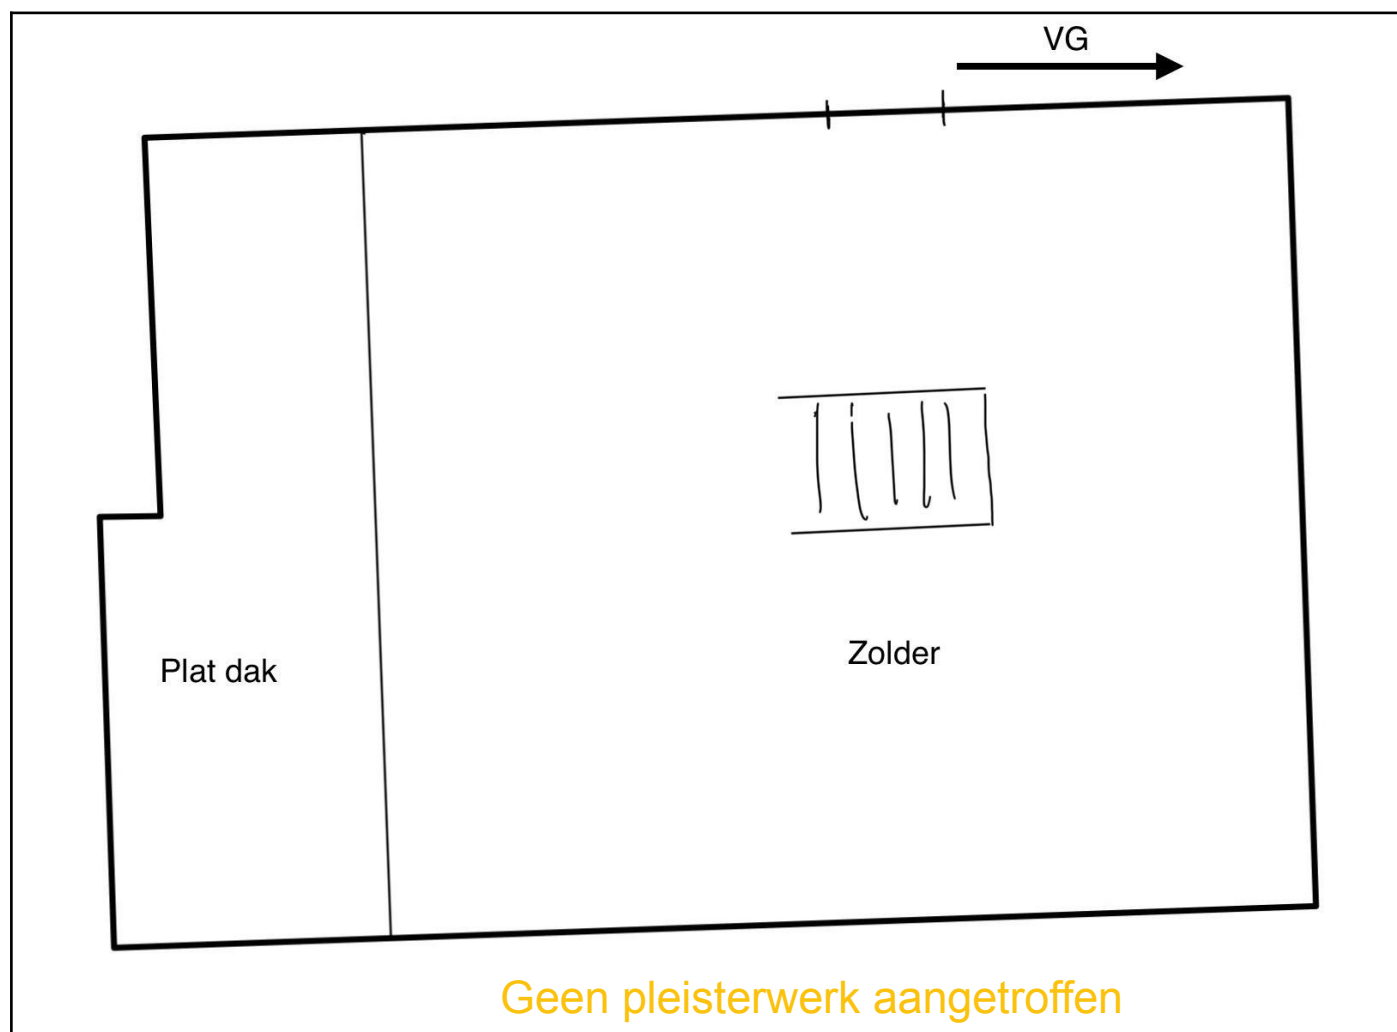
## Plan 1.2: Zolder

| Beschrijving | Type | Actie |
|---|---|---|
| 9. Pleisterwerk wanden | Geen asbest | - |

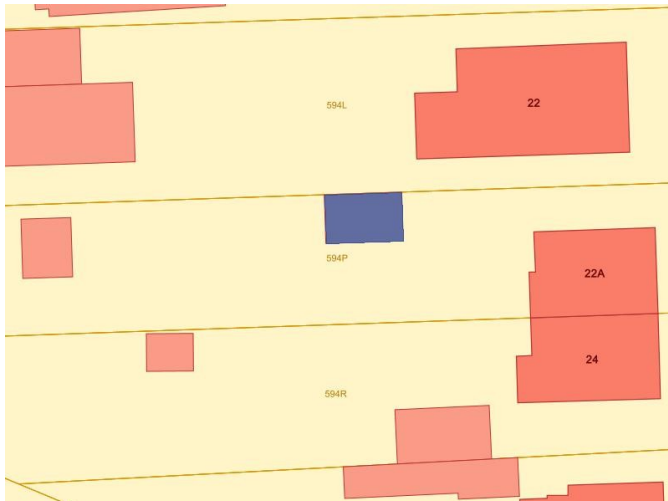
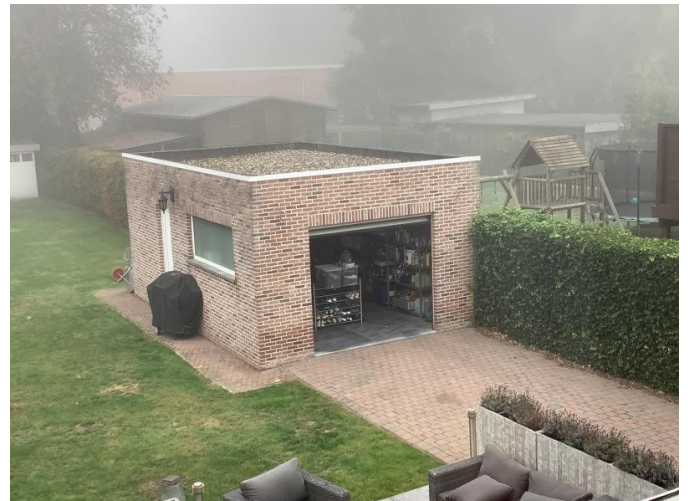
## Zone 2: Bijgebouw

Tijdens de inspectie vastgesteld:

- 0 Asbestmaterialen
- 0 Beperkingen
- 0 Uitsluitingen
- 0 Roerende goederen
- 0 Puin, steenslag, (water)bodem
- 0 Adviezen
- 1 **Geen asbest**

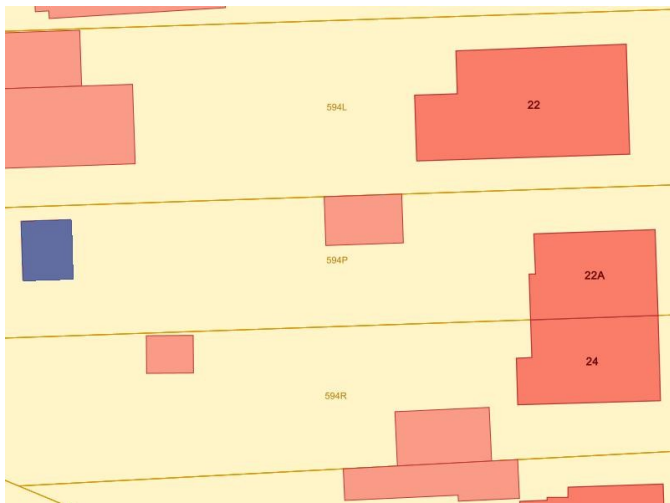
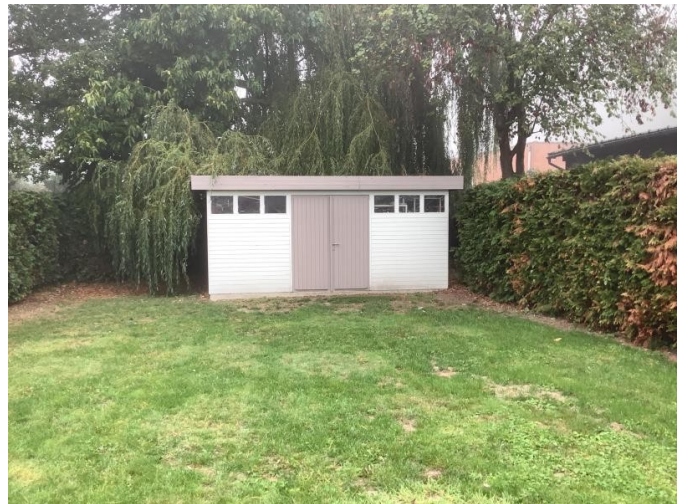
## Zone 3: Bijgebouw

Tijdens de inspectie vastgesteld:

- 0 Asbestmaterialen
- 0 Beperkingen
- 0 Uitsluitingen
- 0 Roerende goederen
- 0 Puin, steenslag, (water)bodem
- 1 Advies**
- 0 Geen asbest
