# Asbestinventarisatetest

Frankrijklei 54/802, 2000 Antwerpen

## Zone 1: Hoofdgebouw

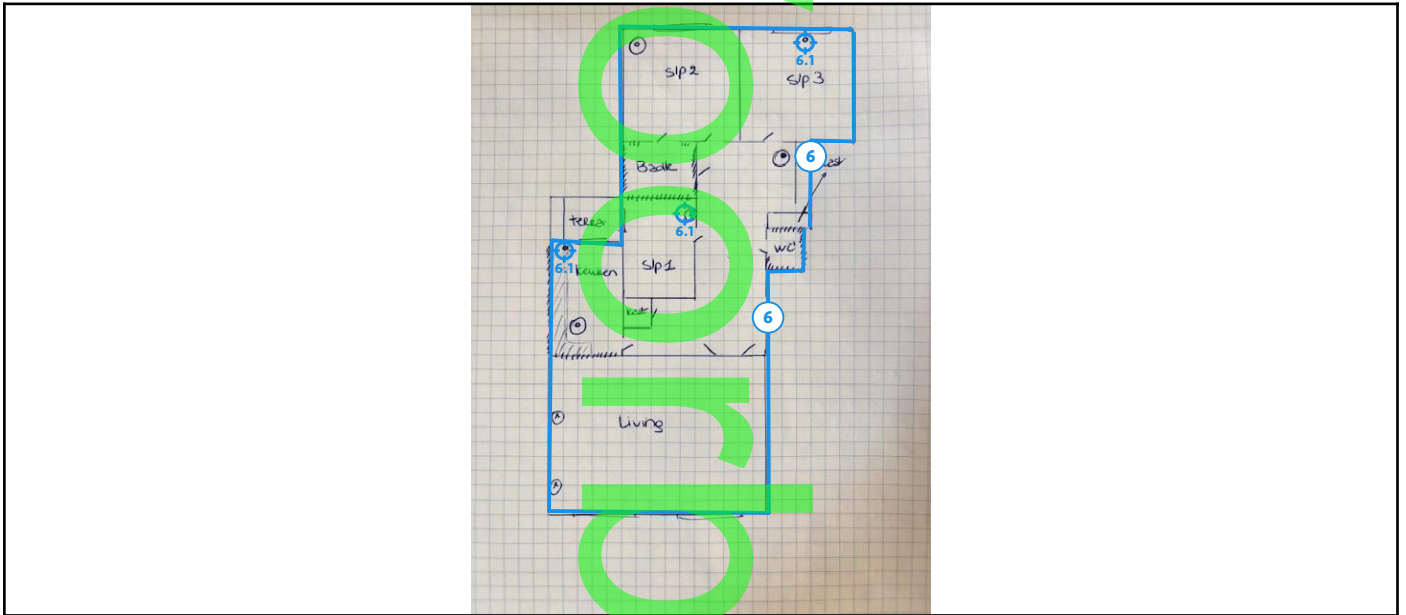
## Plan 1.1: Plan - Appartement B802

| Beschrijving | Type | Actie |
|---|---|---|
| 6.1 Code: MM01 | Mengmonster | - |

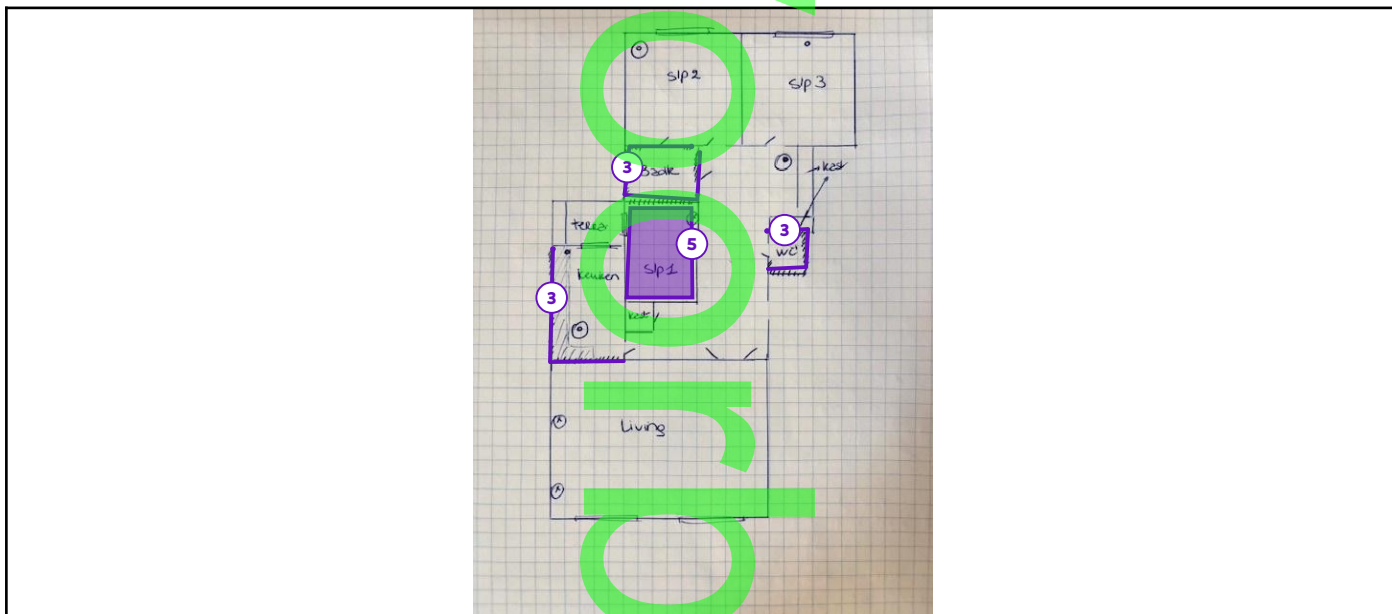
## Plan 1.4: Plan - Appartement B802

| Beschrijving | Type | Actie |
|---|---|---|
| 5. Vloer - slaapkamer 1 | Advies | - |
