# Asbestinventarisatattest

De Beemdekens 4, 2980 Zoersel

Attestnummer : 20251121-000146.000

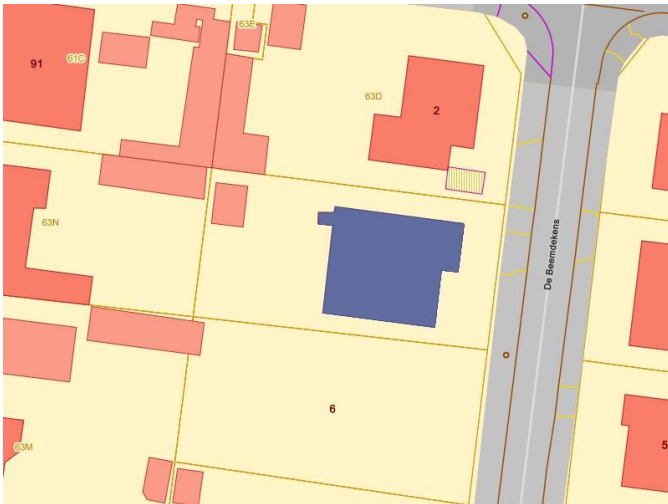
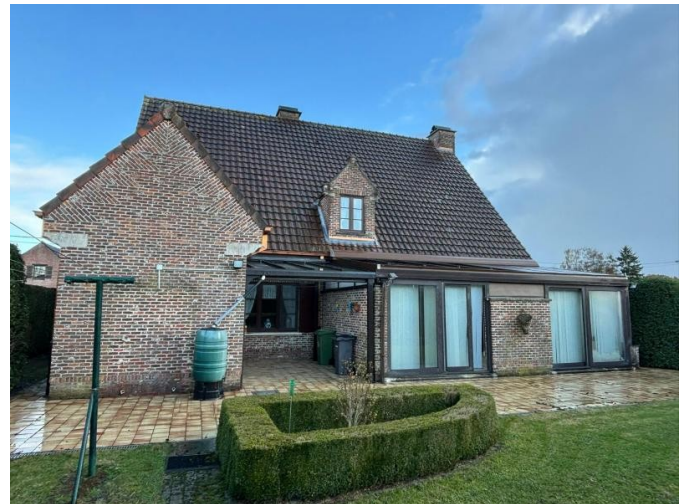
## Zone 1: Hoofdgebouw

Tijdens de inspectie vastgesteld:

- 1 **Asbestmateriaal**
- 1 **Beperking**
- 0 Uitsluitingen
- 0 Roerende goederen
- 0 Puin, steenslag, (water)bodem
- 1 **Advies**
- 4 **Geen asbest**

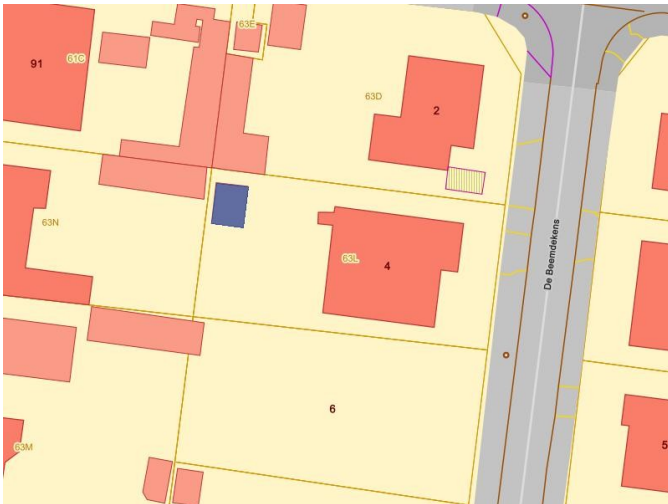
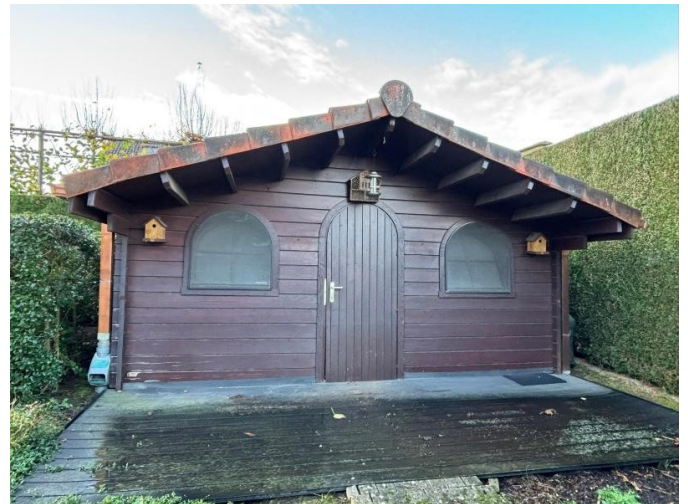
## Zone 2: Tuinhuis

Tijdens de inspectie vastgesteld:

- 0 Asbestmaterialen
- 0 Beperkingen
- 0 Uitsluitingen
- 0 Roerende goederen
- 0 Puin, steenslag, (water)bodem
- 0 Adviezen
- 0 Geen asbest

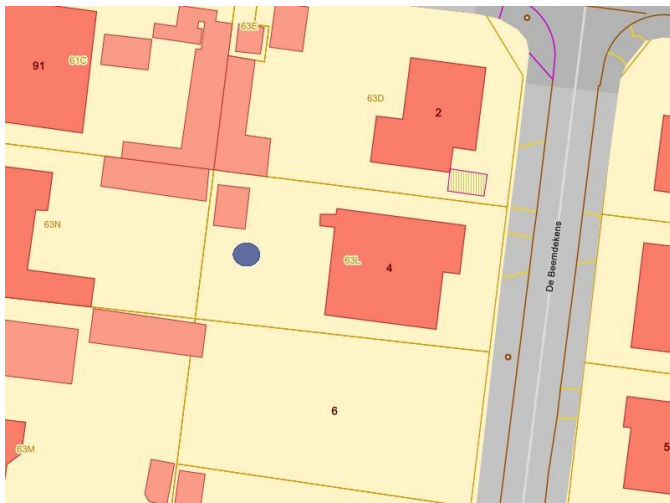
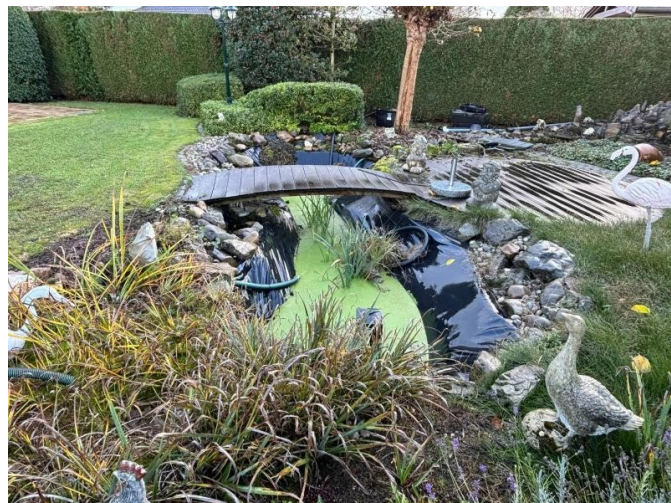
## Zone 3: Vijver

Tijdens de inspectie vastgesteld:

- 0 Asbestmaterialen
- 0 Beperkingen
- 0 Uitsluitingen
- 0 Roerende goederen
- 0 Puin, steenslag, (water)bodem
- 1 **Advies**
- 0 Geen asbest
