# Asbestinventarisatetest

Azalealaan 14, 2980 Zoersel

Attestnummer : 20260408-000089.001

**Asbestveilig** (maar niet asbestvrij)

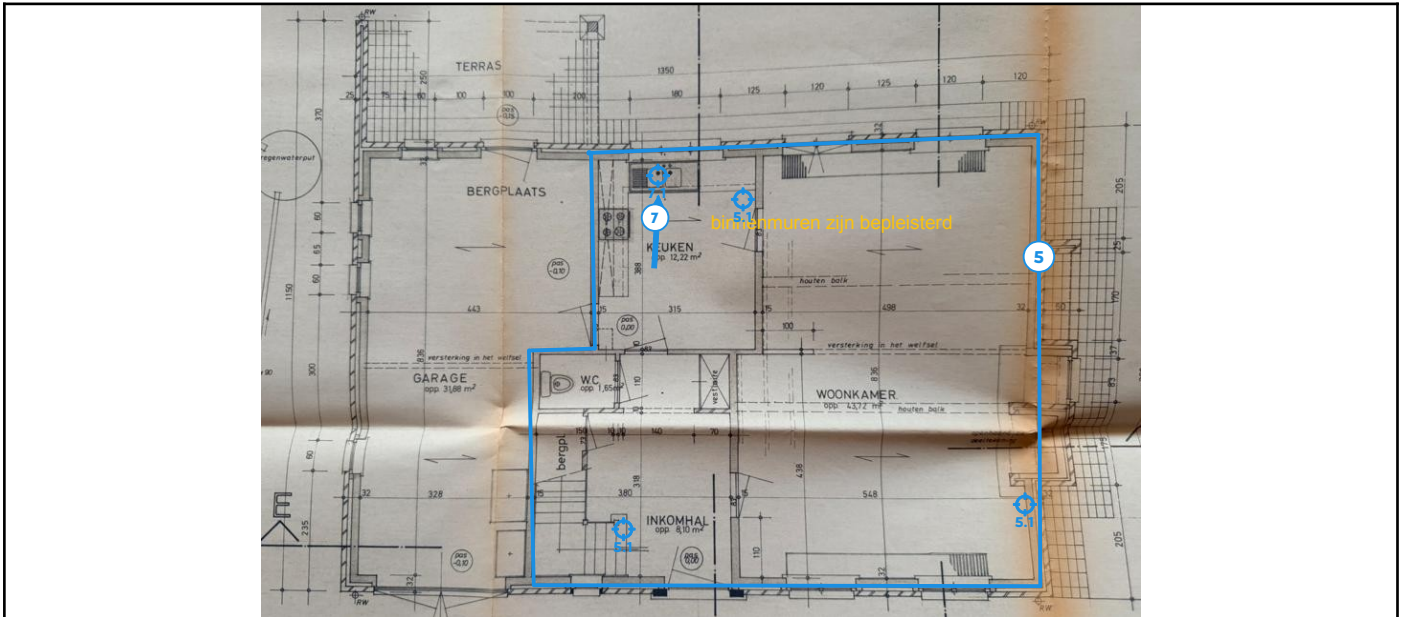
## Plan 1.2: Plan - Gelijkvloers

Beschrijving	Type	Actie
5. Pleisterwerk - muren	Geen asbest	-
5.1 Code: MM01	Mengmonster	-
7. Dreunplaat - keuken	Geen asbest	-
7.1 Code: MM04	Puntmonster	-

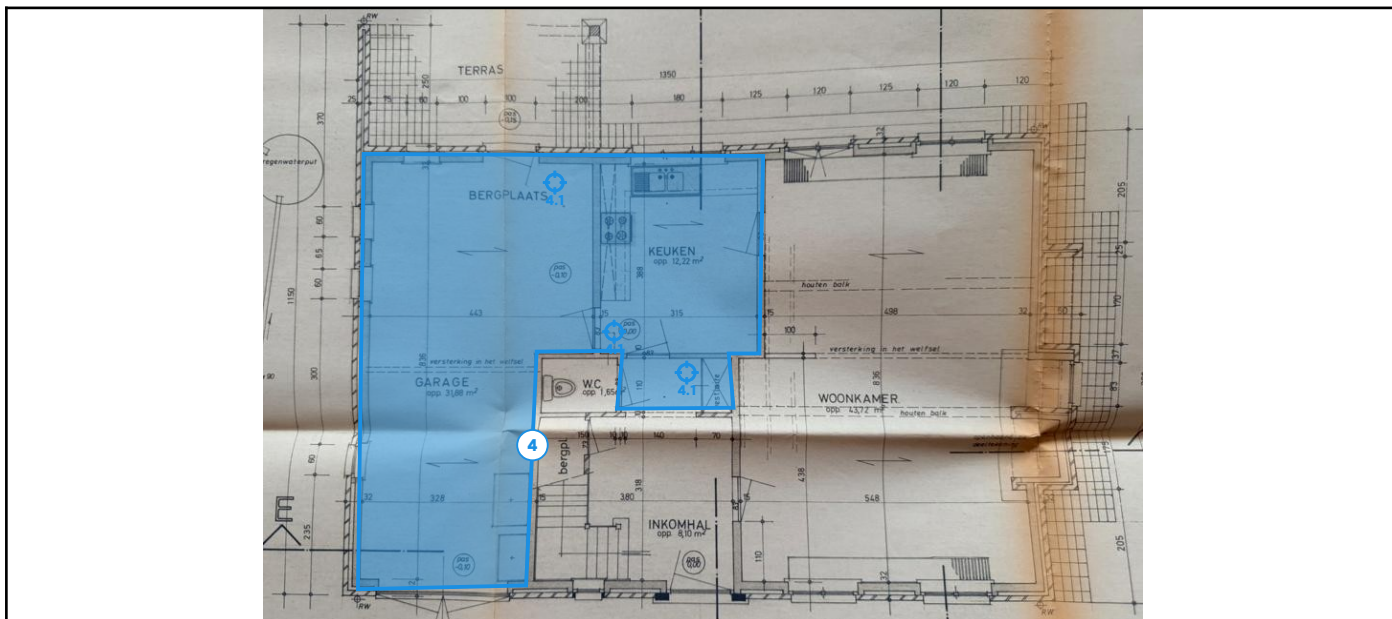
## Plan 1.3: Plan - Gelijkvloers

Beschrijving	Type	Actie
4. Pleisterwerk - plafonds	Geen asbest	-
4.1 Code: MM02	Mengmonster	-

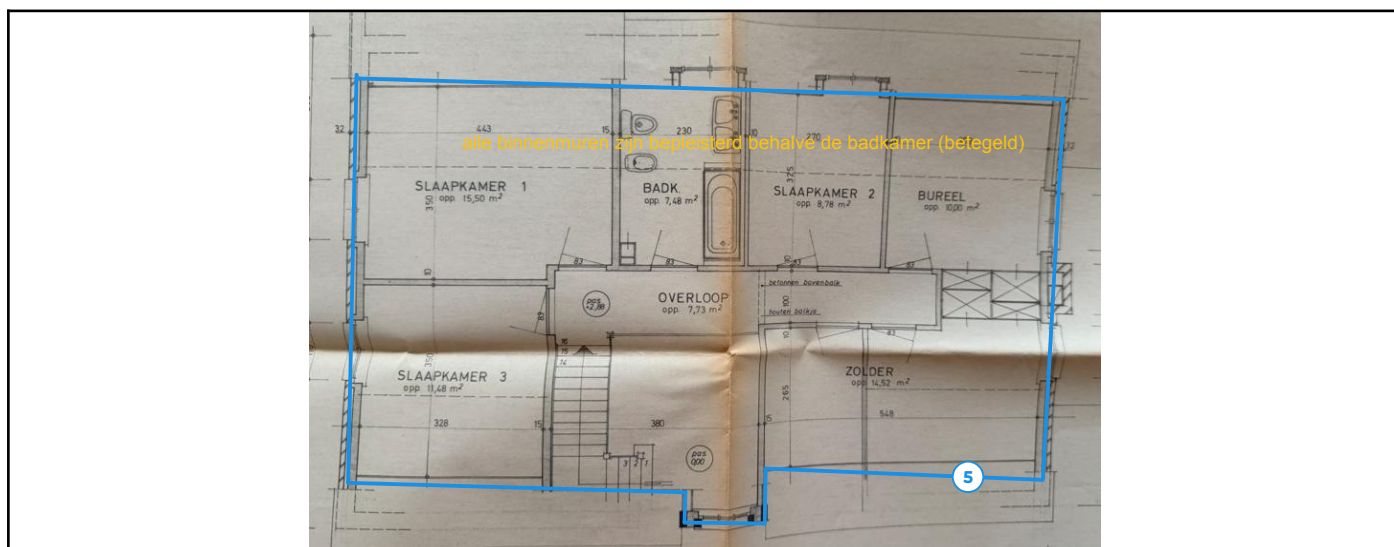
## Plan 1.5: Plan - 1ste verdieping

Beschrijving	Type	Actie
5. Pleisterwerk - muren	Geen asbest	-

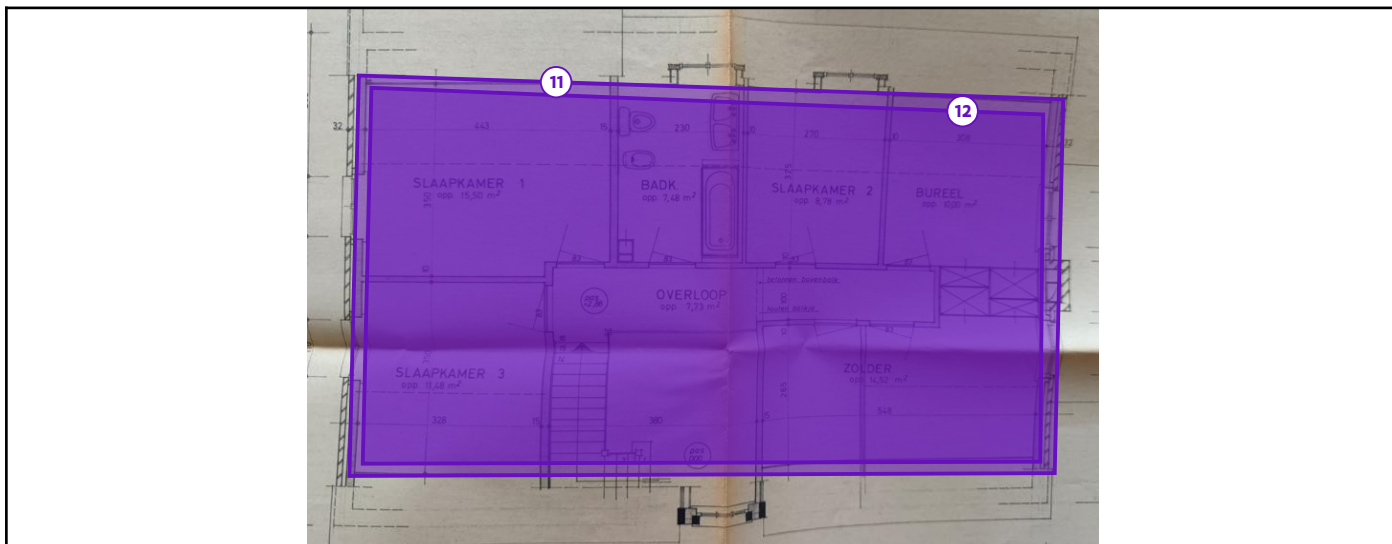
## Plan 1.6: Plan - 1ste verdieping

Beschrijving	Type	Actie
11. Dakbedekking - hoofdegebouw	Overige ruimte of materiaal	-
12. Materialen onder de dakbedekking - onderdak	Overige ruimte of materiaal	-

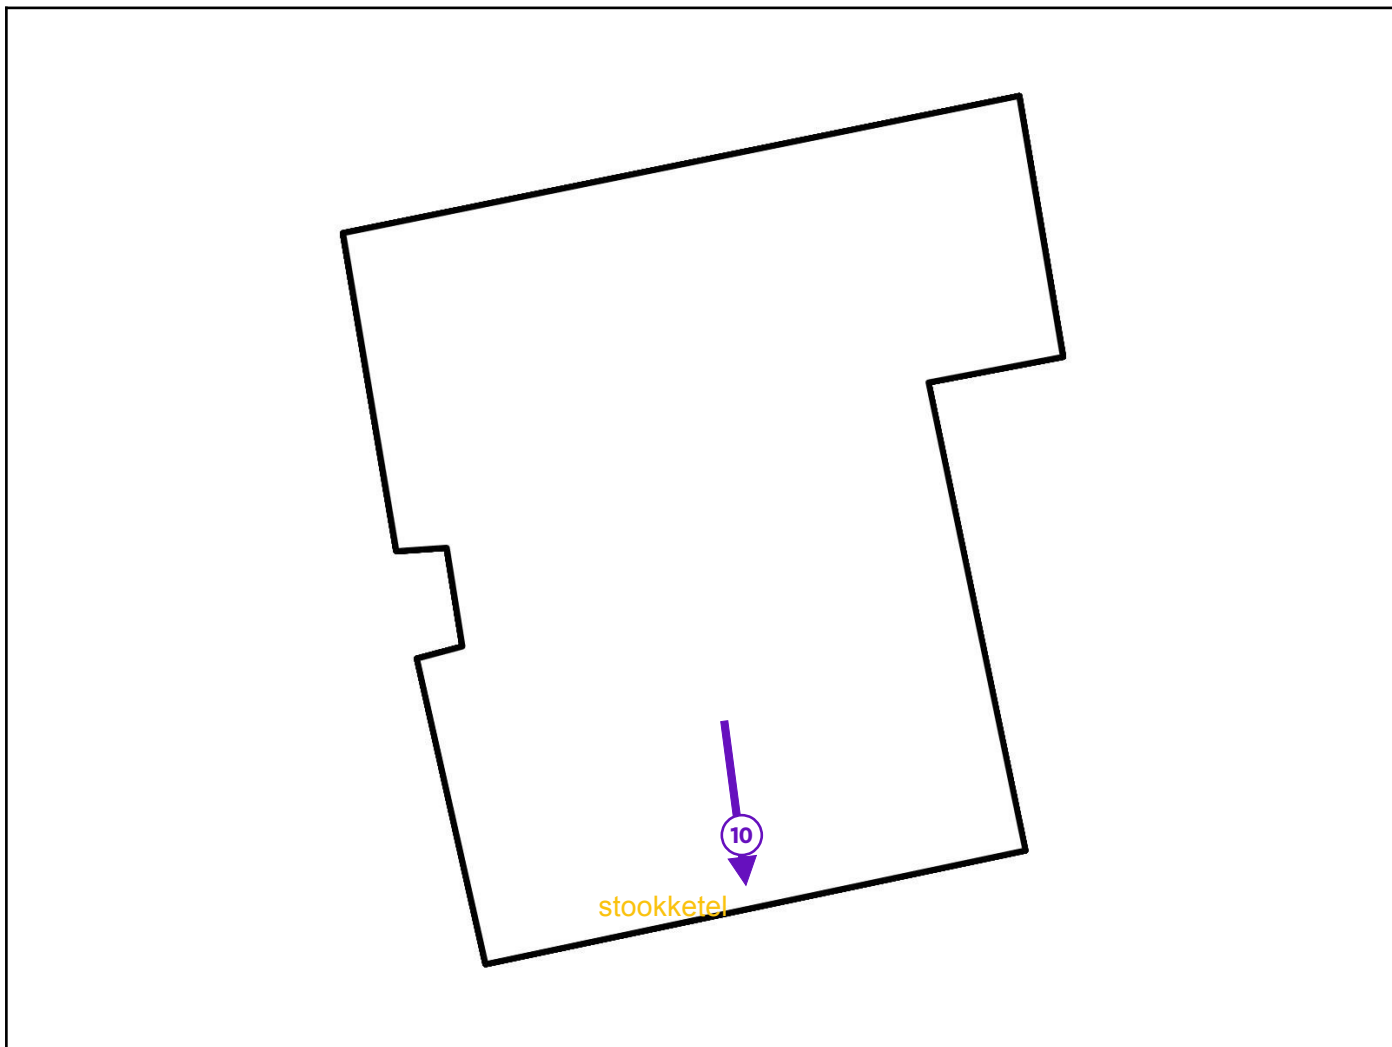
## Plan 1.8: Hoofdgebouw - zolder

Beschrijving	Type	Actie
10. Materialen aan de stookketel	Overige ruimte of materiaal	-

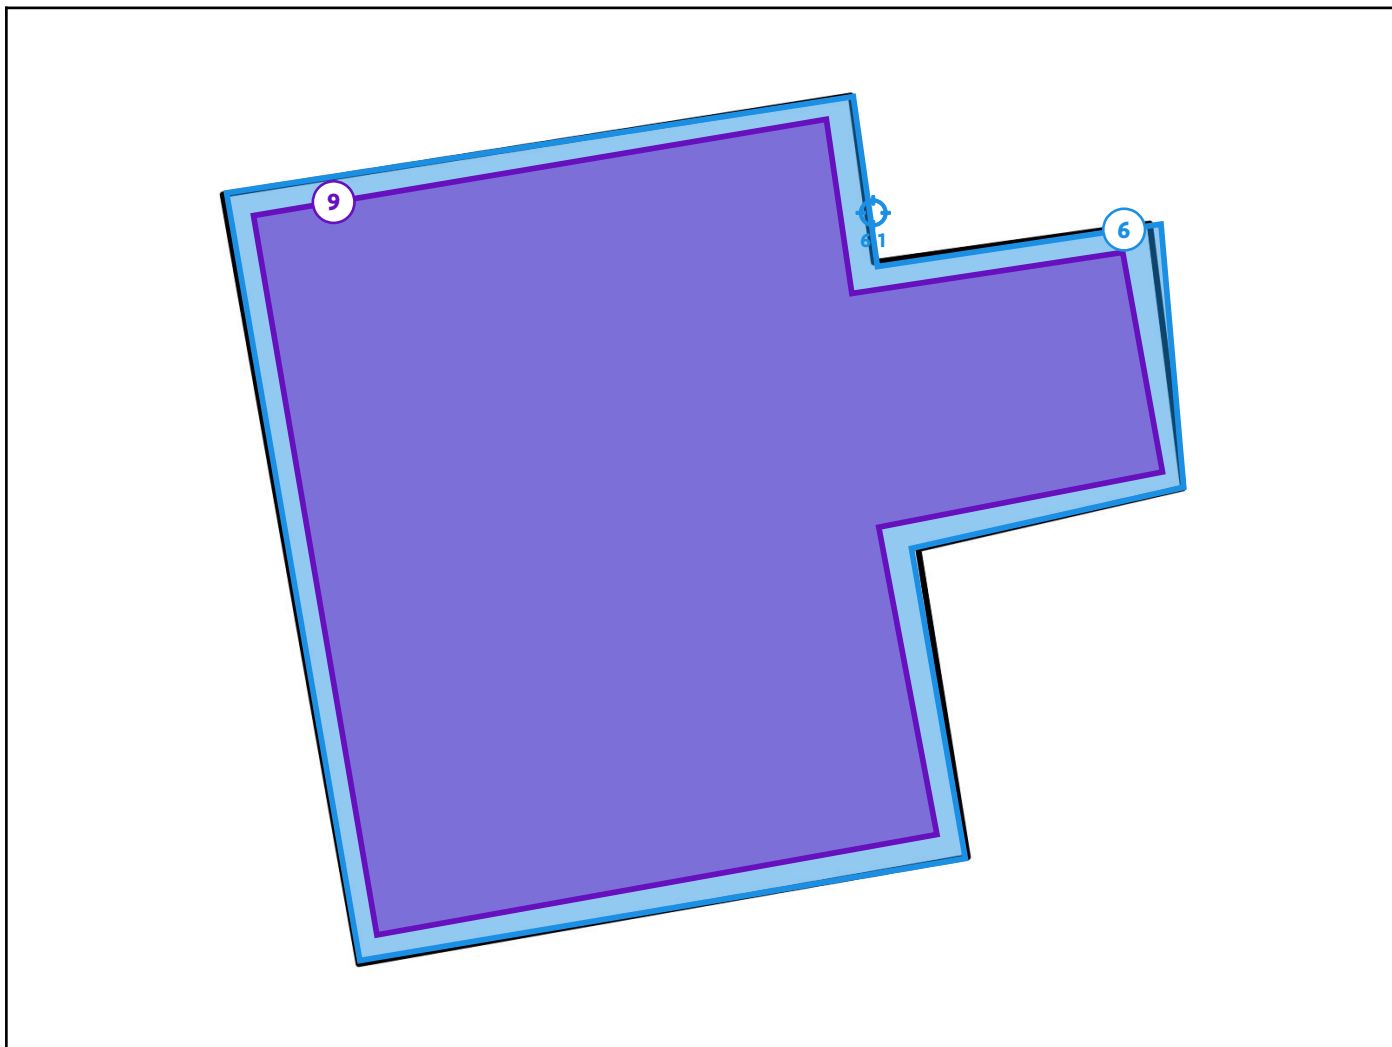
## Plan 2.1: Bijgebouw plan

Beschrijving	Type	Actie
6. Shingles - tuinhuis	Geen asbest	-
6.1 Code: MM05	Puntmonster	-
9. Onderdak - tuinhuis	Overige ruimte of materiaal	-

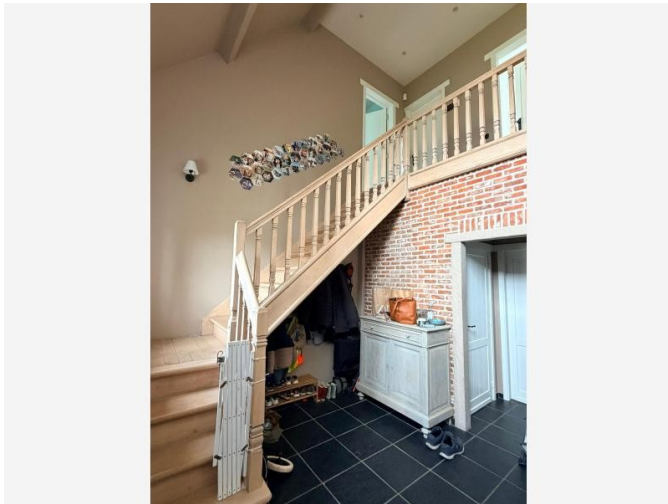
## Fiche 13: Liftinfrastructuur - ontbrekend

Beschrijving	Notitie	Terug te vinden op plannen
Fiche 13: Liftinfrastructuur - ontbrekend	Geen lift aanwezig.	-
Fiche 14: Leidingisolatie - ontbrekend	Geen leidingisolatie aanwezig; noch vanuit de ketel van sanitair warm water als van de verwarmingsketel op de zolder.	-
