Asbestinventarisatetest

Gillès de Pélichylei 113, 2970 Schilde

Attestnummer : 20260413-000267.000

Uitgegeven op : 13.04.2026

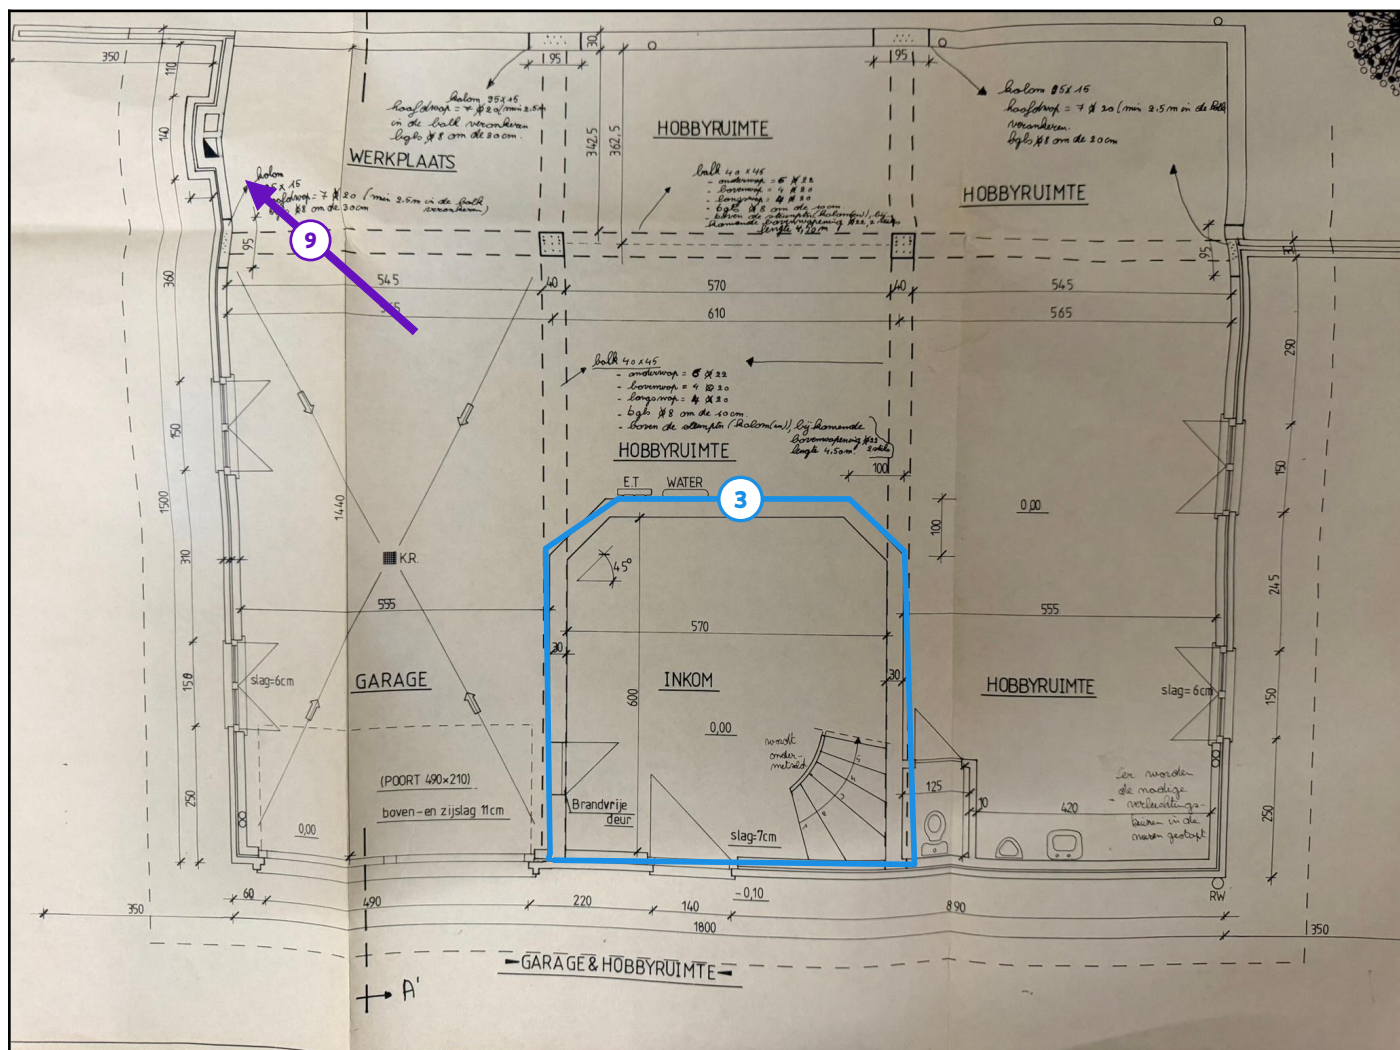
Plan 1.1: Plan - Gelijkvloers

Beschrijving	Type	Actie
3. Pleisterwerk - muren	Geen asbest	-
9. Materialen de stookketel	Overige ruimte of materiaal	-

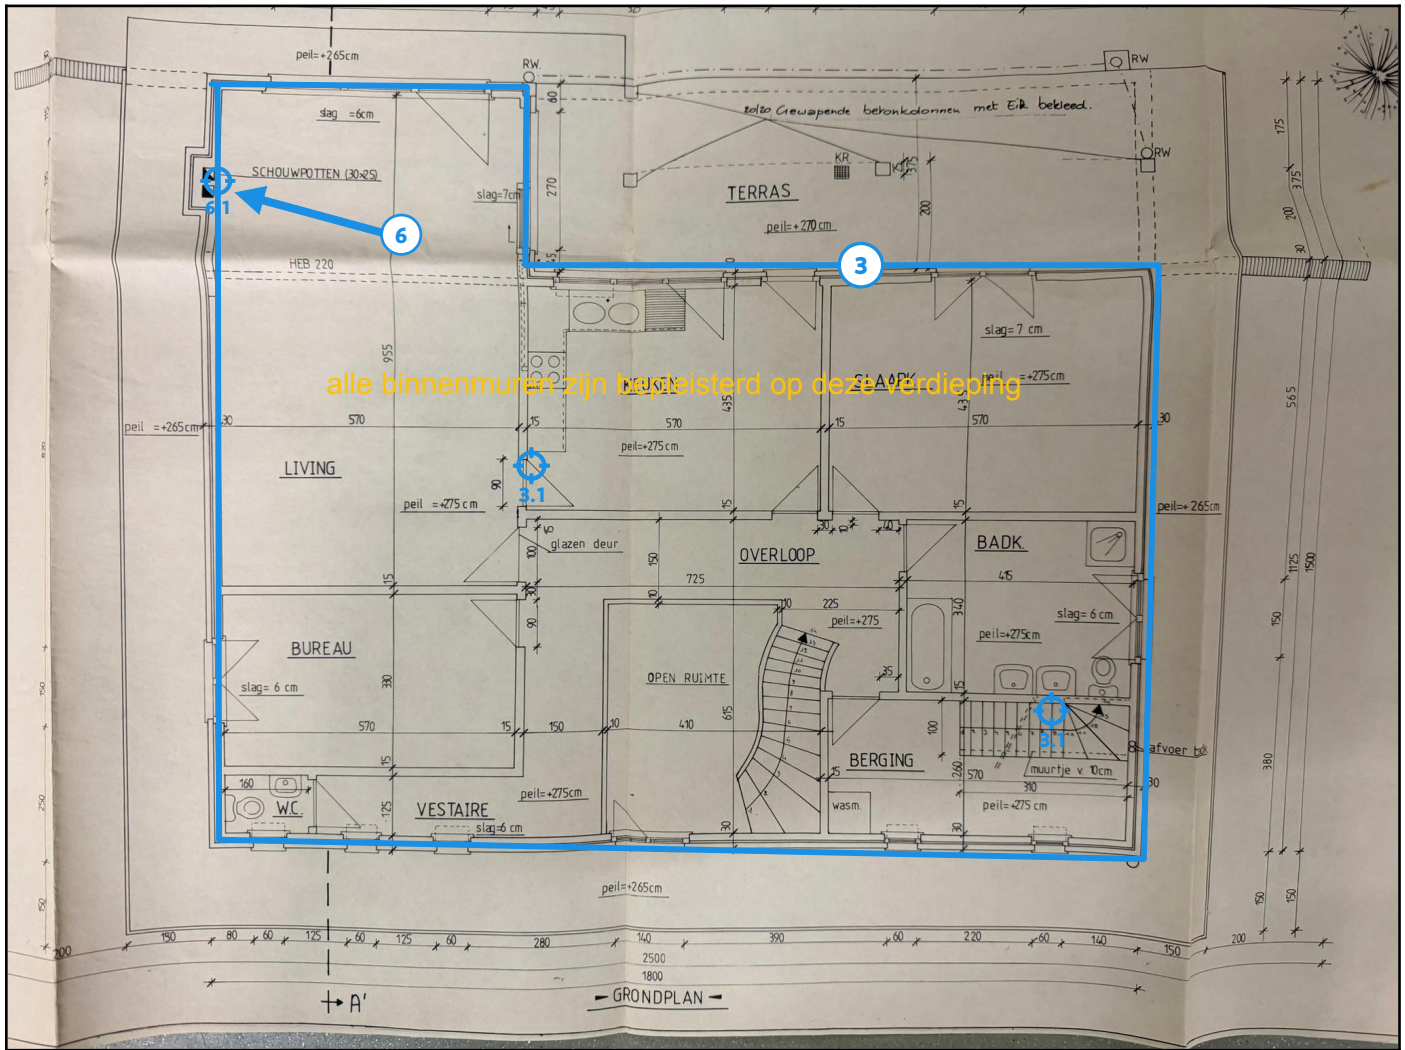
Plan 1.2: Plan - verdieping

Beschrijving	Type	Actie
3. Pleisterwerk - muren	Geen asbest	-
3.1 Code: MM01	Mengmonster	-
6. Dichting - haardvuur	Geen asbest	-
6.1 Code: MM05	Puntmonster	-

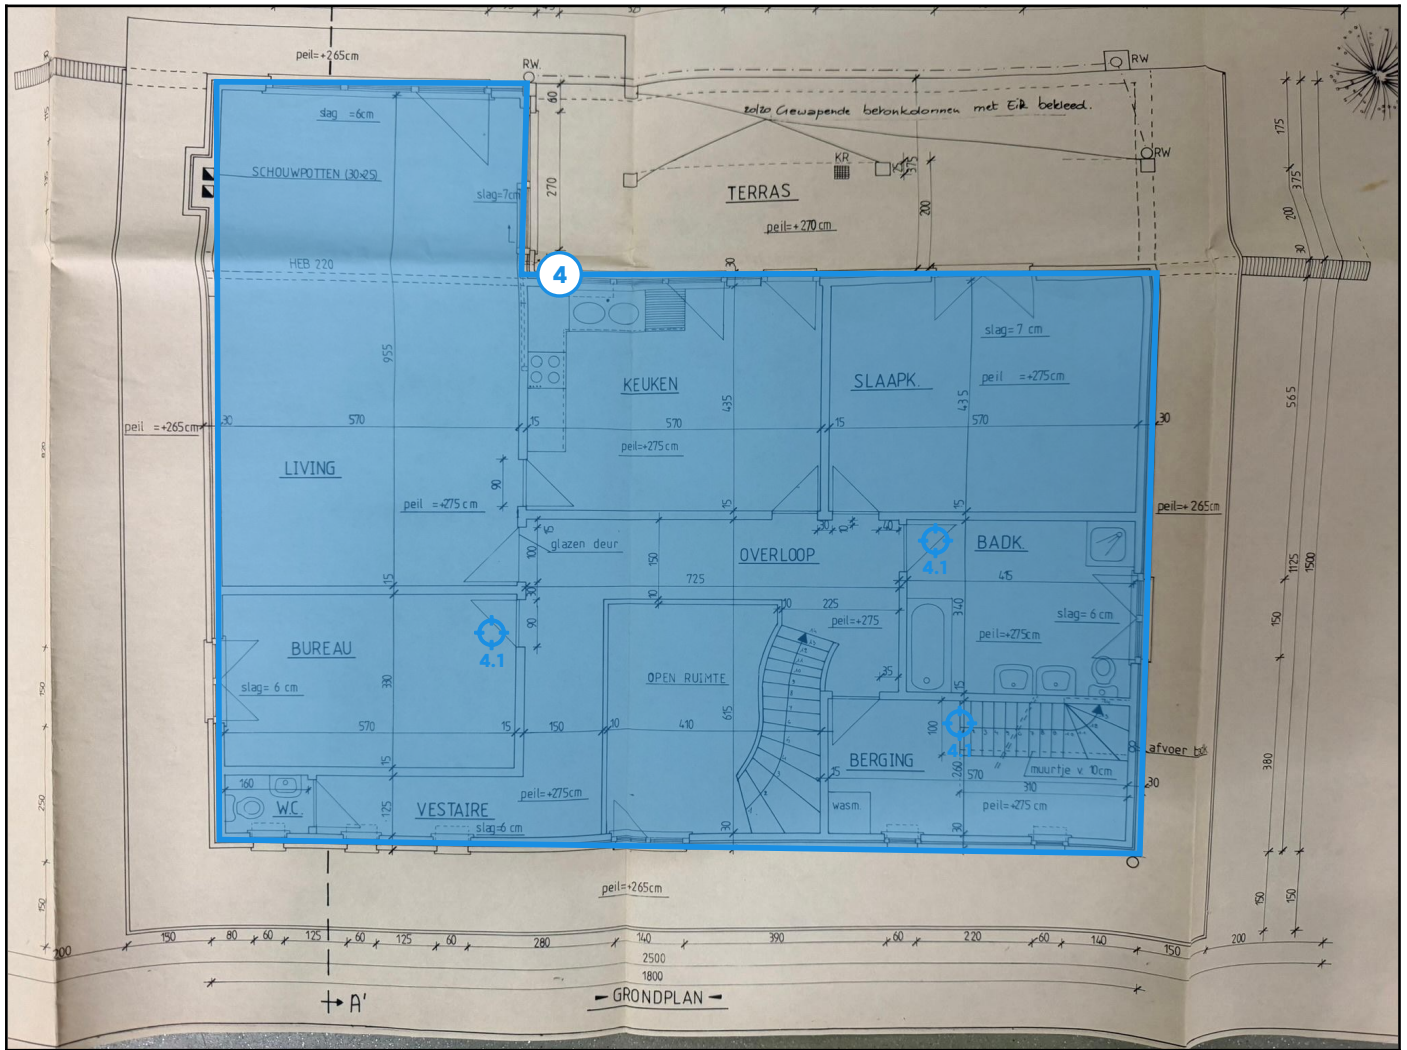
Plan 1.3: Plan - verdieping

Beschrijving	Type	Actie
4. Pleisterwerk - plafonds	Geen asbest	-
4.1 Code: MM02	Mengmonster	-

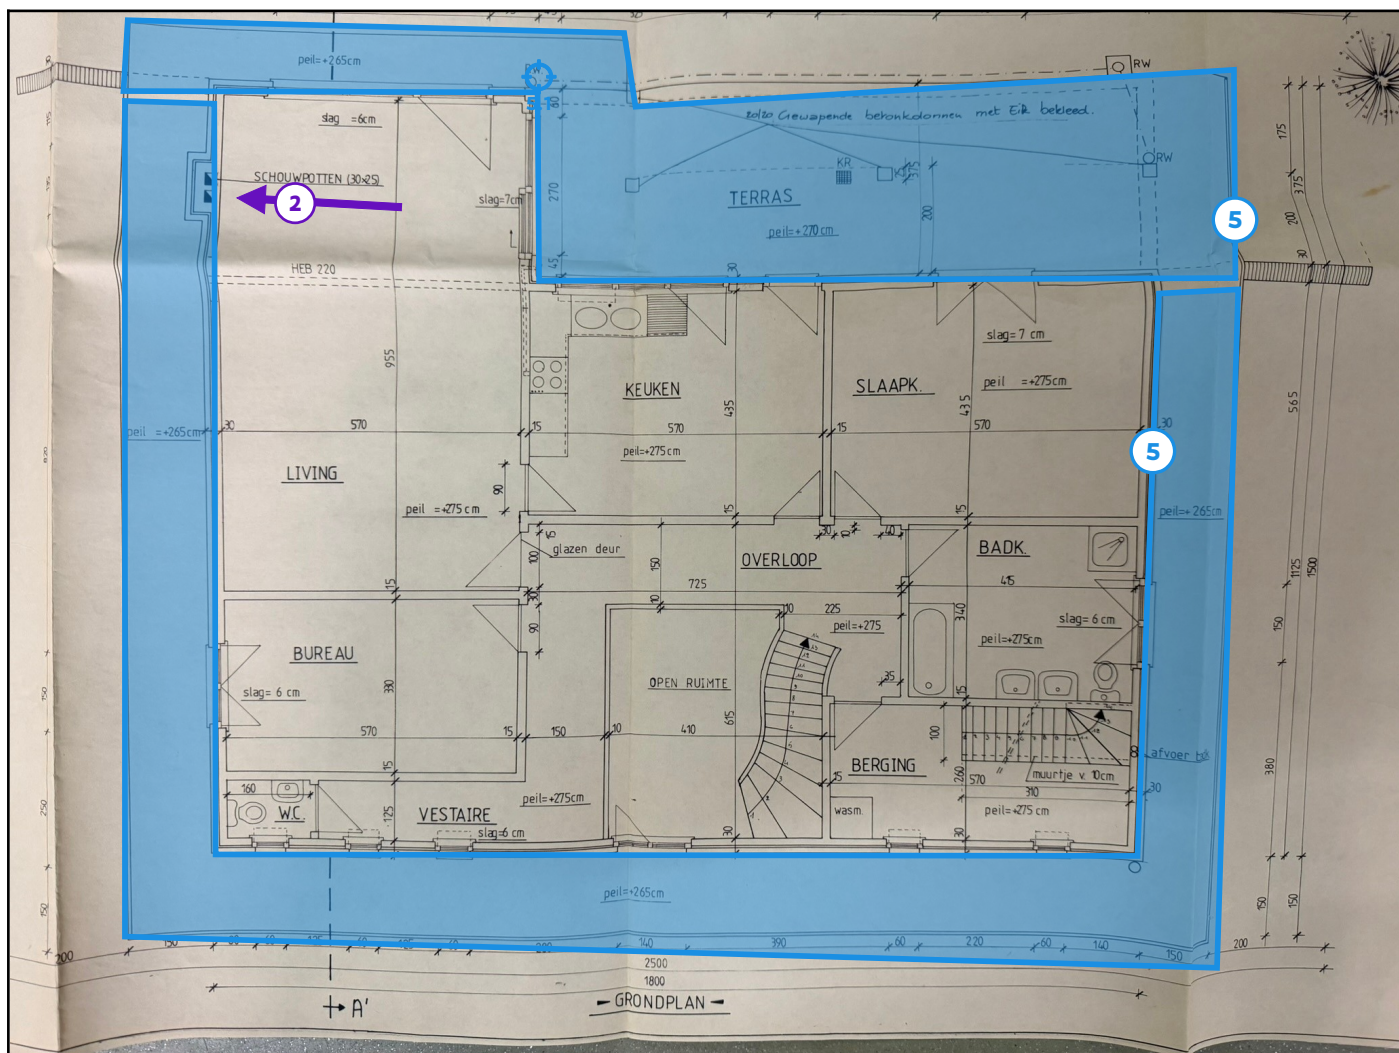
Plan 1.4: Plan - verdieping

Beschrijving	Type	Actie
2. Materialen aan de rookgaskanalen	Beperking	-
5. Dakbedekking - roofing	Geen asbest	-
5.1 Code: MM03	Puntmonster	-

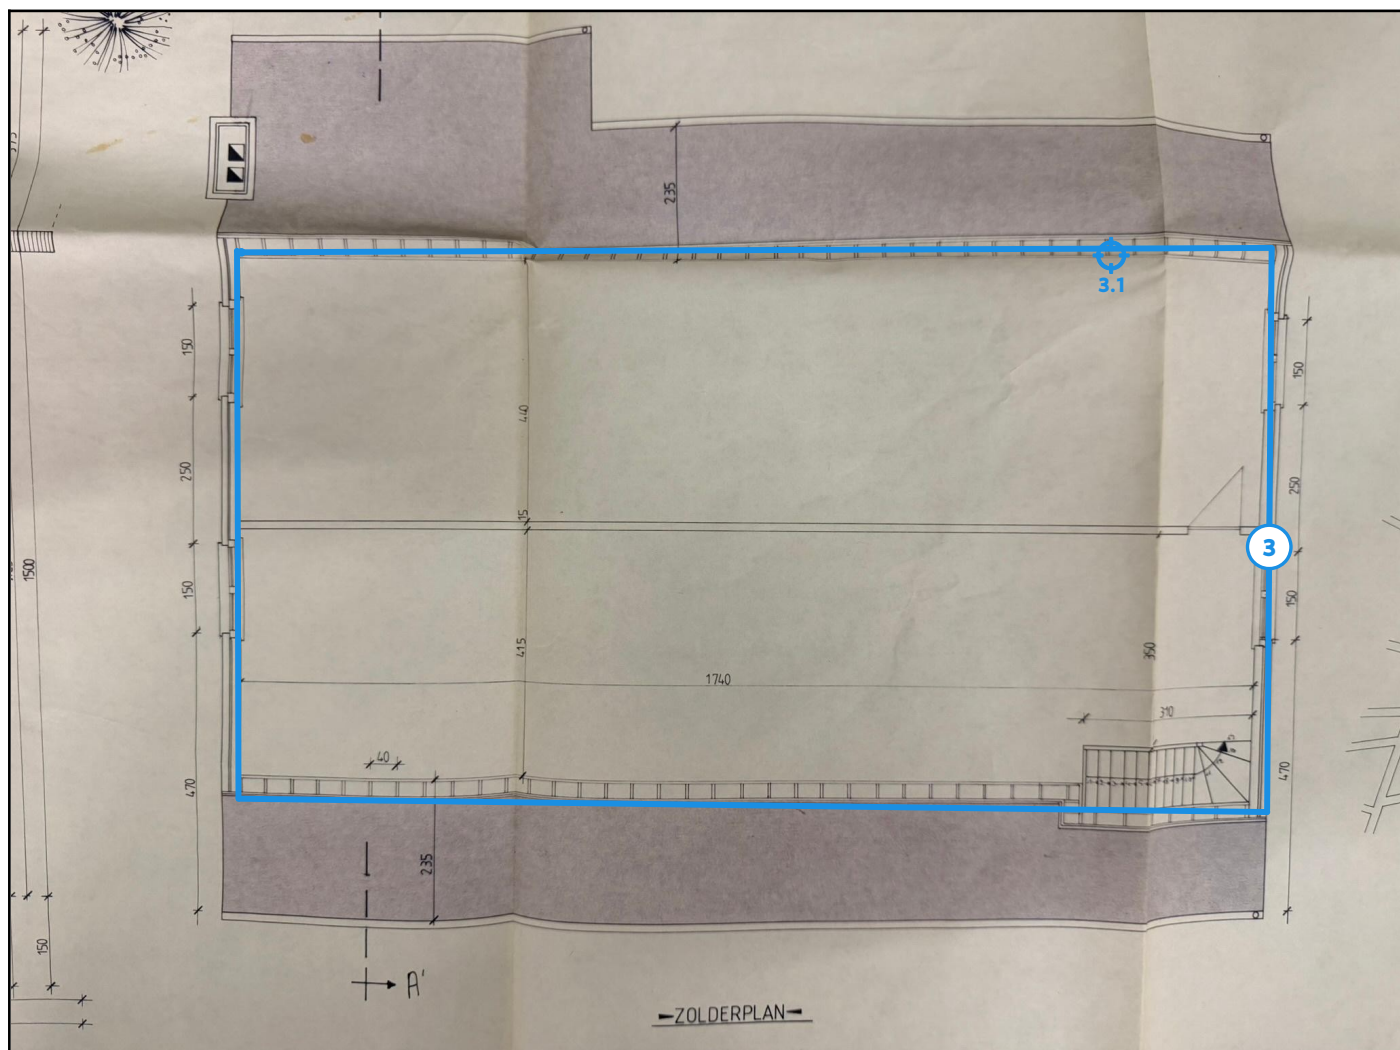
Plan 1.5: Plan - Zolder

Beschrijving	Type	Actie
3. Pleisterwerk - muren	Geen asbest	-
3.1 Code: MM01	Mengmonster	-

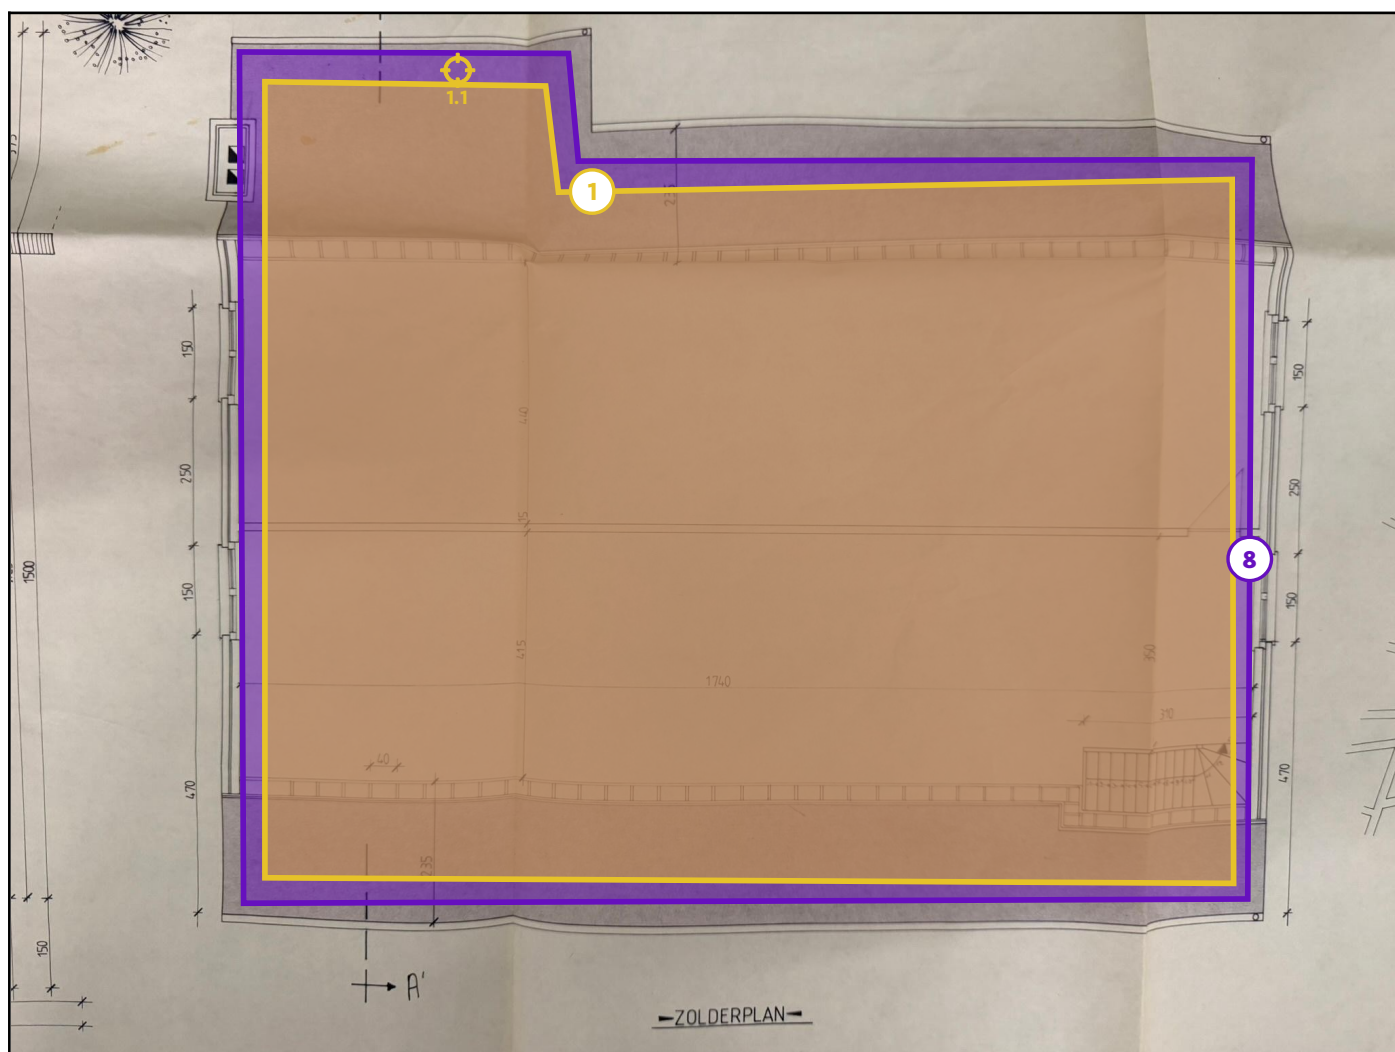
Plan 1.6: Plan - Zolder

Beschrijving	Type	Actie
1. Materialen onder de dakbedekking	Asbestmateriaal	Zorgvuldig beheren
1.1 Code: MM04	Puntmonster	-
8. Dakbedekking - pannen op zadeldak	Overige ruimte of materiaal	-
