Asbestinventarisatetest

Jan Samynlaan 3/201, 2100 Antwerpen

Attestnummer : 20260123-000066.000

Niet-asbestveilig

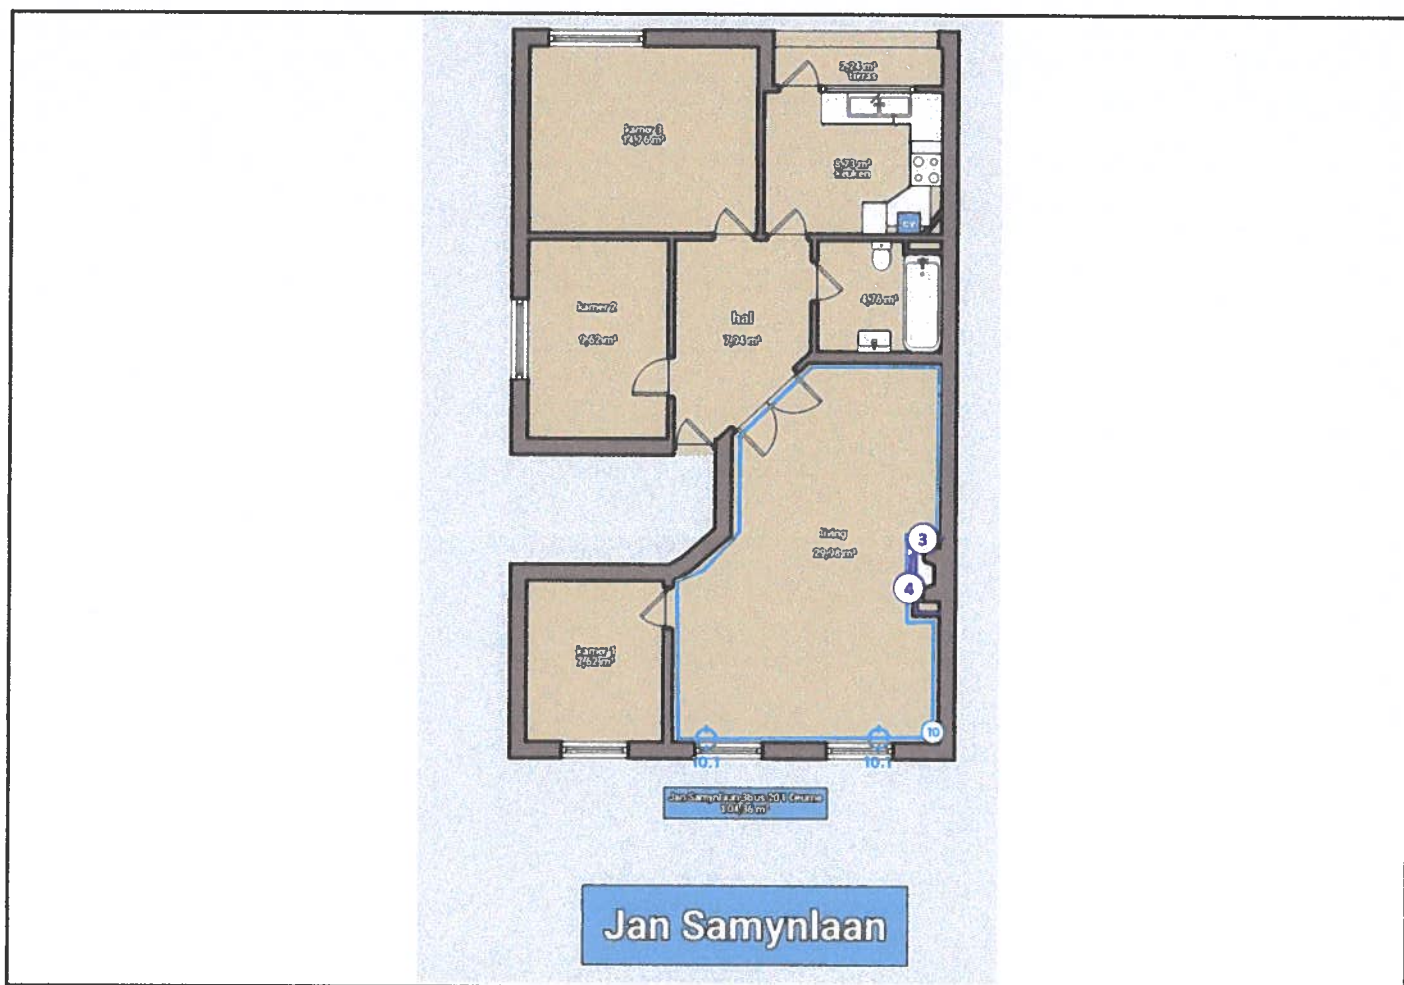
Plan 1.1: appartement

Beschrijving	Type	Actie
3. Natuursteen dorpel aan schouw	Advies	-
4. Kachelkoord	Advies	-
10. Sierlijst aan plafond in living	Geen asbest	-
10.1 Code: Mm03	Mengmonster	-

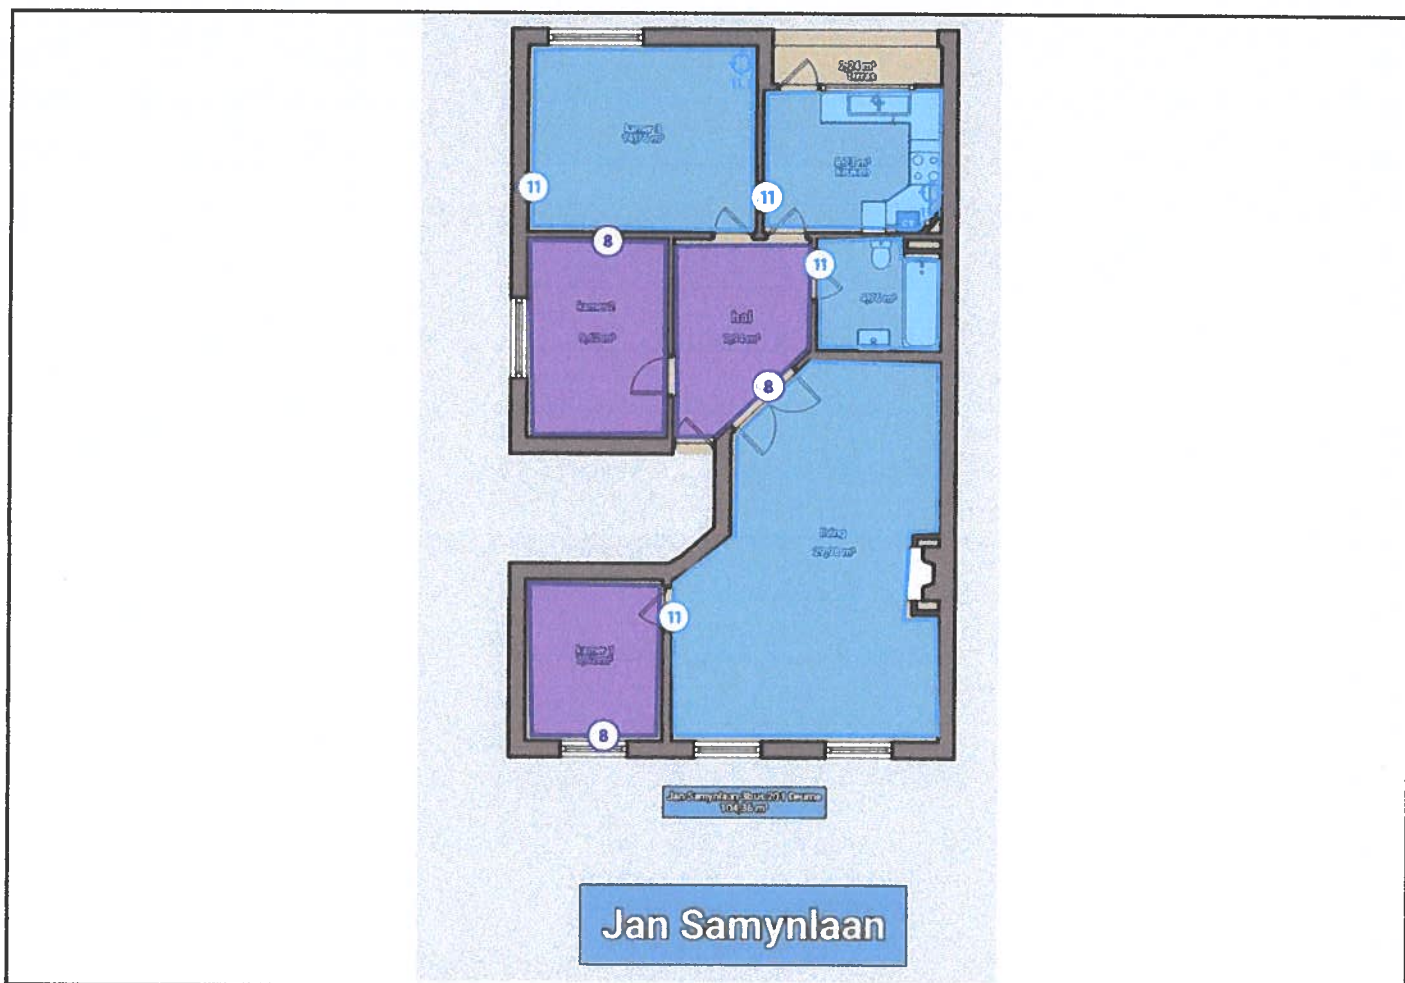
„Plan 1.3: appartement plafonds

Beschrijving	Type	Actie
8. Plafonds bestaande uit voorzetpanelen in hout	Advies	-
11. Pleisterwerk plafonds	Geen asbest	-
11.1 Code: Mm02	Mengmonster	-

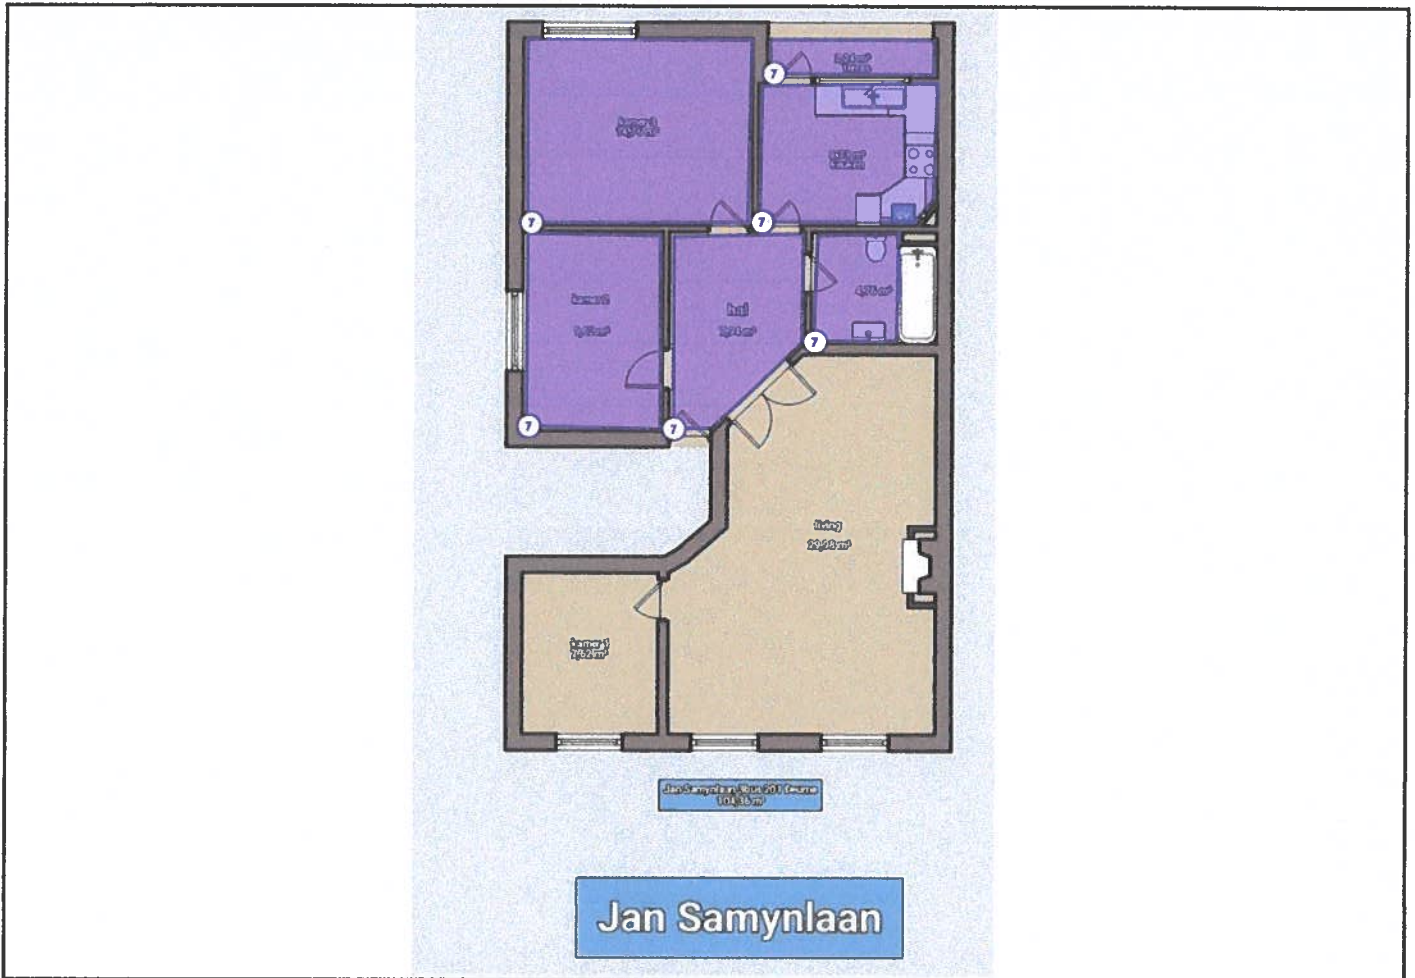
„ Plan 1.4: appartement vloeren

Beschrijving	Type	Actie
7. Niet waarneembare tegellijm onder vloertegels.	Advies	-

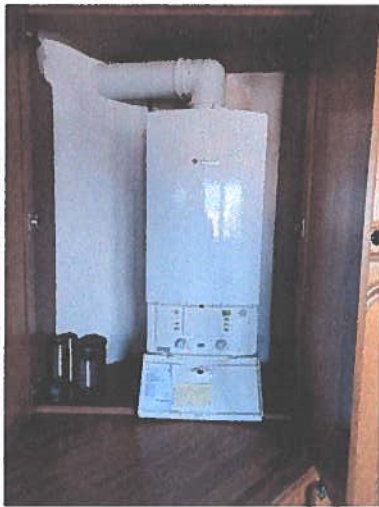
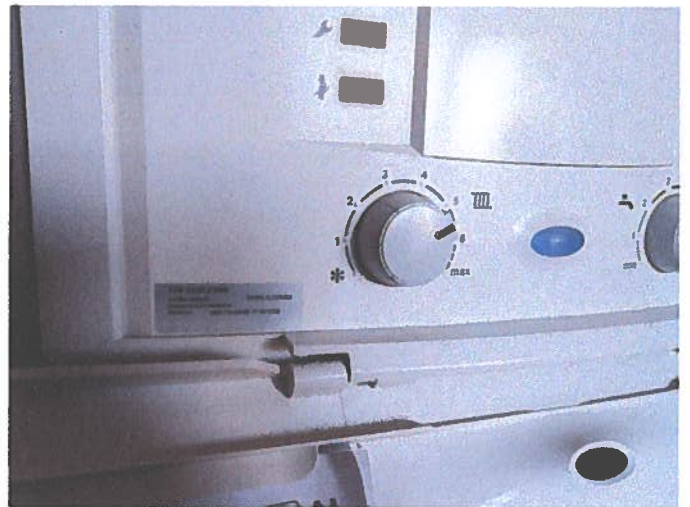
Beschrijving	Notitie	Terug te vinden op plannen
Fiche 12: CV-ketel (niet verdacht)	De CV-ketel is van het type Junkers Cerapur bouwjaar 2002 en dus asbestvrij.	-
Fiche 13: Kit aan de ramen	De kit aan de ramen is flexibel en niet asbestverdacht.	-
Fiche 14: Rookgaskanaal (niet verdacht)	Dit rookgaskanaal is niet-asbestverdacht. Mocht in de toekomst bij verwijdering blijken dat er binnenin nog een cementen buis is, is deze als asbestverdacht beschouwd en verder onderzocht te worden.	-

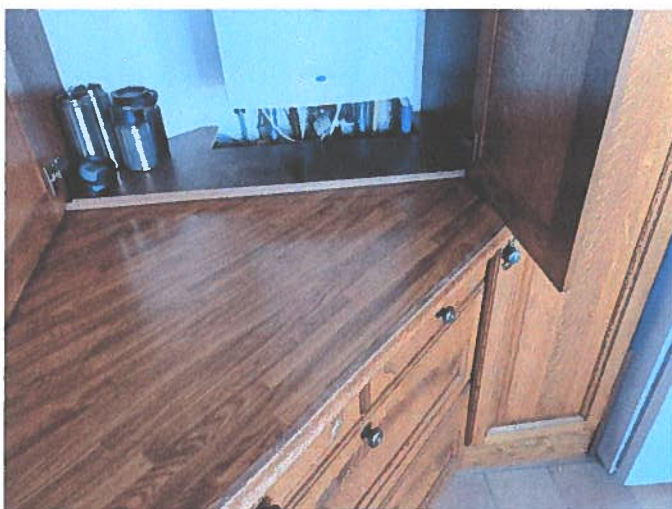
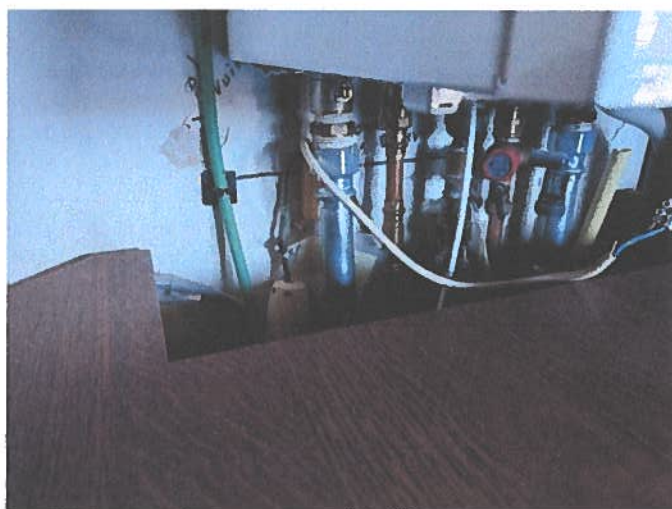
Beschrijving	Notitie	Terug te vinden op plannen
Fiche 15: Dakbedekking (niet van toepassing, appartement)	Betreft een appartement waar geen privaat dak aanwezig is.	-
Fiche 16: Liftinfrastructuur niet aanwezig	Er is geen liftinfrastructuur aanwezig in het gebouw.	-
Fiche 17: Leidingisolatie (niet aanwezig)	Er is geen leidingisolatie aanwezig	-
Fiche 18: Onderdak niet van toepassing (appartement)	Betreft een appartement waar geen privaat dak aanwezig is.	-
