Asbestinventarisatetest

Azalealaan 15, 2980 Zoersel

Attestnummer : 20260601-000263.000

Uitgegeven op : 01.06.2026

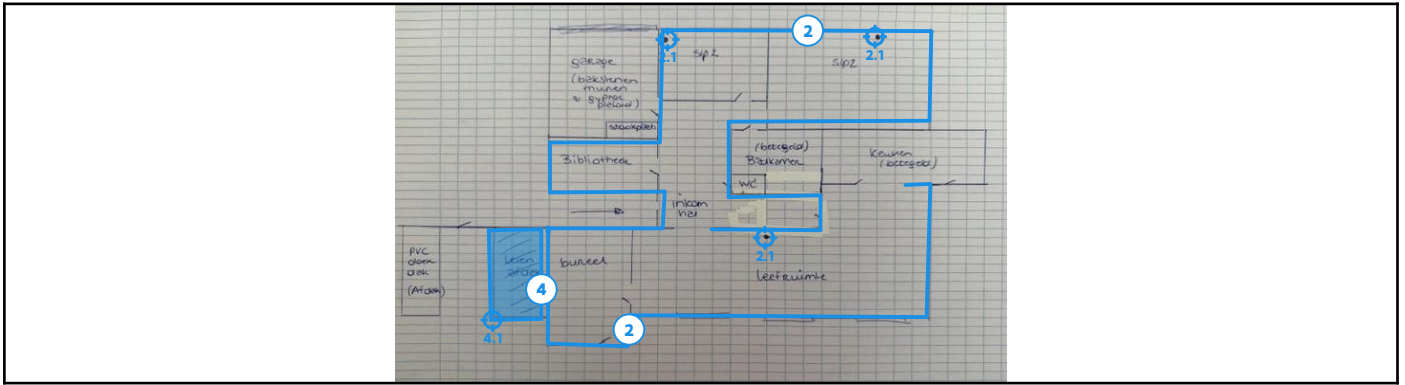
Plan 1.1: Plan - Gelijkvloers

Beschrijving	Type	Actie
2. Pleisterwerk - muren	Geen asbest	-
2.1 Code: MM01	Mengmonster	-
4. Dakbedekking - zijgebouw	Geen asbest	-
4.1 Code: MM05	Puntmonster	-

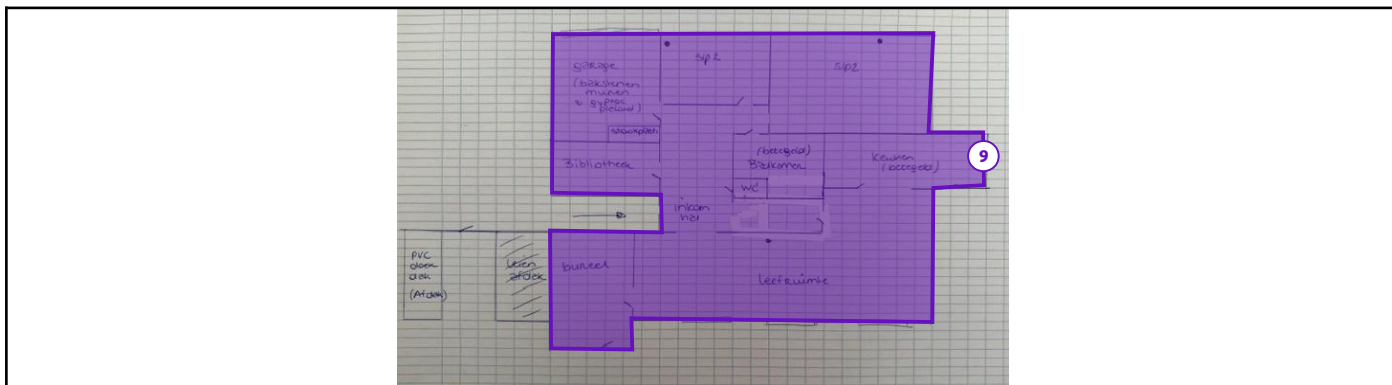
Plan 1.2: Plan - Gelijkvloers

Beschrijving	Type	Actie
9. Pleisterwerk - plafonds - afwezig	Overige ruimte of materiaal	-

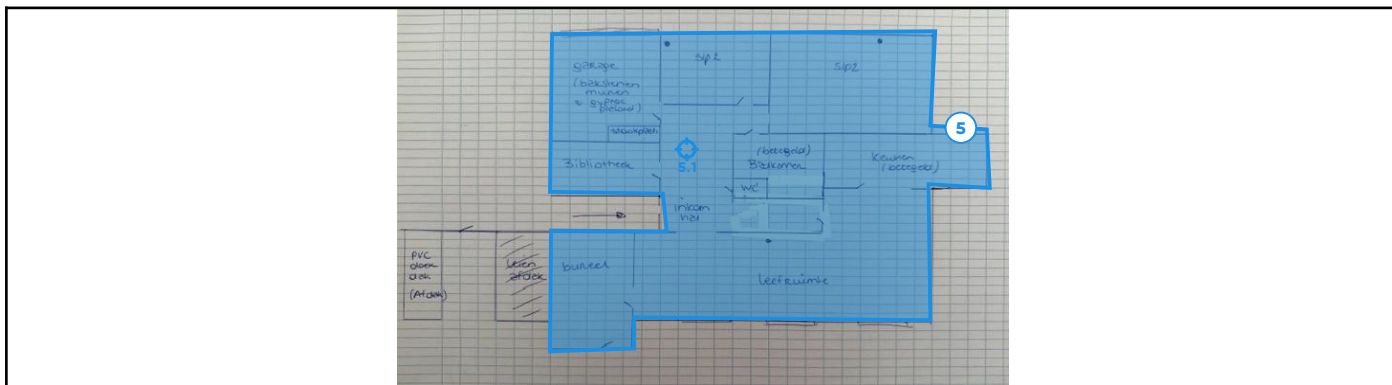
Plan 1.3: Plan - Gelijkvloers

Beschrijving	Type	Actie
5. Dakbedekking - hoofgebouw	Geen asbest	-
5.1 Code: MM02	Puntmonster	-

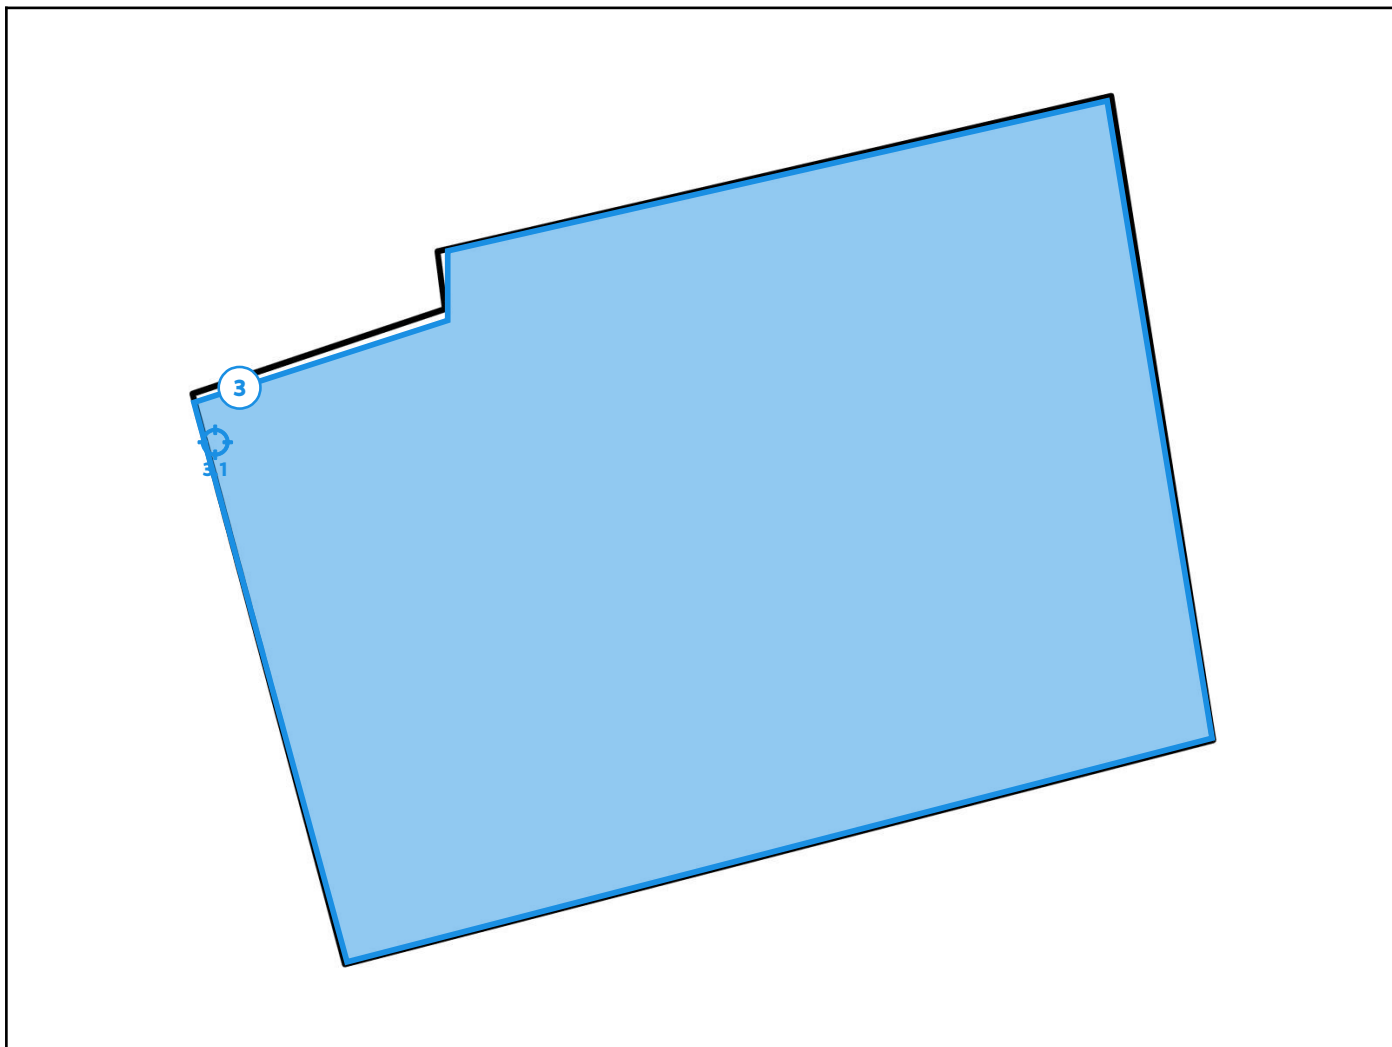
Plan 2.1: Bijgebouw plan

Beschrijving	Type	Actie
3. Dakbedekking - tuinhuis	Geen asbest	-
3.1 Code: MM04	Puntmonster	-
