Asbestinventarisatetest

Pyckestraat 70, 2018 Antwerpen

Attestnummer : 20240312-000168.000

Niet-asbestveilig

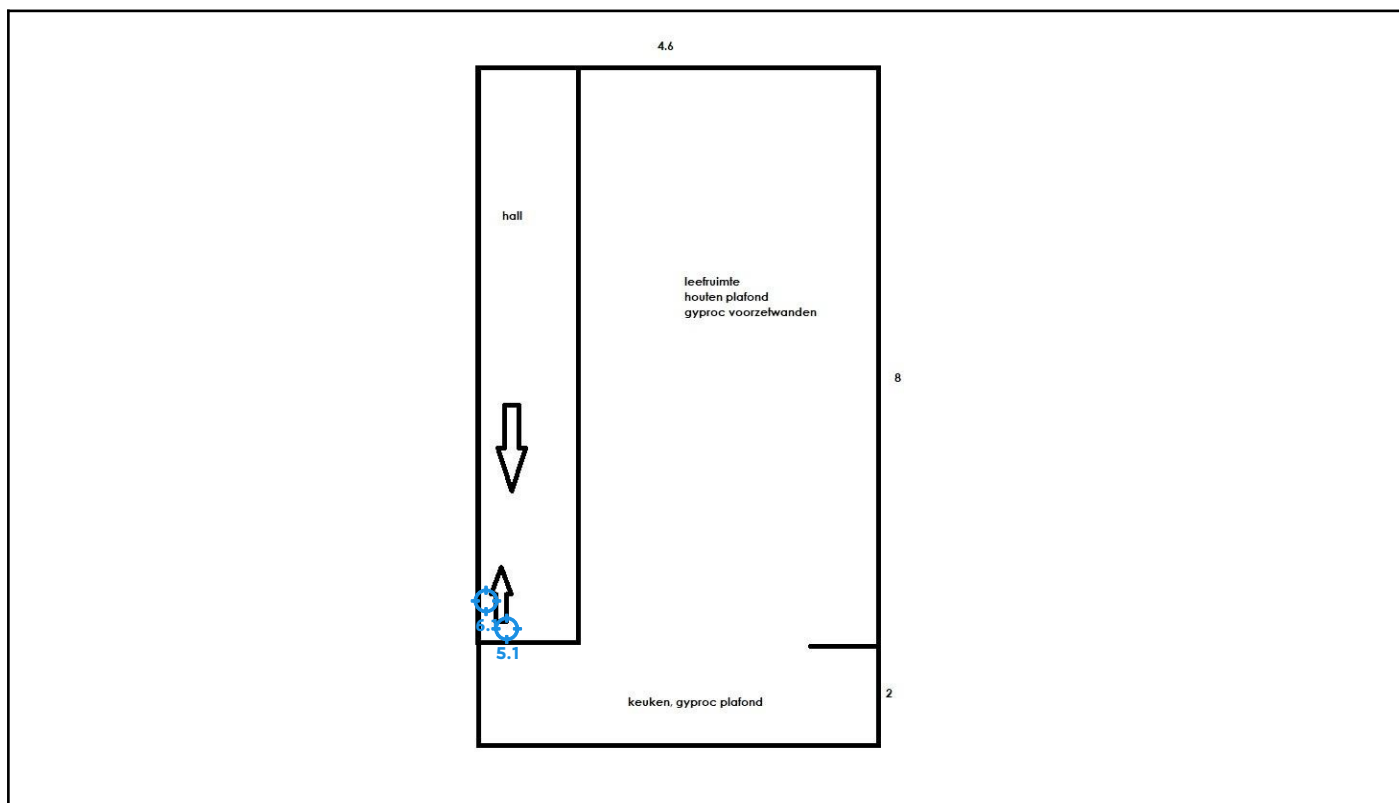
Plan 1.2: schets gvl

Beschrijving	Type	Actie
5. pleisterwerk plafond	Geen asbest	-
5.1 Code: 2	Mengmonster	-
6. pleisterwerk muren	Geen asbest	-
6.1 Code: 1	Mengmonster	-

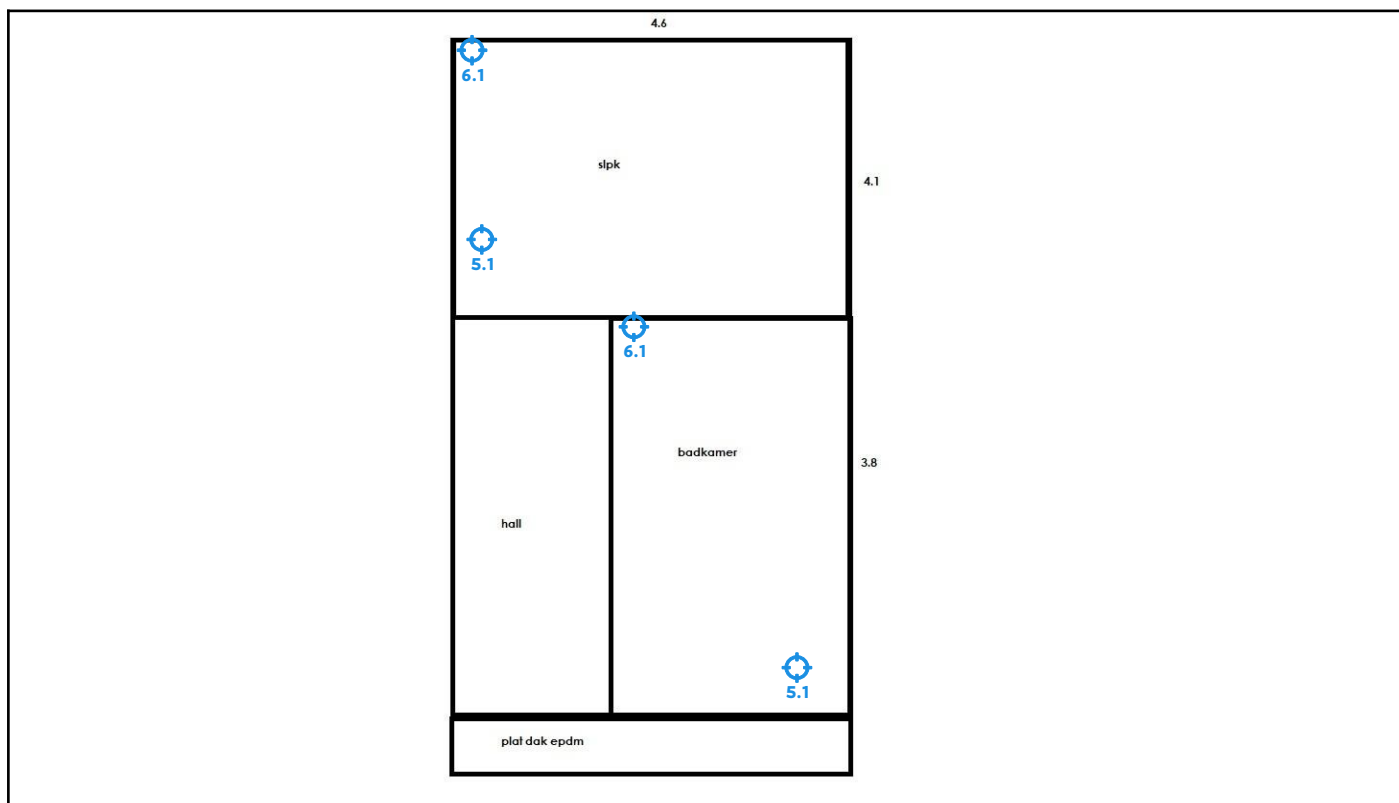
Plan 1.3: schets 1V

Beschrijving	Type	Actie
5. pleisterwerk plafond	Geen asbest	-
5.1 Code: 2	Mengmonster	-
6. pleisterwerk muren	Geen asbest	-
6.1 Code: 1	Mengmonster	-
