# Asbestinventarisatetest

Mechelsesteenweg 41, 2650 Edegem

Attestnummer : **20250207-000110.000**

**Asbestveilig** (maar mogelijk niet asbestvrij)

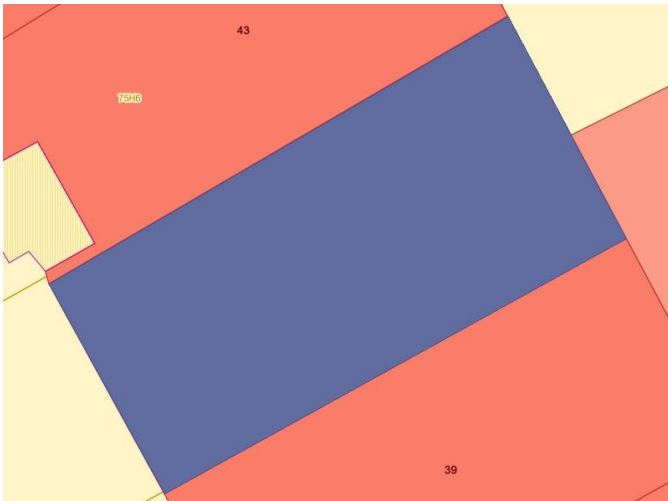
## Zone 1: Hoofdgebouw

- 0 Asbestmaterialen
- 0 Beperkingen
- 0 Uitsluitingen
- 0 Roerende goederen
- 0 Puin, steenslag, (water)bodem
- 2 Adviezen
- 4 Geen asbest
