Asbestinventarisatetest

Leo Van Hullebuschstraat 22, 2900 Schoten

Attestnummer : **20260522-000234.000**

Uitgegeven op : **22.05.2026**

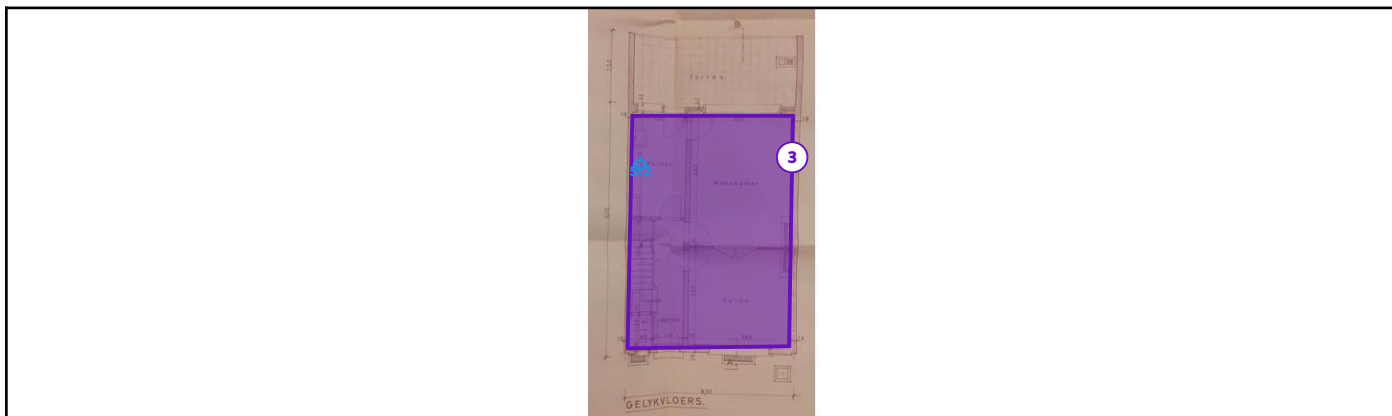
Plan 1.1: plan gvl

Beschrijving	Type	Actie
3. verlaagde plafonds met niet verdacht materiaal	Advies	-
5. pleister plafonds	Geen asbest	-
5.2 Code: 2465818-02	Puntmonster	-

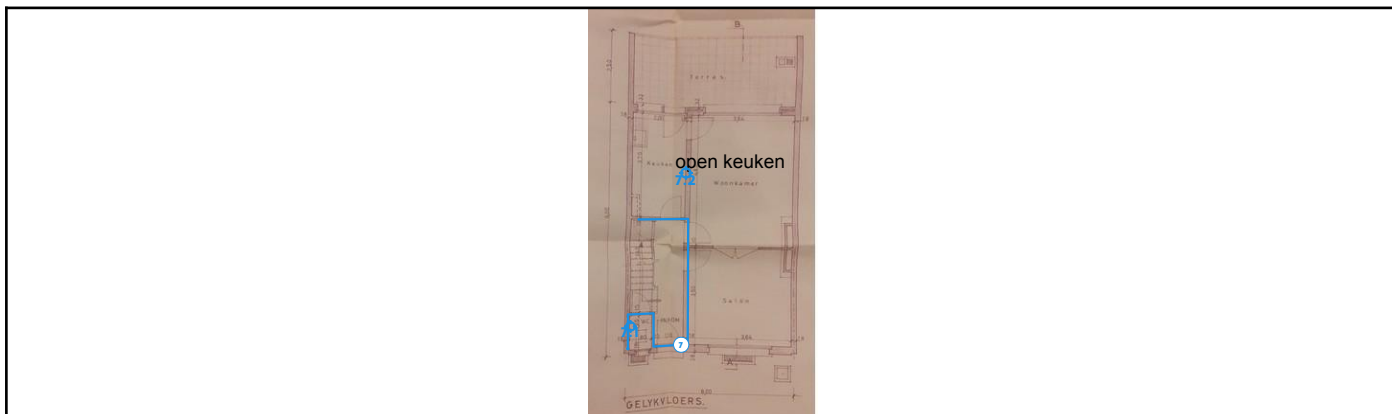
Plan 1.2: plan gvl

Beschrijving	Type	Actie
7. plesiter muren	Geen asbest	-
7.1 Code: 2026.1	Mengmonster	-
7.2 Code: 2465818-01	Mengmonster	-

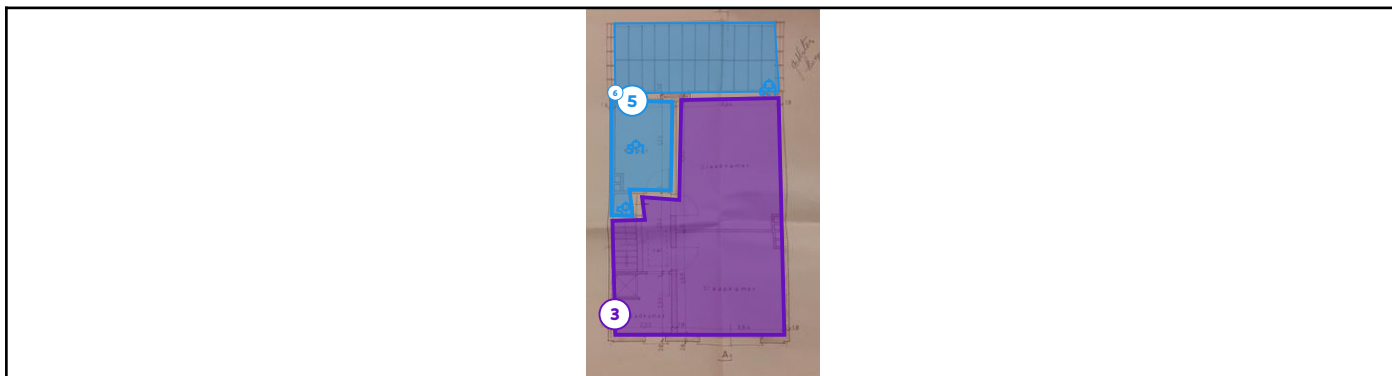
Plan 1.3: plan 1V

Beschrijving	Type	Actie
3. verlaagde plafonds met niet verdacht materiaal	Advies	-
5. pleister plafonds	Geen asbest	-
5.1 Code: 2026.2	Mengmonster	-
6. Roofing plat dak op gvl	Geen asbest	-
6.1 Code: 20206.6	Puntmonster	-

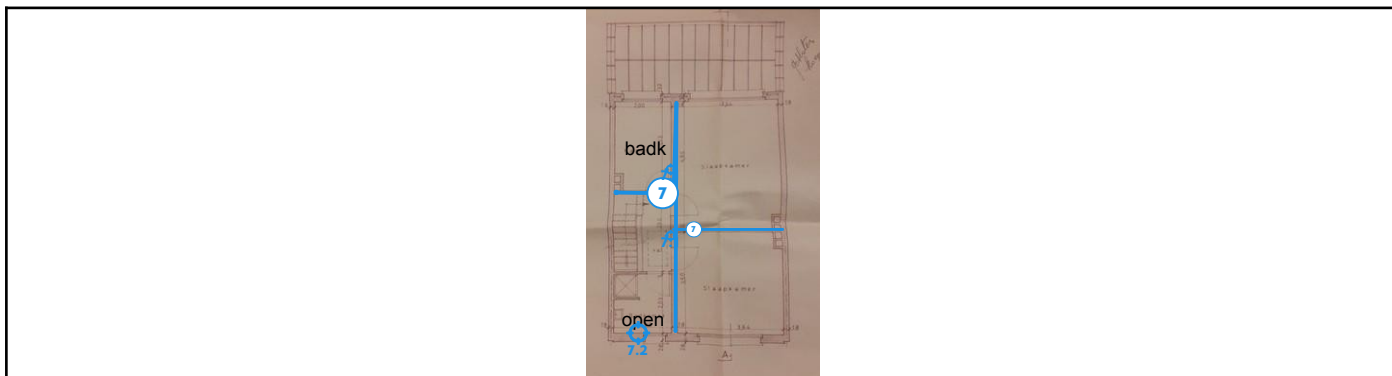
Plan 1.4: plan 1V

Beschrijving	Type	Actie
7. plesiter muren	Geen asbest	-
7.1 Code: 2026.1	Mengmonster	-
7.2 Code: 2465818-01	Mengmonster	-

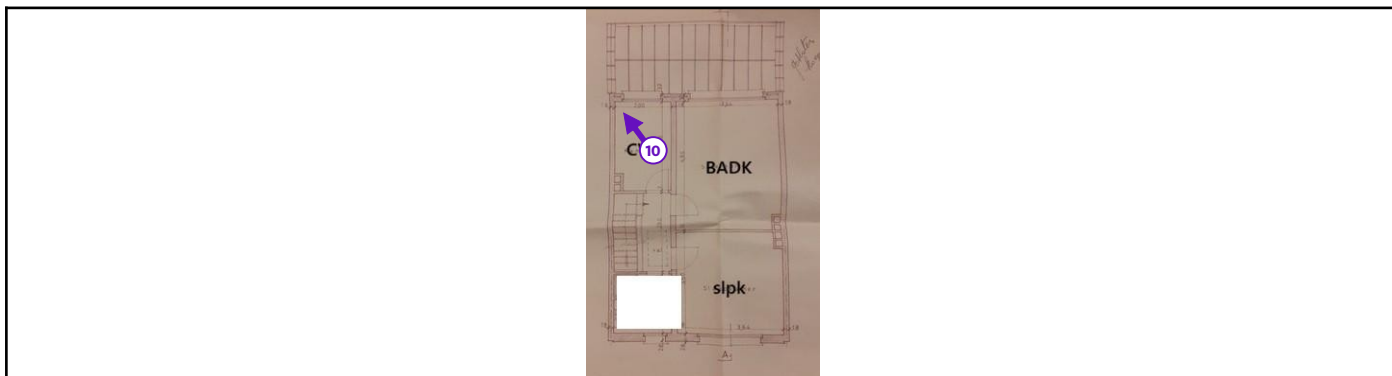
Plan 1.5: schets 2V

Beschrijving	Type	Actie
10. CV-ketel (niet verdacht)	Overige ruimte of materiaal	-

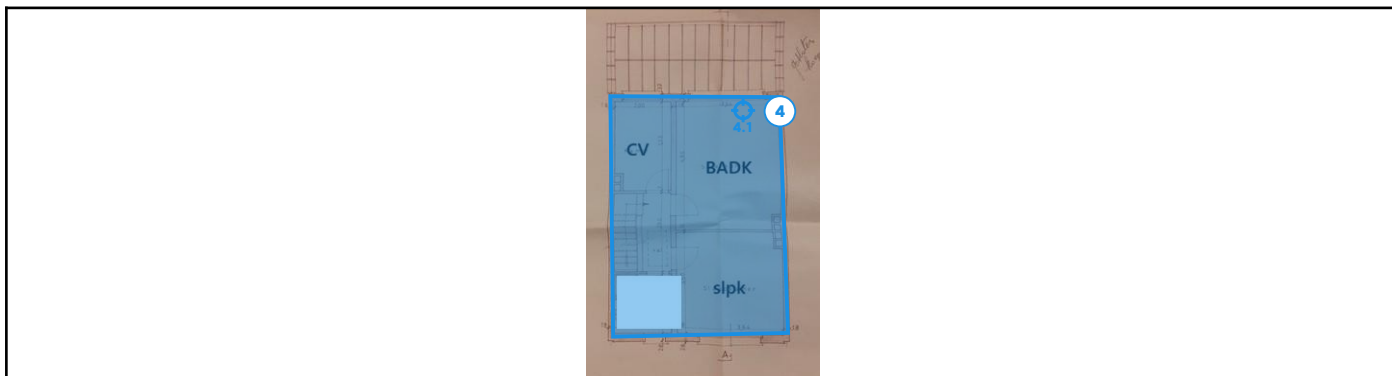
Plan 1.7: daken

Beschrijving	Type	Actie
4. onderdakplaten 2024	Geen asbest	-
4.1 Code: 2465818-04	Puntmonster	-

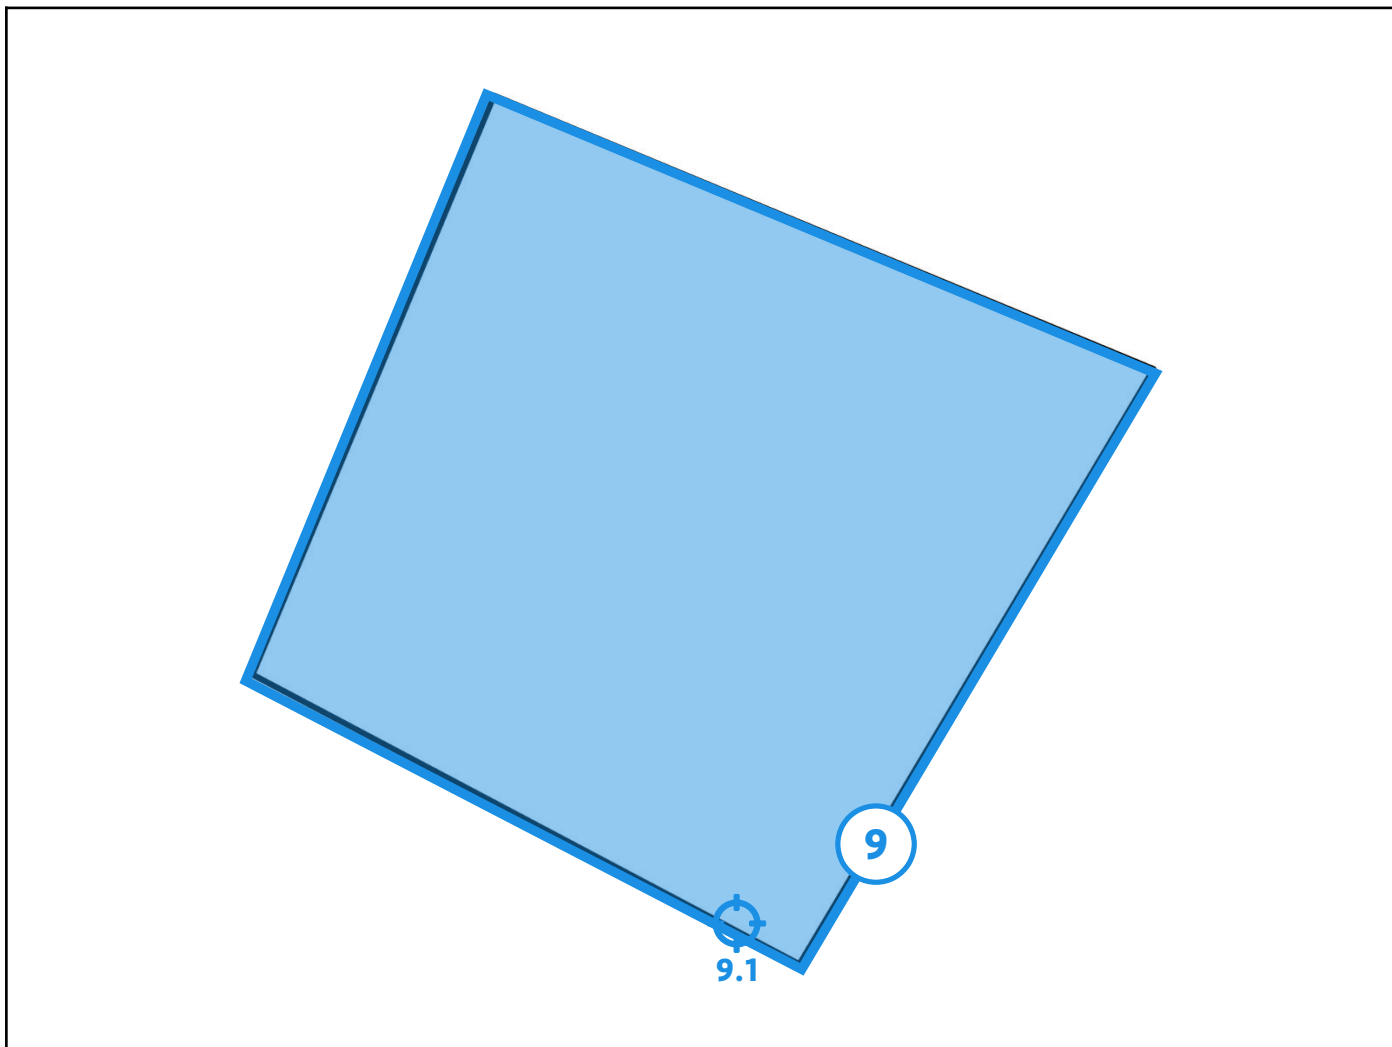
Plan 2.1: tuinhuis plan

Beschrijving	Type	Actie
9. Roofing tuinhuis	Geen asbest	-
9.1 Code: 2026.5	Puntmonster	-

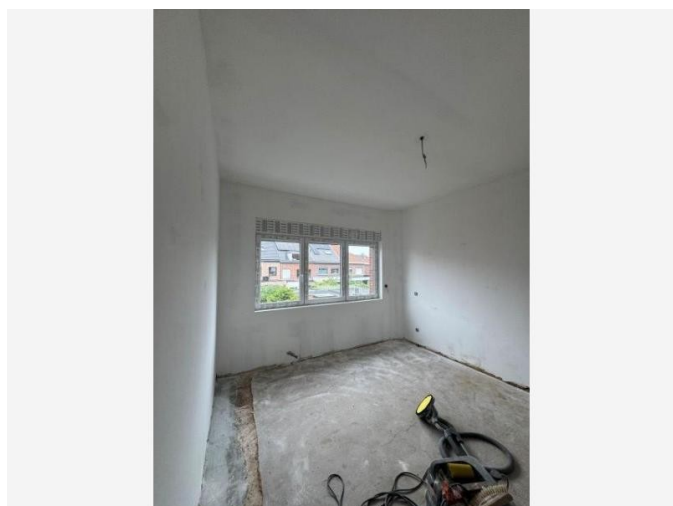
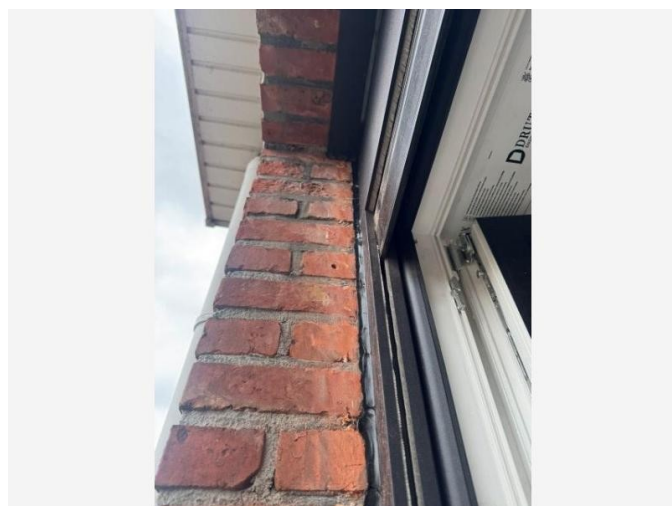
Beschrijving	Notitie	Terug te vinden op plannen
Fiche 11: Mastiek (niet aanwezig)	alle ramen incl. mastieken werden vernieuwd. er worden geen verdachte mastieken waargenomen	-
Fiche 12: Liftinfrastructuur (niet aanwezig)	Er is geen liftinfrastructuur aanwezig op de inspectielocatie.	-
Fiche 13: Leidingisolatie (niet aanwezig)	Er is geen asbestverdachte leidingisolatie aanwezig.	-
