# Asbestinventarisatetest

Jozef Hendrickxstraat 18, 2900 Schoten

Attestnummer : 20260929-000128.000

**Asbestveilig** (maar niet asbestvrij)

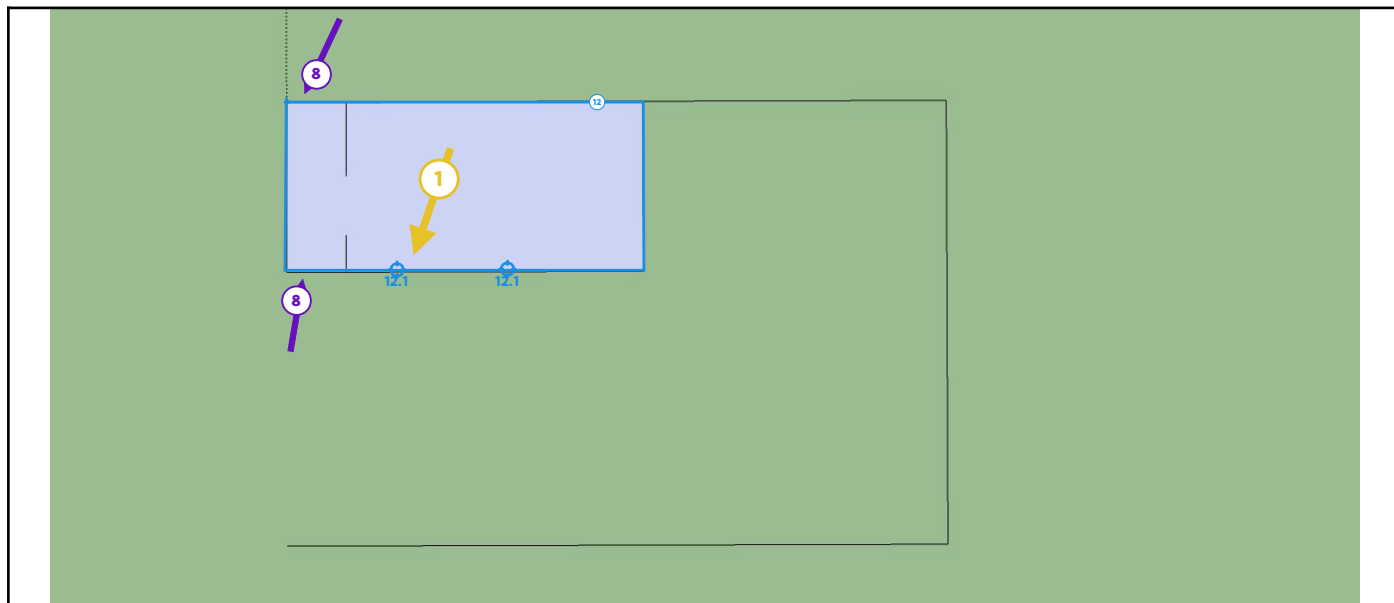
## Plan 1.1: Plan kelder

| Beschrijving | Type | Actie |
|---|---|---|
| 12.1 Code: 2.1 | Mengmonster | - |

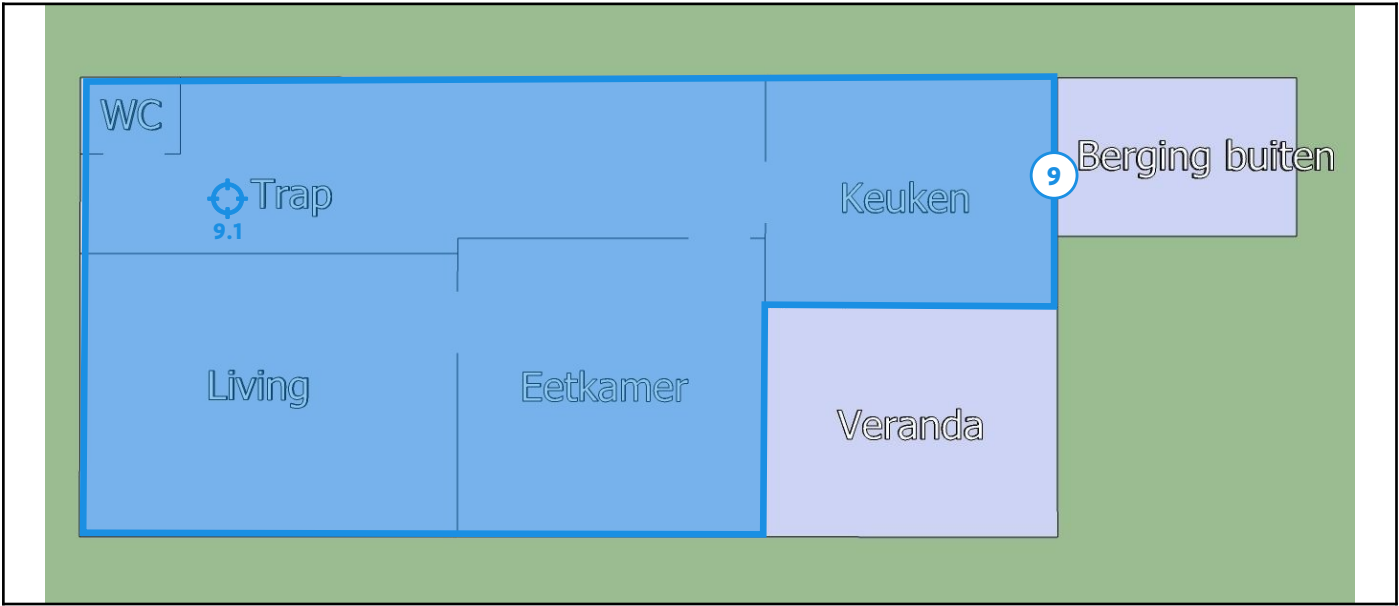
## Plan 1.2: Plan gelijkvloers plafonds 2024

| Beschrijving | Type | Actie |
|---|---|---|
| 9.1 Code: 2 | Mengmonster | - |

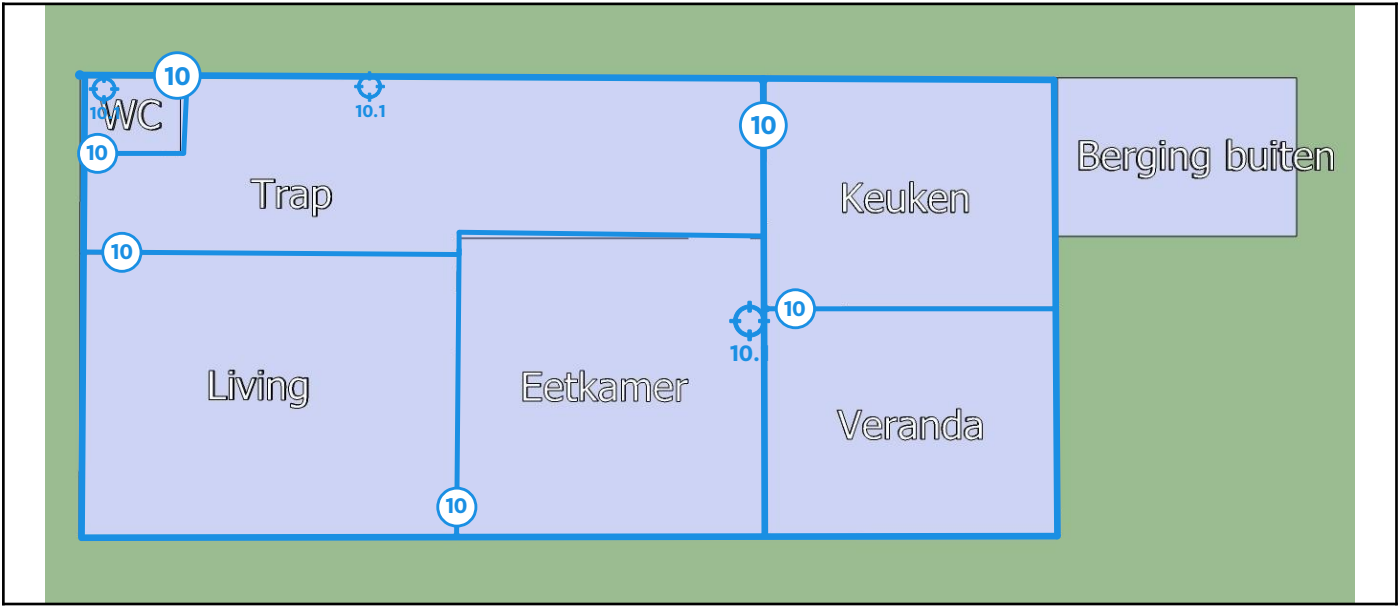
# Plan 1.3: Plan gelijkvloers muren 2024

| Beschrijving | Type | Actie |
|---|---|---|
| 10.1 Code: 1 | Mengmonster | - |

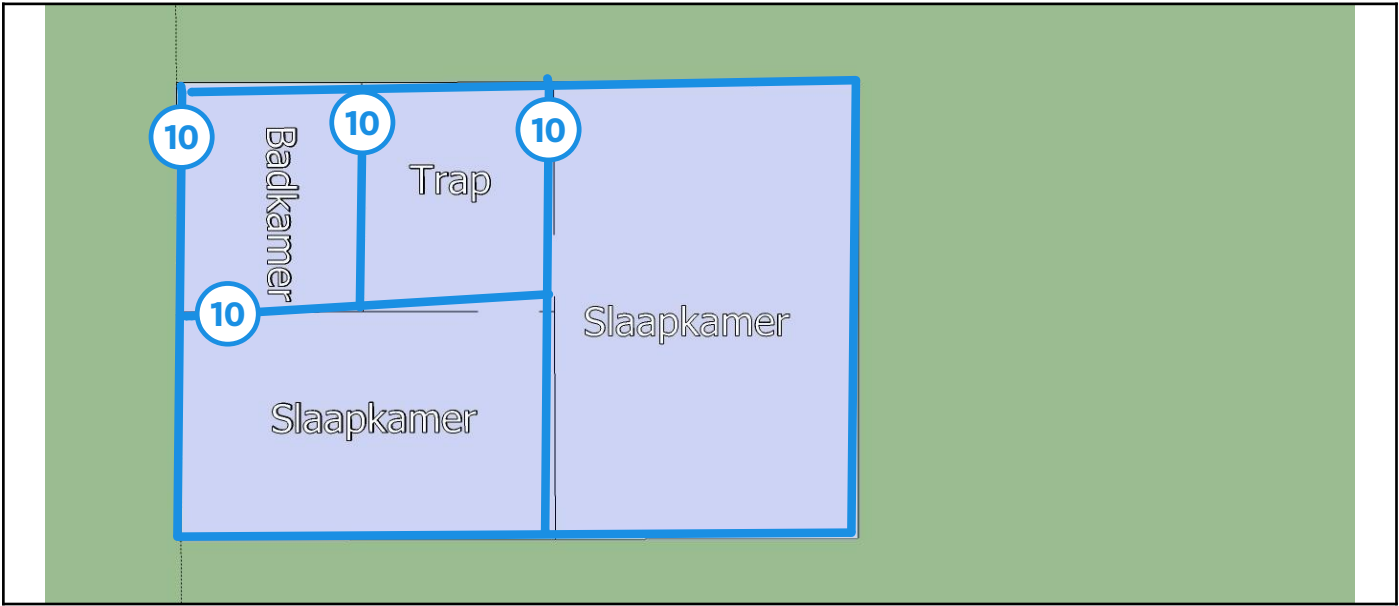
# Plan 1.4: Plan 1e verdiep muren 2024

| Beschrijving | Type | Actie |
|---|---|---|
| 10. 2024: pleisterwerk muren | Geen asbest | - |

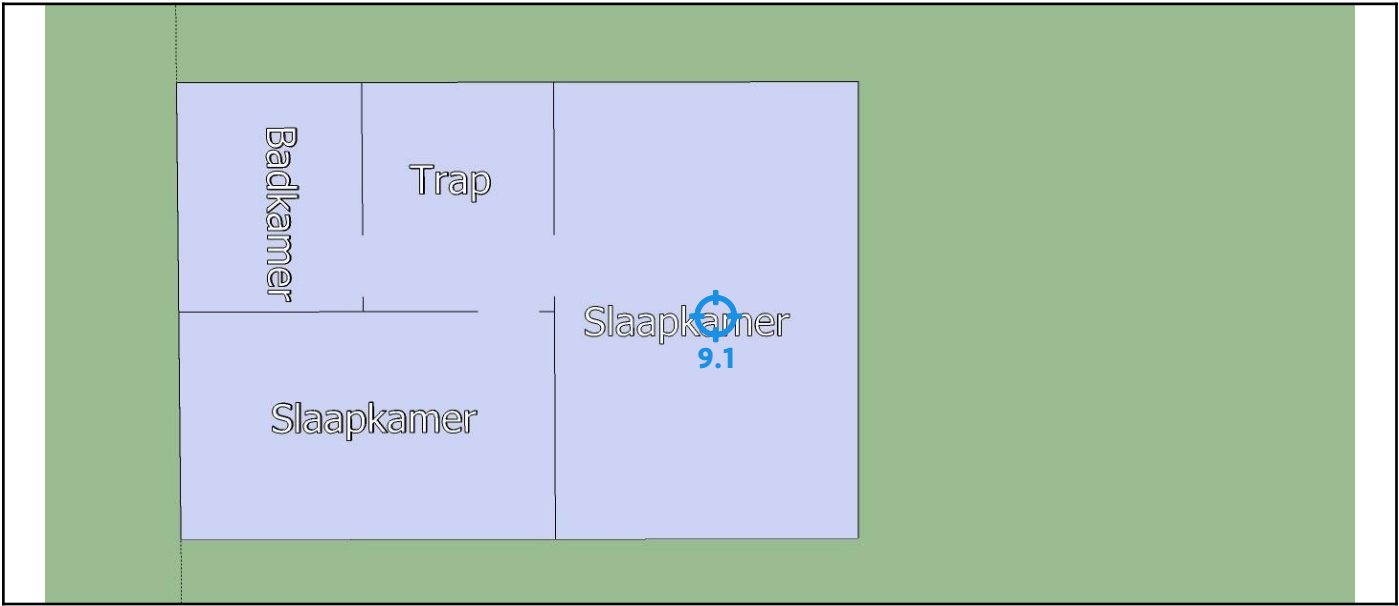
# Plan 1.5: Plan 1e verdiep plafonds 2024

| Beschrijving | Type | Actie |
|---|---|---|
| 9.1 Code: 2 | Mengmonster | - |

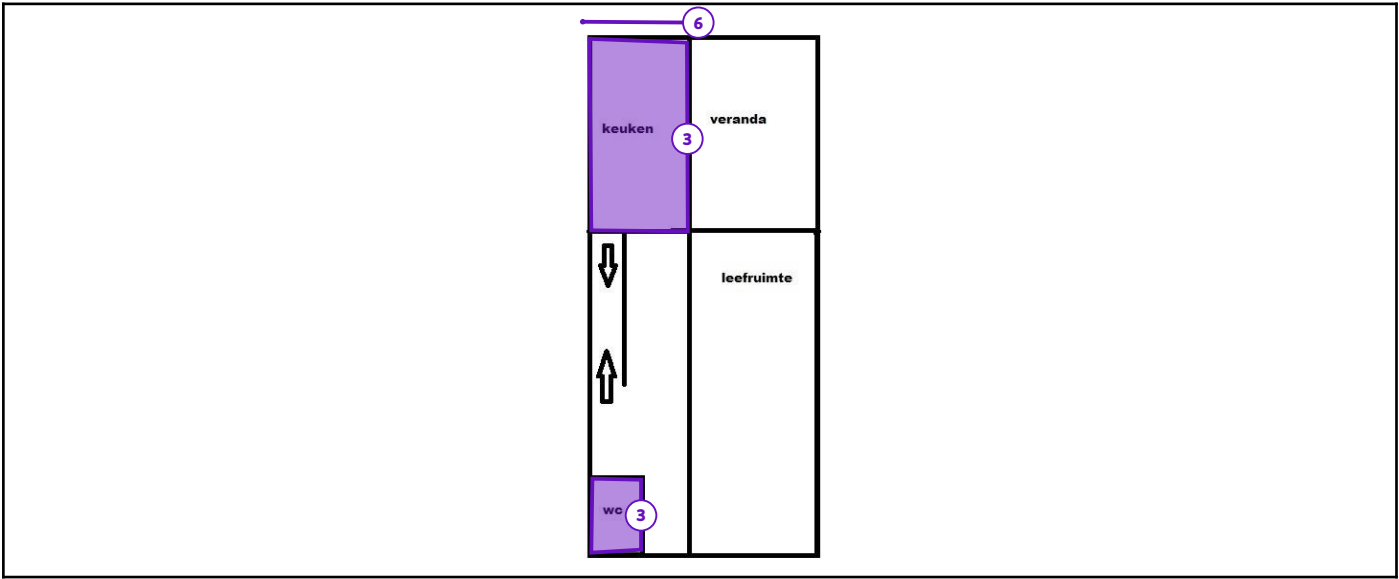
# Plan 1.6: schets gvl 2026

| Beschrijving | Type | Actie |
|---|---|---|
| 6. 2026 verwijdering leien achtergevel | Advies | - |

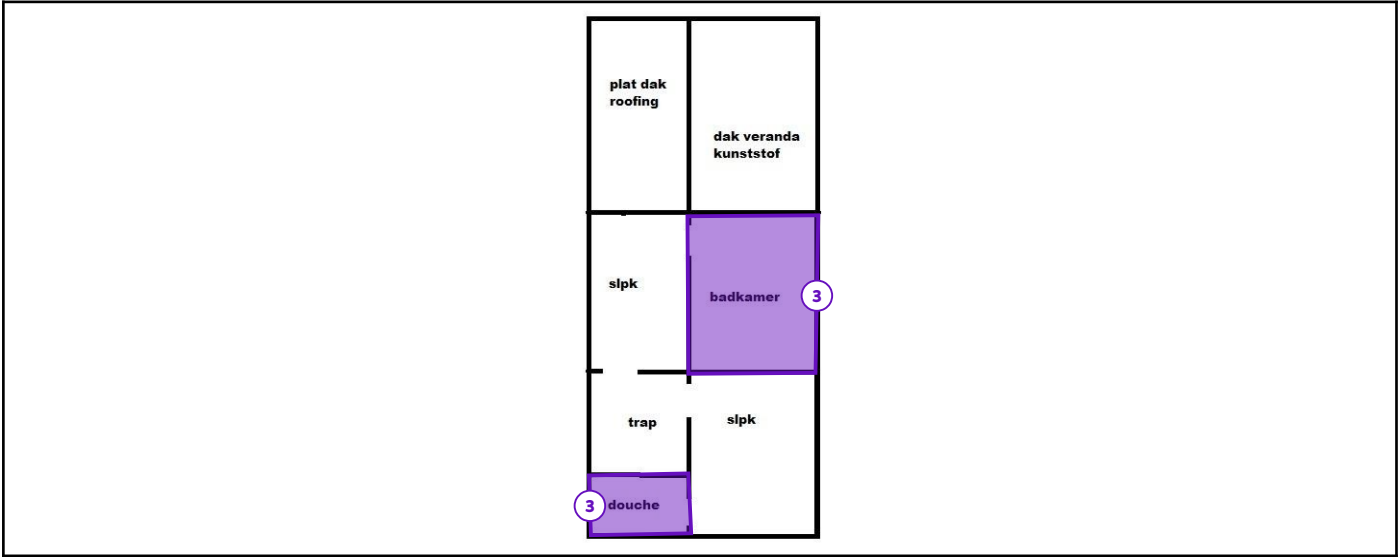
# Plan 1.7: schets 1V 2026

| Beschrijving | Type | Actie |
|---|---|---|
| 3. verlaagde plafonds met niet verdacht materiaal | Advies | - |

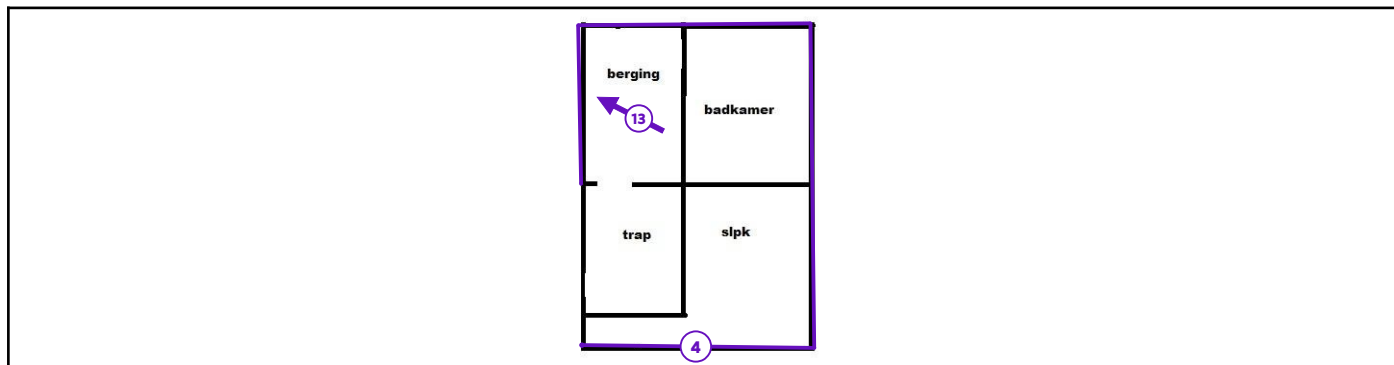
## Plan 1.8: schets 2V 2026

| Beschrijving | Type | Actie |
|---|---|---|
| 13. CV-ketel (niet verdacht) | Overige ruimte of materiaal | - |

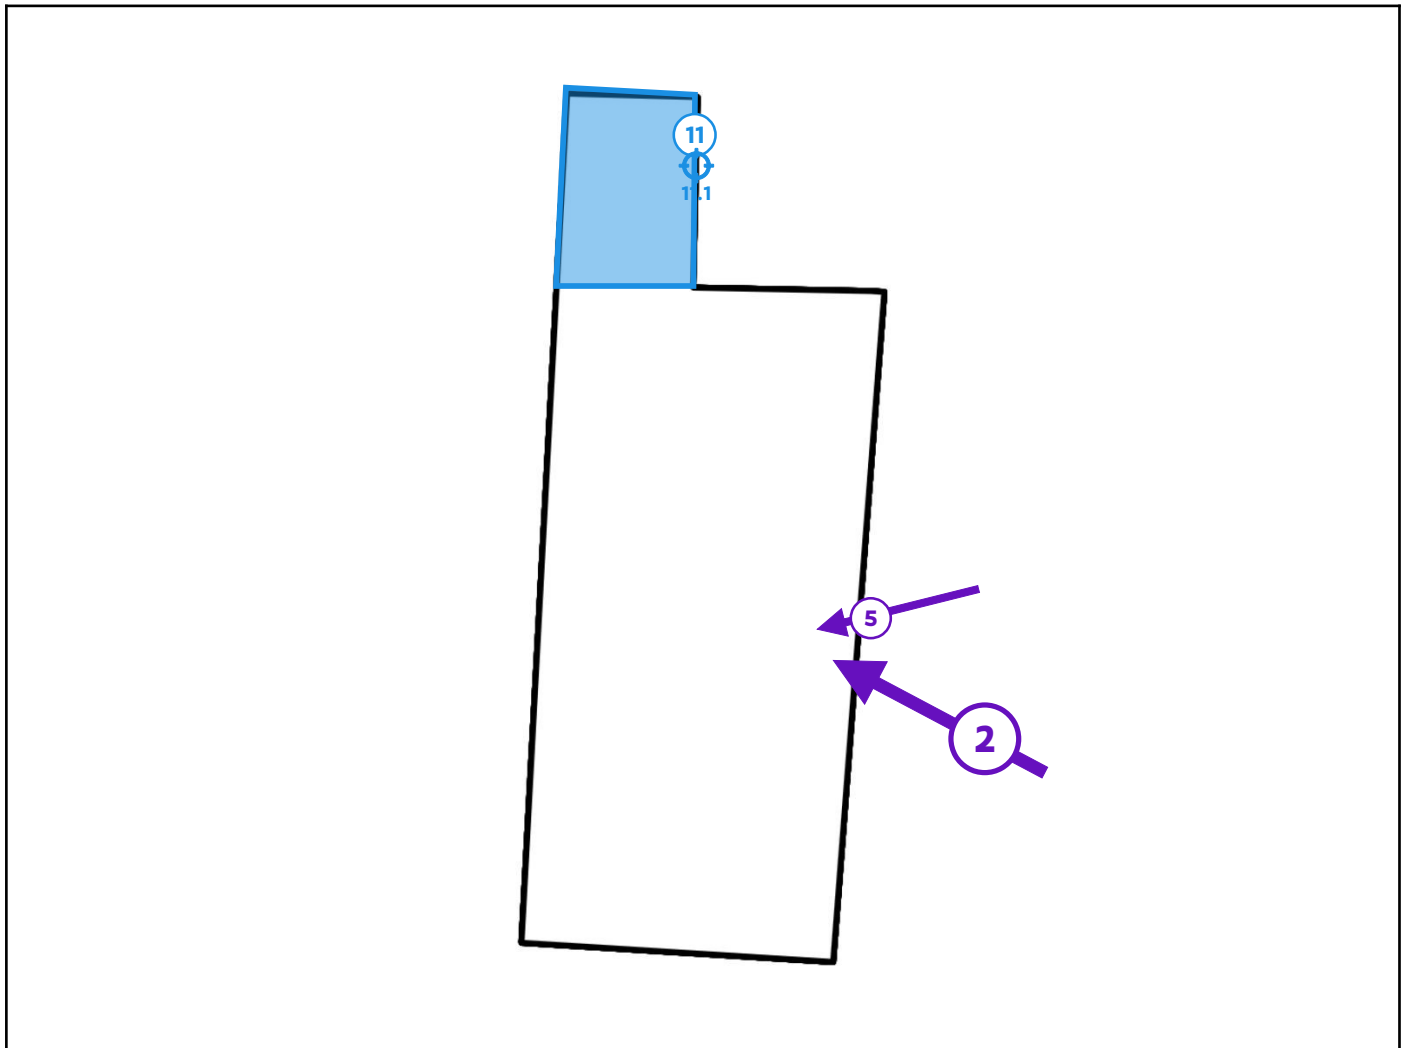
## Plan 1.9: dakplan

| Beschrijving | Type | Actie |
|---|---|---|
| 11.1 Code: 2.2 | Puntmonster | - |
