Asbestinventarisatetest

Langendam 76, 9940 Evergem

Attestnummer : 20230227-000218.000

Uitgegeven op : 27.02.2023

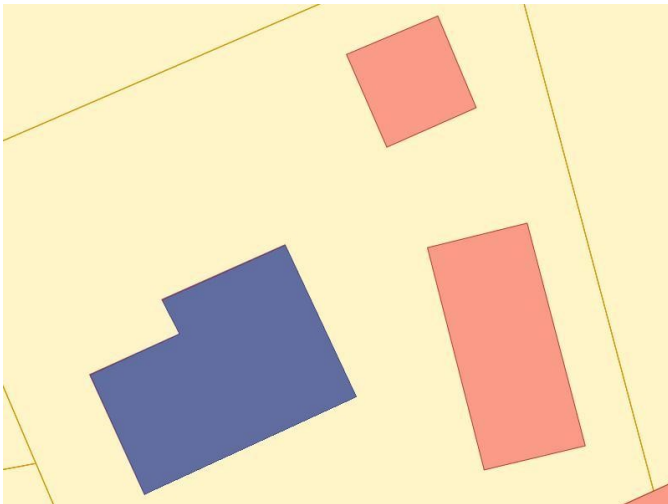
Zone 1: Hoofdgebouw

- 0 Asbestmaterialen
- 0 Beperkingen
- 0 Uitsluitingen
- 0 Roerende goederen
- 0 Puin, steenslag, (water)bodem
- 2 Adviezen
- 4 Geen asbest

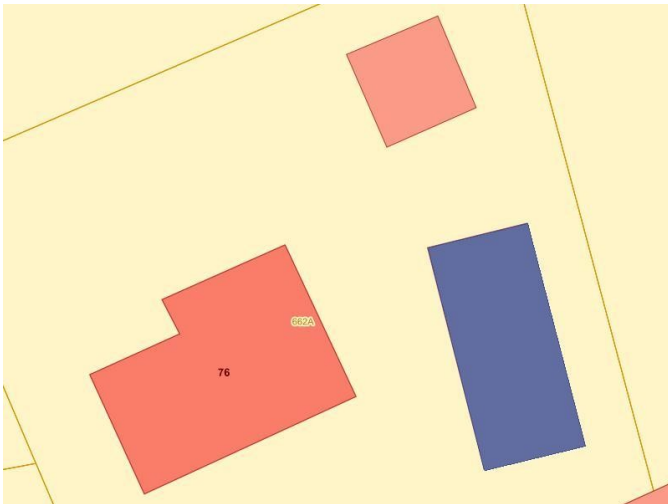
Zone 2: Vervallen gebouw

- 0 Asbestmaterialen
- 0 Beperkingen
- 0 Uitsluitingen
- 0 Roerende goederen
- 0 Puin, steenslag, (water)bodem
- 0 Adviezen
- 0 Geen asbest

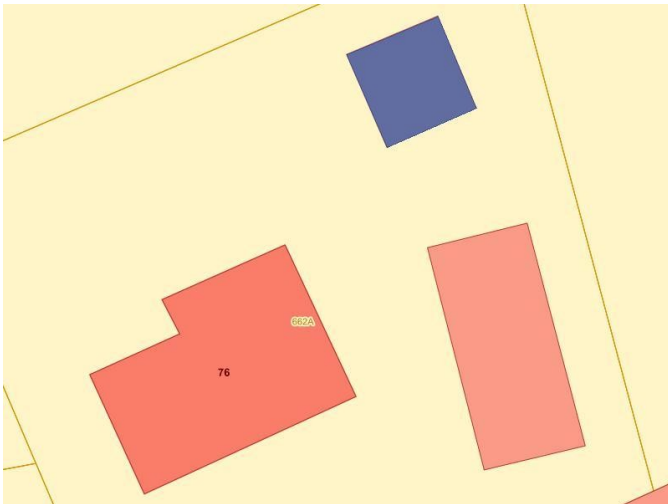
Zone 3: Garage

1 Asbestmateriaal
