Asbestinventarisatetest

Kraaigemstraat 22, 9968 Assenede

Attestnummer : 20221215-000104.000

Uitgegeven op : 15.12.2022

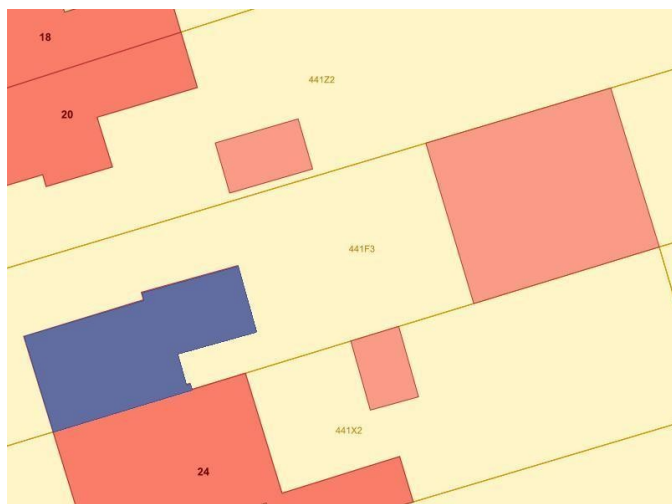
Zone 1: Hoofdgebouw

Beschrijving	Type	Actie
3. onderdak	Asbestmateriaal	Zorgvuldig beheren
3.1 Code: M4	Puntmonster	-
6. vinyl	Geen asbest	-
6.1 Code: M3	Puntmonster	-
