# Asbestinventarisatetest

Rembrandtlaan 6, 9940 Evergem

Attestnummer : 20240326-000027.000

Uitgegeven op : 26.03.2024

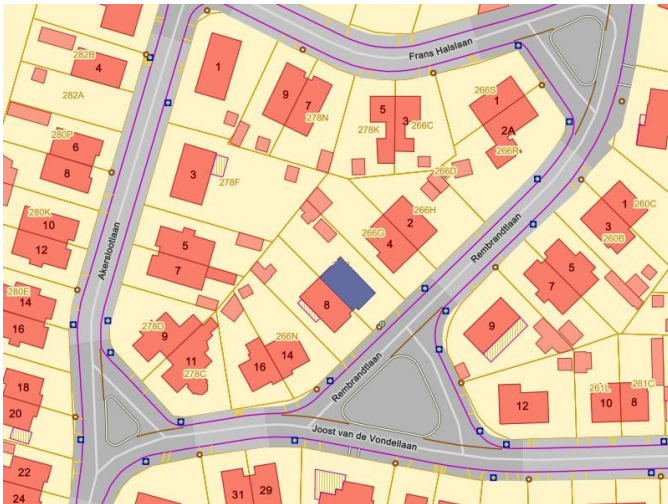
# Zone 1: Hoofdgebouw

- 2 Asbestmaterialen**
- 0 Beperkingen
- 0 Uitsluitingen
- 1 Roerende goederen**
- 0 Puin, steenslag, (water)bodem
- 2 Adviezen**
- 3 Geen asbest**

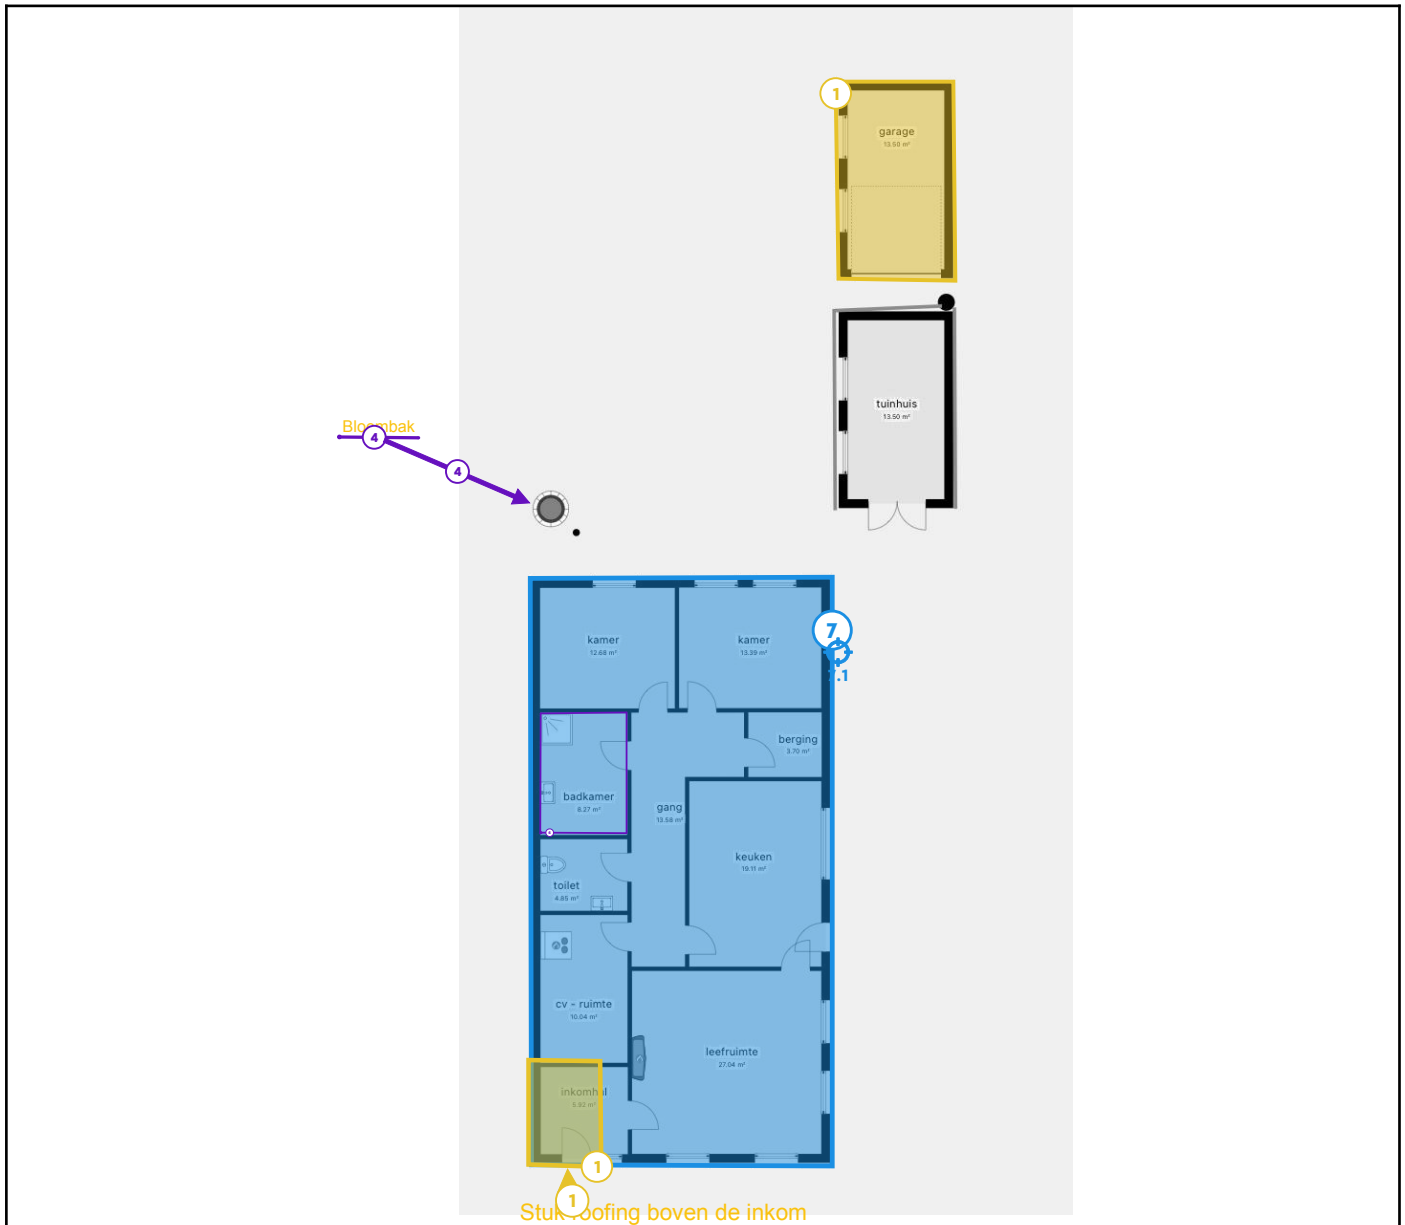
# Plan 1.1: grondplan

Beschrijving	Type	Actie
1. Roofing plat dak garage	Asbestmateriaal	Zorgvuldig beheren
4. Bloembak in de tuin	Roerend goed	-
6. faience badkamer	Advies	-
7. Roofing tegels dak woning	Geen asbest	-
7.1 Code: M8 roofing tegels	Puntmonster	-

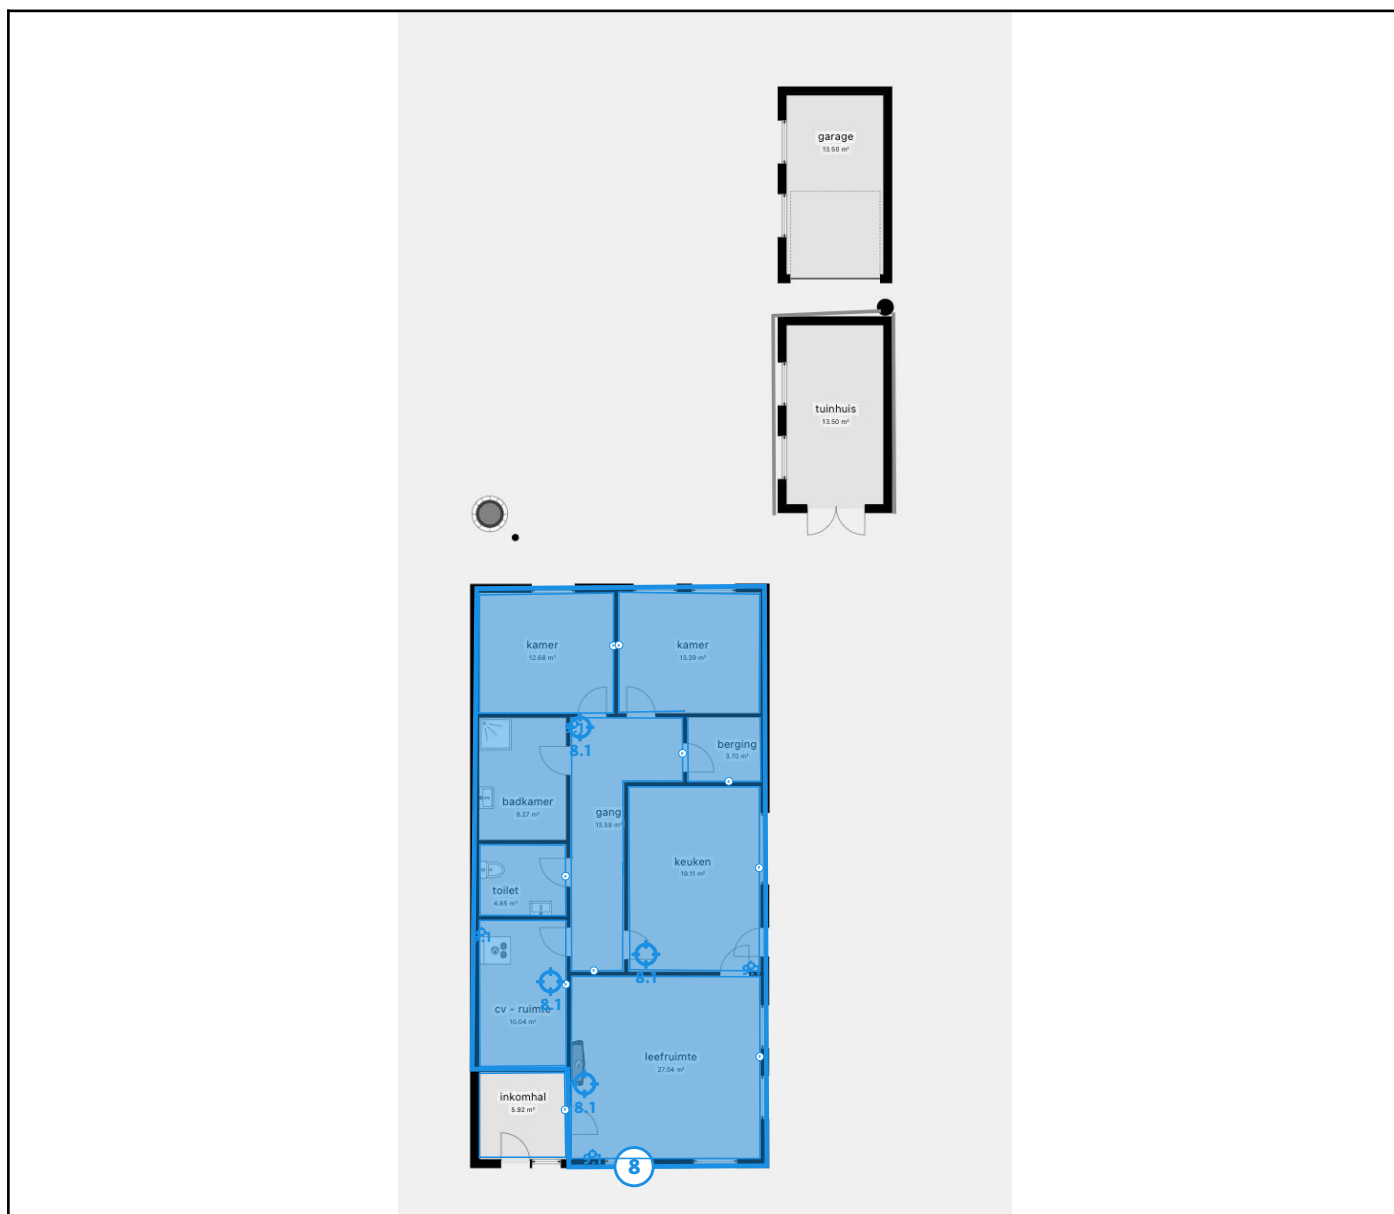
## Plan 1.2: grondplan

Beschrijving	Type	Actie
8. Pleister plaat plafond	Geen asbest	-
8.1 Code: m2 pleister plaat plafond	Mengmonster	-
9. Pleister muren	Geen asbest	-
9.1 Code: M1 Muurpleister	Mengmonster	-

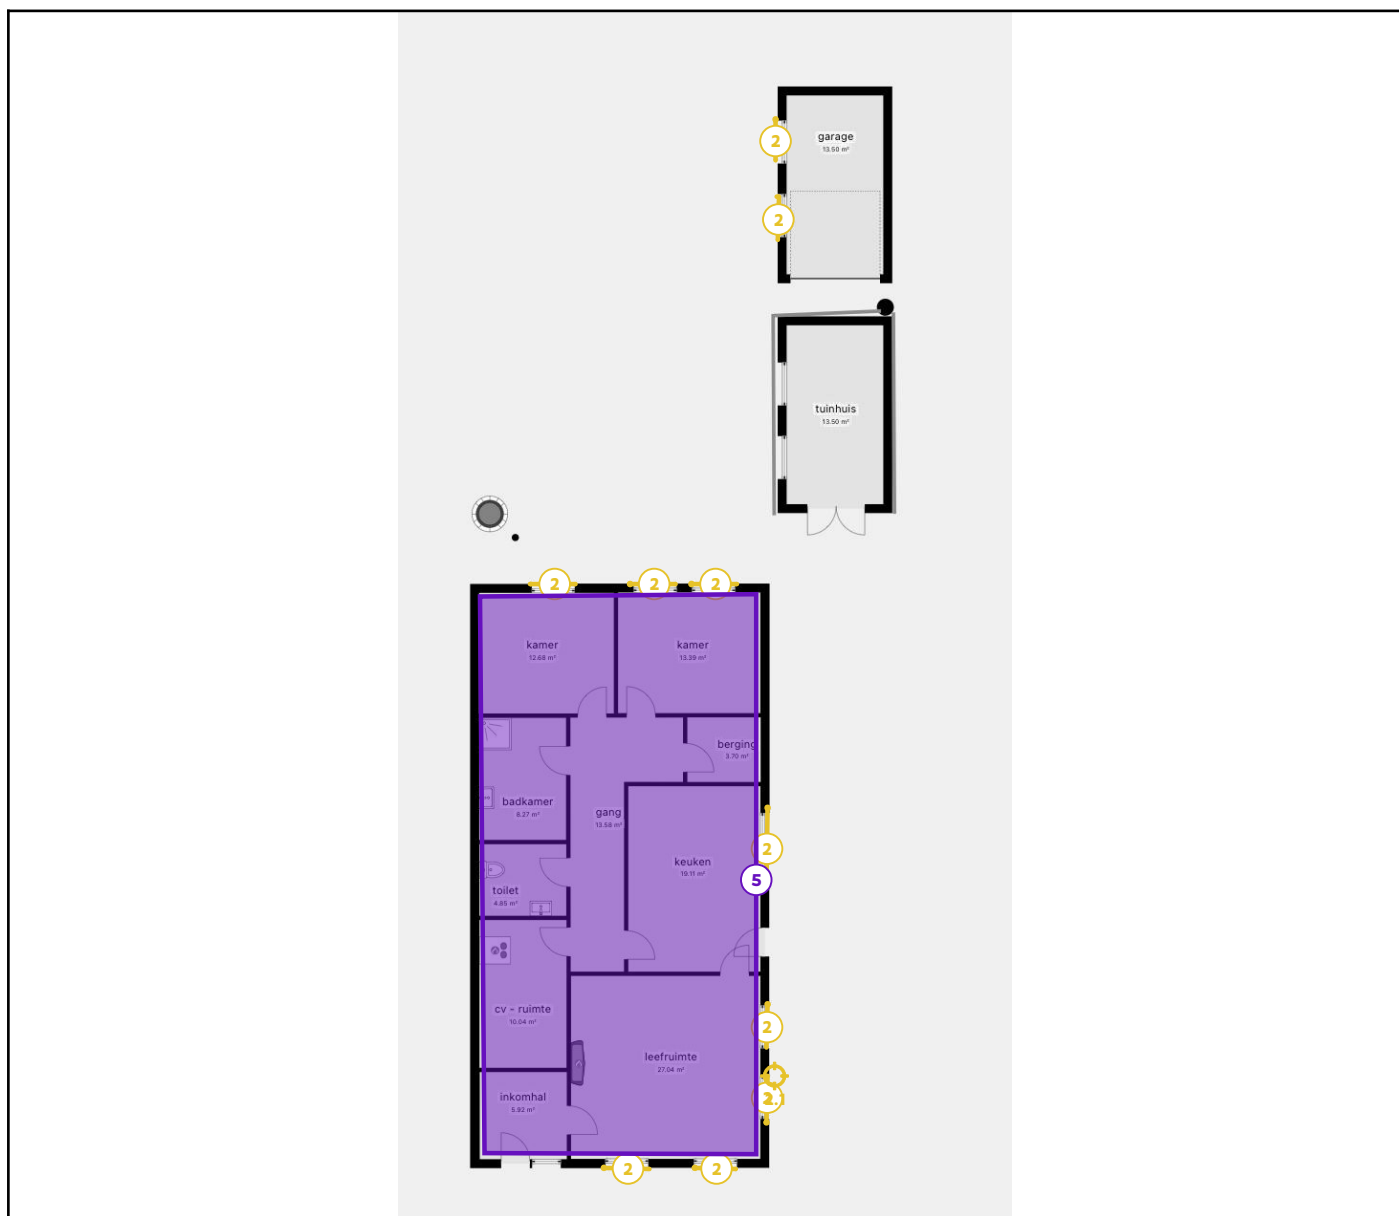
## Plan 1.3: grondplan

Beschrijving	Type	Actie
2. Vensterbanken buitenzijde ramen	Asbestmateriaal	Zorgvuldig beheren
2.1 Code: m13 masal vensterbank	Puntmonster	-
5. Onderdak	Advies	-

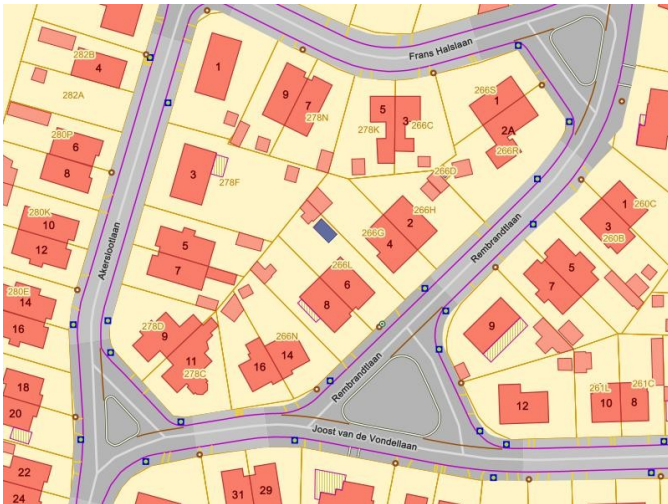
## Zone 2: Bijgebouw

- 1 Asbestmateriaal**
- 0 Beperking
- 0 Uitsluiting
- 0 Roerend goed
- 0 Puin, steenslag, (water)bodem
- 0 Advies
- 1 Geen asbest**

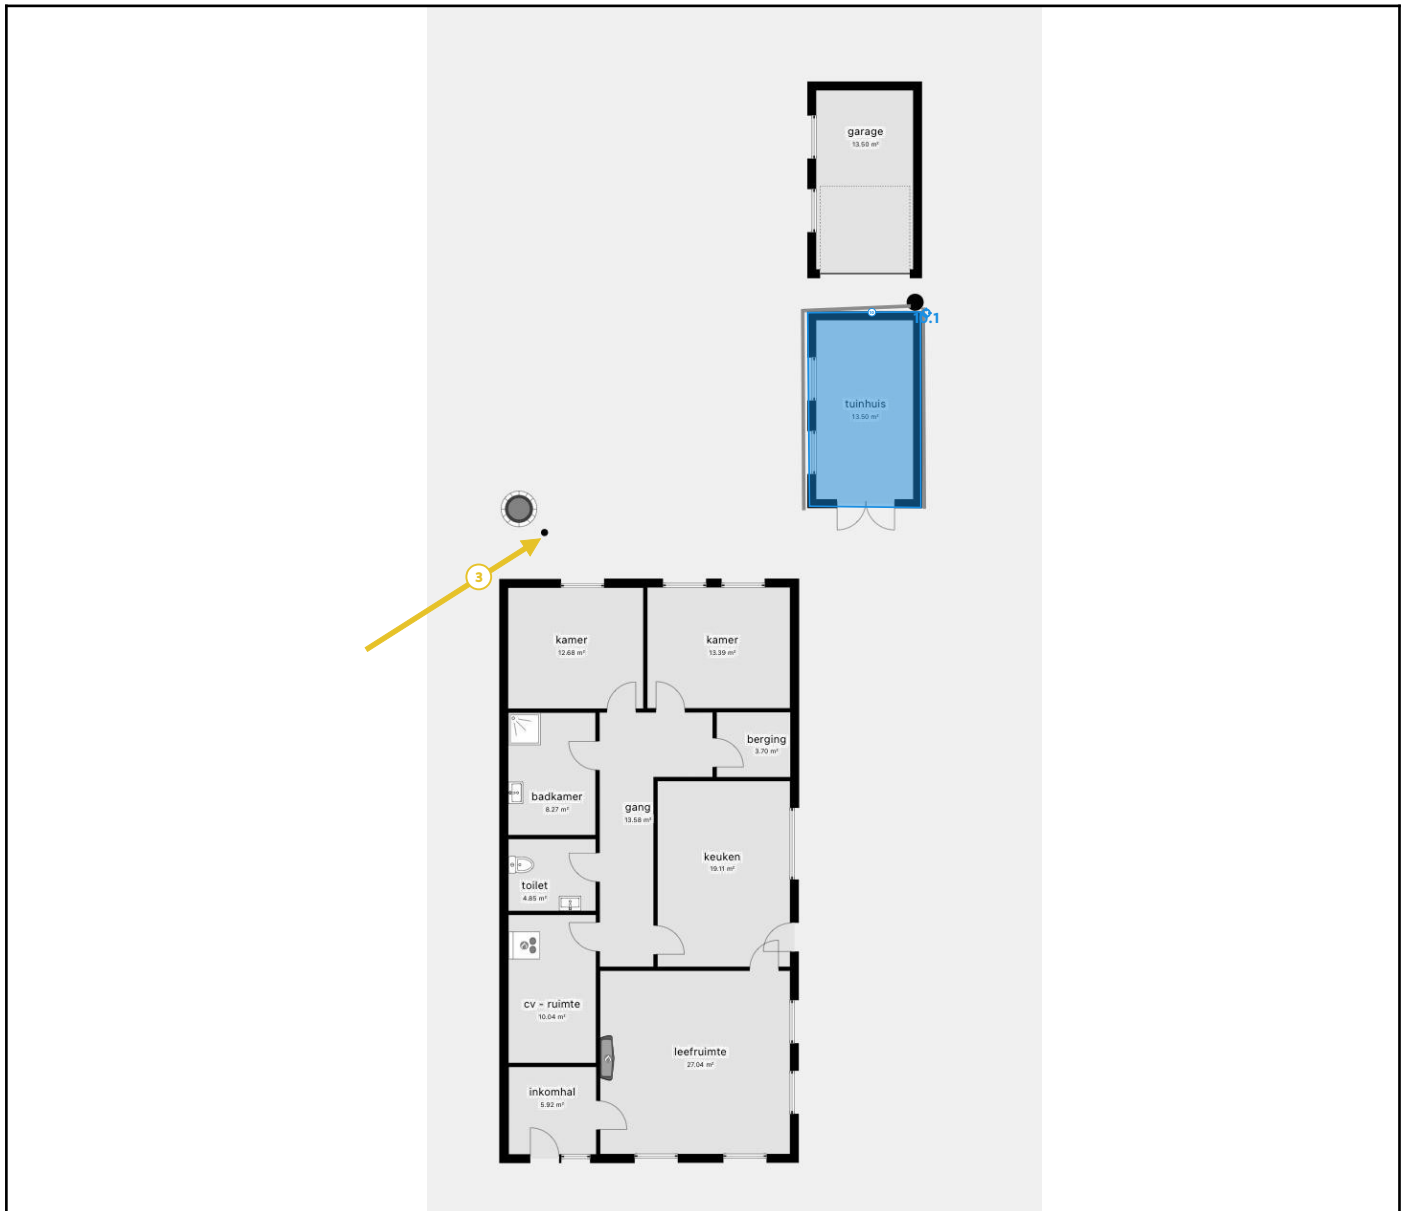
## Plan 2.1: grondplan

Beschrijving	Type	Actie
3. verloren bekisting in tuin	Asbestmateriaal	Zorgvuldig beheren
10. Golfplaten tuinhuis	Geen asbest	-
10.1 Code: M4 Golfplaat	Puntmonster	-
