Asbestinventarisatetest

Polenstraat 48, 9940 Evergem

Attestnummer : 20240123-000124.000

Uitgegeven op : 23.01.2024

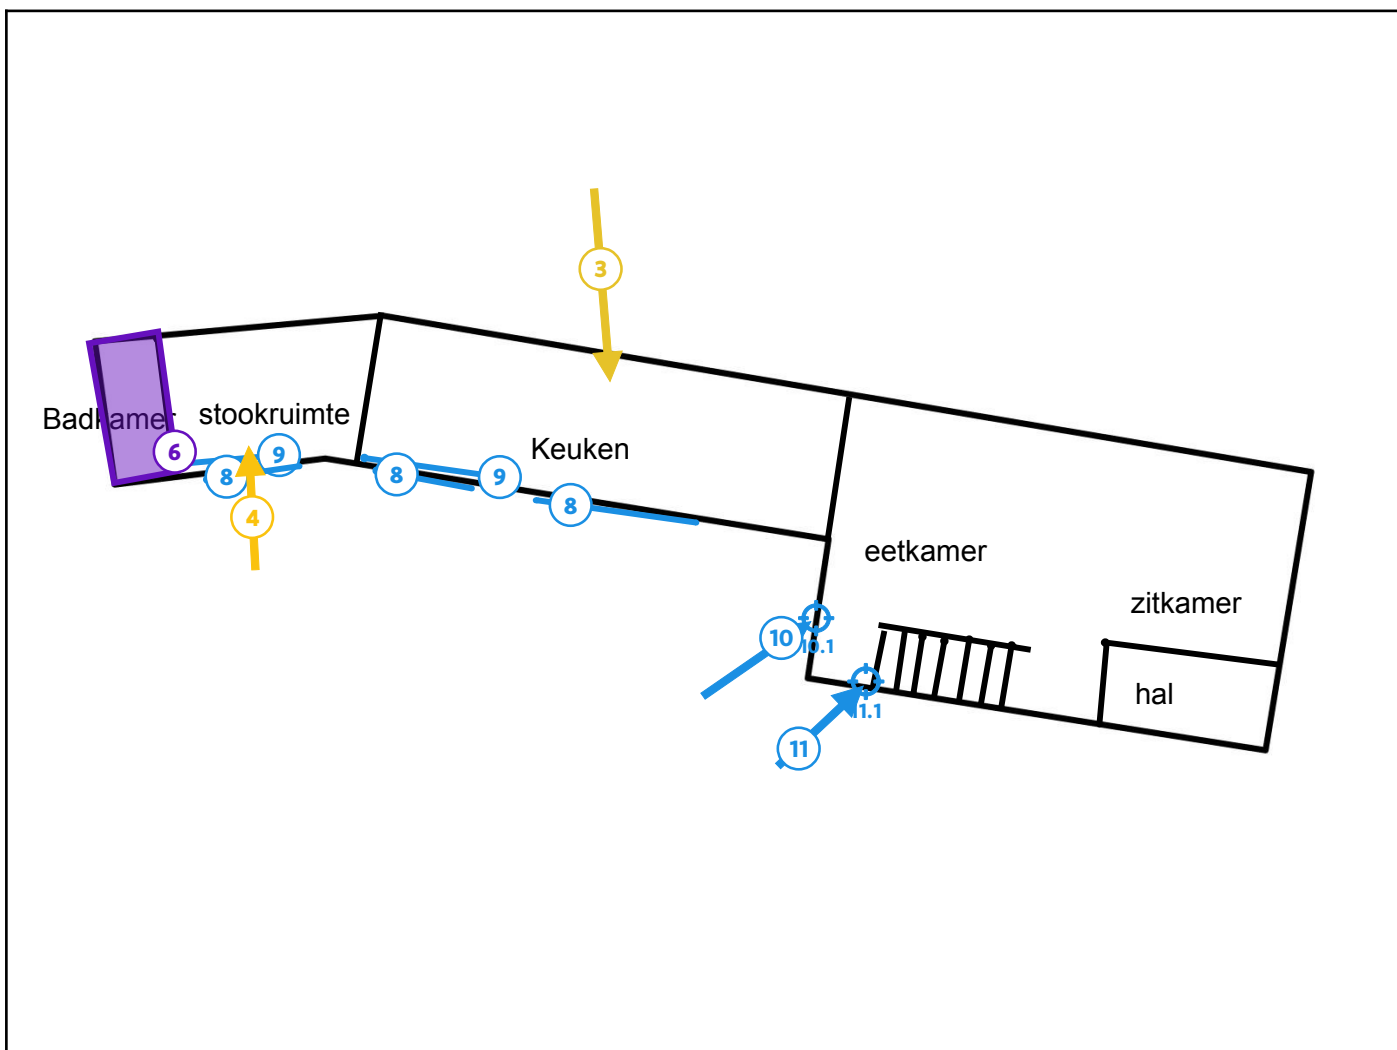
Plan 1.1: Gelijksvloers

Beschrijving	Type	Actie
3. Asbesthoudende rookkanaal	Asbestmateriaal	Zorgvuldig beheren
4. Elektrische boiler	Uitsluiting	-
6. Tegels badkamer	Advies	-
8. Mastiek ramen	Geen asbest	-
9. Cement wandtegels	Geen asbest	-
10. Pleisterwerken muur	Geen asbest	-
10.1 Code: 1	Mengmonster	-

11. Pleisterwerken Plafond	Geen asbest	-
11.1 Code: 2	Mengmonster	-

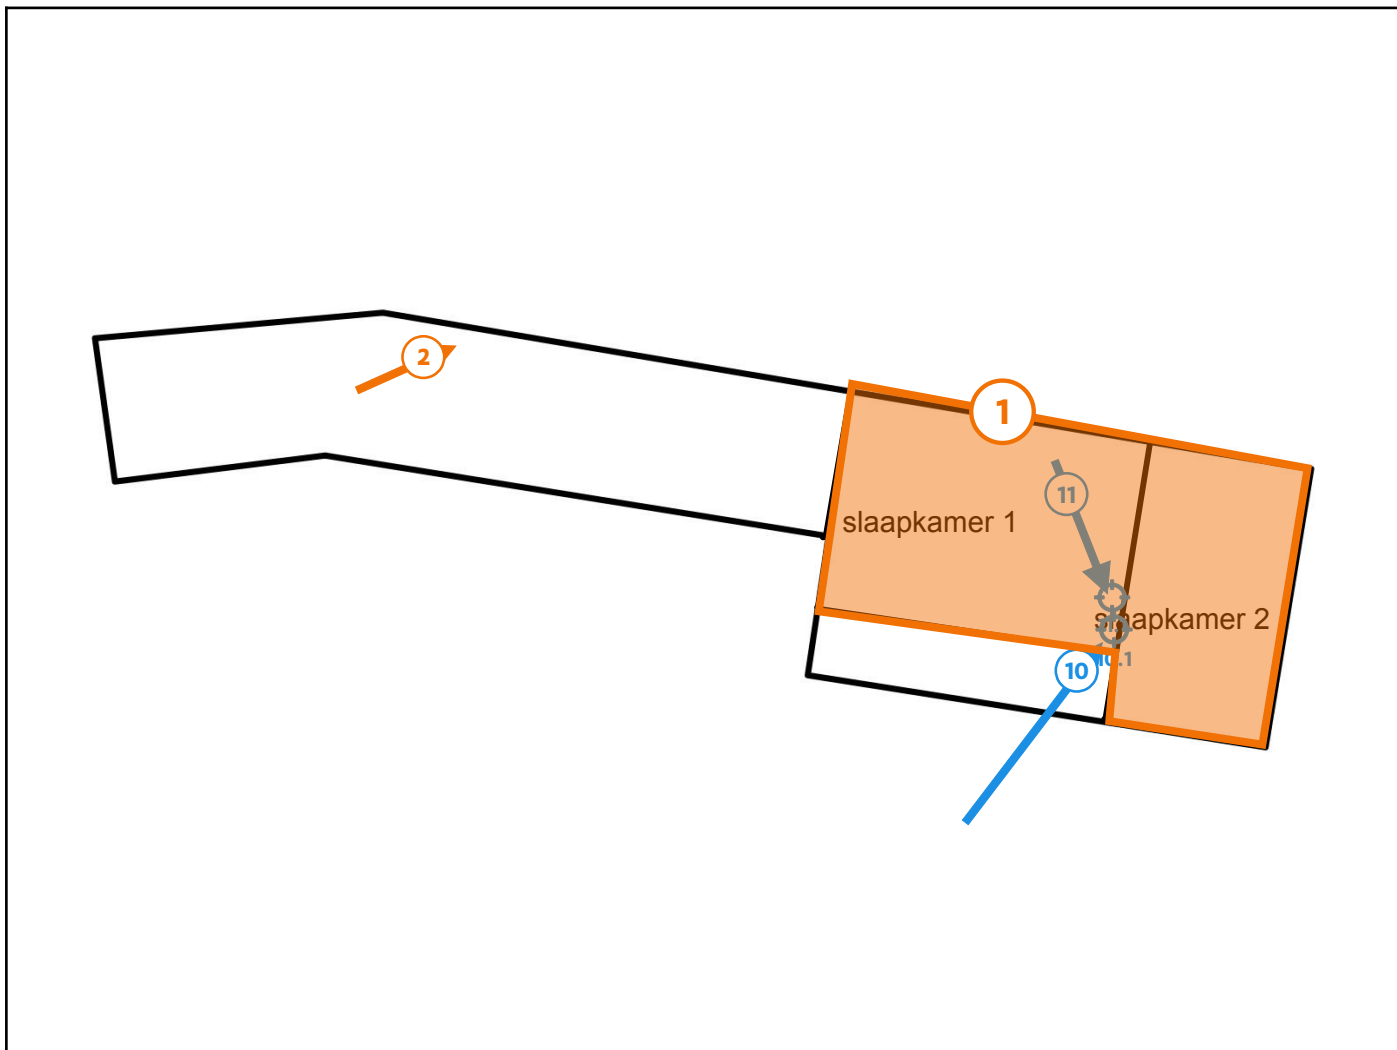
Plan 1.2: 1ste verdieping

Beschrijving	Type	Actie
1. Vinyl dekvloer	Asbestmateriaal	Verwijderen
2. Asbesthoudende leiding onder het dak	Asbestmateriaal	Maatregelen nemen
10. Pleisterwerken muur	Geen asbest	-
10.1 Code: 1	Mengmonster	-
11. Pleisterwerken Plafond	Geen asbest	-
11.1 Code: 2	Mengmonster	-

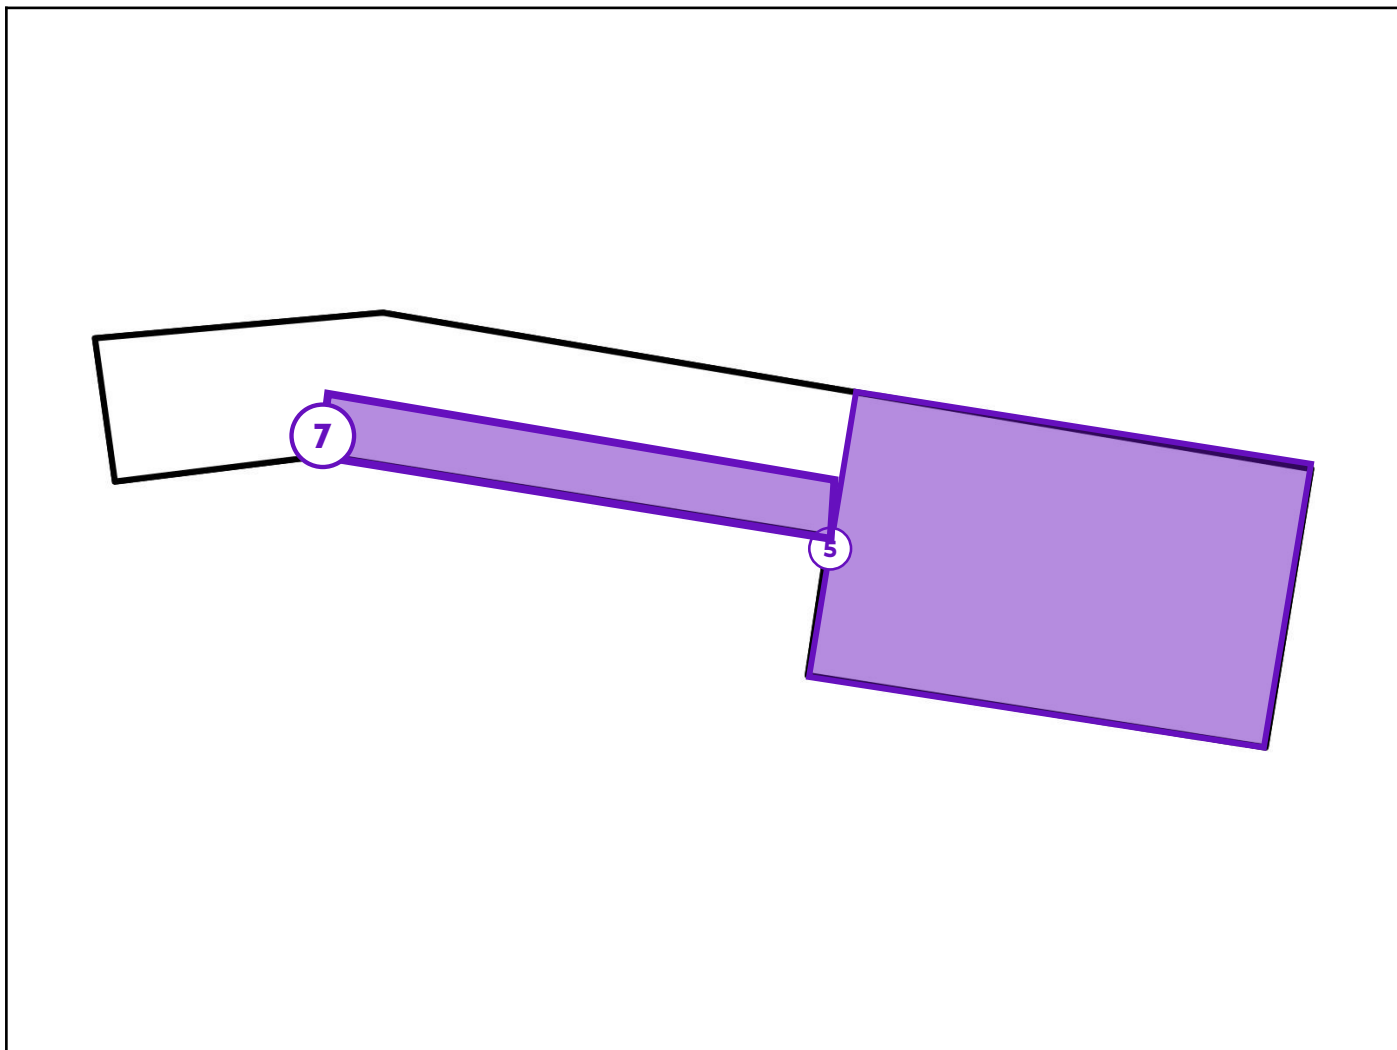
Plan 1.3: Dak

Beschrijving	Type	Actie
5. Onderdak mensuirite platen	Advies	-
7. Roofing plat dak	Advies	-

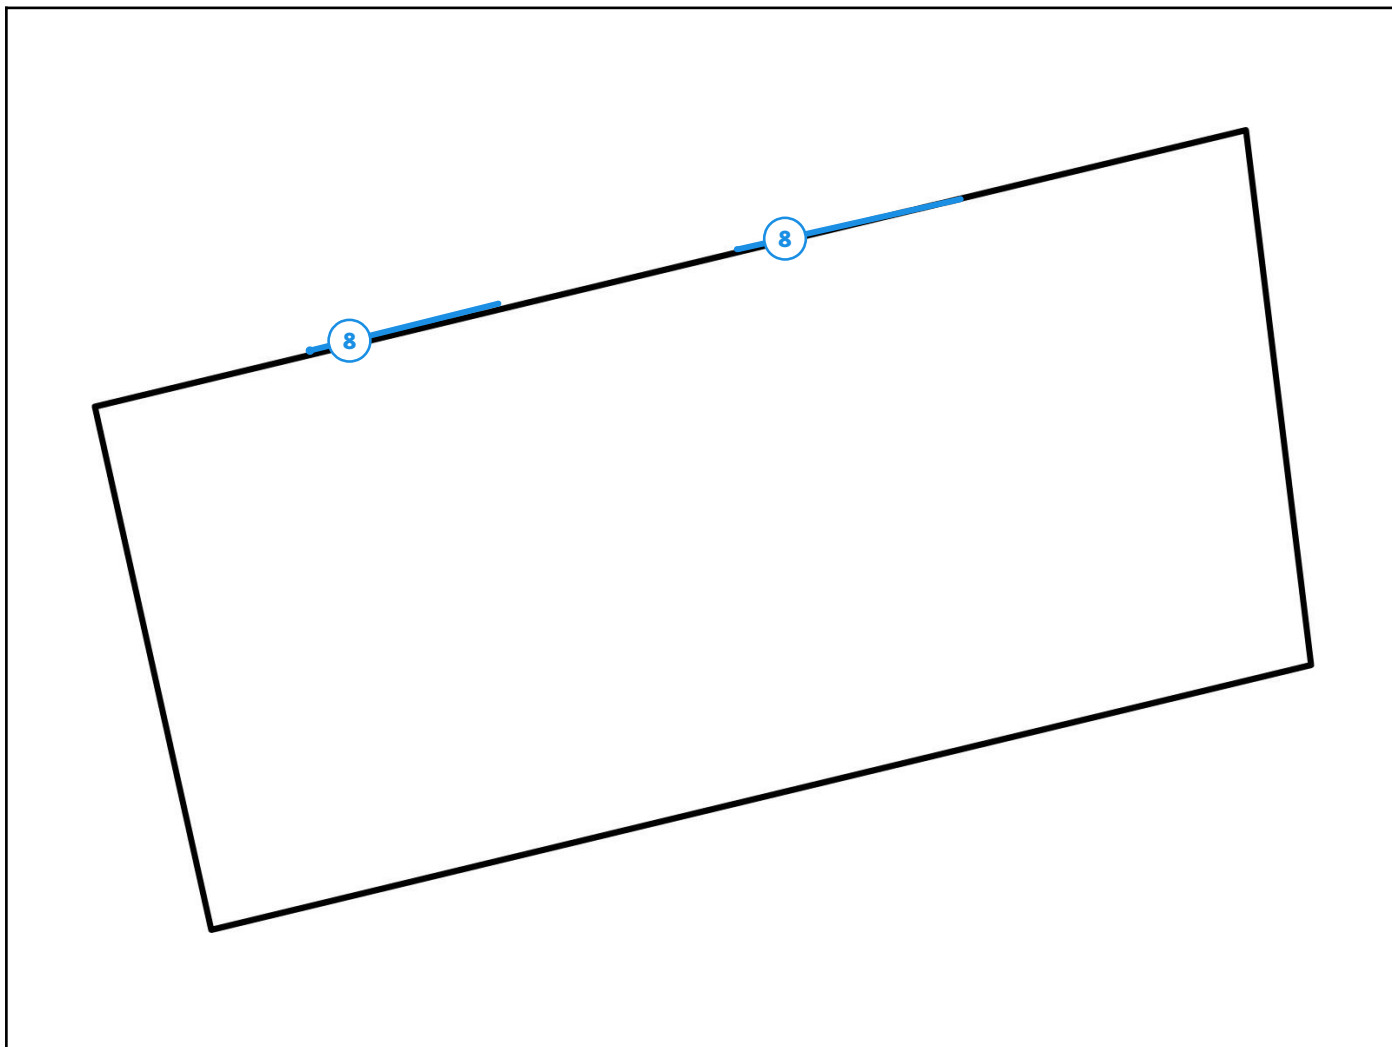
Plan 2.1: Bijgebouw plan

Beschrijving	Type	Actie
8. Mastiek ramen	Geen asbest	-
