# Asbestinventarisatattest

Middelweg 124, 9910 Aalter

Attestnummer : 20250219-000183.000

**Niet-asbestveilig**

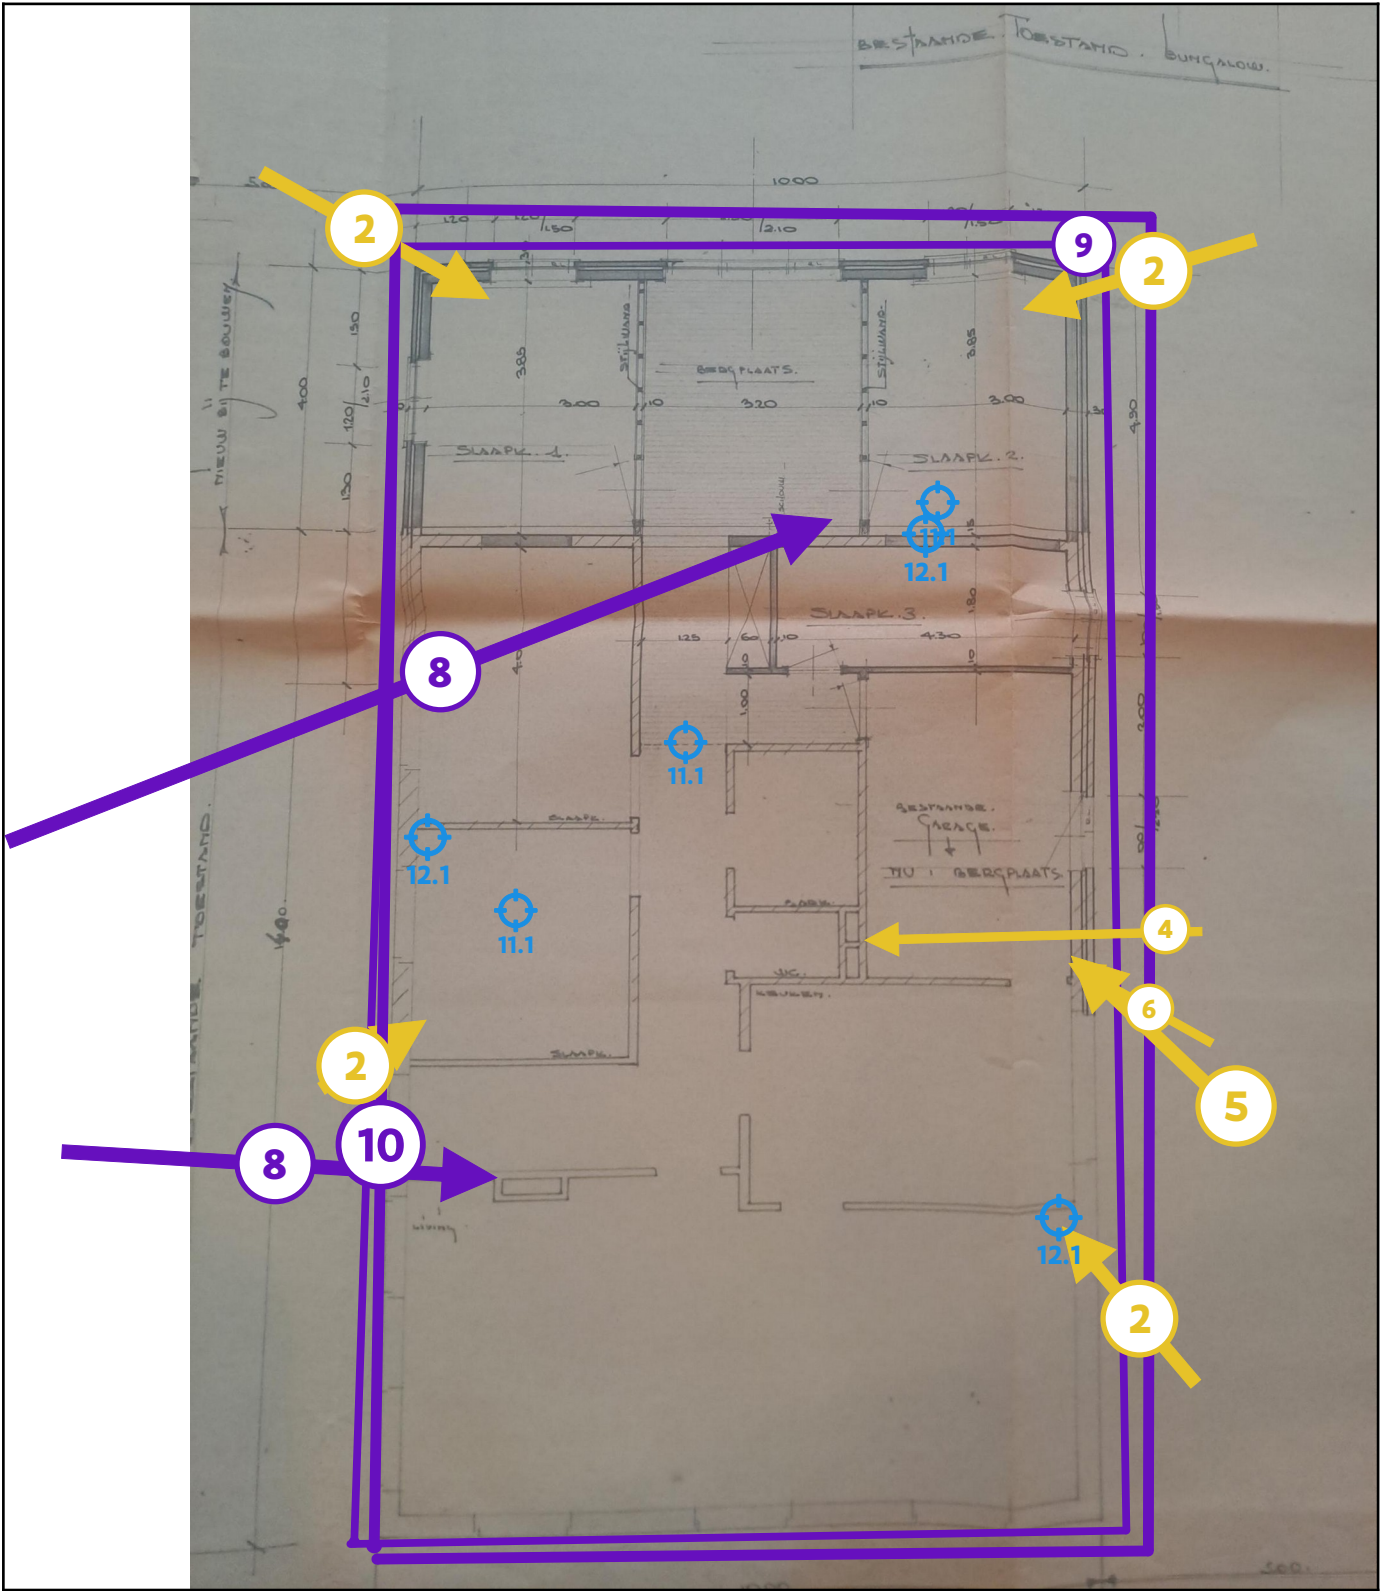
# Plan 1.1: Plan woning

- 5 Asbestmaterialen**
- 2 Beperkingen**
- 0 Uitsluitingen
- 0 Roerende goederen
- 0 Puin, steenslag, (water)bodem
- 2 Adviezen**
- 2 Geen asbest**

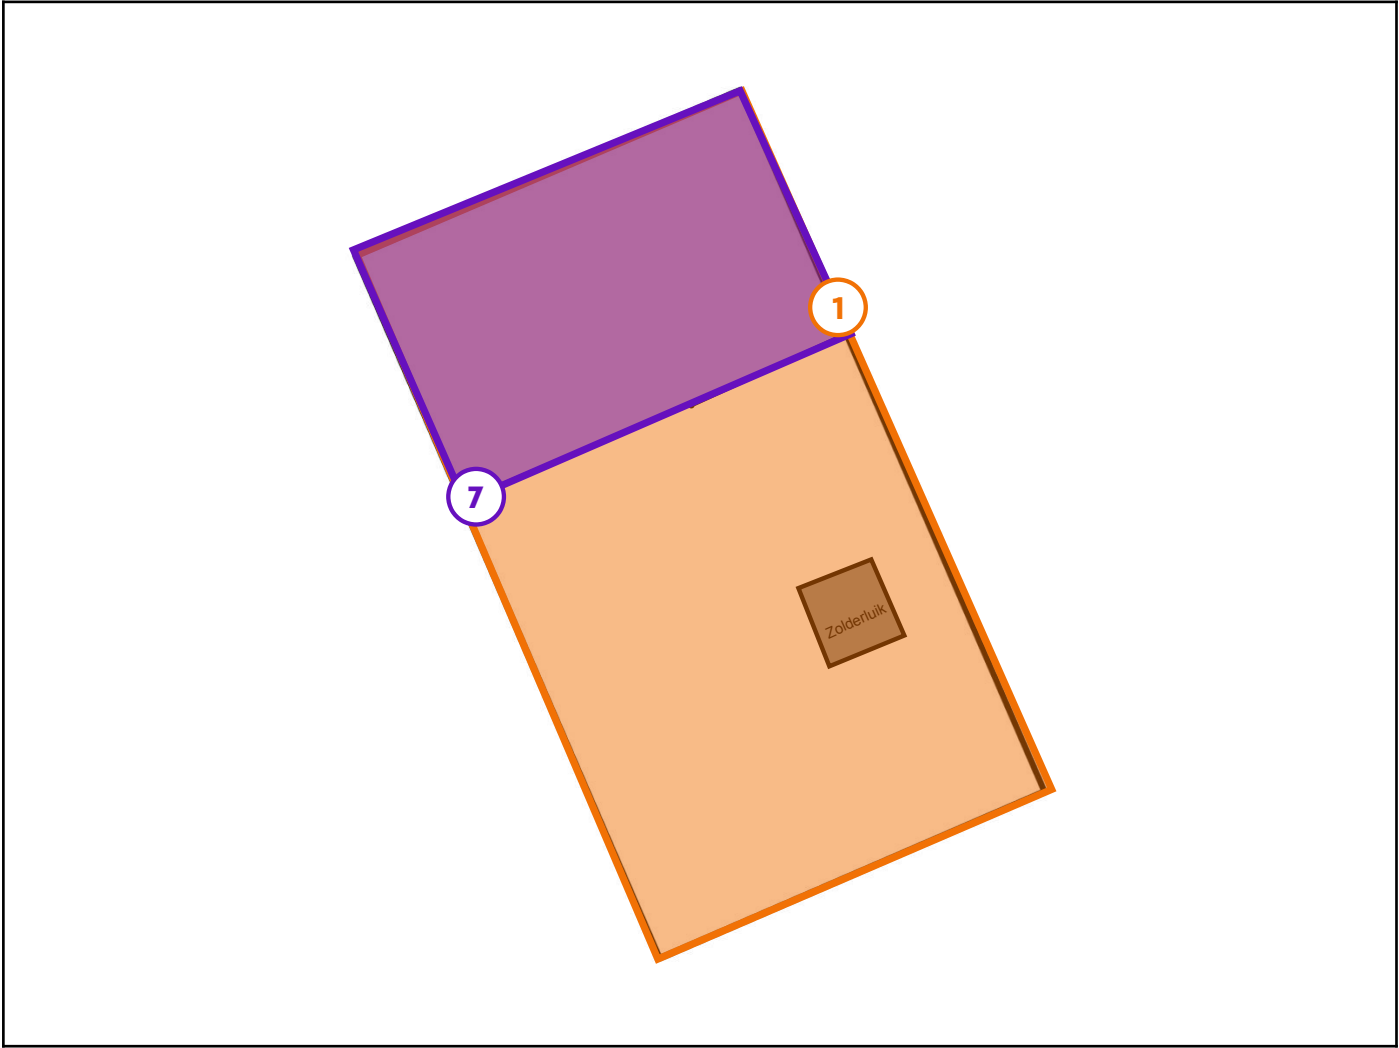
# Plan 1.2: Plan zolder

| Beschrijving | Type | Actie |
|---|---|---|
| 7. Onderdak niet waarneembaar | Beperking | - |

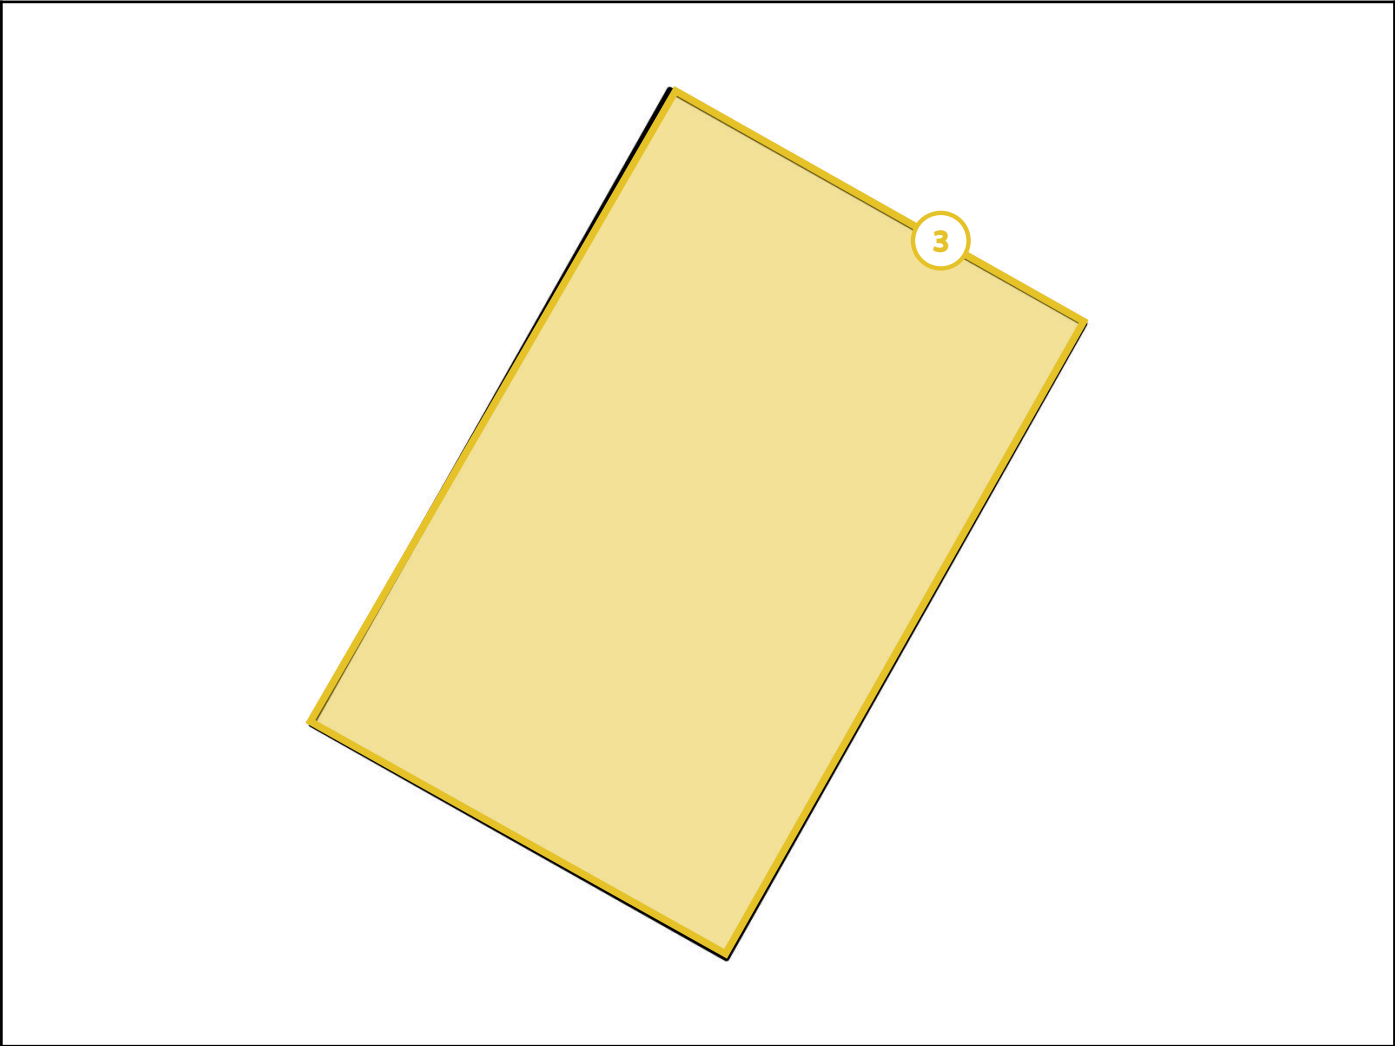
### Plan 3.1: Plan schuur/ stalling

- 1 Asbestmateriaal**
- 0 Beperkingen
- 0 Uitsluitingen
- 0 Roerende goederen
- 0 Puin, steenslag, (water)bodem
- 0 Adviezen
- 0 Geen asbest

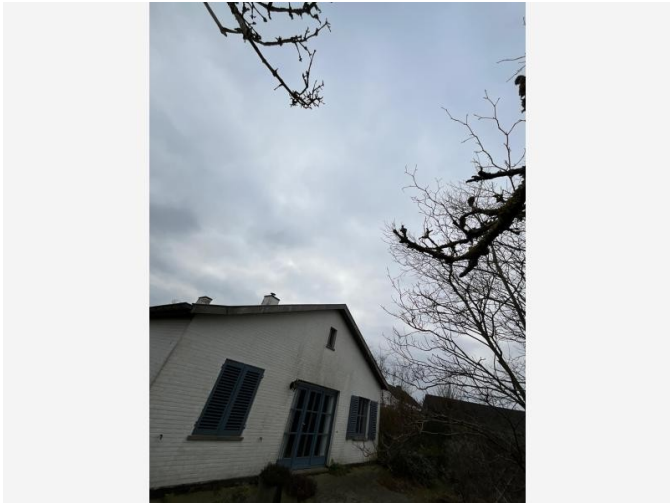
Situeringfoto

| Karakterisatie | Asbest (verdacht) |
| Primaire drager | Schuin dak |
