# Asbestinventarisatetest

Van Asschestraat 22/2, 1820 Steenokkerzeel

Attestnummer : 20231101-000050.000

Uitgegeven op : 01.11.2023

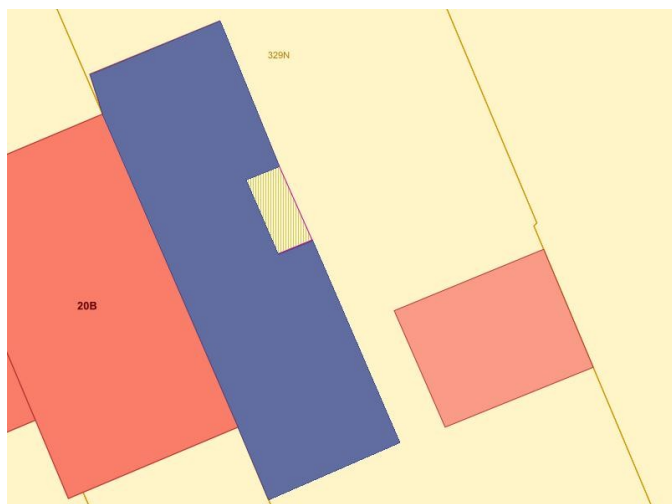
## Zone 1: Hoofdgebouw

Tijdens de inspectie vastgesteld:

**3 Asbestmaterialen**

0 Beperkingen

0 Uitsluitingen

**4 Geen asbest**

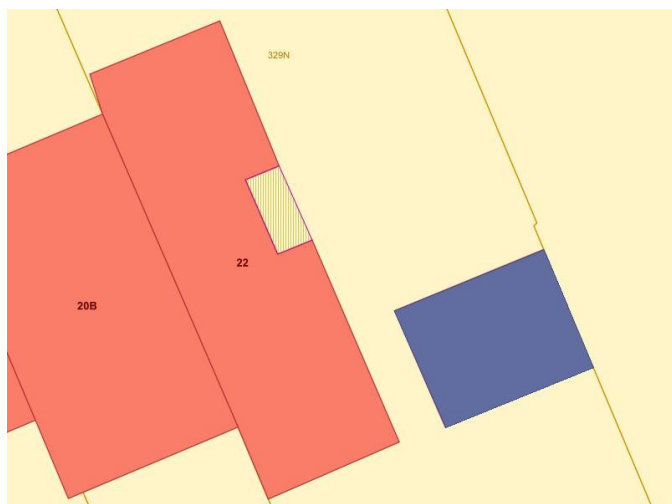
## Zone 2: Bijgebouw

Tijdens de inspectie vastgesteld:

- 0 Asbestmaterialen
- 0 Beperkingen
- 0 Uitsluitingen
- 0 Roerende goederen
- 0 Puin, steenslag, (water)bodem
- 0 Adviezen
- 0 Geen asbest
