# Asbestinventarisatetest

St.-Norbertusstraat 81, 3400 Landen

Attestnummer : 20240109-000235.000

Uitgegeven op : 09.01.2024

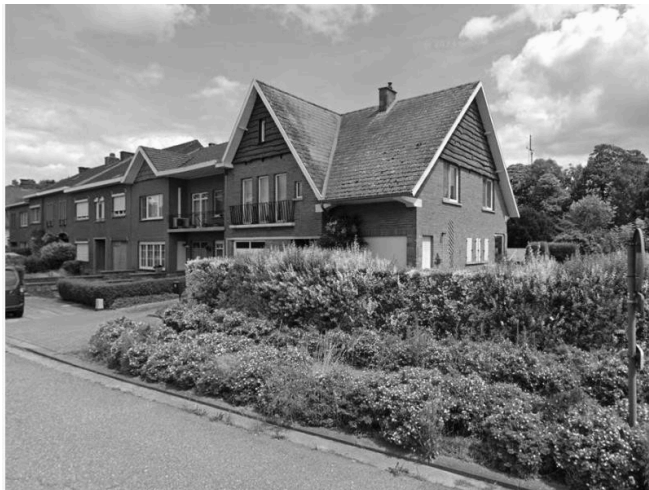
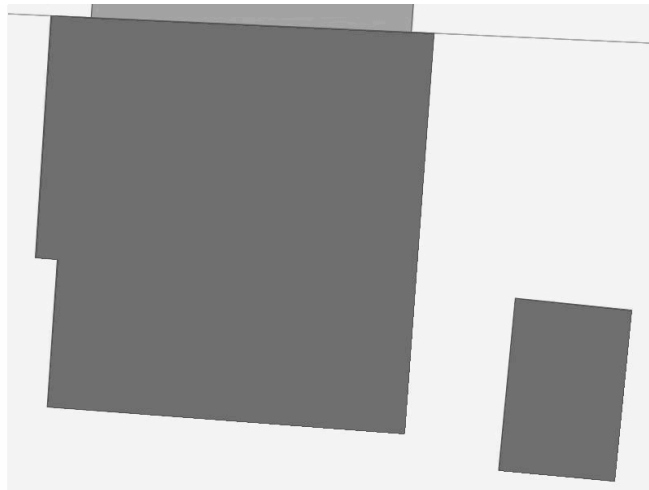
Eindconclusie volgens de wetgeving:

**Niet-asbestveilig**

- 2** Asbestmaterialen **Dringend verwijderen**
- 0** Asbestmaterialen **Dringend maatregelen nemen**
- 1** Asbestmateriaal **Verwijderen**
- 0** Asbestmaterialen **Maatregelen nemen**
- 2** Asbestmaterialen **Zorgvuldig beheren**

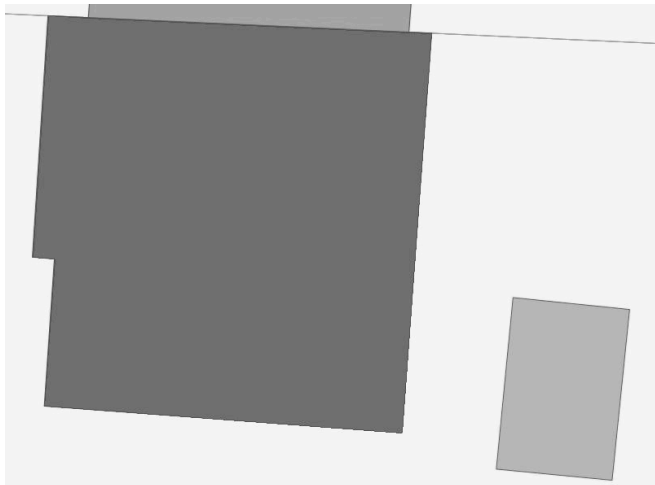
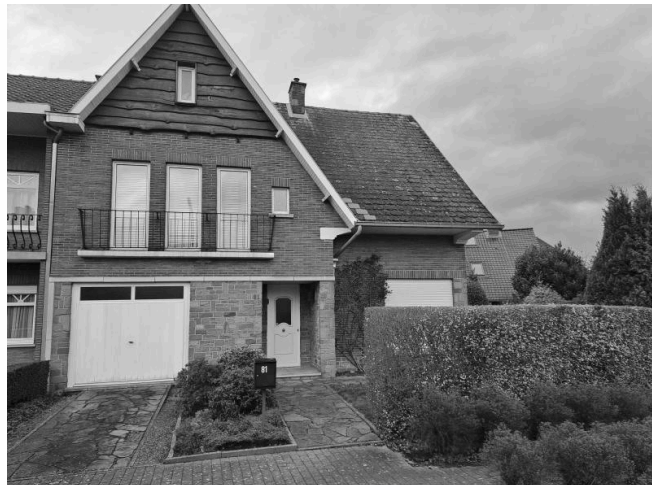
## Zone 1: Woning

- 5 Asbestmaterialen**
- 0 Beperkingen
- 0 Uitsluitingen
- 0 Roerende goederen
- 0 Puin, steenslag, (water)bodem
- 0 Adviezen
- 4 Geen asbest**

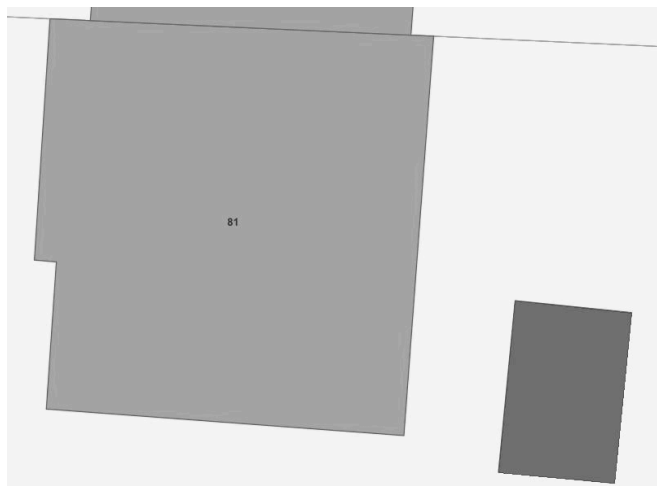
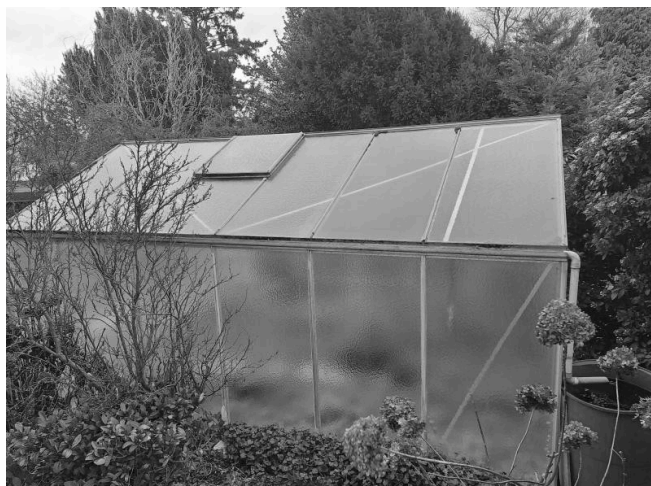
## Zone 2: serre

- 0 Asbestmaterialen
- 0 Beperkingen
- 0 Uitsluitingen
- 0 Roerende goederen
- 0 Puin, steenslag, (water)bodem
- 0 Adviezen
- 0 Geen asbest
