Asbestinventarisatetest

Tramstraat 7, 3391 Tielt-Winge

Attestnummer : 20231017-000194.000

Niet-asbestveilig

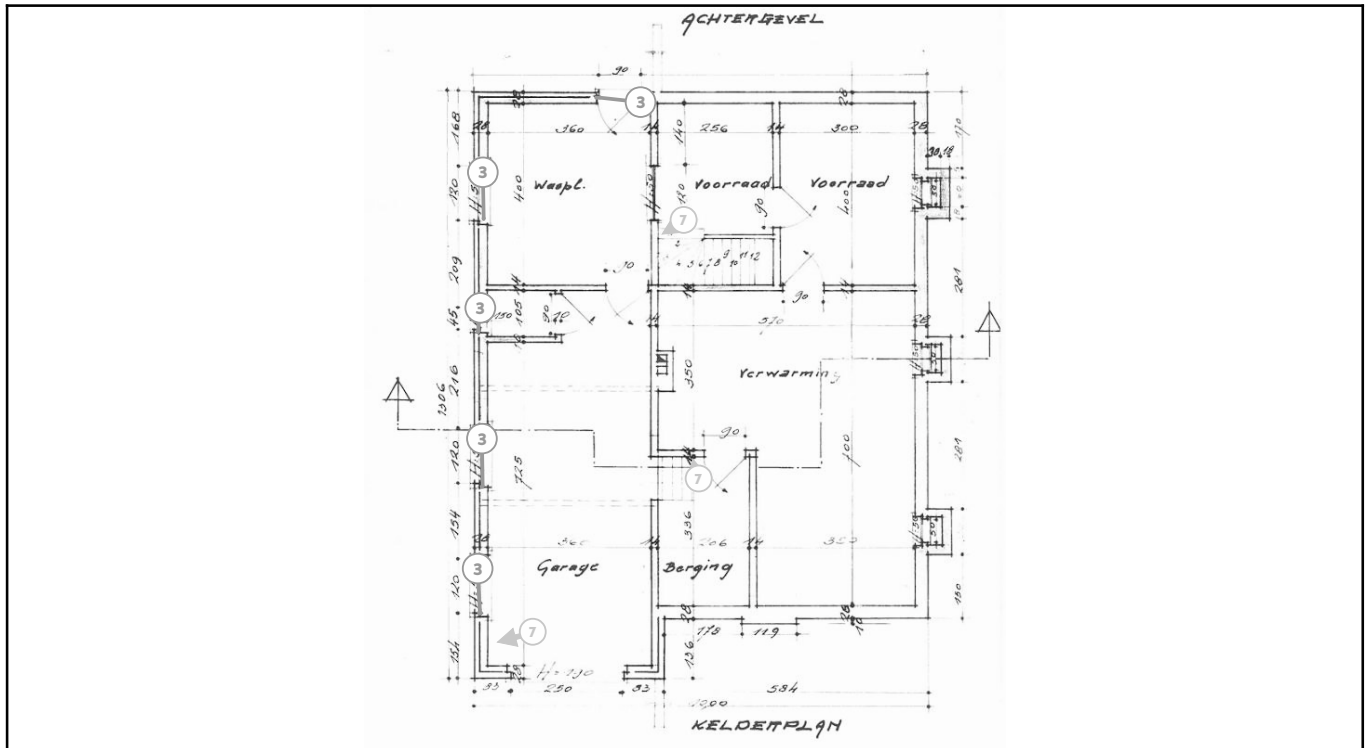
Plan 1.1: plan kelder

Beschrijving	Type	Actie
3. kit aan de ramen	Asbestmateriaal	Verwijderen
7. bakkeliet stopcontacten en schakelaars	Asbestmateriaal	Zorgvuldig beheren

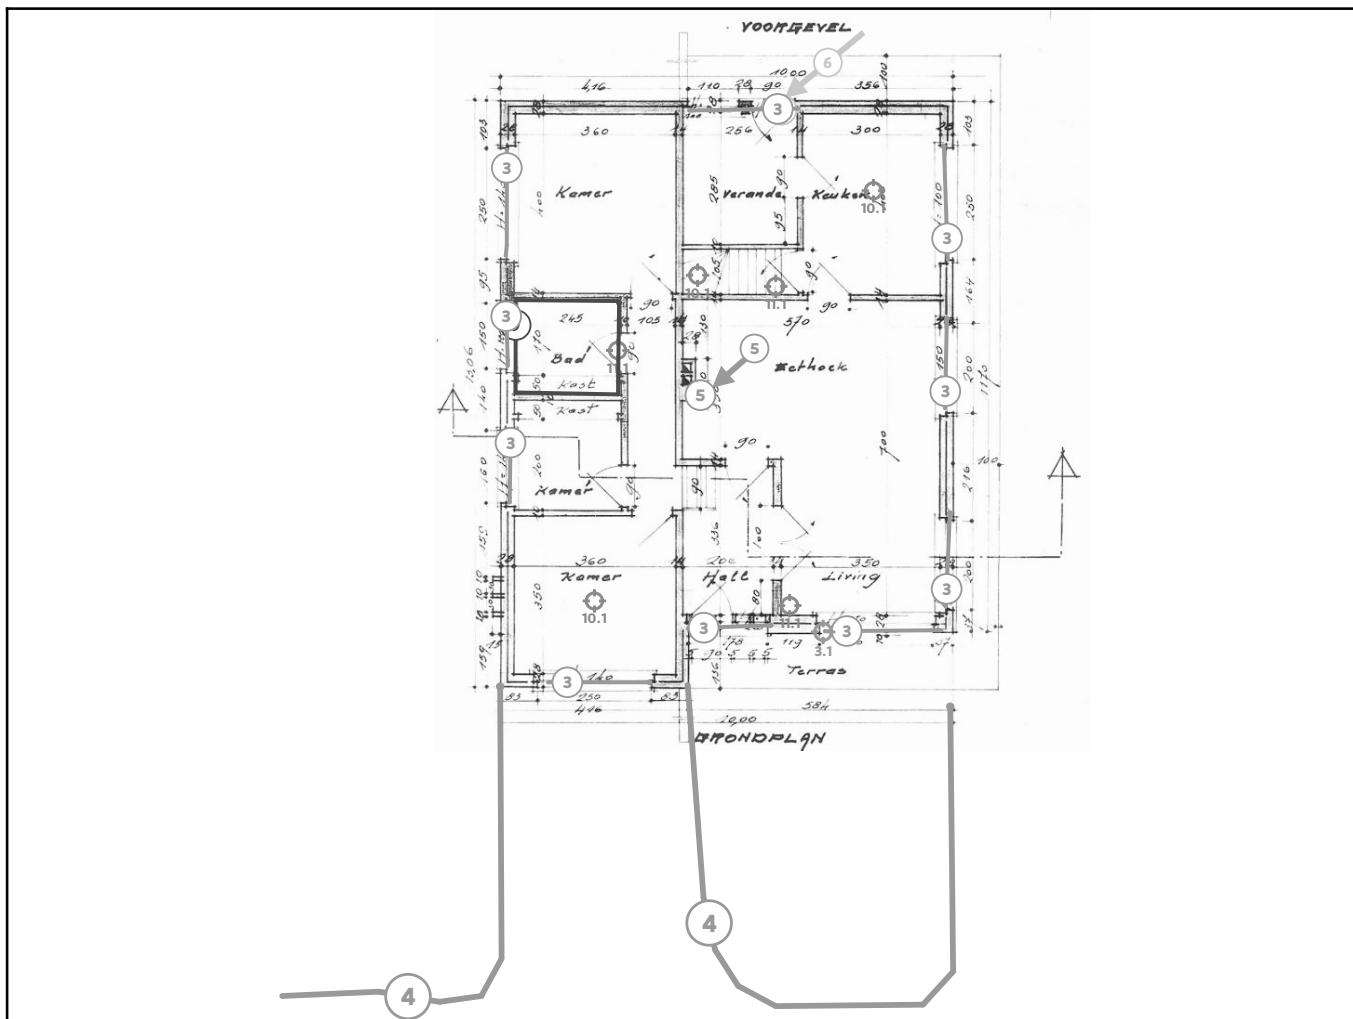
Plan 1.2: plan gelijkvloers

Beschrijving	Type	Actie
3. kit aan de ramen	Asbestmateriaal	Verwijderen
3.1 Code: 4.03371	Puntmonster	-
4. Deksteen	Asbestmateriaal	Verwijderen
5. Roetluisje	Asbestmateriaal	Verwijderen
6. Glassal in achterdeur	Asbestmateriaal	Zorgvuldig beheren
9. Faience tegels	Advies	-
10. bezetting plafond	Geen asbest	-

10.1 Code: 4.03370	Mengmonster	-
11. bezetting muur	Geen asbest	-
11.1 Code: 4.03369	Mengmonster	-

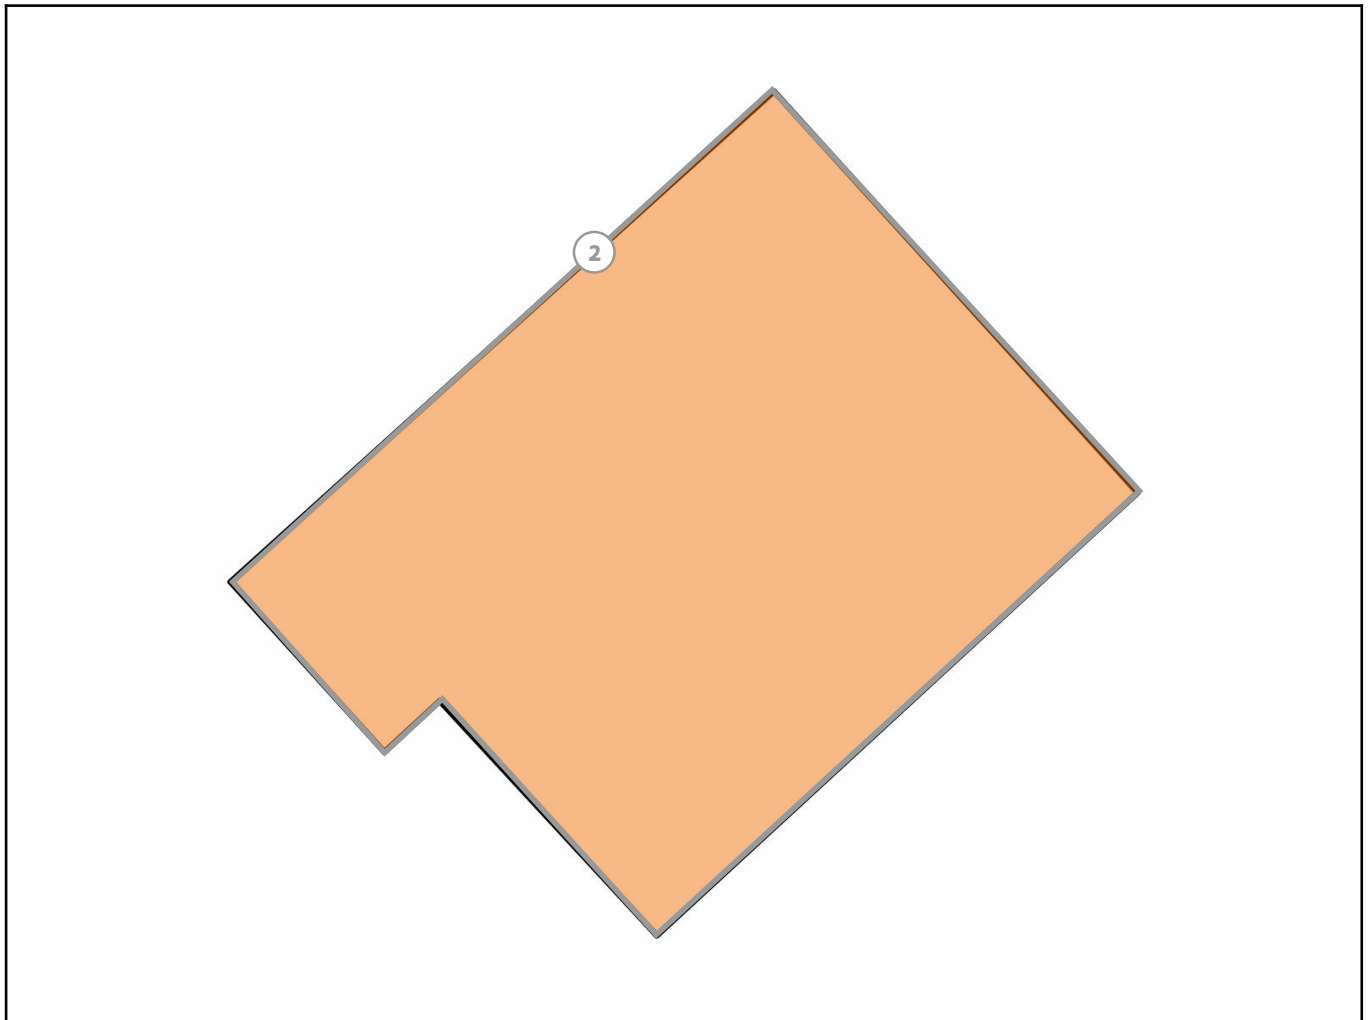
Plan 1.3: Zolder

Beschrijving	Type	Actie
2. asbestcement leien	Asbestmateriaal	Verwijderen

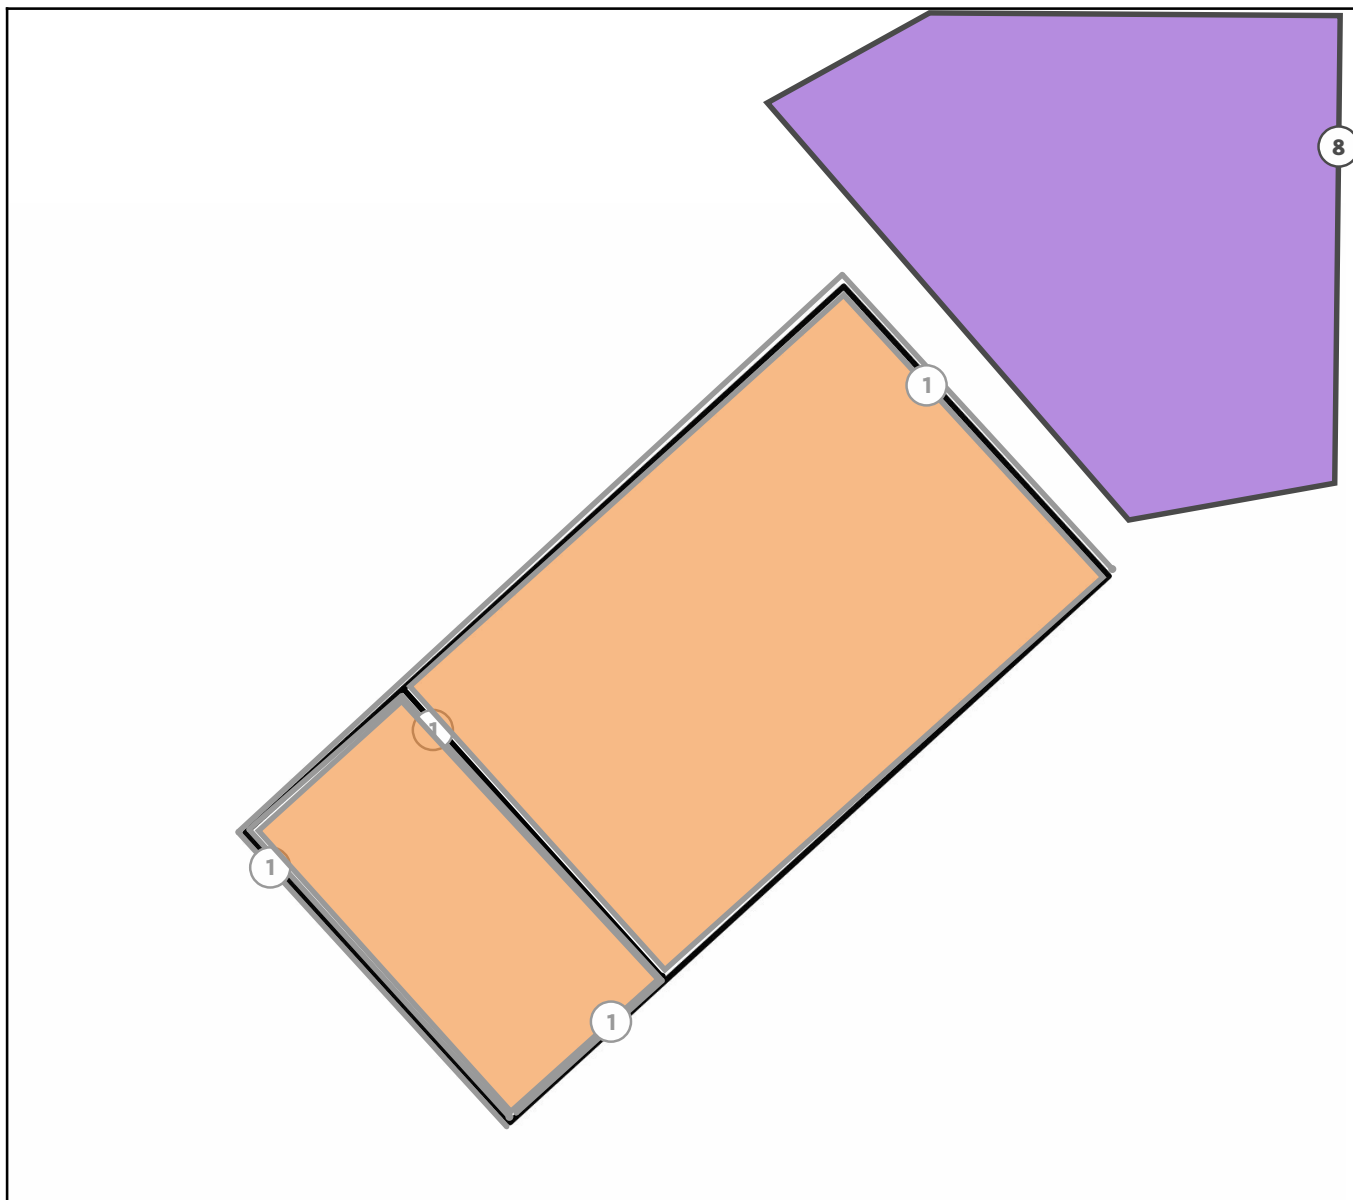
Plan 2.1: Bijgebouw plan

Beschrijving	Type	Actie
1. menuiserieit duivenhok	Asbestmateriaal	Verwijderen
8. Overwoekering	Beperking	-
