Asbestinventarisatetest

Groot Overlaar 233, 3300 Tienen

Attestnummer : 20240209-000251.000

Uitgegeven op : 09.02.2024

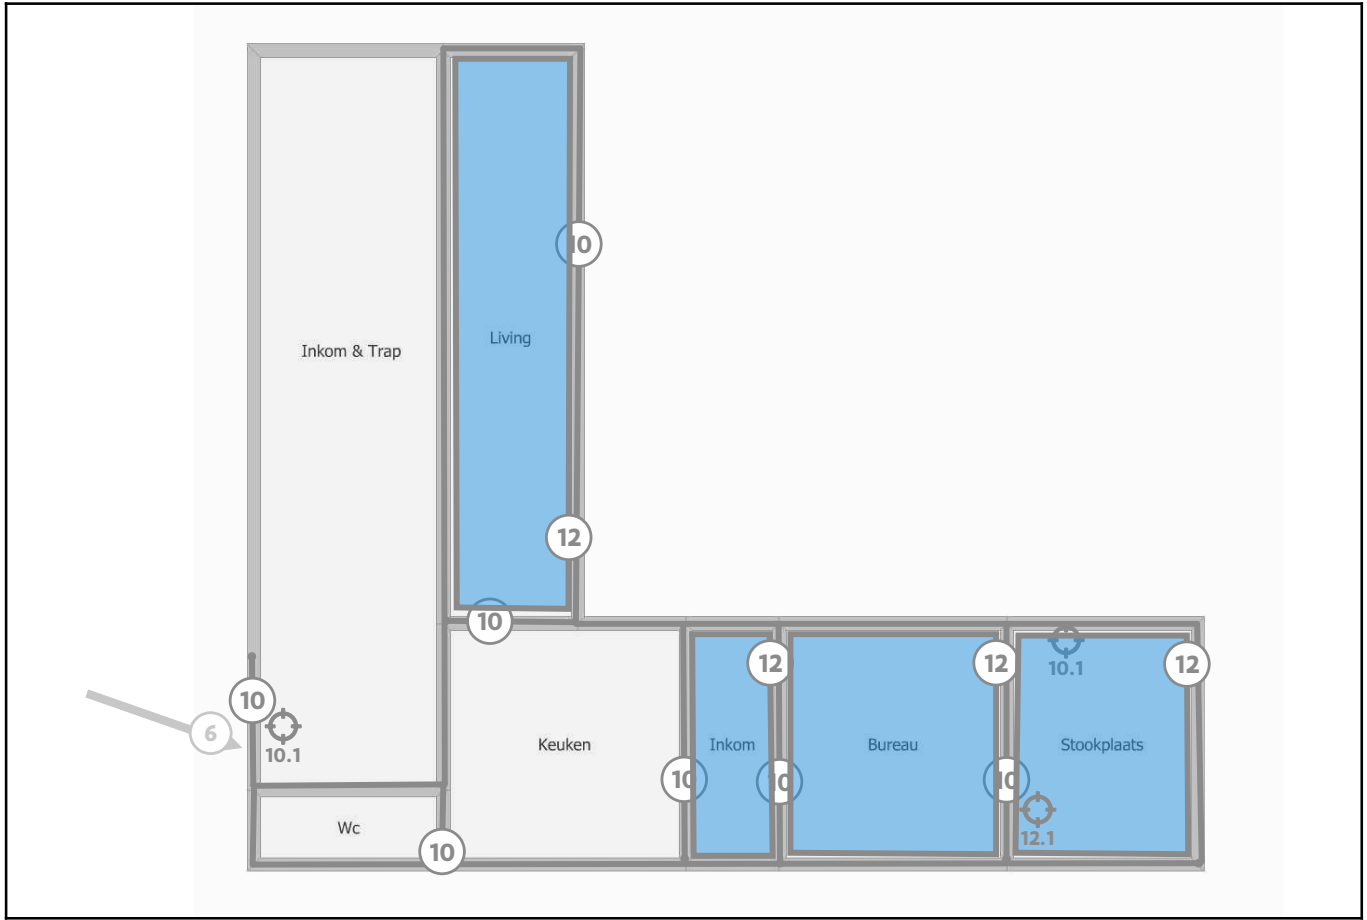
Plan 1.1: Plan gelijkvloers

Beschrijving	Type	Actie
6. Bakelieten bord en schakelaars	Asbestmateriaal	Zorgvuldig beheren
10. Pleisterwerk muur	Geen asbest	-
10.1 Code: M39111	Mengmonster	-
12. Pleisterwerk plafond	Geen asbest	-
12.1 Code: M39112	Mengmonster	-

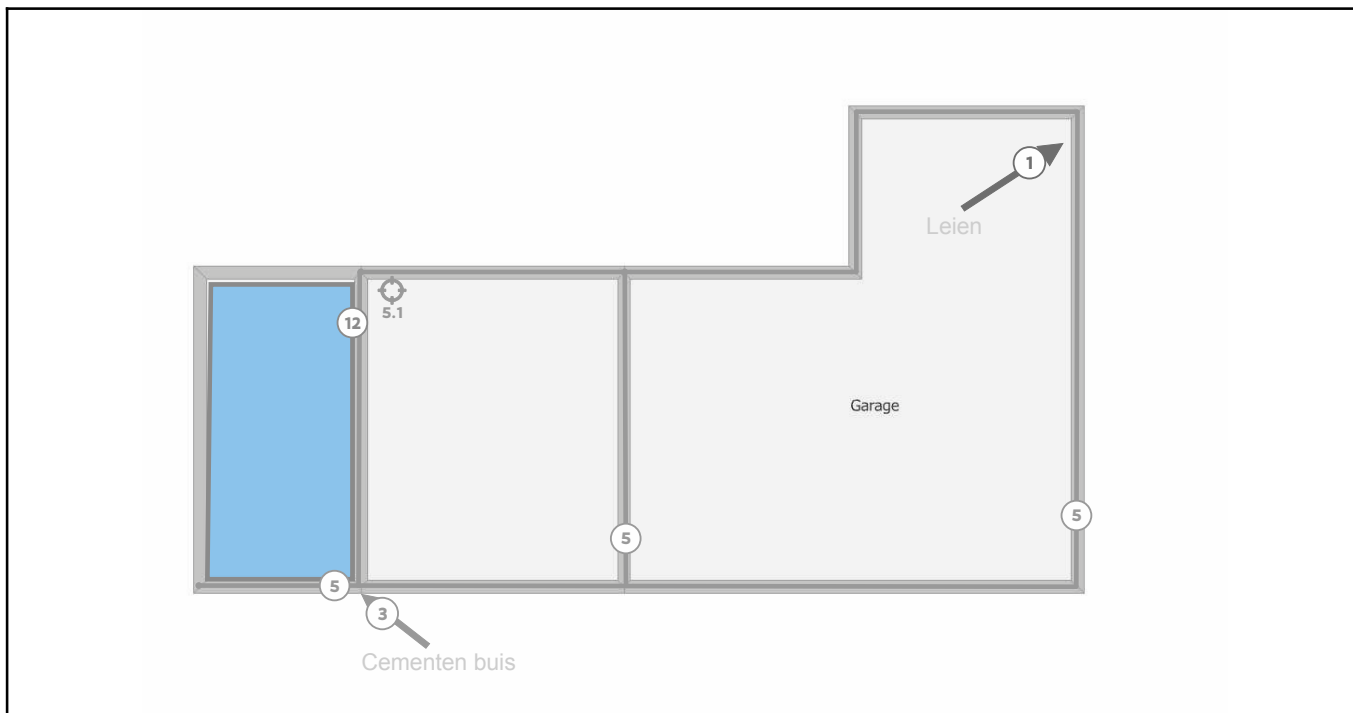
Plan 1.3: Plan garage

Beschrijving	Type	Actie
1. Leien dak garage	Asbestmateriaal	Dringend verwijderen
3. Cementen schouwbus	Asbestmateriaal	Verwijderen
5. Beplating garage	Asbestmateriaal	Verwijderen
5.1 Code: M39110	Puntmonster	-
12. Pleisterwerk plafond	Geen asbest	-

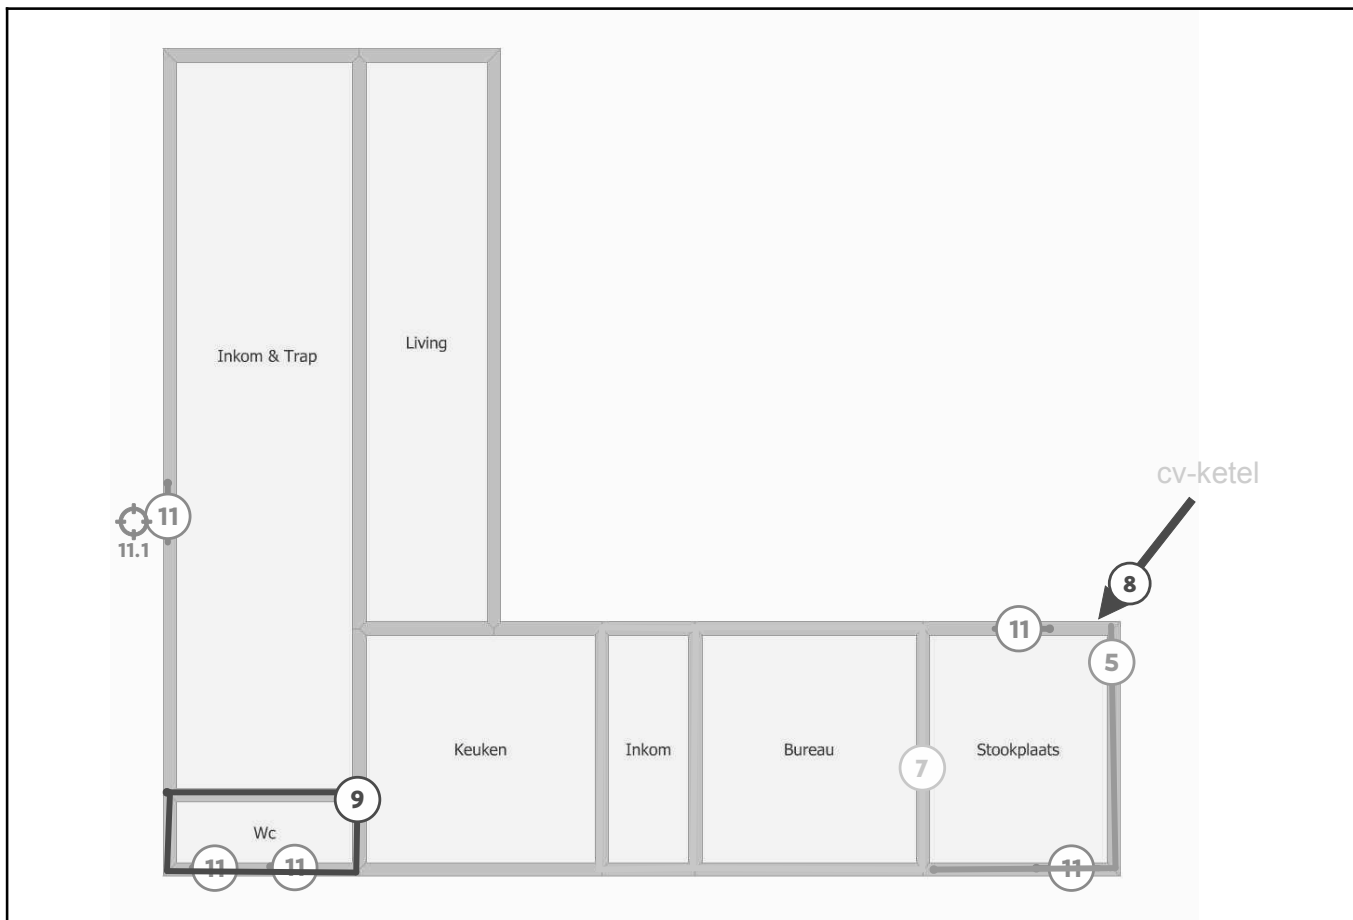
Plan 1.4: Plan gelijkvloers

Beschrijving	Type	Actie
5. Beplating garage	Asbestmateriaal	Verwijderen
7. Lambrisering gang en bureau	Asbestmateriaal	Zorgvuldig beheren
8. Cv- ketel	Advies	-
9. Fiance tegellijn wc	Advies	-
11. Mastiek ramen	Geen asbest	-
11.1 Code: M39113	Puntmonster	-

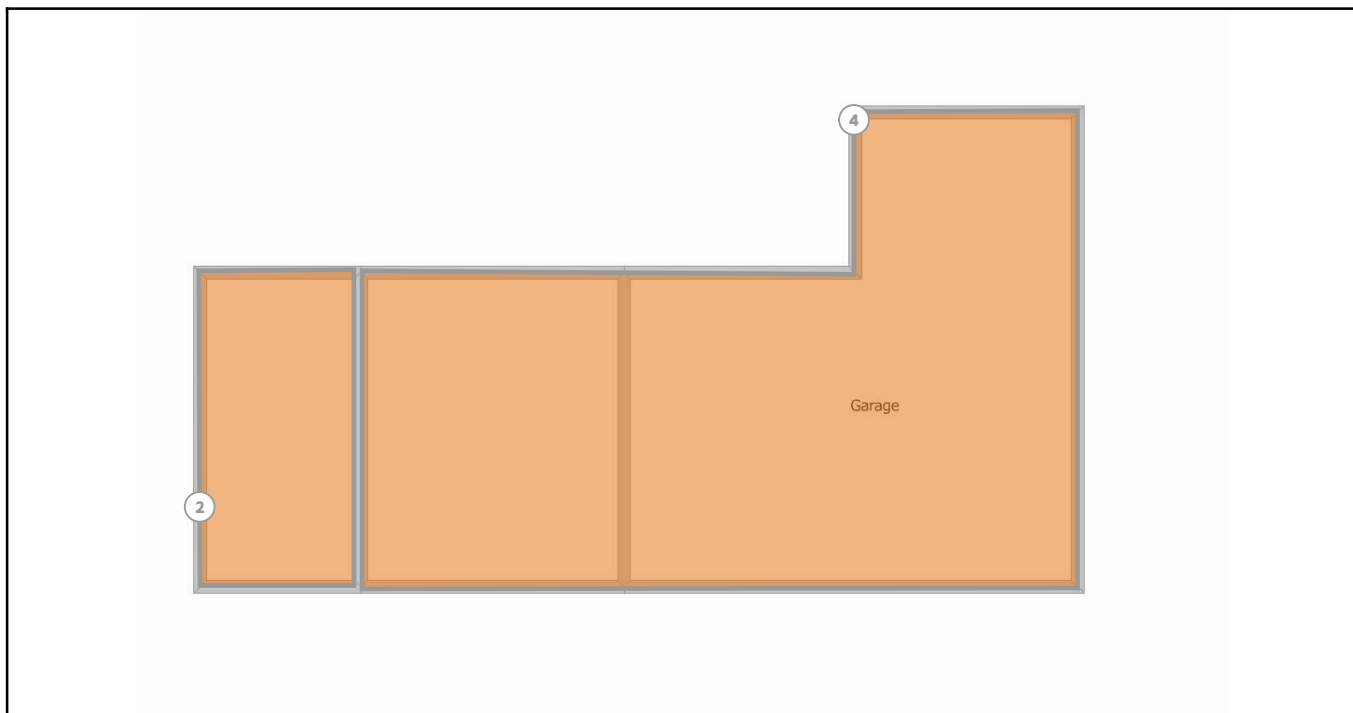
Plan 1.6: Plan garage

Beschrijving	Type	Actie
2. Leien dak garage	Asbestmateriaal	Verwijderen
4. Golfplaten dak garage	Asbestmateriaal	Verwijderen
