Asbestinventarisatetest

Bergstraat 34, 3390 Tielt-Winge

Attestnummer : 20231218-000303.000

Niet-asbestveilig

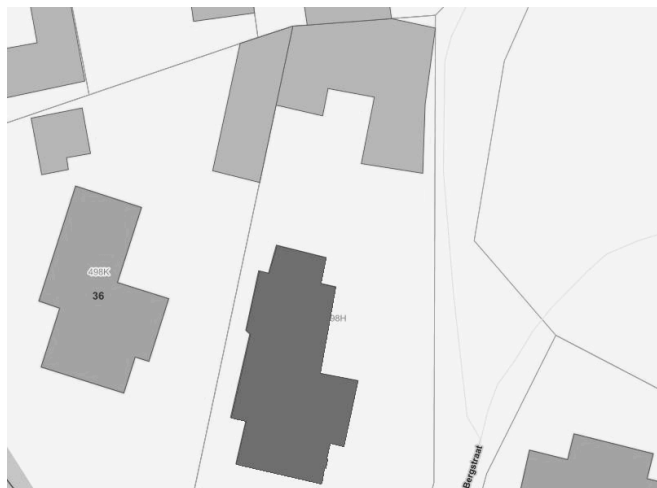
Zone 1: Hoofdgebouw

- 3 Asbestmaterialen**
- 0 Beperkingen
- 0 Uitsluitingen
- 0 Roerende goederen
- 0 Puin, steenslag, (water)bodem
- 2 Adviezen**
- 3 Geen asbest**

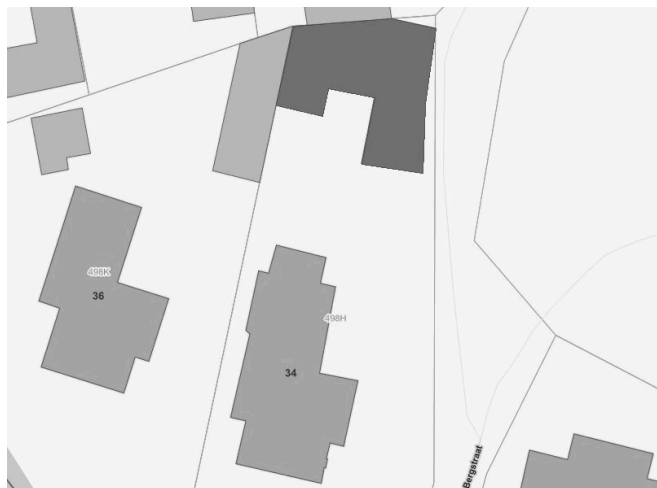
Zone 2: Bijgebouw

1 **Asbestmateriaal**
