Asbestinventarisatattest

Dorpsstraat 10, 3381 Glabbeek

Attestnummer : **20231201-000325.000**

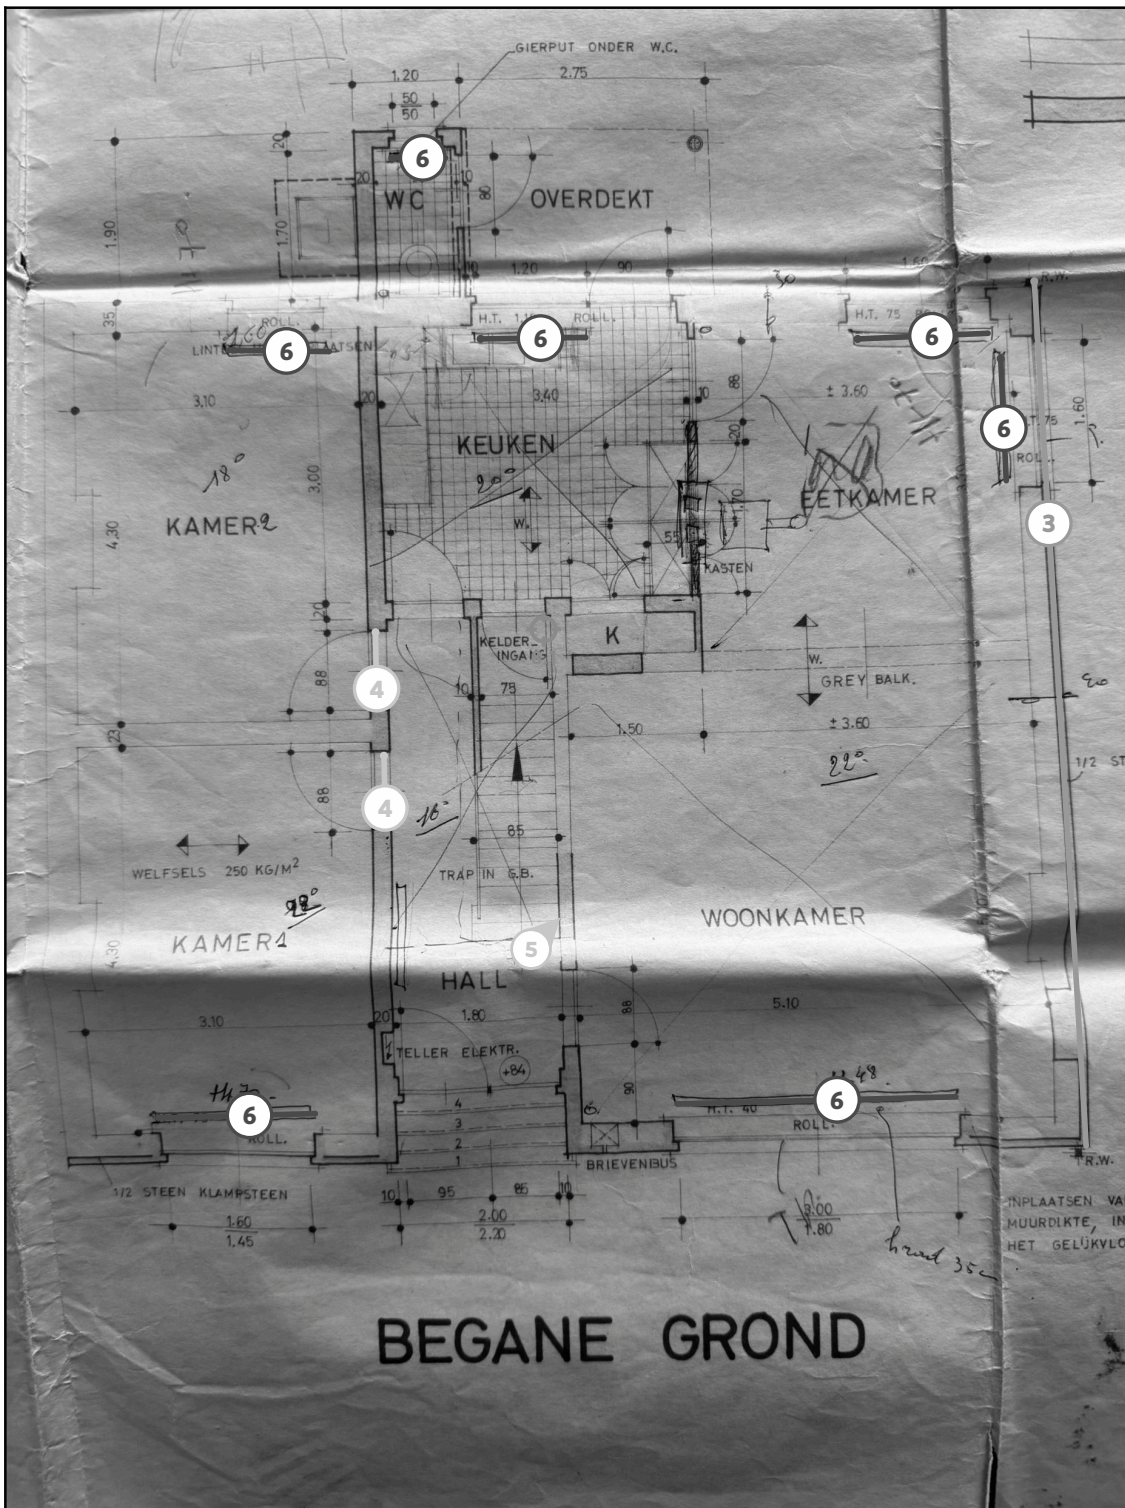
Plan 1.2: Gelijkvloers

3. asbestcement leien	Asbestmateriaal	Verwijderen
4. Vensterbank binnen + deurdorpels	Asbestmateriaal	Zorgvuldig beheren
5. bakkeliet stopcontacten en schakelaars	Asbestmateriaal	Zorgvuldig beheren
6. radiatoren bestaande uit gekoppelde panelen	Advies	-
8. bezetting muur	Geen asbest	-
8.1 Code: 4.05030	Mengmonster	-

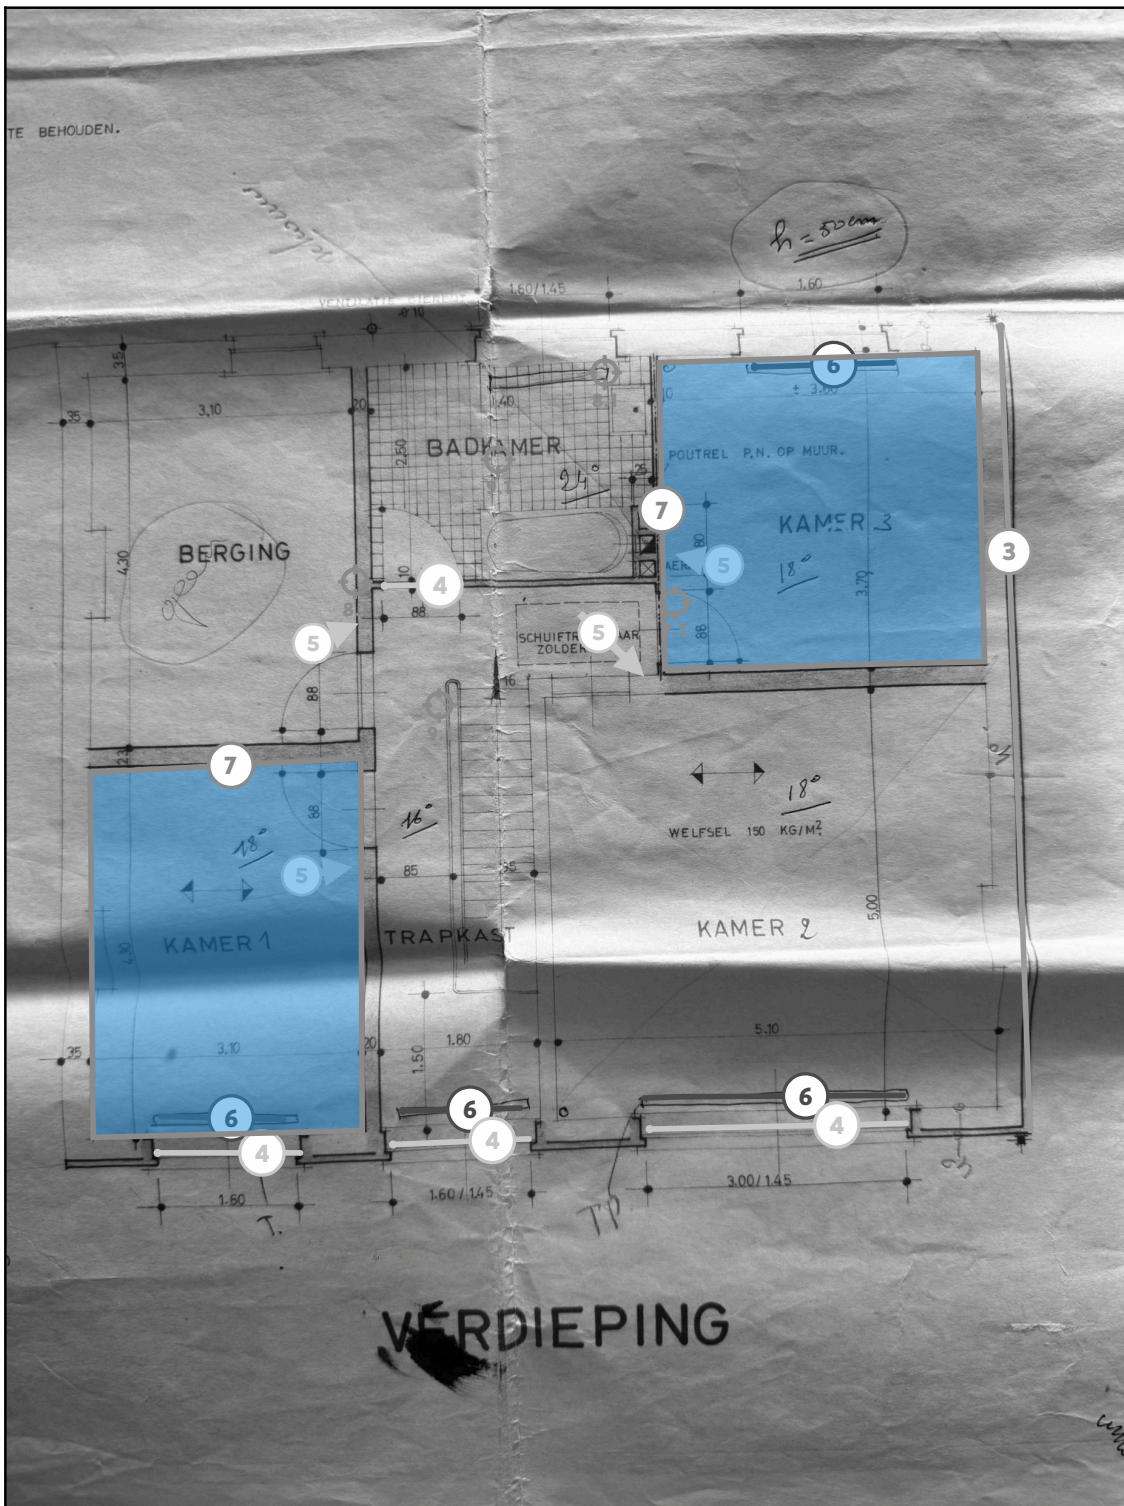
Plan 1.3: 1ste verdiep

3. asbestcement leien	Asbestmateriaal	Verwijderen
4. Vensterbank binnen + deurdorpels	Asbestmateriaal	Zorgvuldig beheren
5. bakkeliet stopcontacten en schakelaars	Asbestmateriaal	Zorgvuldig beheren
6. radiatoren bestaande uit gekoppelde panelen	Advies	-
7. asbestverdachte linoleum	Geen asbest	-
7.1 Code: 4.05033	Puntmonster	-
8. bezetting muur	Geen asbest	-
8.1 Code: 4.05030	Mengmonster	-
9. bezetting plafond	Geen asbest	-
9.1 Code: 5.05031	Mengmonster	-
