# Asbestinventarisatetest

Avendorenstraat 10, 3300 Tienen

Attestnummer : 20240214-000336.000

# Zone 1: Woongedeelte boven doorgang

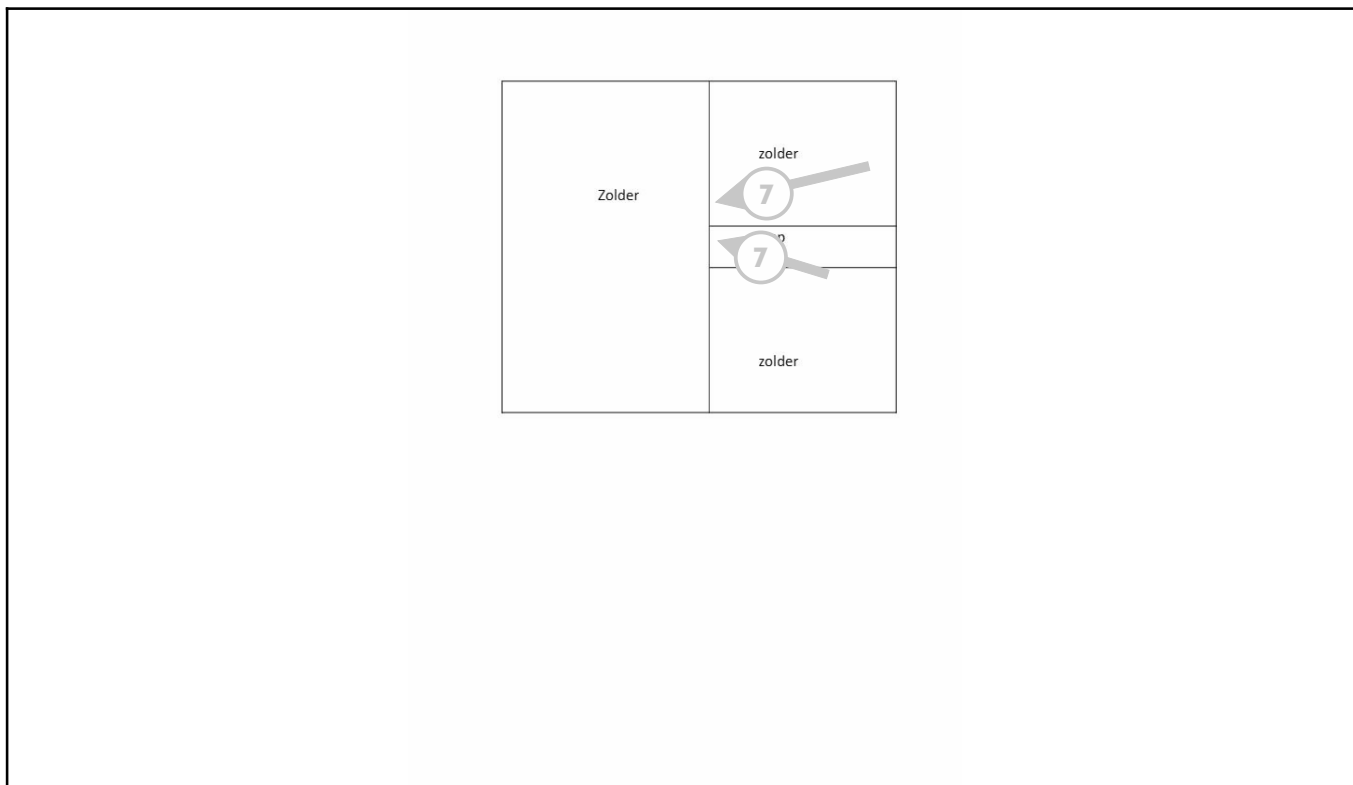
## Plan 1.4: Zolder

Beschrijving	Type	Actie
7. Bakeliet kastjes, schakelaars en stopcontacten	Asbestmateriaal	Zorgvuldig beheren

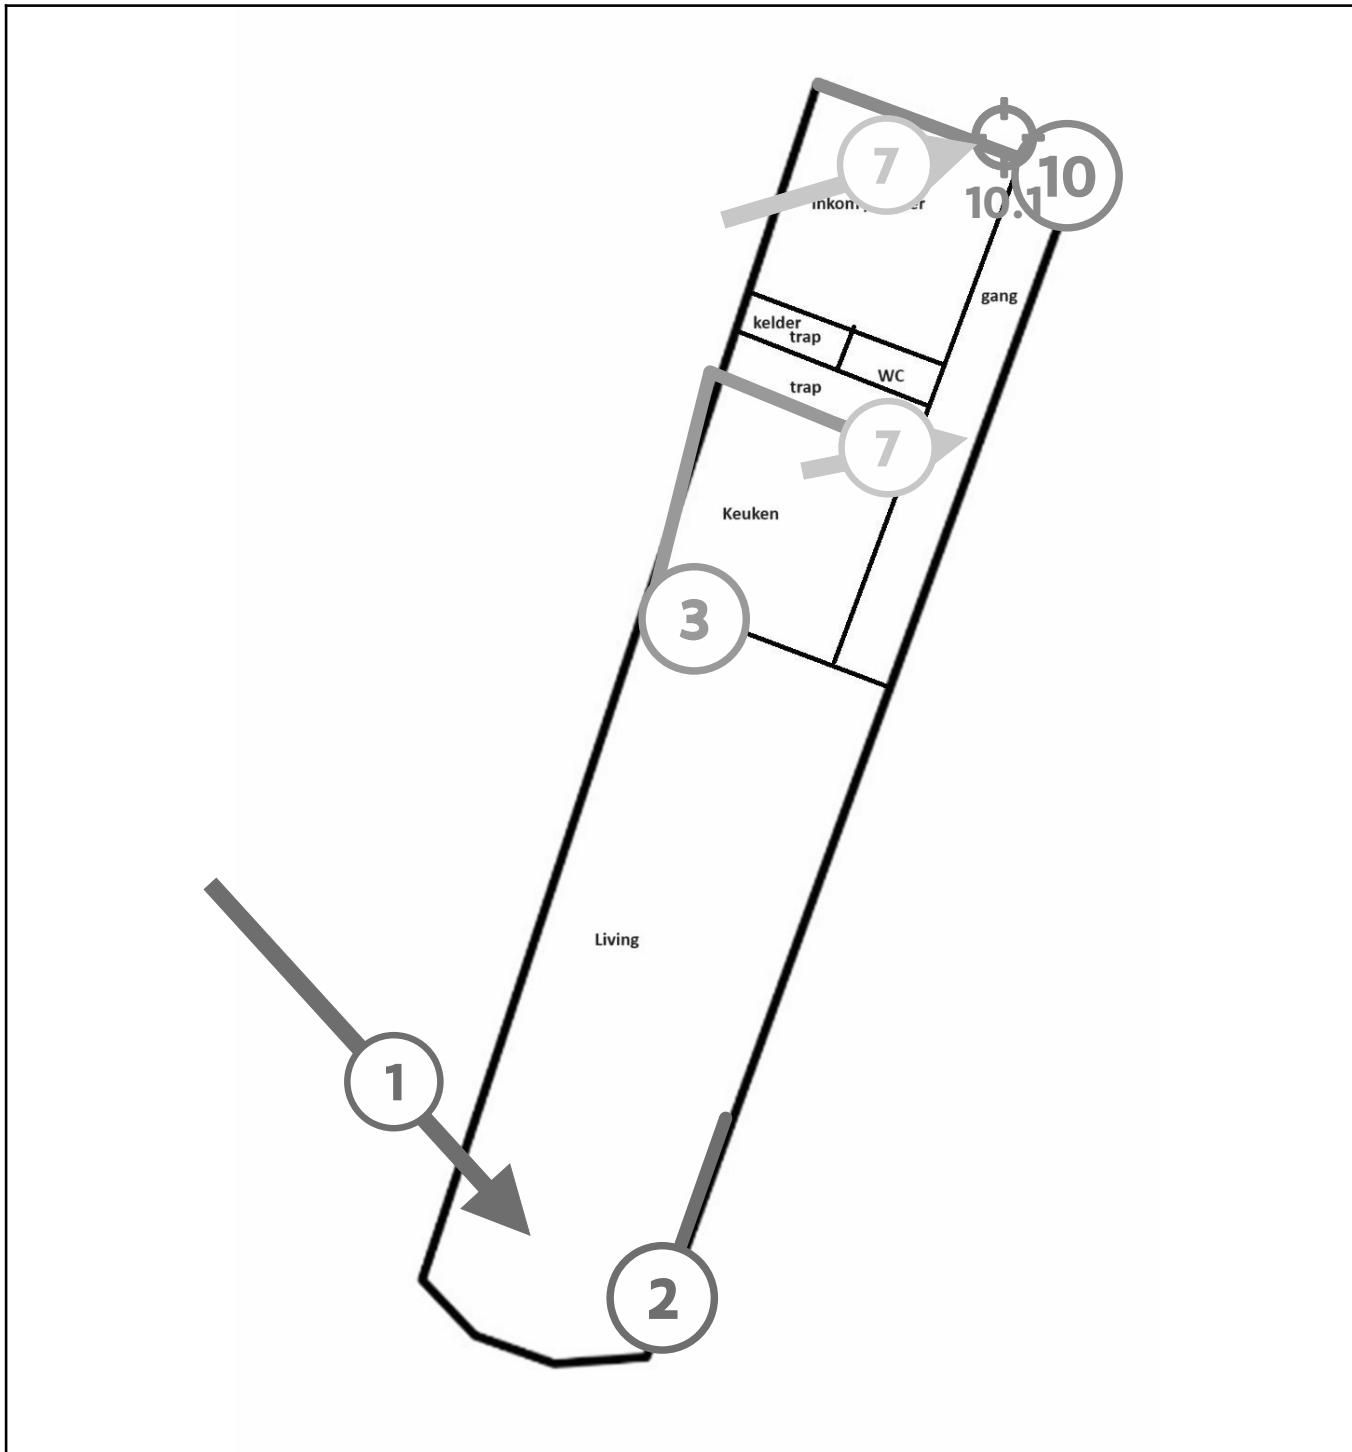
## Plan 1.6: Gelijkvloers

Beschrijving	Type	Actie
1. Stukken menuiserie plaat op de grond	Asbestmateriaal	Dringend verwijderen

2. Menuiserie plaat tegen de buitenmuur	Asbestmateriaal	Dringend verwijderen
3. Menuiserieplaat tegen de wand van de keuken	Asbestmateriaal	Verwijderen
7. Bakeliet kastjes, schakelaars en stopcontacten	Asbestmateriaal	Zorgvuldig beheren
10. Crepi tegen de voor en achtergevel	Geen asbest	-
10.1 Code: 006	Mengmonster	-

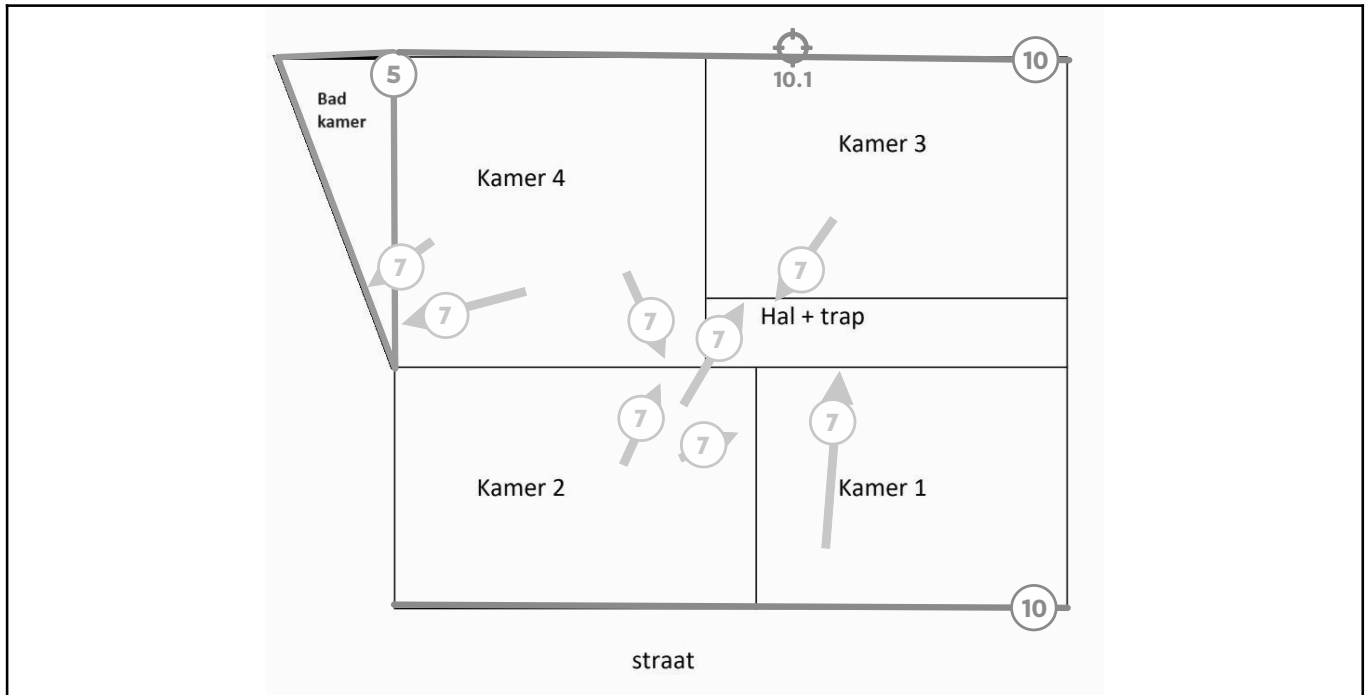
## Plan 1.7: 1e verdieping

Beschrijving	Type	Actie
5. Menuiseriebeplating tegen de wand van de badkamer	Asbestmateriaal	Verwijderen
7. Bakeliet kastjes, schakelaars en stopcontacten	Asbestmateriaal	Zorgvuldig beheren
10. Crepi tegen de voor en achtergevel	Geen asbest	-
10.1 Code: 006	Mengmonster	-

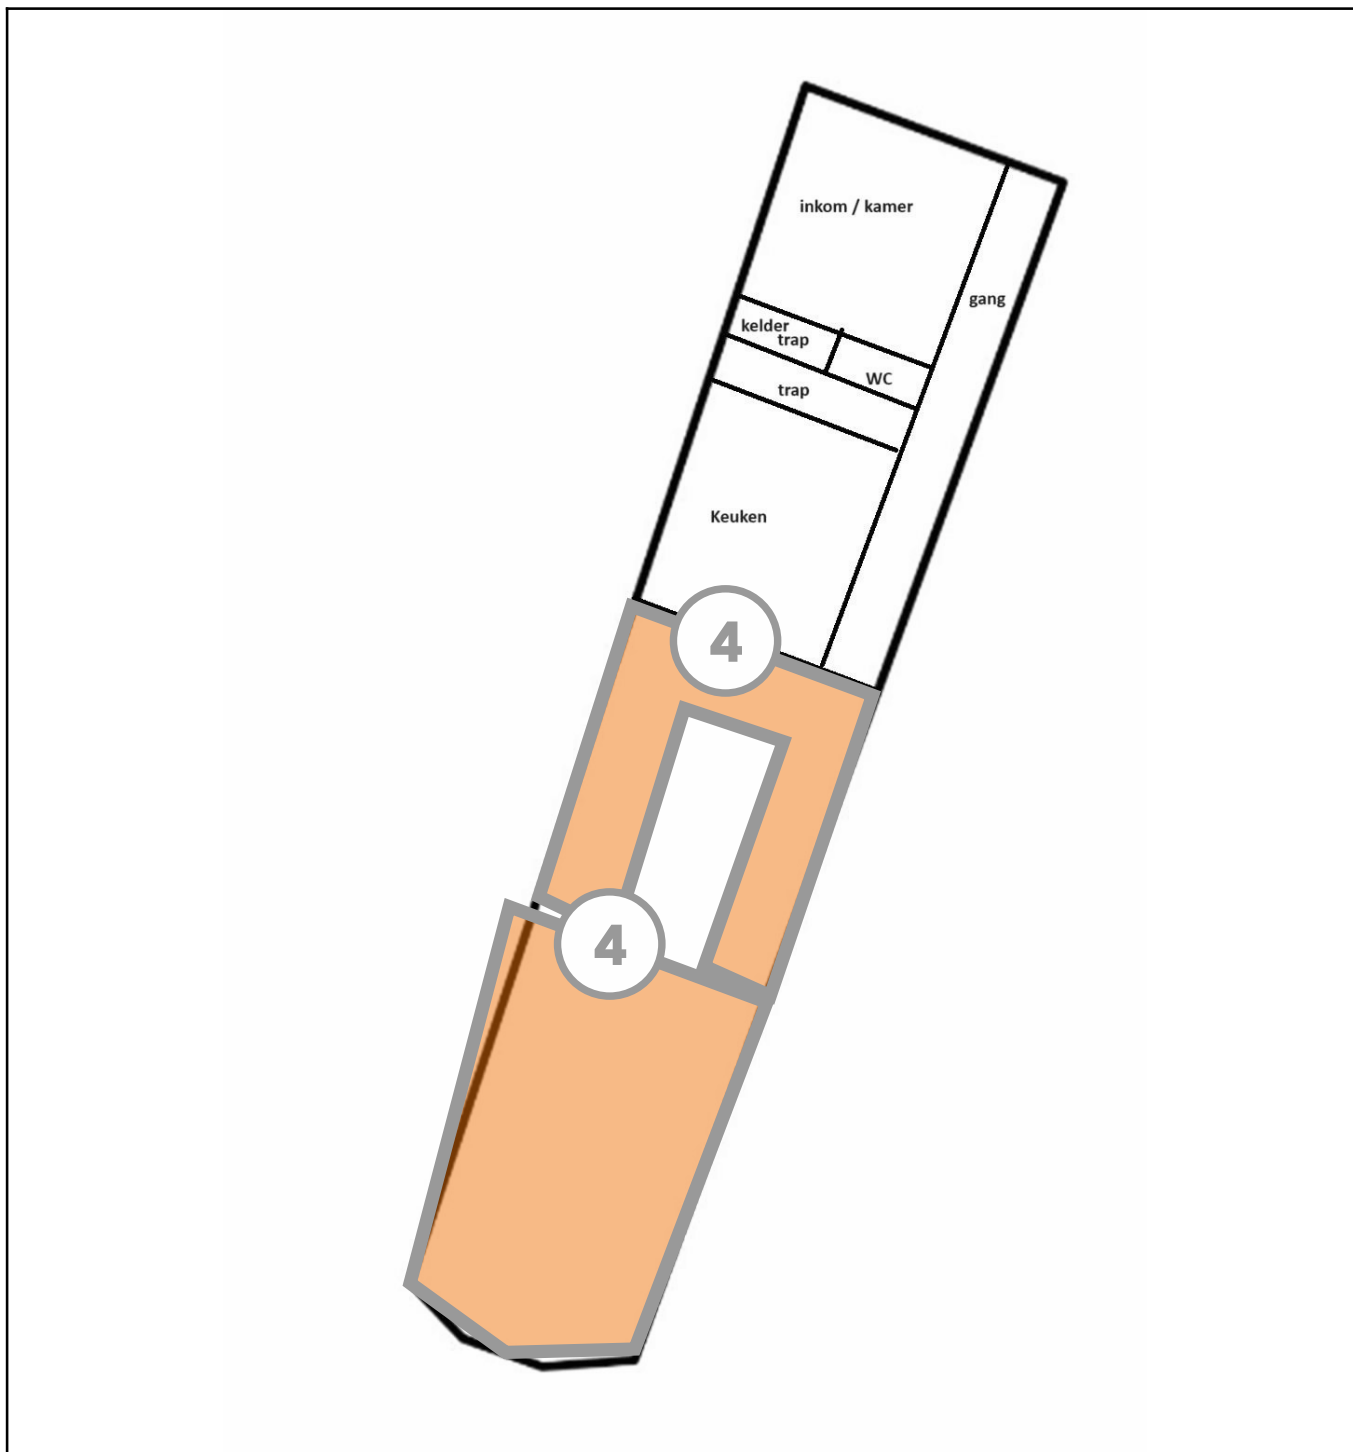
## Plan 1.8: Gelijkvloers

Beschrijving	Type	Actie
4. roofing dakbedekking	Asbestmateriaal	<a href="#">Verwijderen</a>
