Asbestinventarisatetest

Kapellenstraat 18, 3381 Glabbeek

Attestnummer : 20240307-000056.000

Uitgegeven op : 07.03.2024

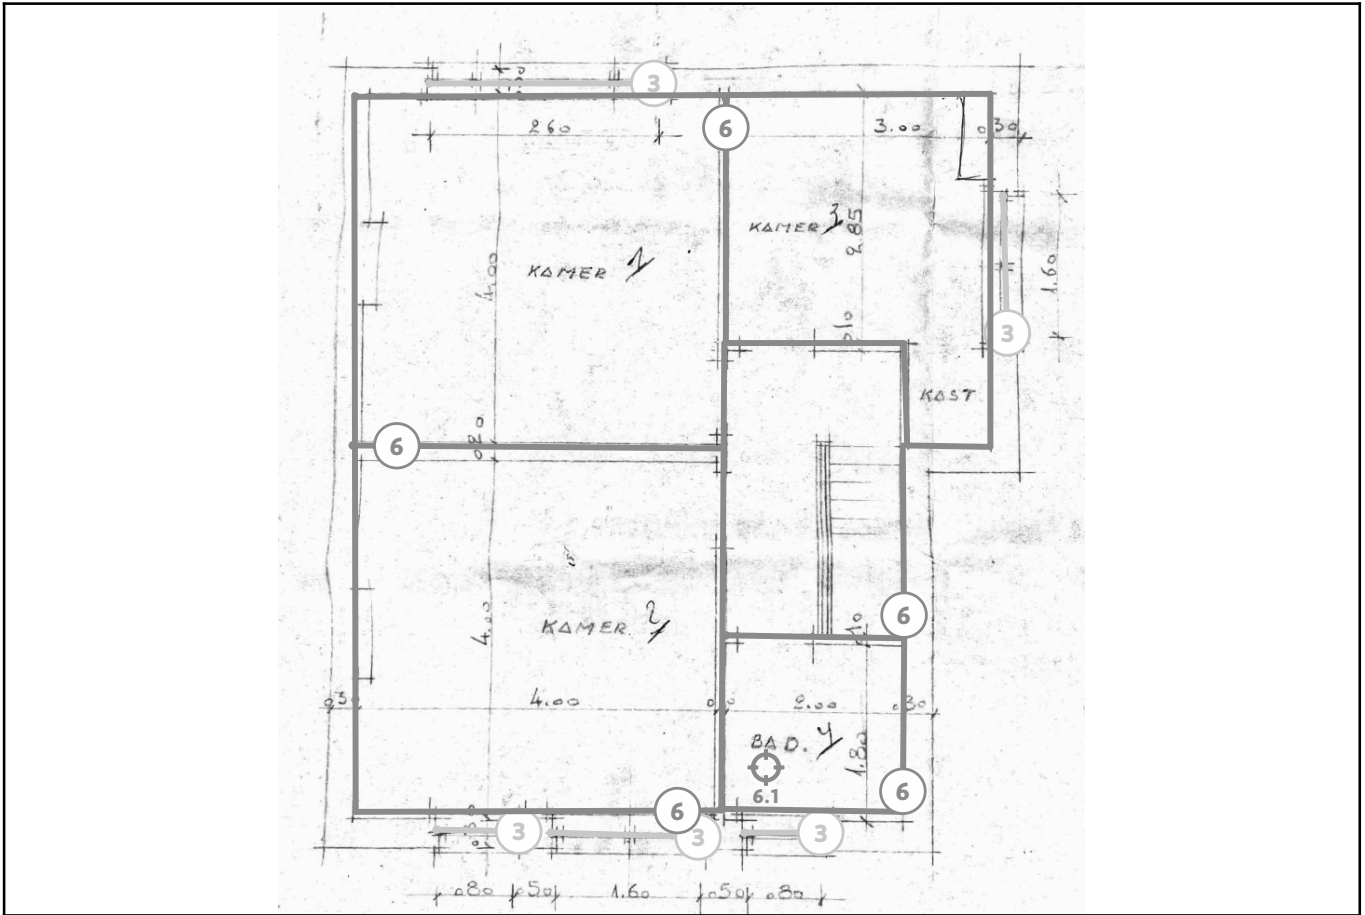
Plan 1.2: Plan verdieping

Beschrijving	Type	Actie
3. Vensterbanken	Asbestmateriaal	Zorgvuldig beheren
6. Pleisterwerk muur	Geen asbest	-
6.1 Code: M40997	Mengmonster	-

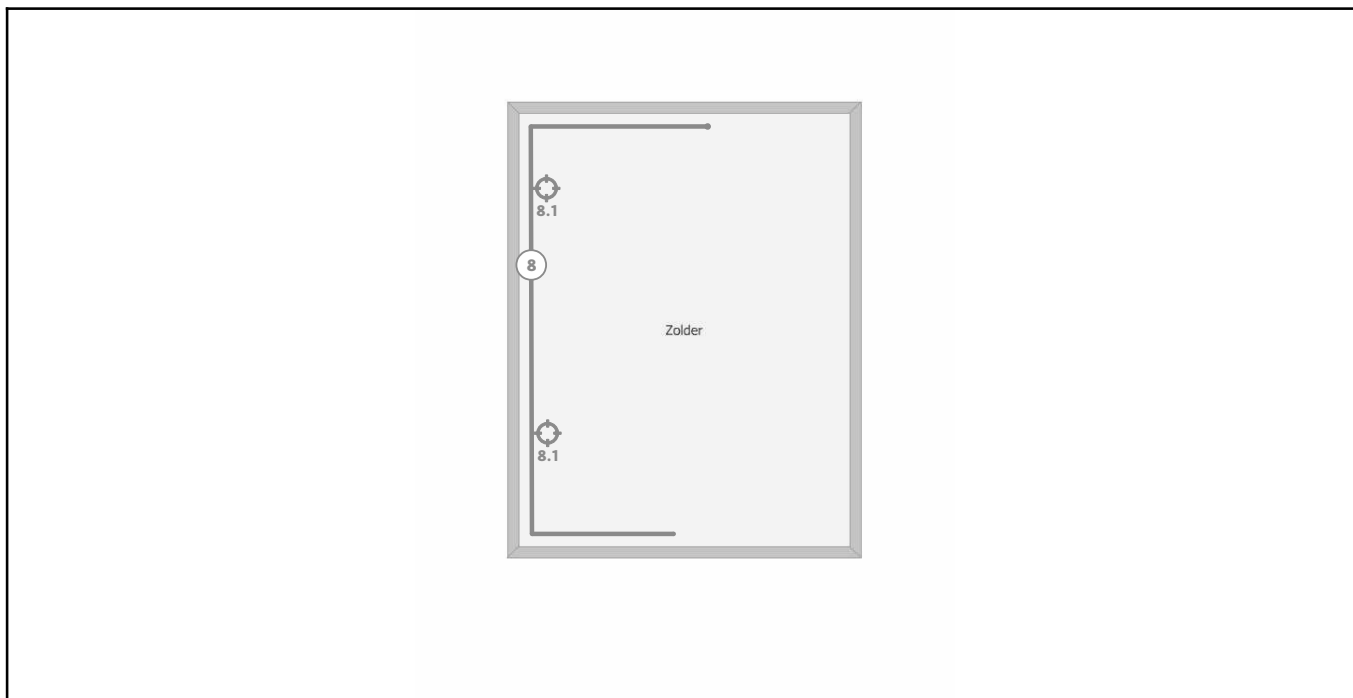
Plan 1.5: Plan zolder

Beschrijving	Type	Actie
8. Buisisolatie roofing zolder	Geen asbest	-
8.1 Code: M40996	Mengmonster	-

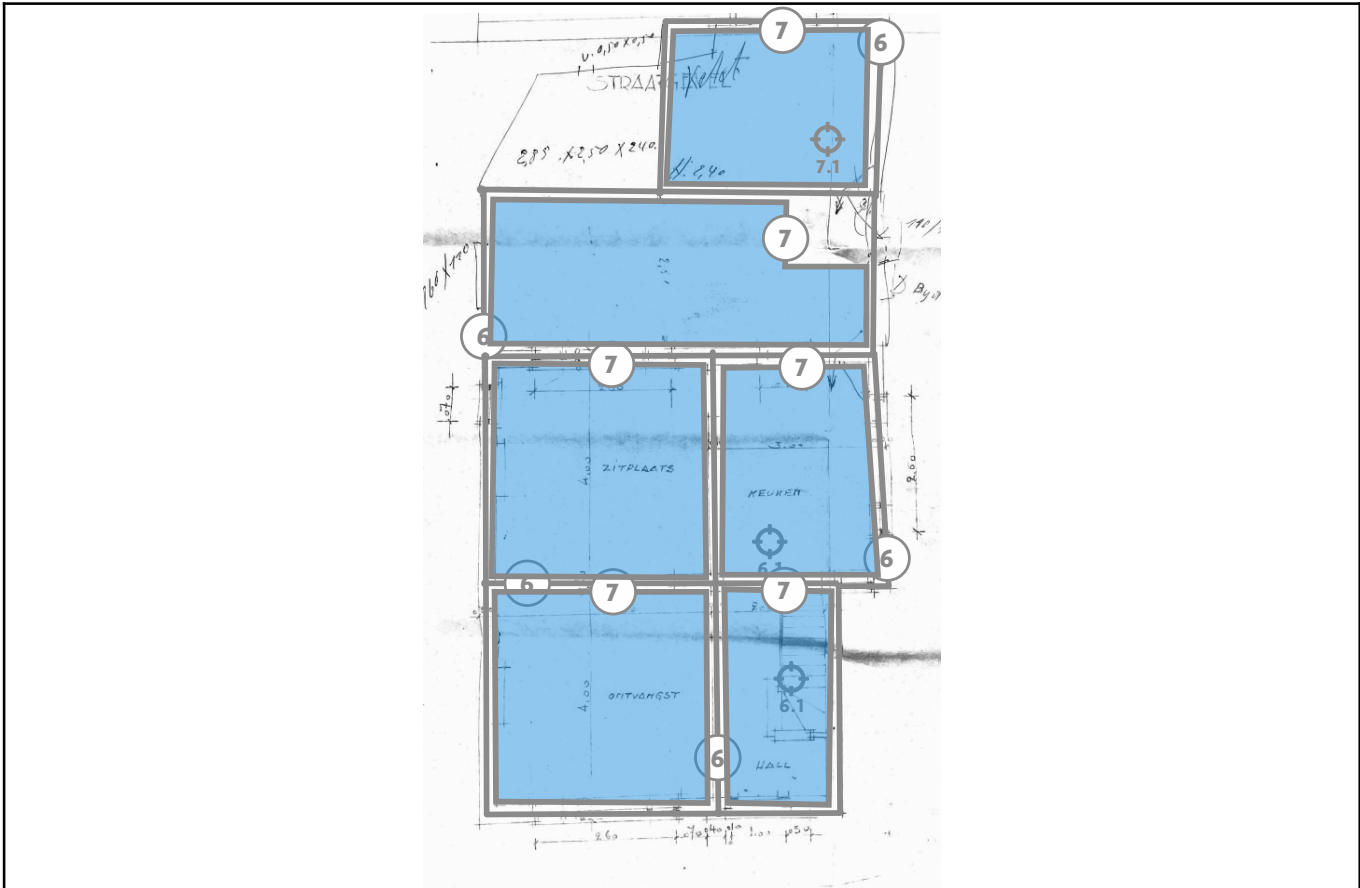
Plan 1.6: Plan gelijkvloers

Beschrijving	Type	Actie
6. Pleisterwerk muur	Geen asbest	-
6.1 Code: M40997	Mengmonster	-
7. Pleisterwerk plafond	Geen asbest	-
7.1 Code: M40998	Mengmonster	-

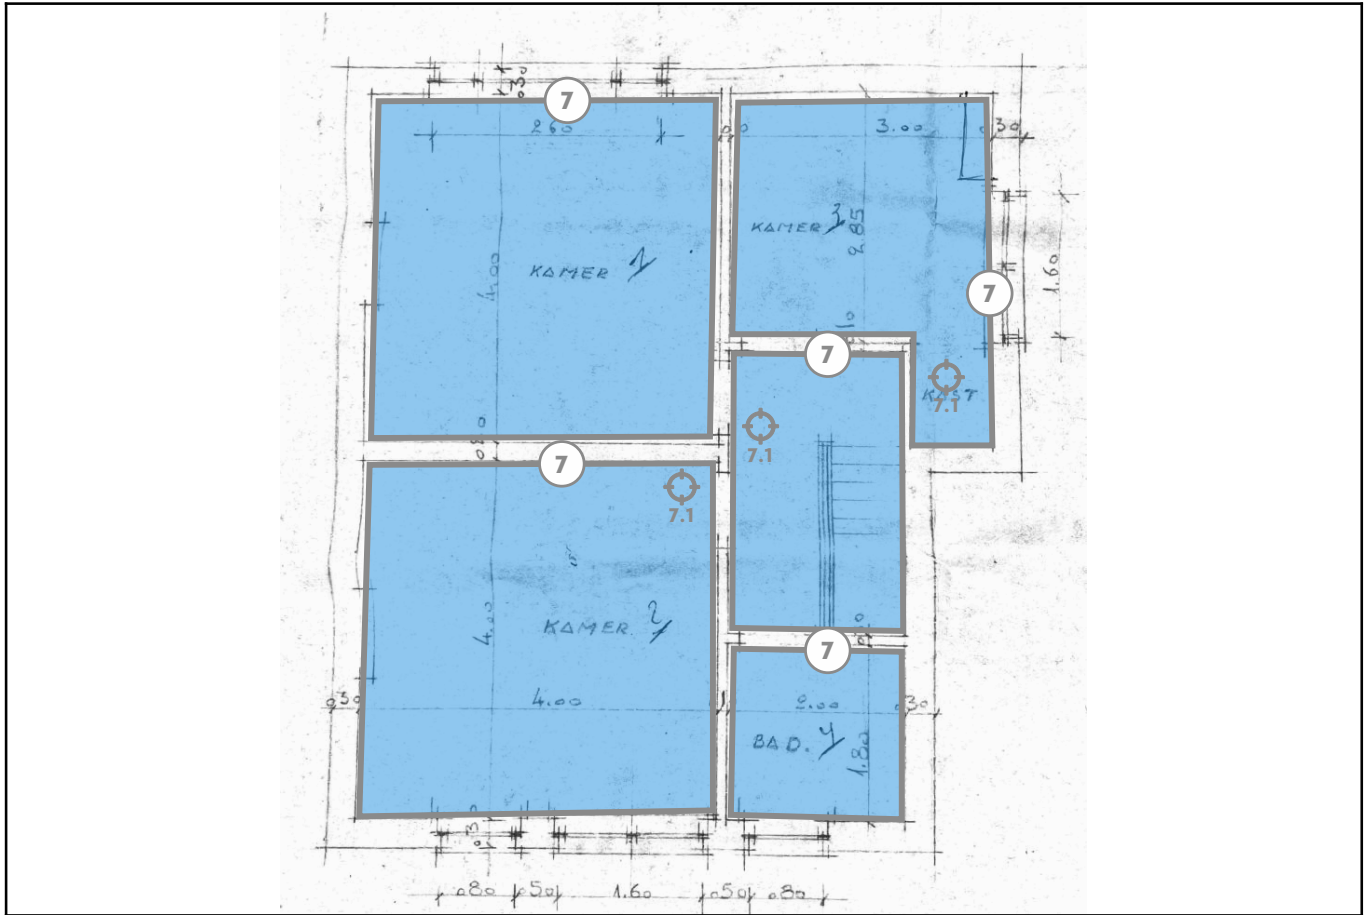
Plan 1.7: Plan verdieping

Beschrijving	Type	Actie
7. Pleisterwerk plafond	Geen asbest	-
7.1 Code: M40998	Mengmonster	-
