Asbestinventarisatetest

Vroentestraat 46, 3320 Hoegaarden

Attestnummer : 20240322-000253.000

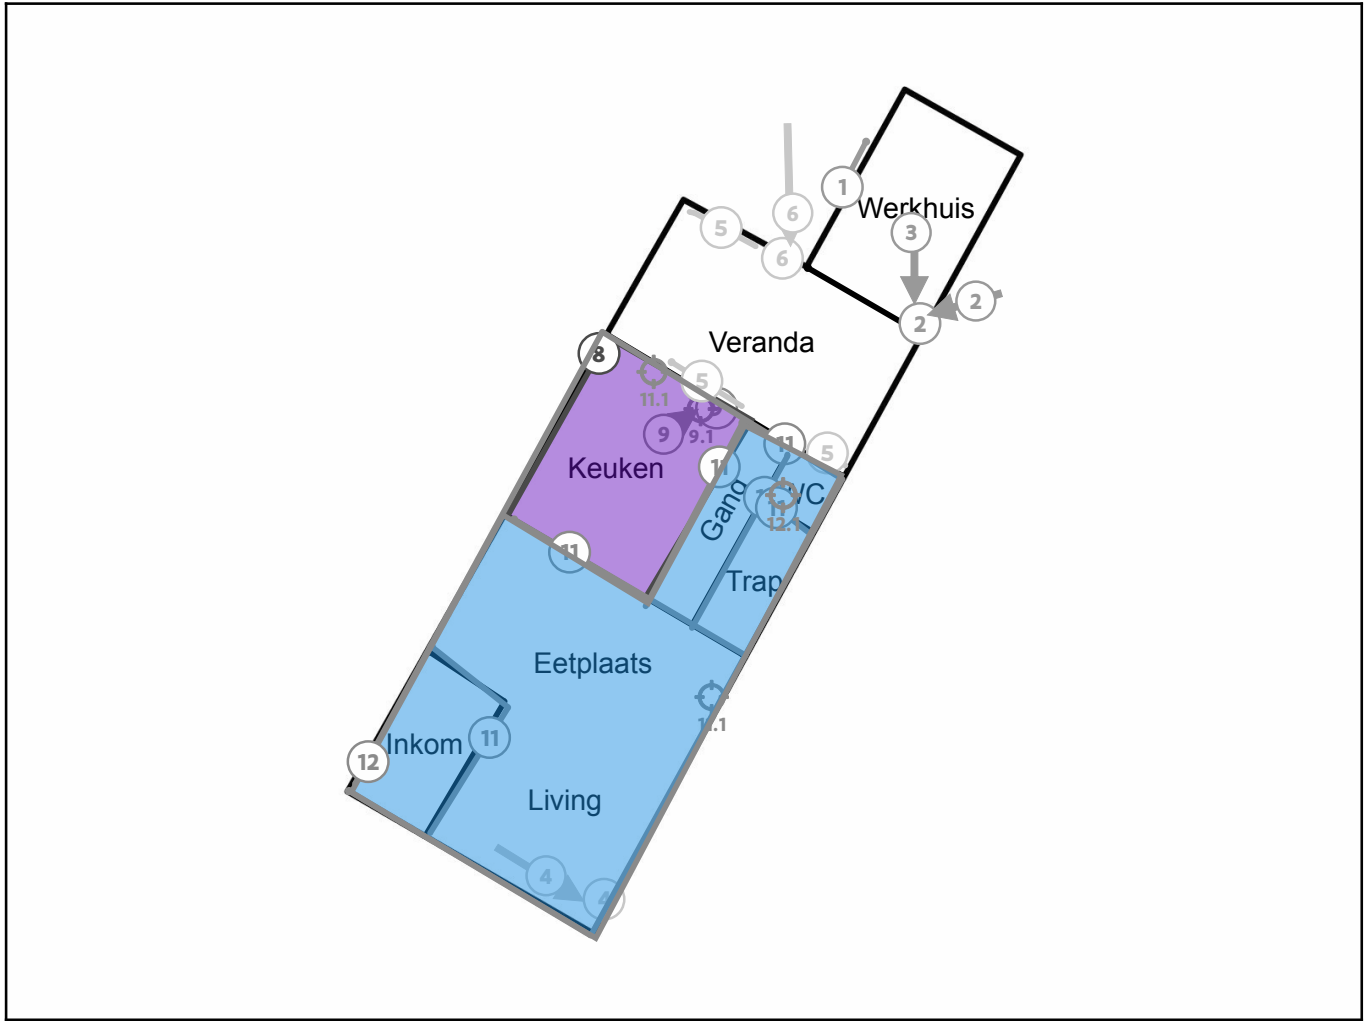
Plan 1.1: Gelijvloers

Beschrijving	Type	Actie
1. Vensterbank buiten	Asbestmateriaal	Verwijderen
2. Roetluikje	Asbestmateriaal	Verwijderen
3. Oude ketel	Asbestmateriaal	Verwijderen
4. Bakeliet schakelaars	Asbestmateriaal	Zorgvuldig beheren
5. vensterbank binnen	Asbestmateriaal	Zorgvuldig beheren
6. Glasal invulpaneel	Asbestmateriaal	Zorgvuldig beheren
8. Valse plafonds gyproc, hout, pvc	Advies	-

9. Rubber onderkant lavabo	Geen asbest	-
9.1 Code: 4.08680	Puntmonster	-
11. Plakkerij muren	Geen asbest	-
11.1 Code: Staal 1.1 Plakkerij muren	Mengmonster	-
12. Plakkerij plafond	Geen asbest	-
12.1 Code: Staal 2.1 Plakkerij plafond	Mengmonster	-

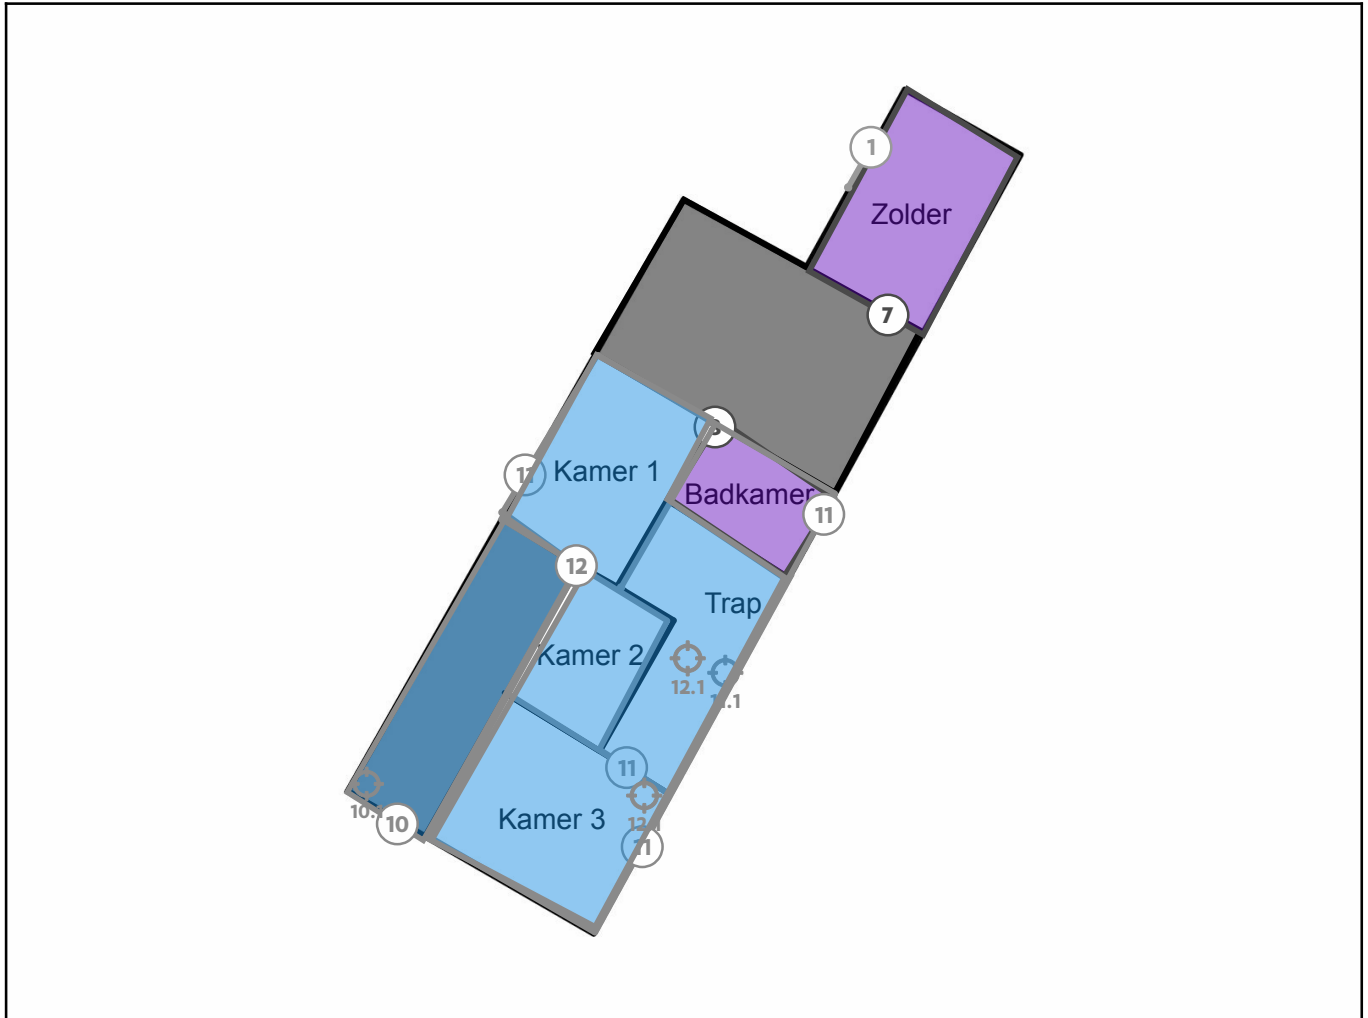
Plan 1.2: 1ste verdiep

Beschrijving	Type	Actie
1. Vensterbank buiten	Asbestmateriaal	Verwijderen
7. Geen onderdak aanwezig	Advies	-
8. Valse plafonds gyproc, hout, pvc	Advies	-
10. Roofing	Geen asbest	-
10.1 Code: Staal 3.1 Roofing	Puntmonster	-
11. Plakkerij muren	Geen asbest	-
11.1 Code: Staal 1.1 Plakkerij muren	Mengmonster	-

12. Plakkerij plafond	Geen asbest	-
12.1 Code: Staal 2.1 Plakkerij plafond	Mengmonster	-

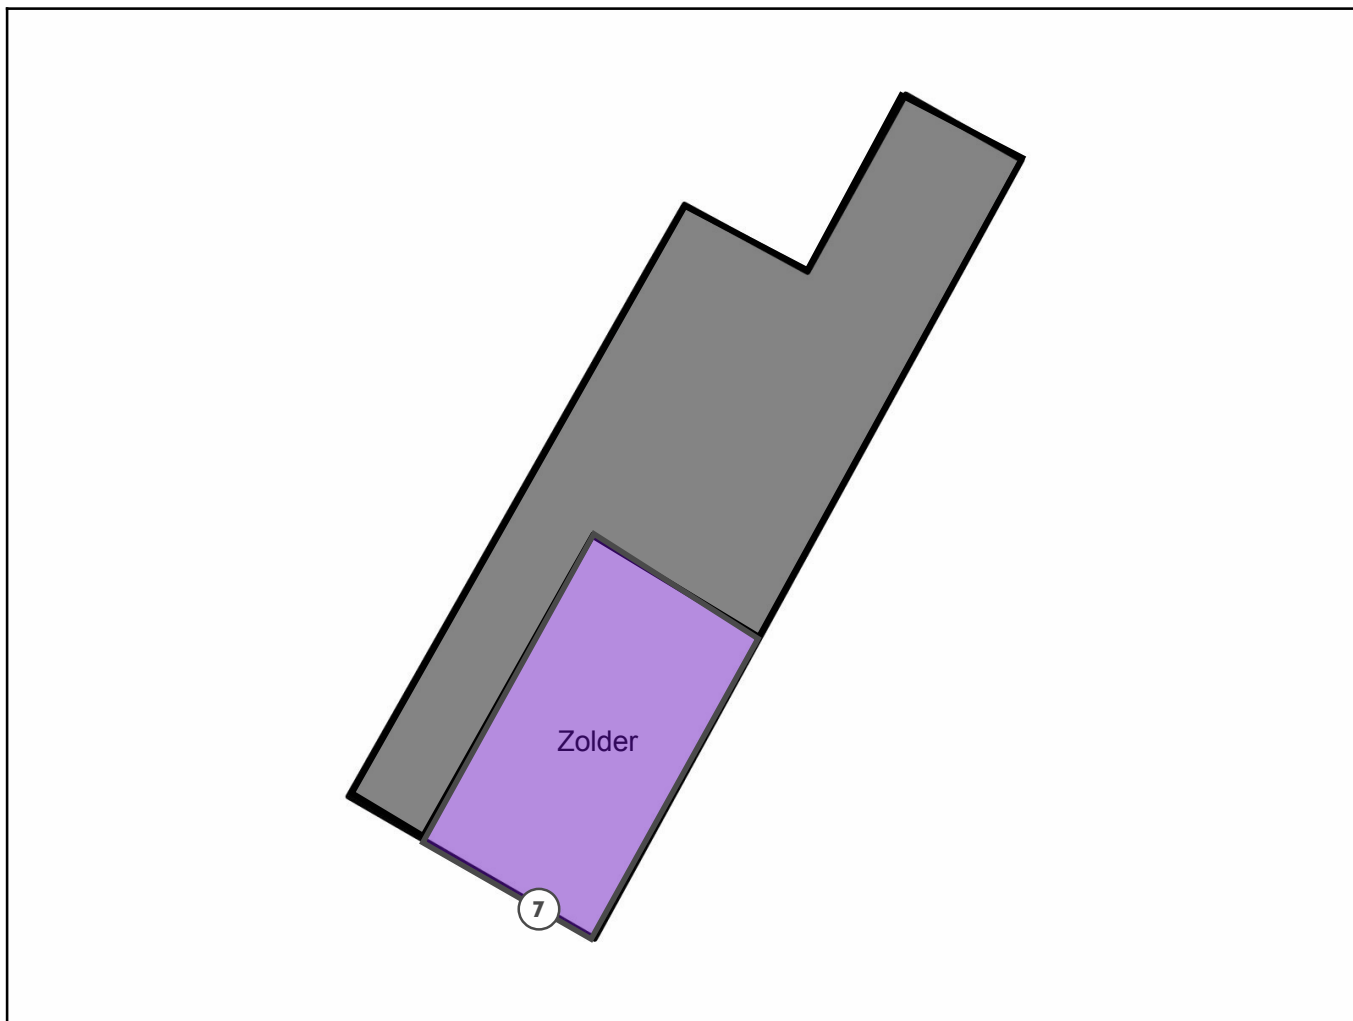
Plan 1.3: Zolder

Beschrijving	Type	Actie
7. Geen onderdak aanwezig	Advies	-
