# Asbestinventarisatetest

Leuvensestraat 15/4, 3300 Tienen

Attestnummer : 20240322-000308.000

## Asbestveilig

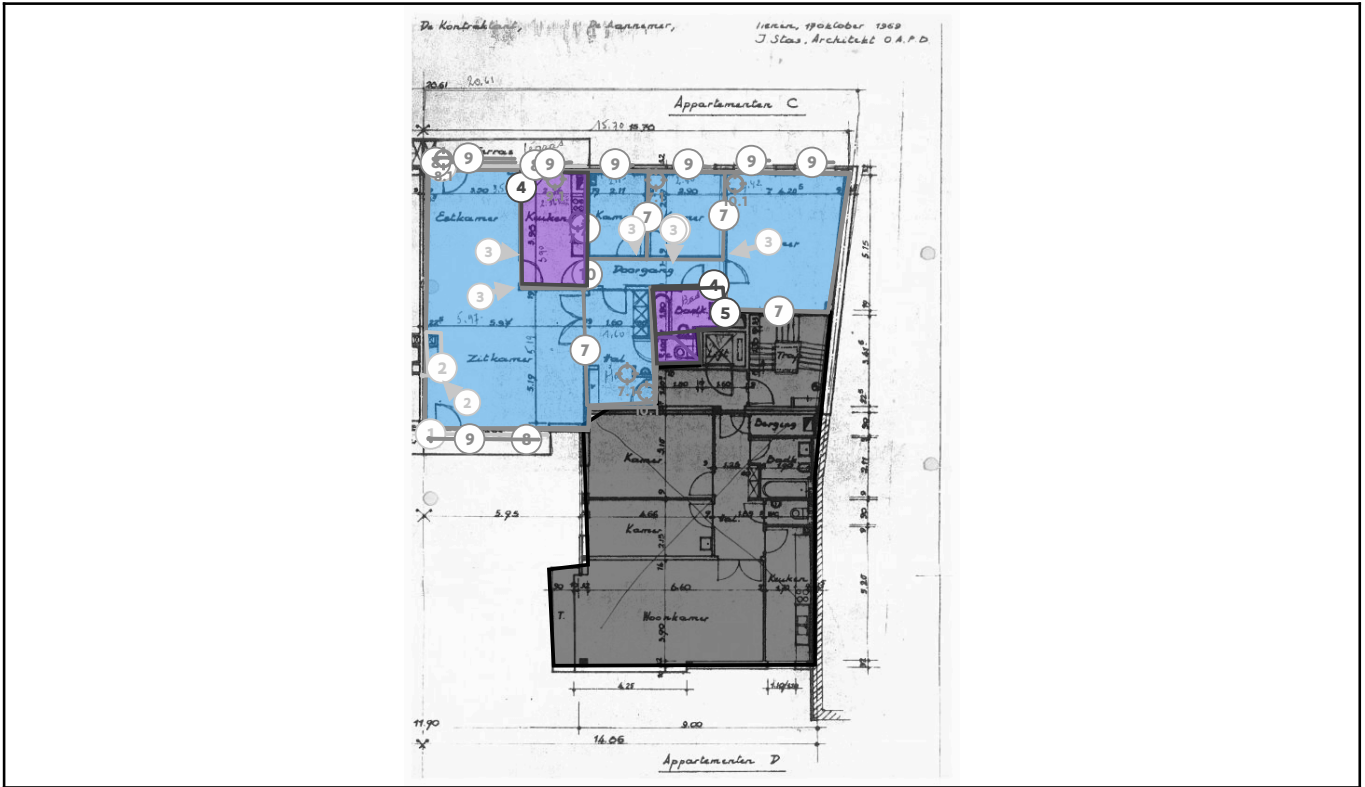
# Plan 1.1: PLAN appartement

Beschrijving	Type	Actie
1. Glasal invulpaneel	Asbestmateriaal	Zorgvuldig beheren
2. Massal steen openhaard	Asbestmateriaal	Zorgvuldig beheren
3. Bakeliet schakelaars	Asbestmateriaal	Zorgvuldig beheren
4. Valse plafonds gyproc, hout, pvc	Advies	-
5. Muren getegeld	Advies	-
7. Plakkerij muren	Geen asbest	-
7.1 Code: Staal 1.1 Plakkerij muren	Mengmonster	-
8. Mastiek tussen profiel en muur	Geen asbest	-
8.1 Code: staal 4.1 mastiek tussen profiel en muur	Puntmonster	-

9. Mastiek tussen profiel en raam	Geen asbest	-
9.1 Code: Staal 4.1 mastiek tussen raam en profiel	Puntmonster	-
10. Plakkerij plafond	Geen asbest	-
10.1 Code: Staal 2.1 Plakkerij plafond	Mengmonster	-

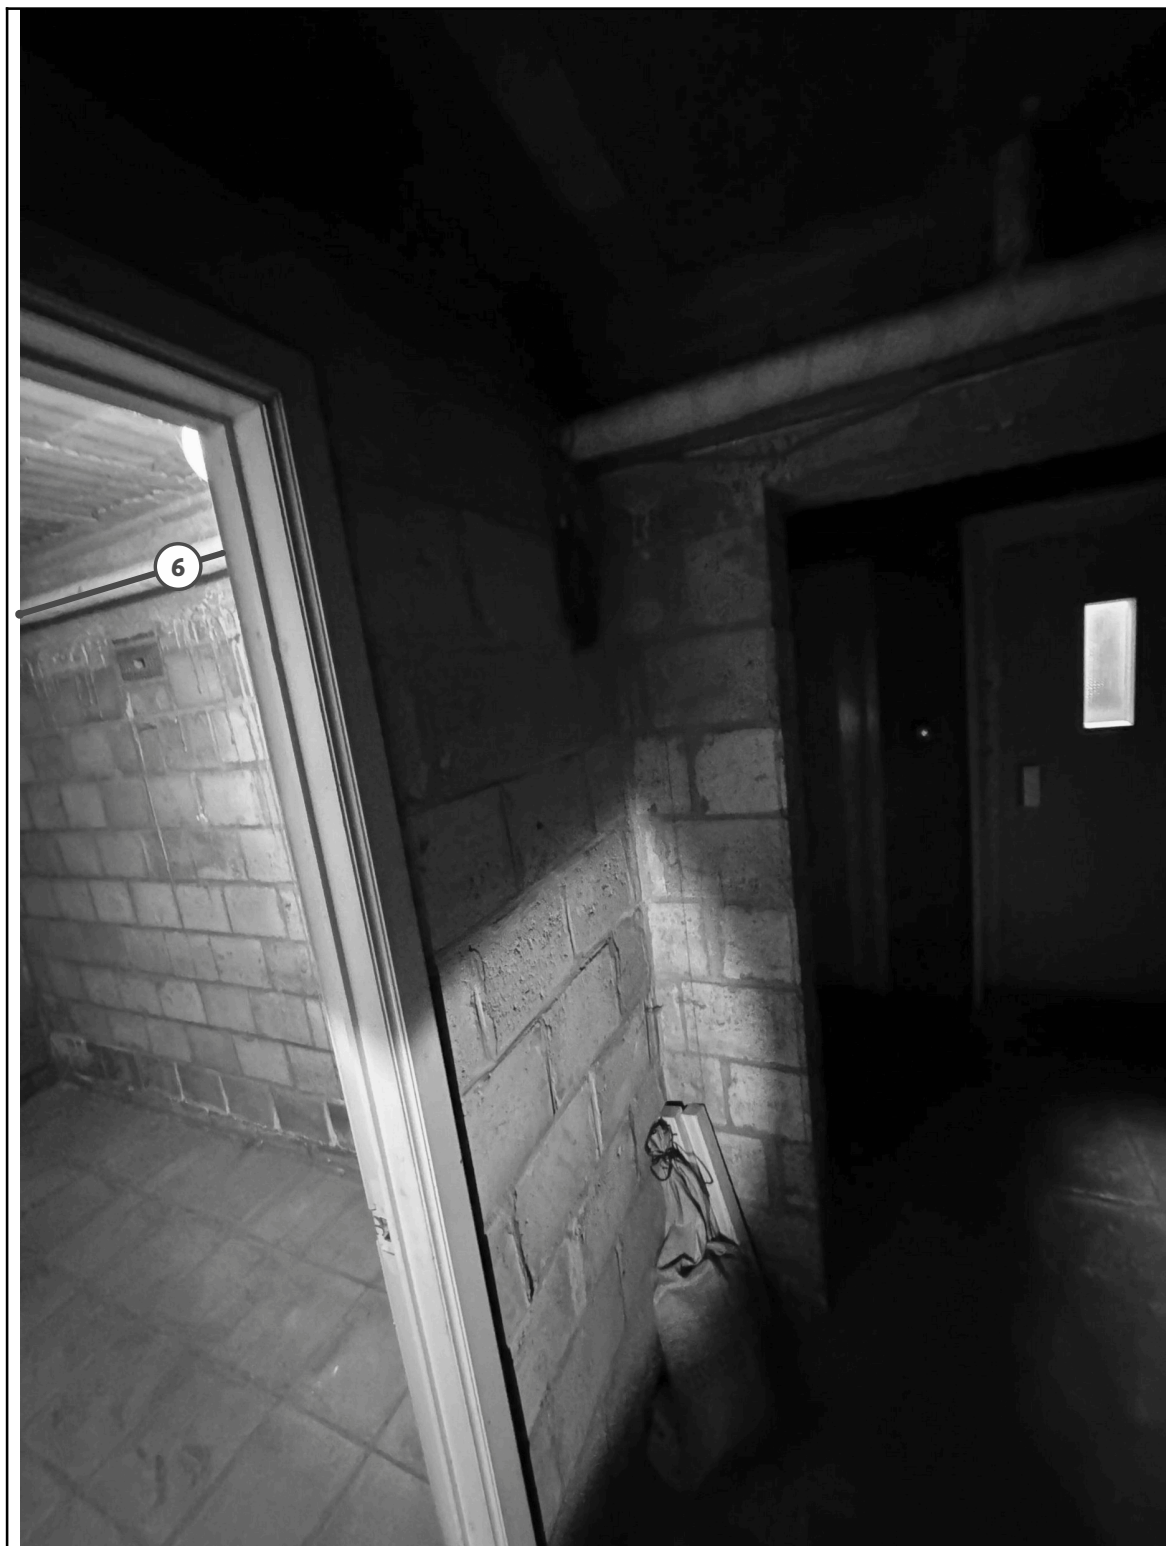
## Plan 1.2: Kelder

6. Gemeenschappelijke Delen gipsisolatie	Advies	-
------------------------------------------	--------	---
