Asbestinventarisatetest

Attestnummer : **20231123-000355.000**

Uitgegeven op : **23.11.2023**

Niet-asbestveilig

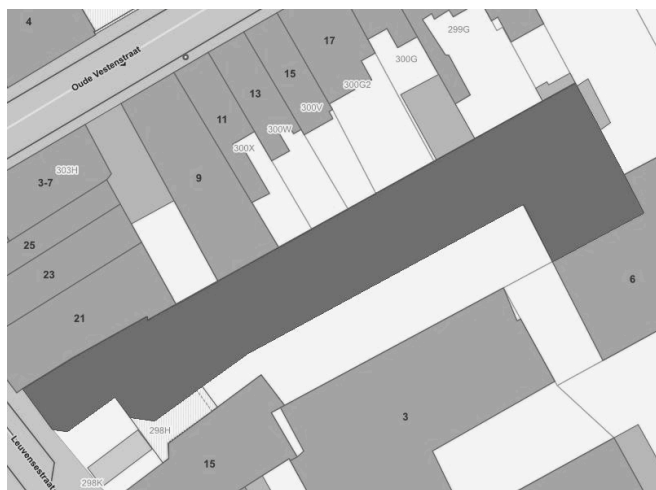
Zone 1: Hoofdgebouw

- 4** **Asbestmaterialen**
- 0 Beperkingen
- 0 Uitsluitingen
- 0 Roerende goederen
- 0 Puin, steenslag, (water)bodem
- 1** **Adviezen**
- 2** **Geen asbest**

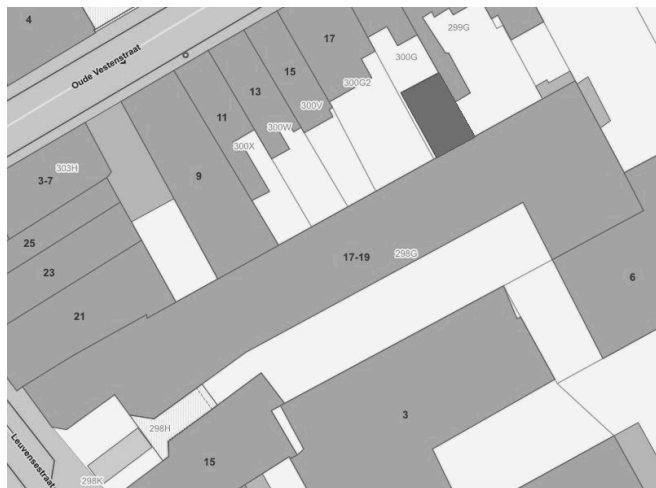
Zone 2: Bijgebouw

- 0 Asbestmaterialen
- 0 Beperkingen
- 0 Uitsluitingen
- 0 Roerende goederen
- 0 Puin, steenslag, (water)bodem
- 0 Adviezen
- 0 Geen asbest
