# Asbestinventarisatetest

Oude Diestsestraat 12, 3380 Glabbeek

Attestnummer : 20240111-000158.000

Uitgegeven op : 11.01.2024

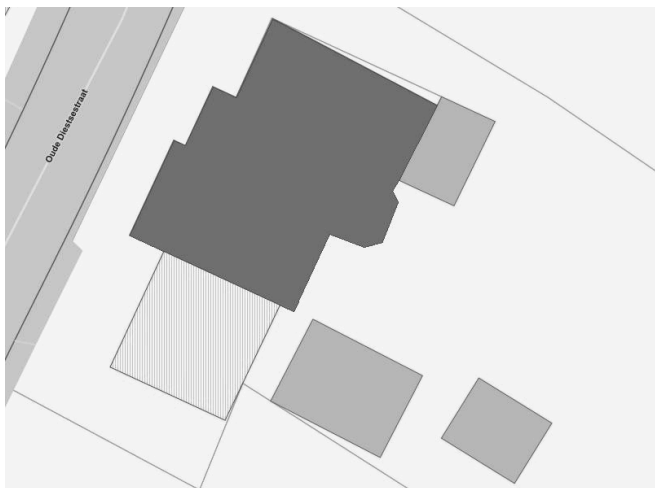
## Zone 1: Hoofdgebouw

- 0 Asbestmaterialen
- 0 Beperkingen
- 1 Uitsluitingen**
- 0 Roerende goederen
- 0 Puin, steenslag, (water)bodem
- 0 Adviezen
- 3 Geen asbest**

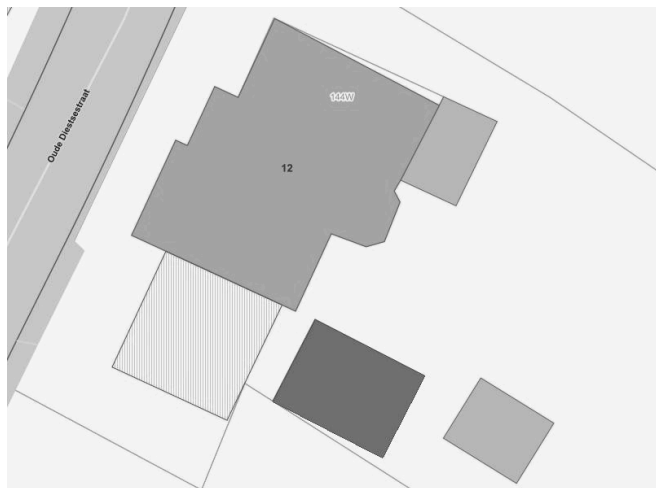
## Zone 2: Bijgebouw

- 0 Asbestmaterialen
- 0 Beperkingen
- 0 Uitsluitingen
- 0 Roerende goederen
- 0 Puin, steenslag, (water)bodem
- 0 Adviezen
- 1 Geen asbest**
