# Asbestinventarisatetest

Vianderstraat 97, 3300 Tienen

Attestnummer : 20240422-000024.000

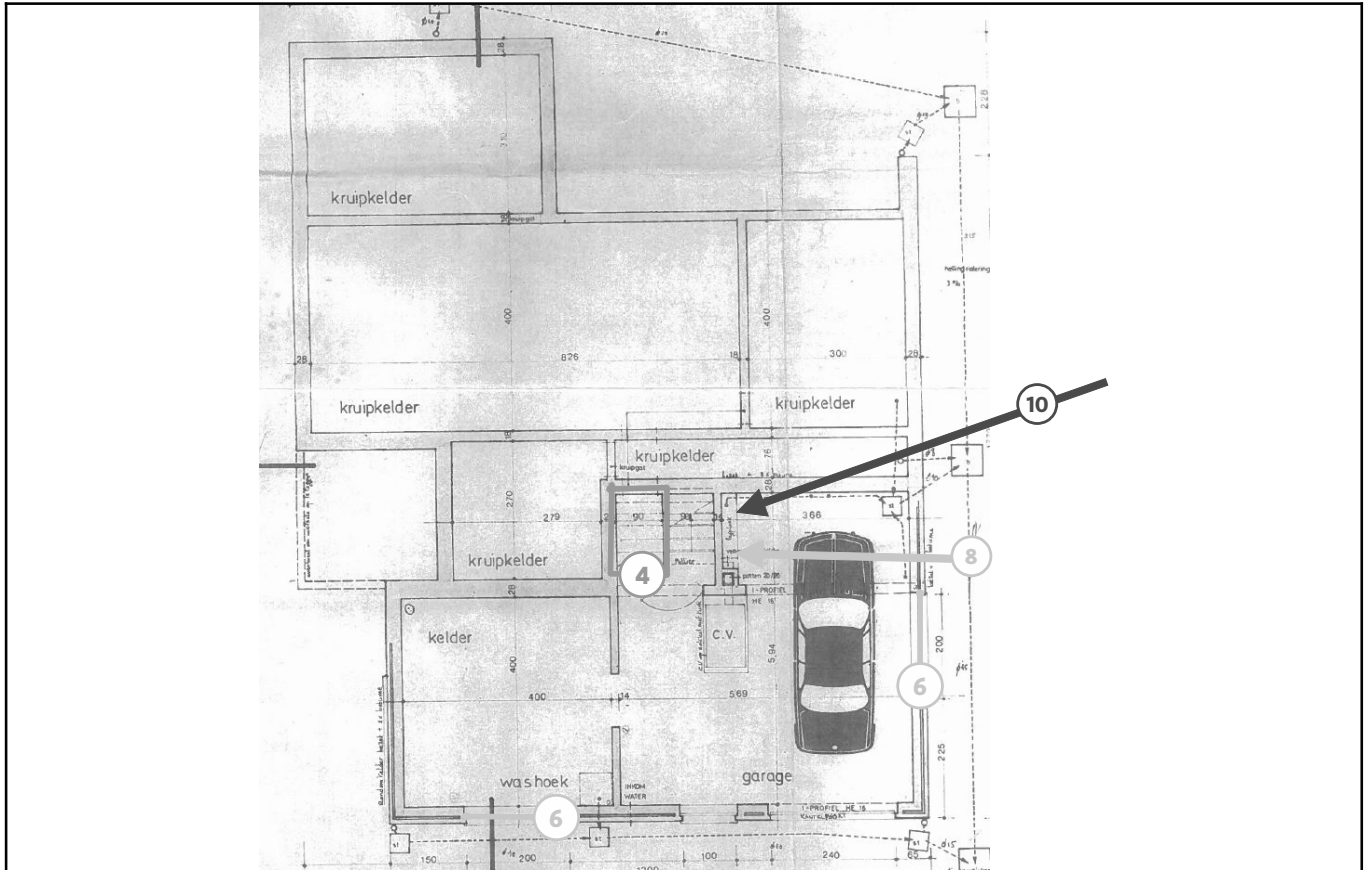
## Plan 1.2: Plan kelder

Beschrijving	Type	Actie
4. Cementen plaat kelder	Asbestmateriaal	Verwijderen
6. Vensterdorpels woning	Asbestmateriaal	Zorgvuldig beheren
8. Roetluik	Asbestmateriaal	Zorgvuldig beheren
10. Cv ketel	Advies	-

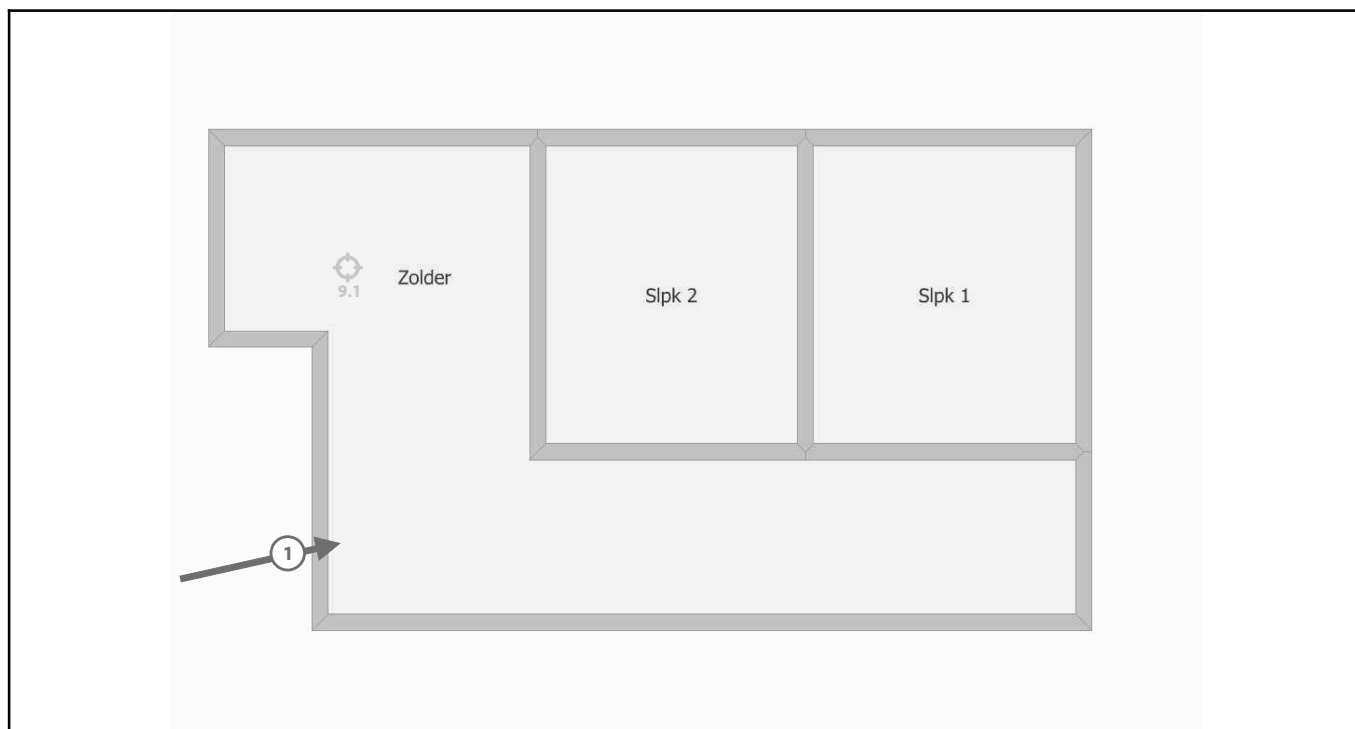
## Plan 1.3: Plan zolder

Beschrijving	Type	Actie
1. Cementen plaat	Asbestmateriaal	Dringend verwijderen
9. Onderdak woning	Asbestmateriaal	Zorgvuldig beheren
9.1 Code: M42954	Puntmonster	-

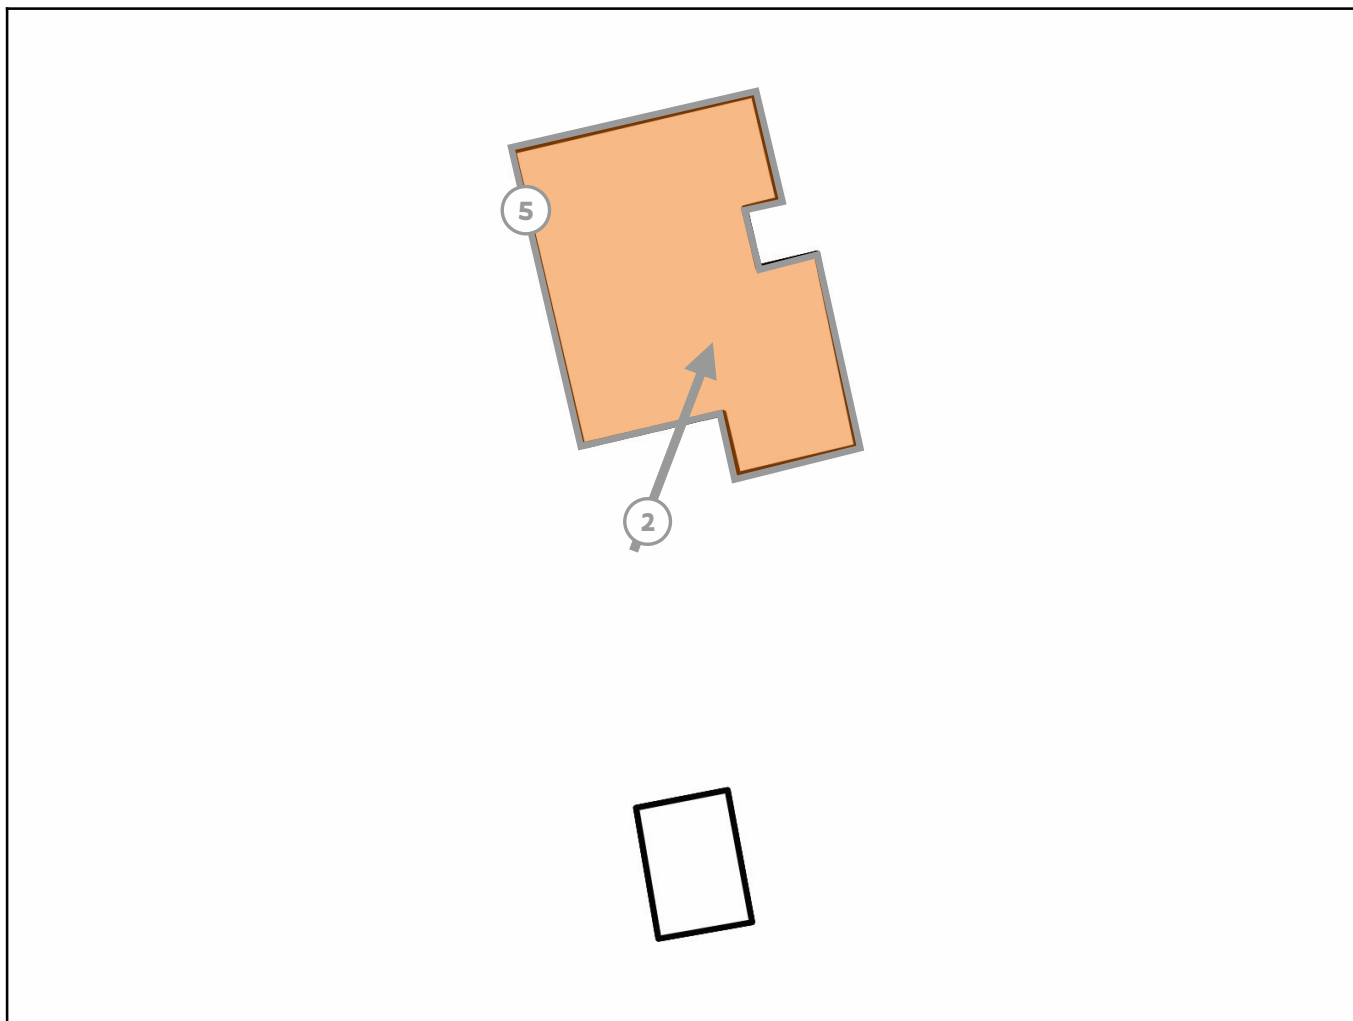
## Plan 1.4: ééngezinswoning plan

Beschrijving	Type	Actie
2. Cementen schouwbus	Asbestmateriaal	<a href="#">Verwijderen</a>
5. Leien dak woning	Asbestmateriaal	<a href="#">Verwijderen</a>

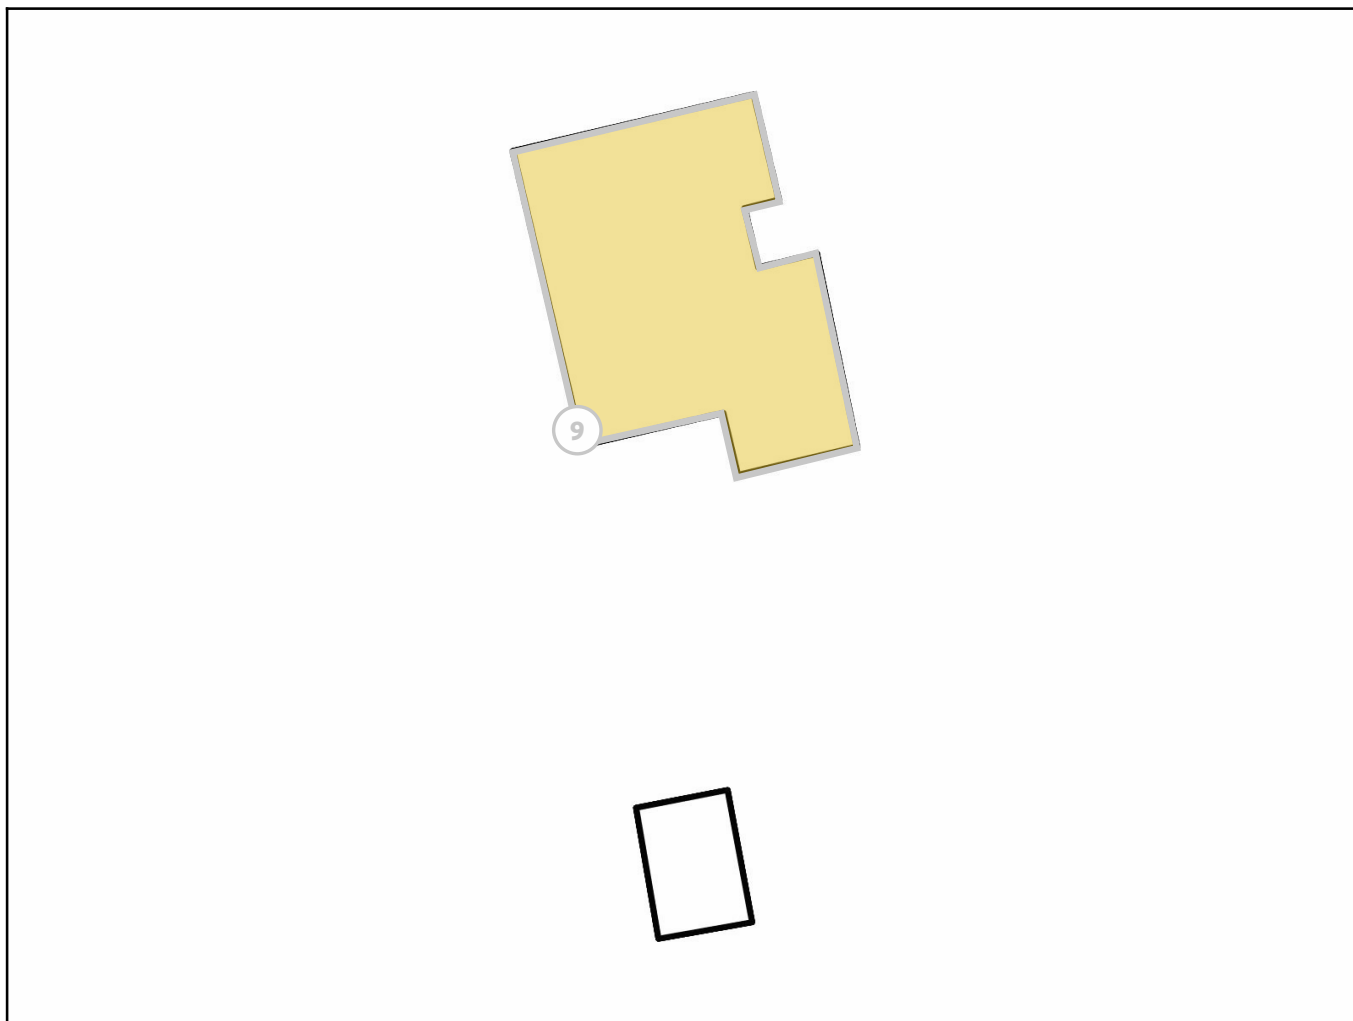
## Plan 1.5: ééngezinswoning plan

Beschrijving	Type	Actie
9. Onderdak woning	Asbestmateriaal	Zorgvuldig beheren

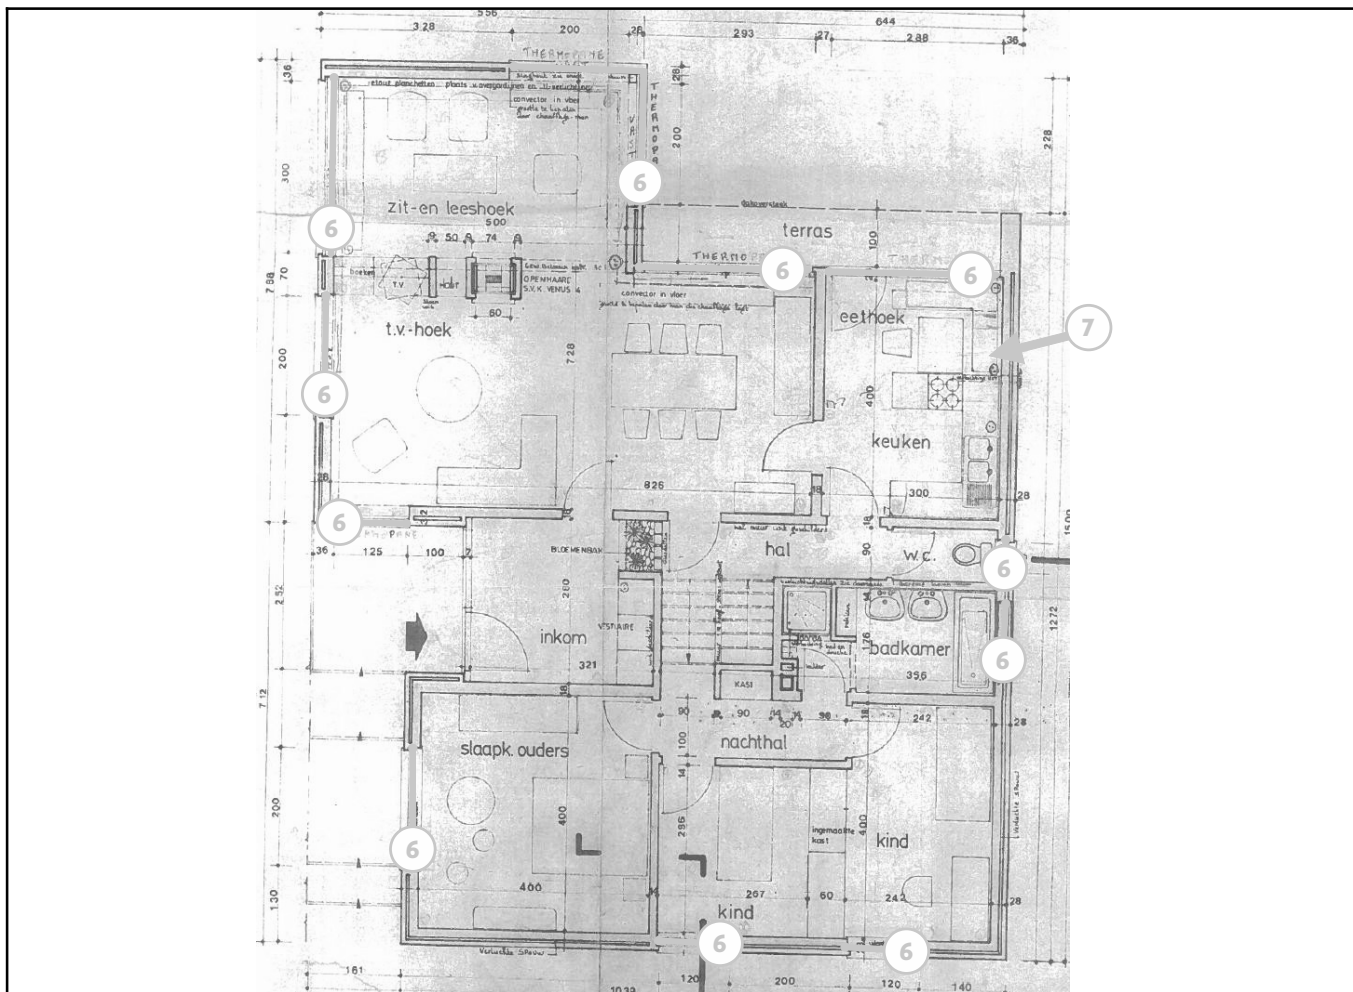
# Plan 1.6: Plan gelijkvloers en verdieping

Beschrijving	Type	Actie
6. Vensterdorpels woning	Asbestmateriaal	Zorgvuldig beheren
7. Stickers wasbak keuken en kelder	Asbestmateriaal	Zorgvuldig beheren

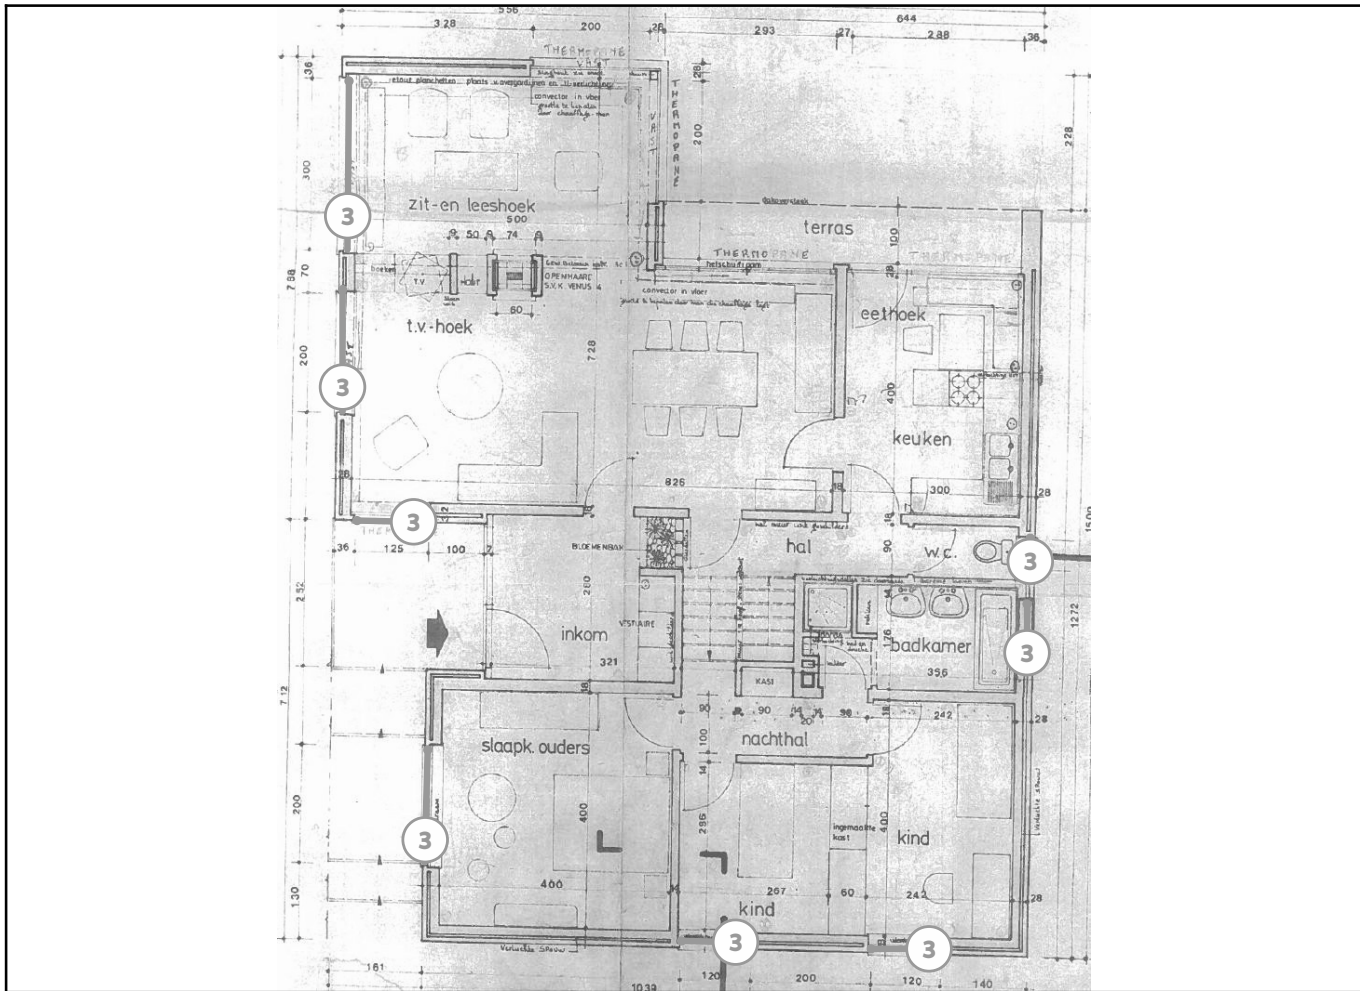
# Plan 1.7: Plan gelijkvloers en verdieping

Beschrijving	Type	Actie
3. stopverf ramen woning	Asbestmateriaal	<a href="#">Verwijderen</a>

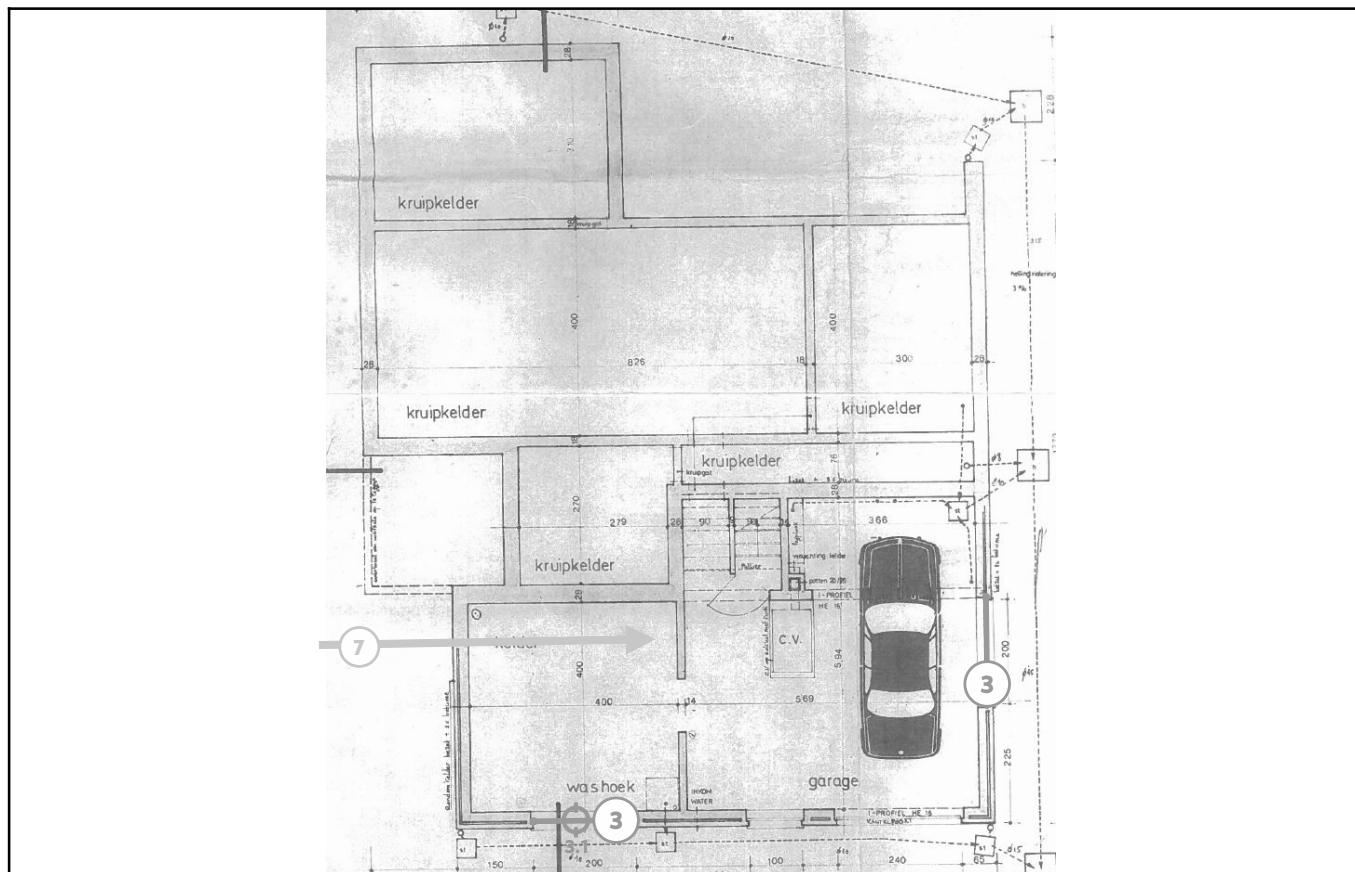
## Plan 1.8: Plan kelder

Beschrijving	Type	Actie
3. stopverf ramen woning	Asbestmateriaal	Verwijderen
3.1 Code: M42956	Puntmonster	-
7. Stickers wasbak keuken en kelder	Asbestmateriaal	Zorgvuldig beheren
