Asbestinventarisatetest

Oorbeeksesteenweg 87, 3300 Tienen

Attestnummer : 20240308-000188.001

Niet-asbestveilig

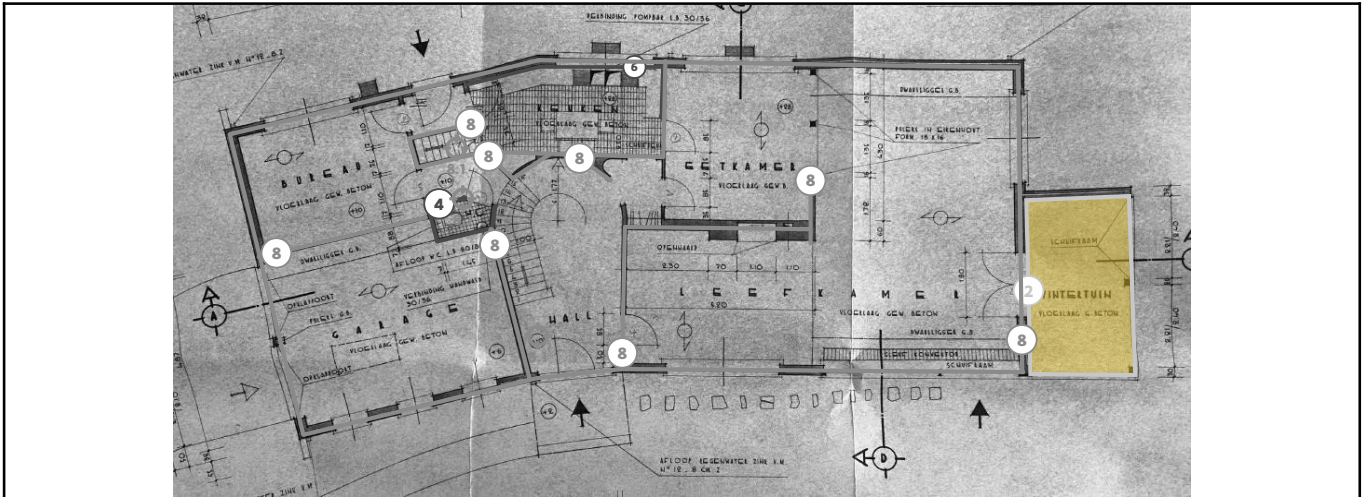
Plan 1.1: Plan gelijkvloers

Beschrijving	Type	Actie
2. Roofing dak wintertuin	Asbestmateriaal	Zorgvuldig beheren
4. Fiance tegels wc	Advies	-
6. Fiance tegels keuken	Advies	-
8. Pleisterwerk muur	Geen asbest	-
8.1 Code: M41495	Mengmonster	-

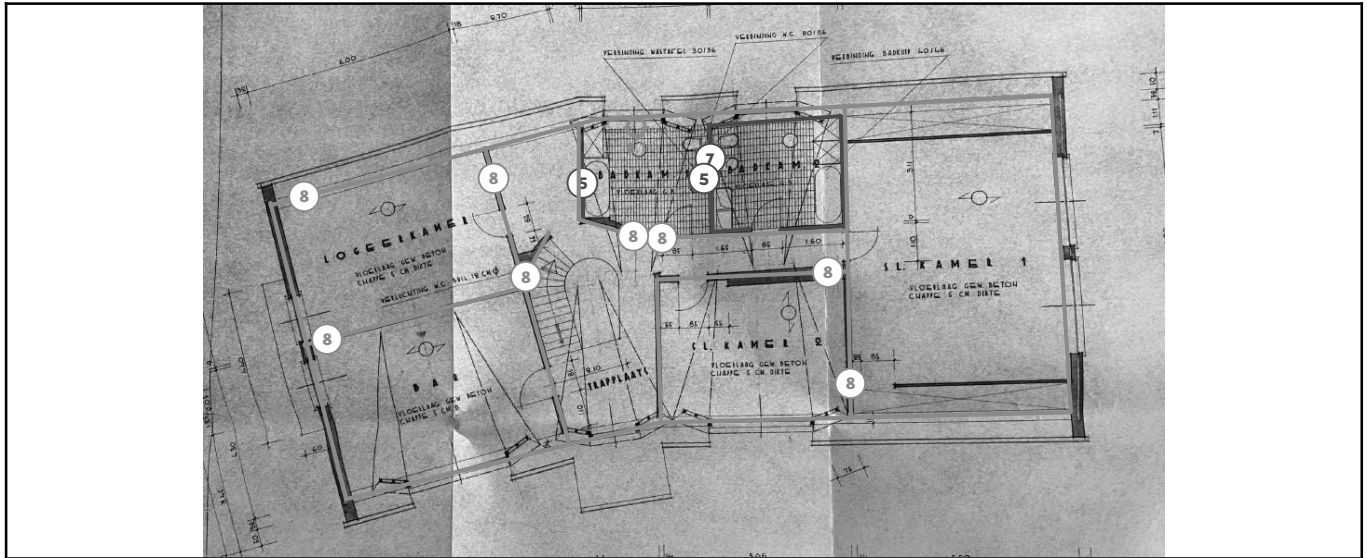
Plan 1.2: Plan verdieping

Beschrijving	Type	Actie
5. Fiance tegels badkamer links	Advies	-
7. Fiance tegels badkamer rechts	Advies	-
8. Pleisterwerk muur	Geen asbest	-
8.1 Code: M41495	Mengmonster	-

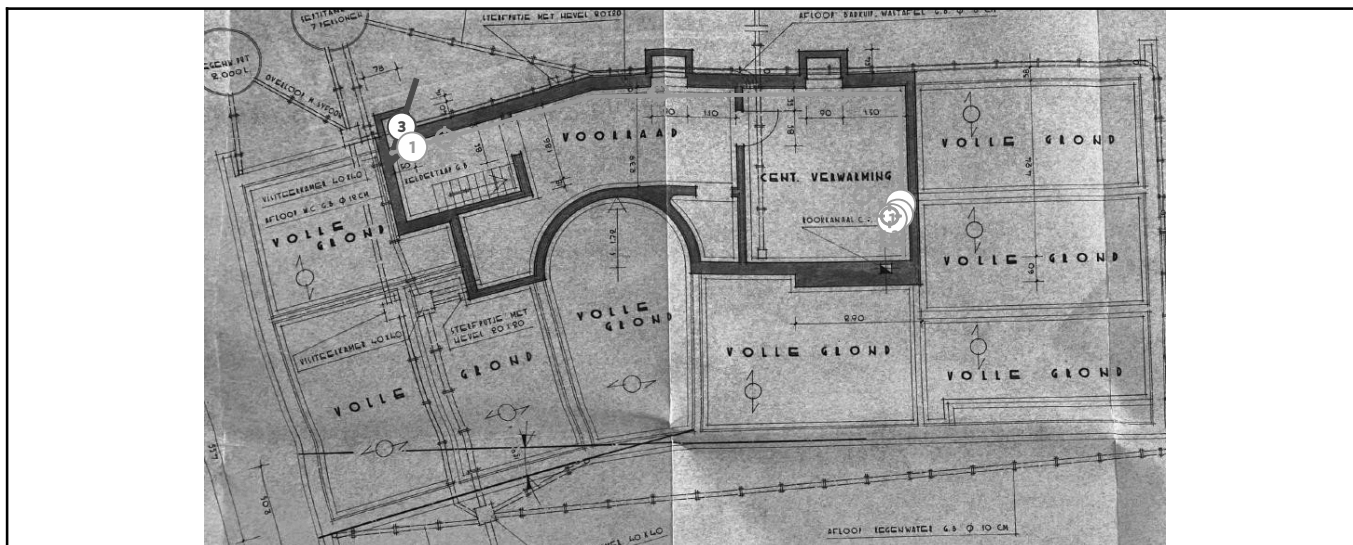
Plan 1.3: Plan kelder

Beschrijving	Type	Actie
1. Roofing buisisolatie kelder	Asbestmateriaal	Verwijderen
1.1 Code: M42472	Mengmonster	-
1.2 Code: M42473	Mengmonster	-
3. Kruipruimte kelder	Beperking	-

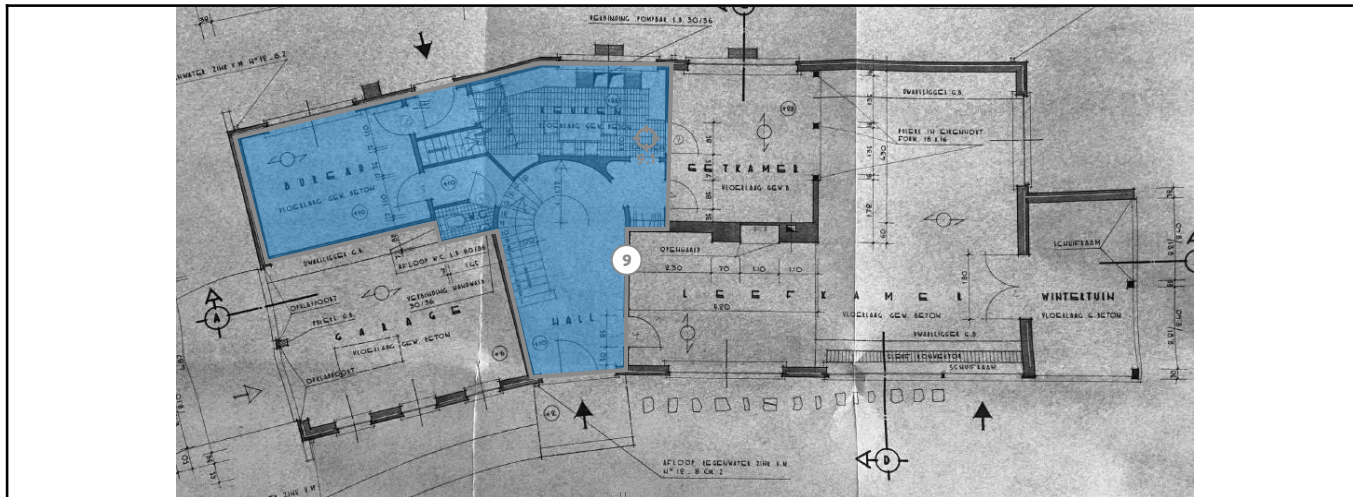
Plan 1.4: Plan gelijkvloers

Beschrijving	Type	Actie
9. Pleisterwerk plafond	Geen asbest	-
9.1 Code: M41496	Mengmonster	-

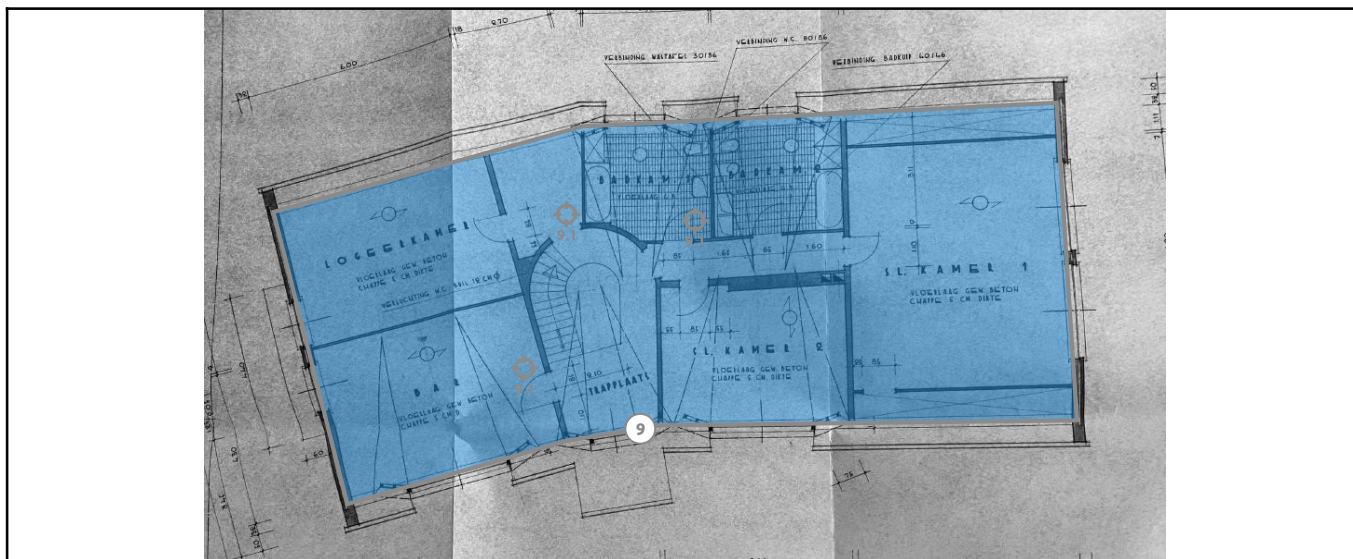
Plan 1.5: Plan verdieping

Beschrijving	Type	Actie
9. Pleisterwerk plafond	Geen asbest	-
9.1 Code: M41496	Mengmonster	-
