Asbestinventarisatattest

Ontvangersweg 5, 1820 Steenokkerzeel

Attestnummer : 20240402-000220.000

Niet-asbestveilig

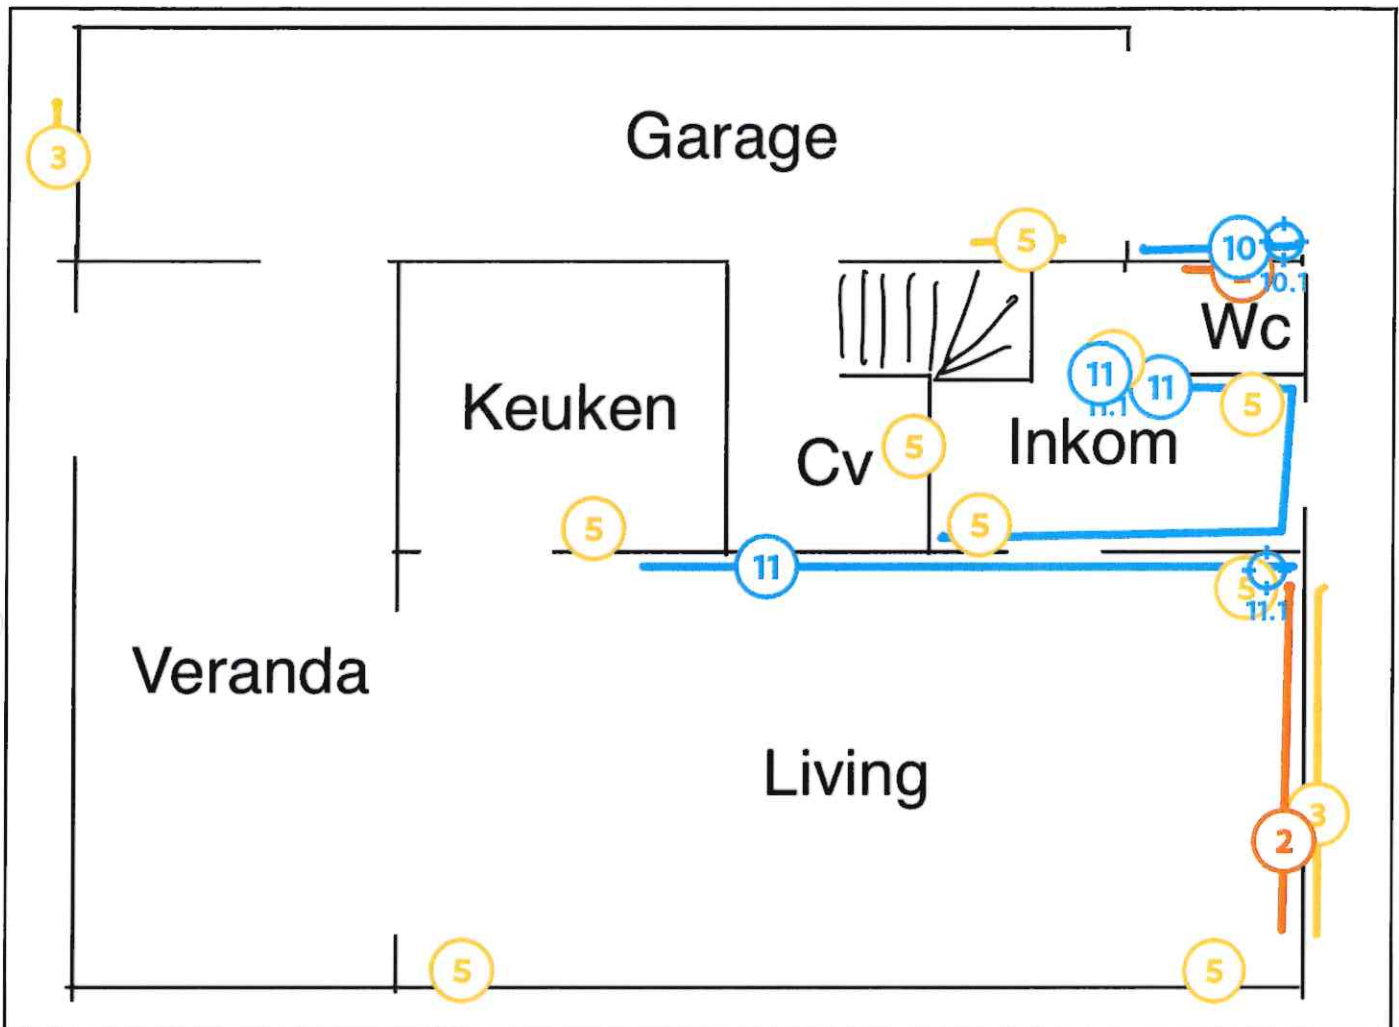
Plan 1.1: Gelijkvloers

Beschrijving	Type	Actie
2. Vensterbanken binnen	Asbestmateriaal	Verwijderen
3. Vensterbanken buiten	Asbestmateriaal	Zorgvuldig beheren
5. Bakeliet	Asbestmateriaal	Zorgvuldig beheren
10. Leien tegen rechter zijgevel	Geen asbest	-
10.1 Code: 32745/04	Puntmonster	-
11. Binnenmuren pleister	Geen asbest	-
11.1 Code: 32745/01	Mengmonster	-

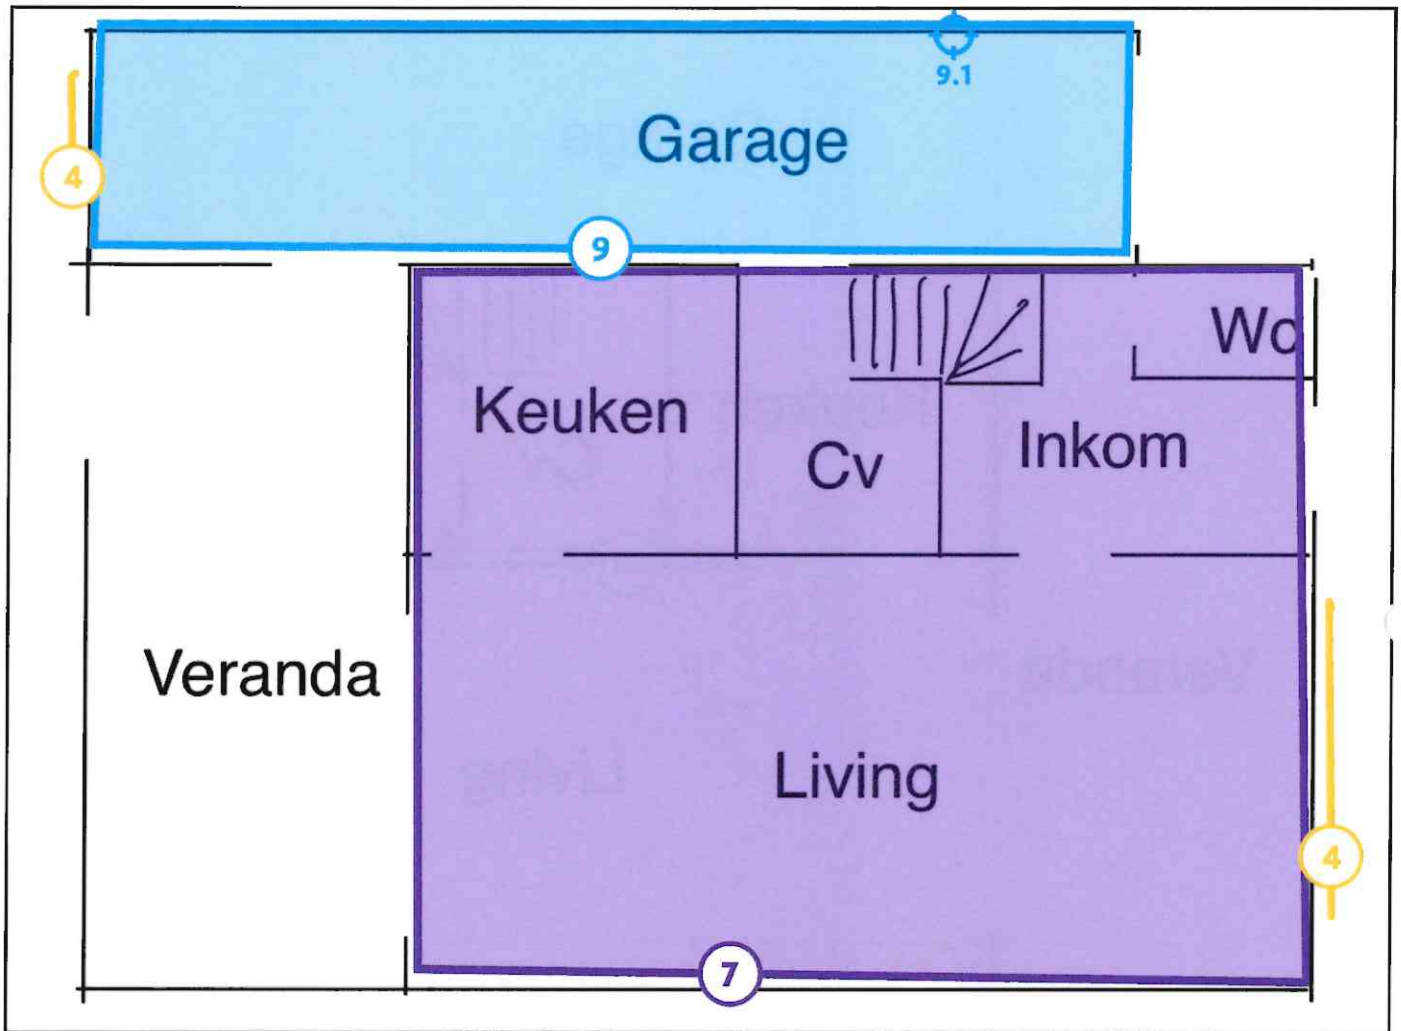
Plan 1.2: Gelijkvloers

Beschrijving	Type	Actie
4. Mastiek tussen ramen en muur	Asbestmateriaal	Zorgvuldig beheren
7. Plafonds pleister	Advies	-
9. Plat dak garage	Geen asbest	-
9.1 Code: 32745/02	Puntmonster	-

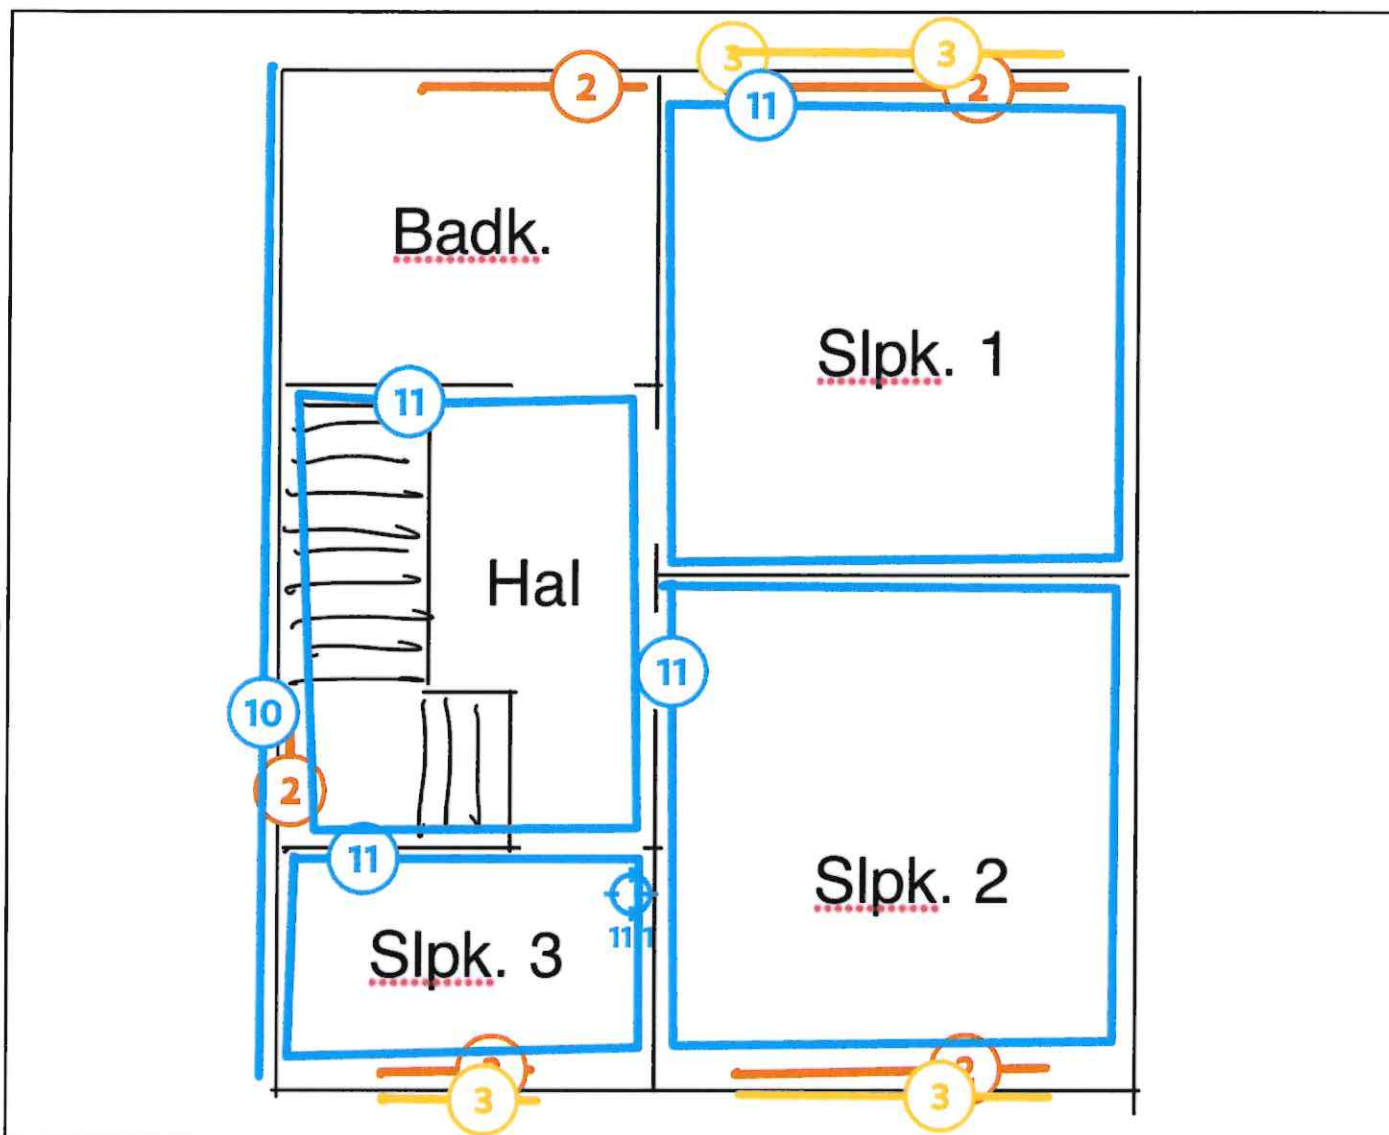
Plan 1.3: 1ste verdiep

Beschrijving	Type	Actie
2. Vensterbanken binnen	Asbestmateriaal	Verwijderen
3. Vensterbanken buiten	Asbestmateriaal	Zorgvuldig beheren
10. Leien tegen rechter zijgevel	Geen asbest	-
11. Binnenmuren pleister	Geen asbest	-
11.1 Code: 32745/01	Mengmonster	-

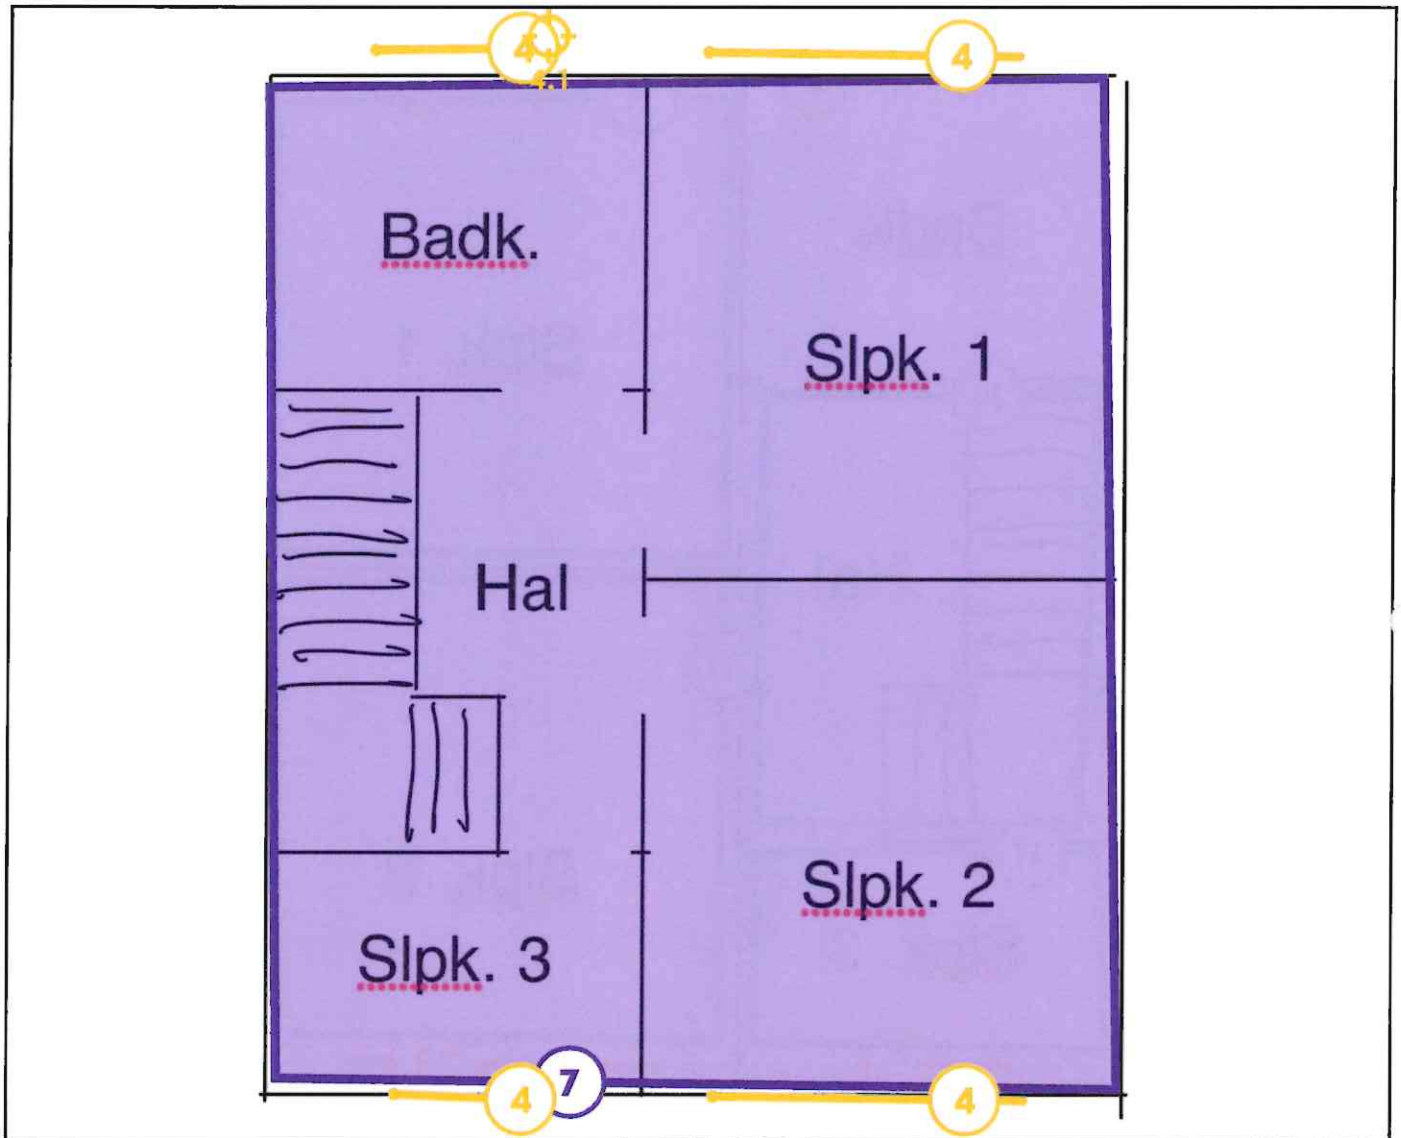
Plan 1.4: 1ste verdiep

Beschrijving	Type	Actie
4. Mastiek tussen ramen en muur	Asbestmateriaal	Zorgvuldig beheren
4.1 Code: 32745/03	Puntmonster	-
7. Plafonds pleister	Advies	-

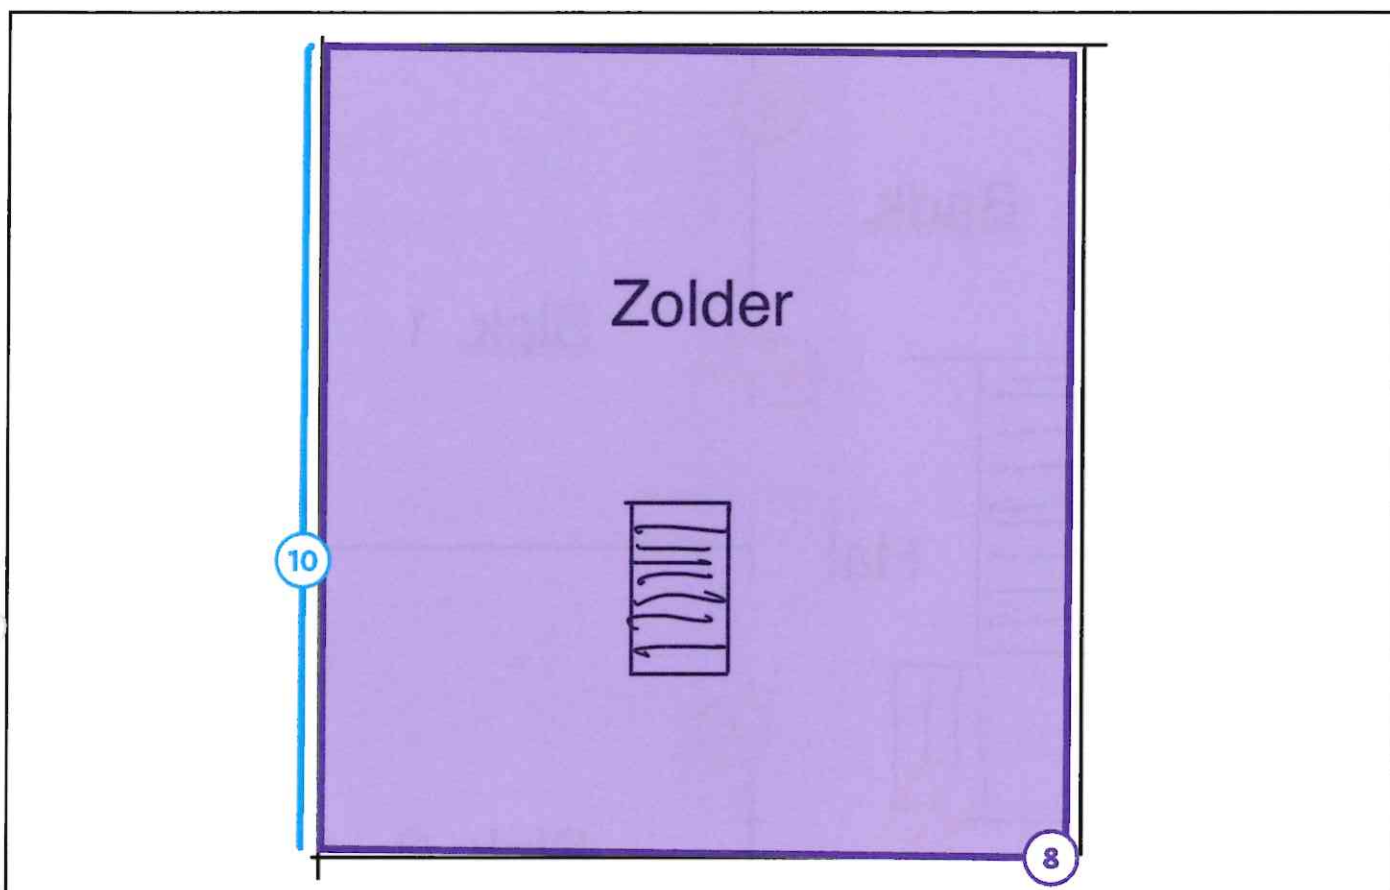
Plan 1.5: Zolder

Beschrijving	Type	Actie
8. Onderdak hoofdgebouw	Advies	-
10. Leien tegen rechter zijgevel	Geen asbest	-

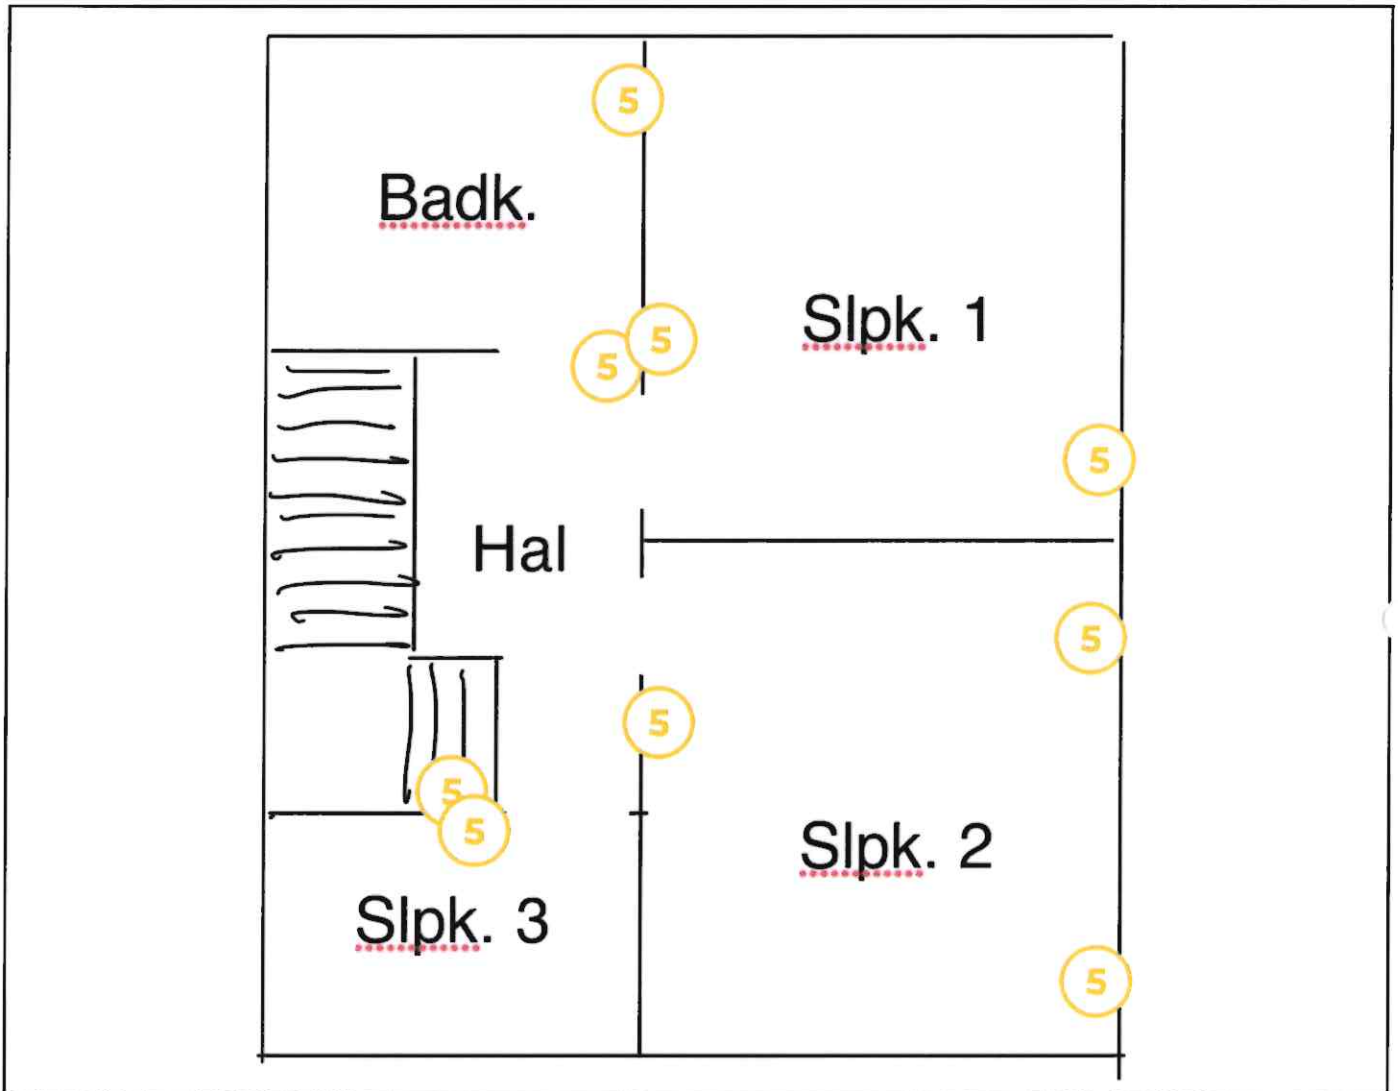
Plan 1.6: 1ste verdiep

Beschrijving	Type	Actie
5. Bakeliet	Asbestmateriaal	Zorgvuldig beheren

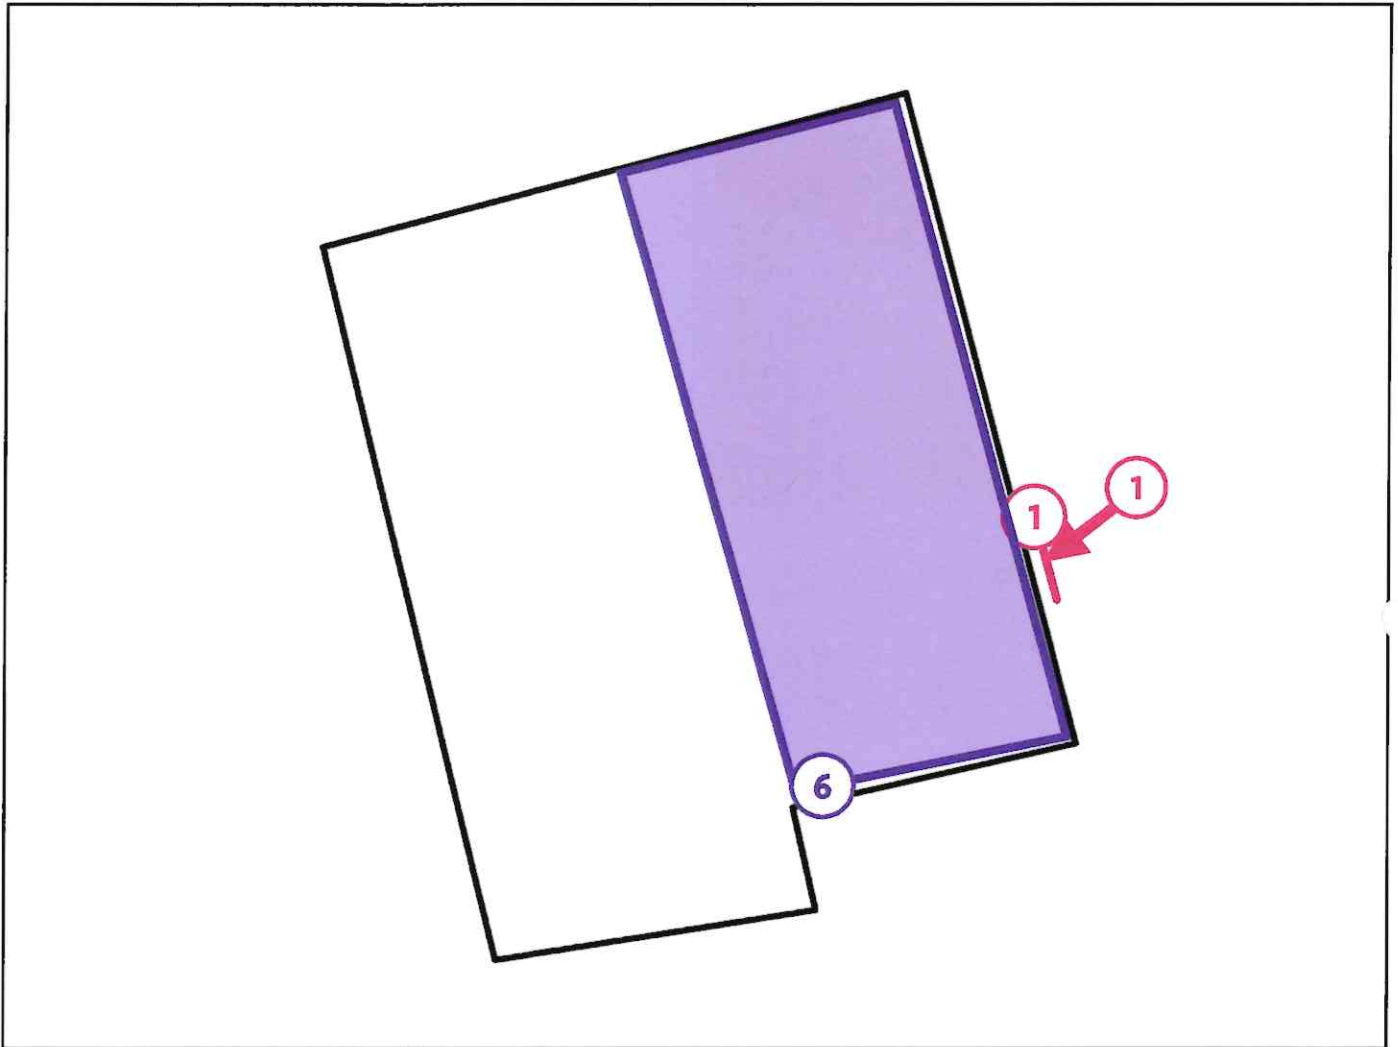
Plan 2.1: Bijgebouw plan

Beschrijving	Type	Actie
1. Losse leien tegen garage box	Asbestmateriaal	Dringend verwijderen
6. Garagebox	Advies	-
