Asbestinventarisatetest

Grensstraat 5, 3380 Glabbeek

Attestnummer : 20240424-000376.000

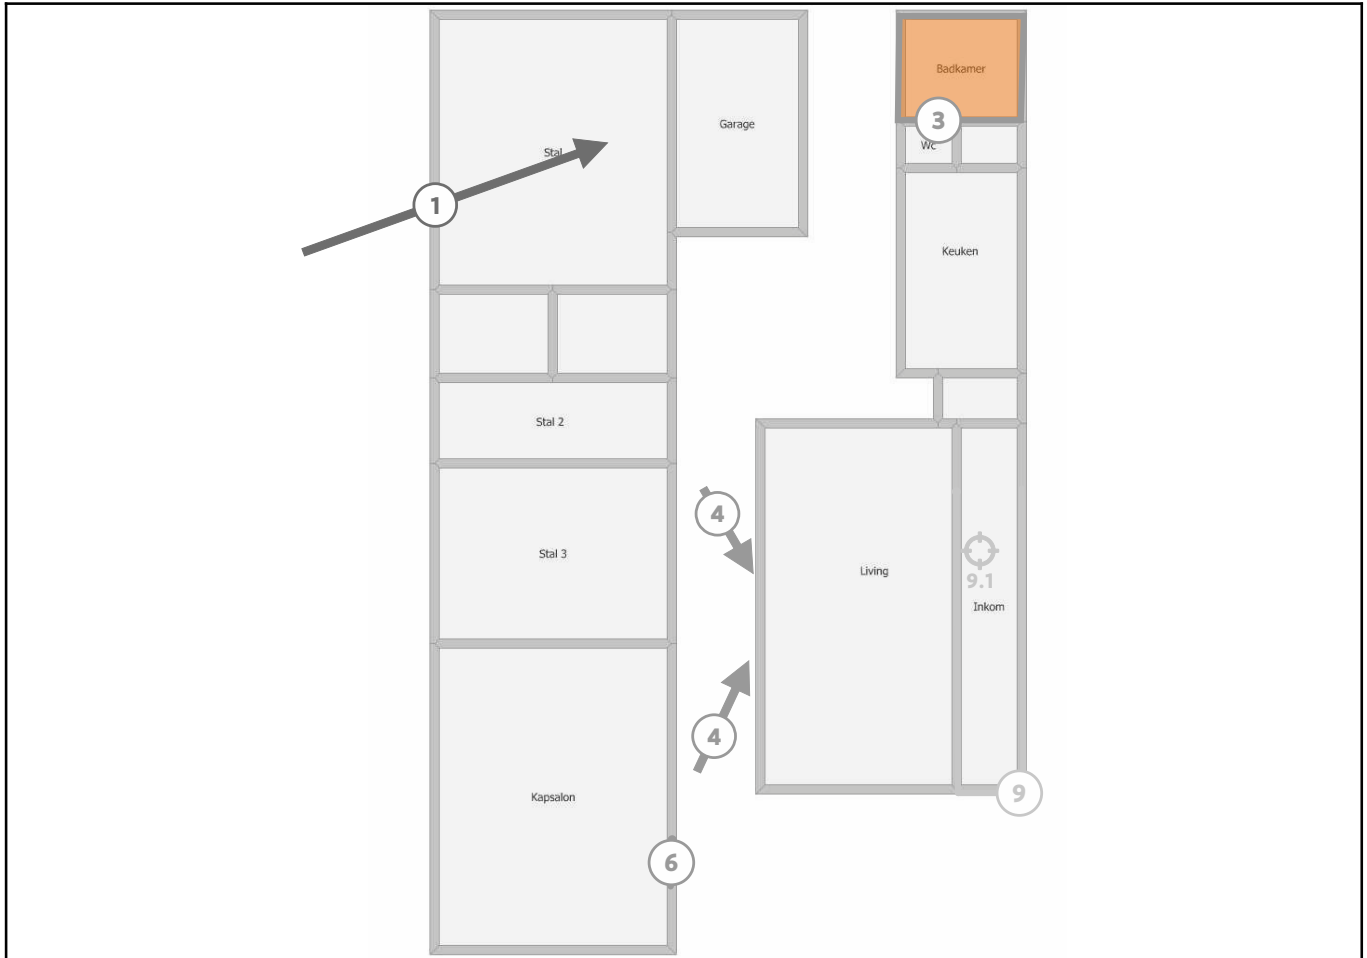
Plan 1.1: Plan gelijkvloers

Beschrijving	Type	Actie
1. Cementen platen stal	Asbestmateriaal	Dringend verwijderen
3. Golfplaten dak badkamer	Asbestmateriaal	Verwijderen
4. Inspectieluiken	Asbestmateriaal	Verwijderen
6. Vensterdorpel kapsalon	Asbestmateriaal	Maatregelen nemen
9. Lambrisering inkomhal	Asbestmateriaal	Zorgvuldig beheren
9.1 Code: M43946	Puntmonster	-

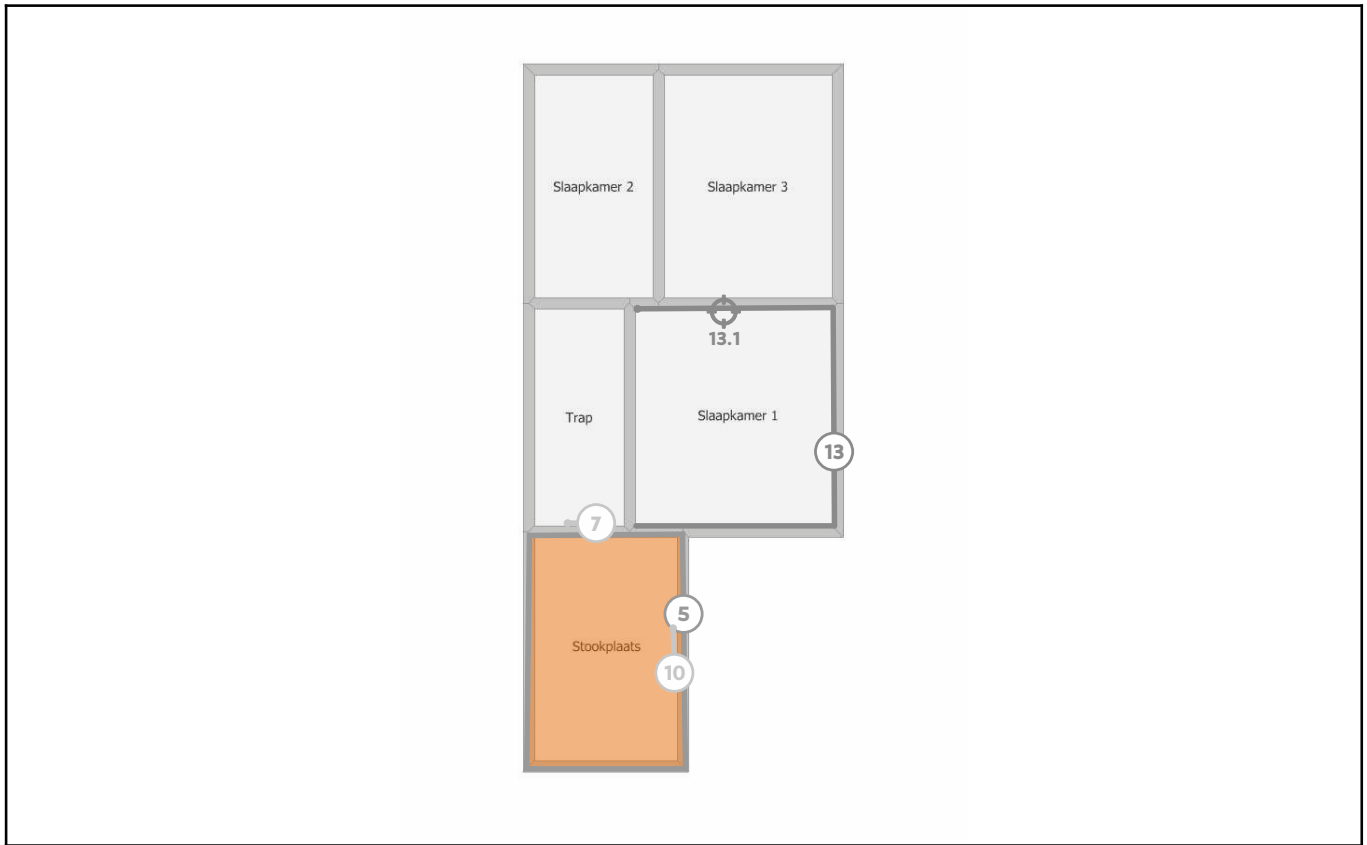
Plan 1.2: Plan verdieping

Beschrijving	Type	Actie
5. Golfplaten dak stookplaats	Asbestmateriaal	Verwijderen
7. Deurdorpel stookplaats	Asbestmateriaal	Zorgvuldig beheren
10. Vensterbank stookplaats	Asbestmateriaal	Zorgvuldig beheren
13. Cementen plaat slaapkamer 1	Geen asbest	-
13.1 Code: M43945	Puntmonster	-

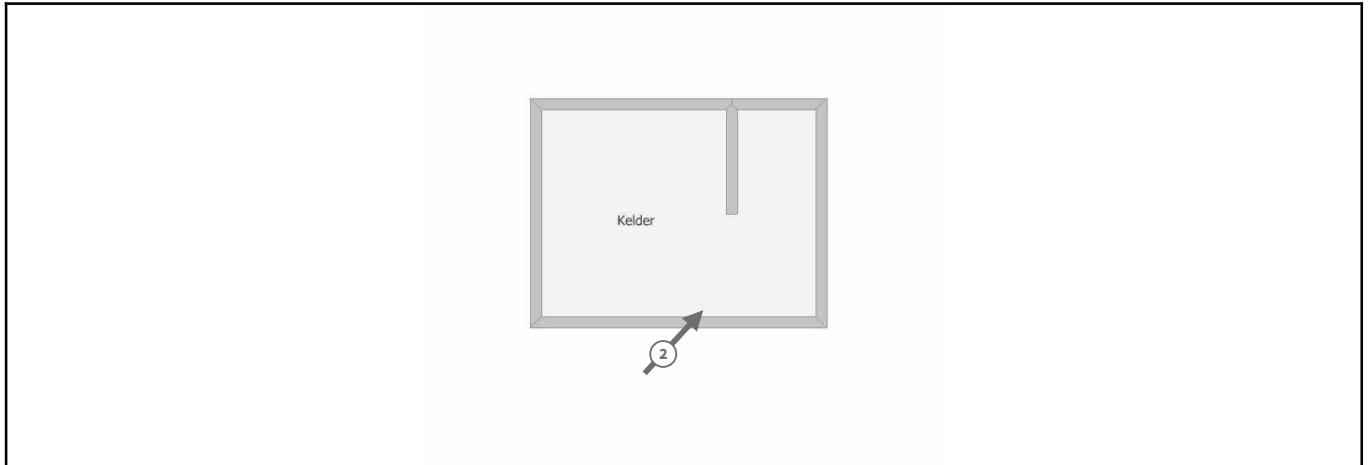
Plan 1.3: Plan kelder

Beschrijving	Type	Actie
2. Cementen bak kelder	Asbestmateriaal	Dringend verwijderen

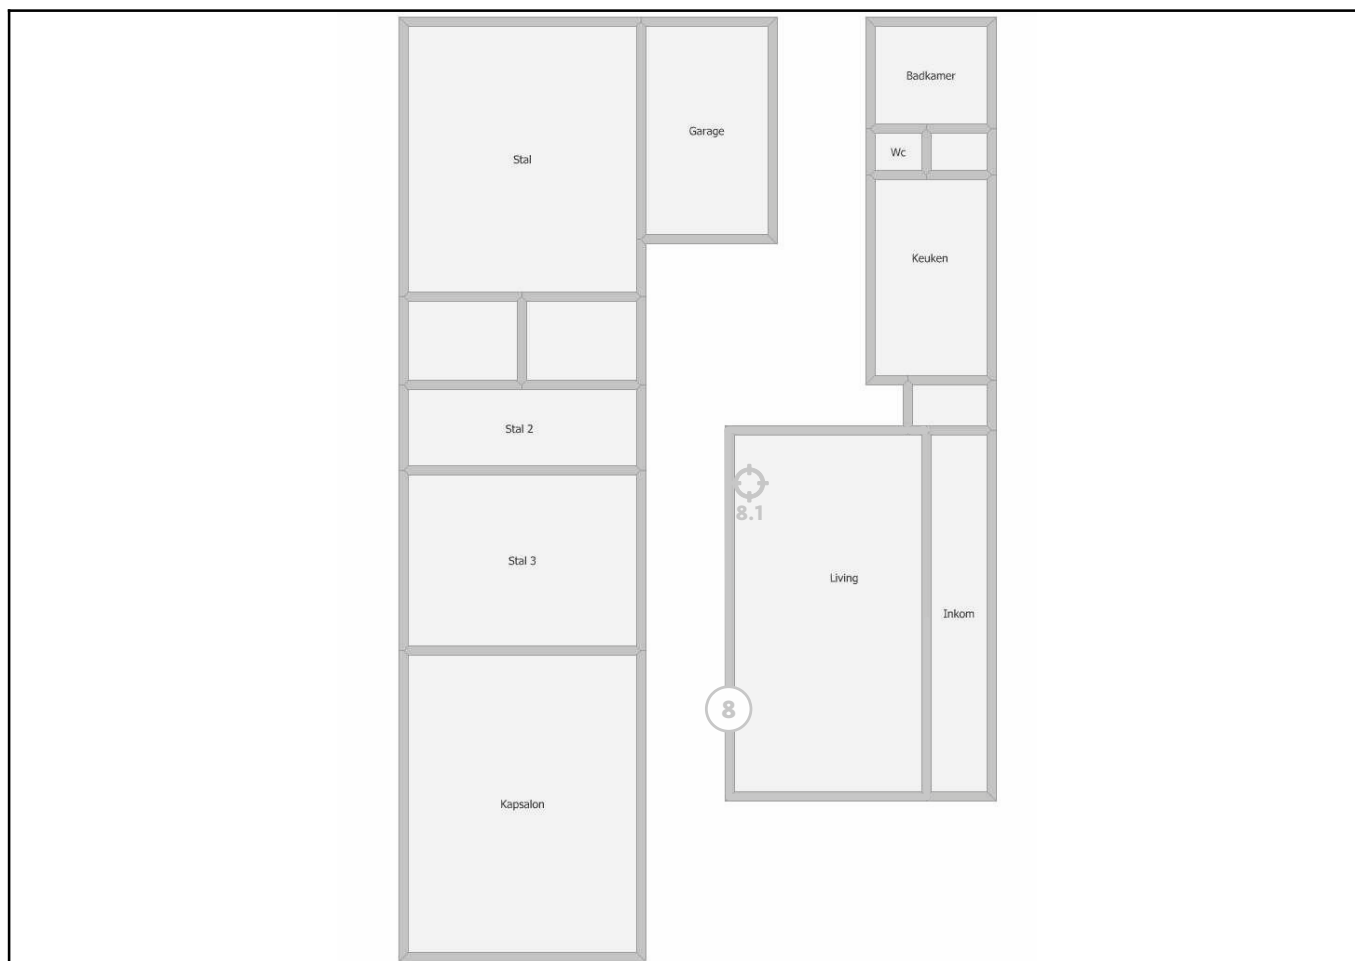
Plan 1.8: Plan gelijkvloers

Beschrijving	Type	Actie
8. Beplating living	Asbestmateriaal	Zorgvuldig beheren
8.1 Code: M43947	Puntmonster	-
