Asbestinventarisatetest

Wulmersumsesteenweg 52, 3300 Tienen

Attestnummer : 20240426-000357.000

Uitgegeven op : 26.04.2024

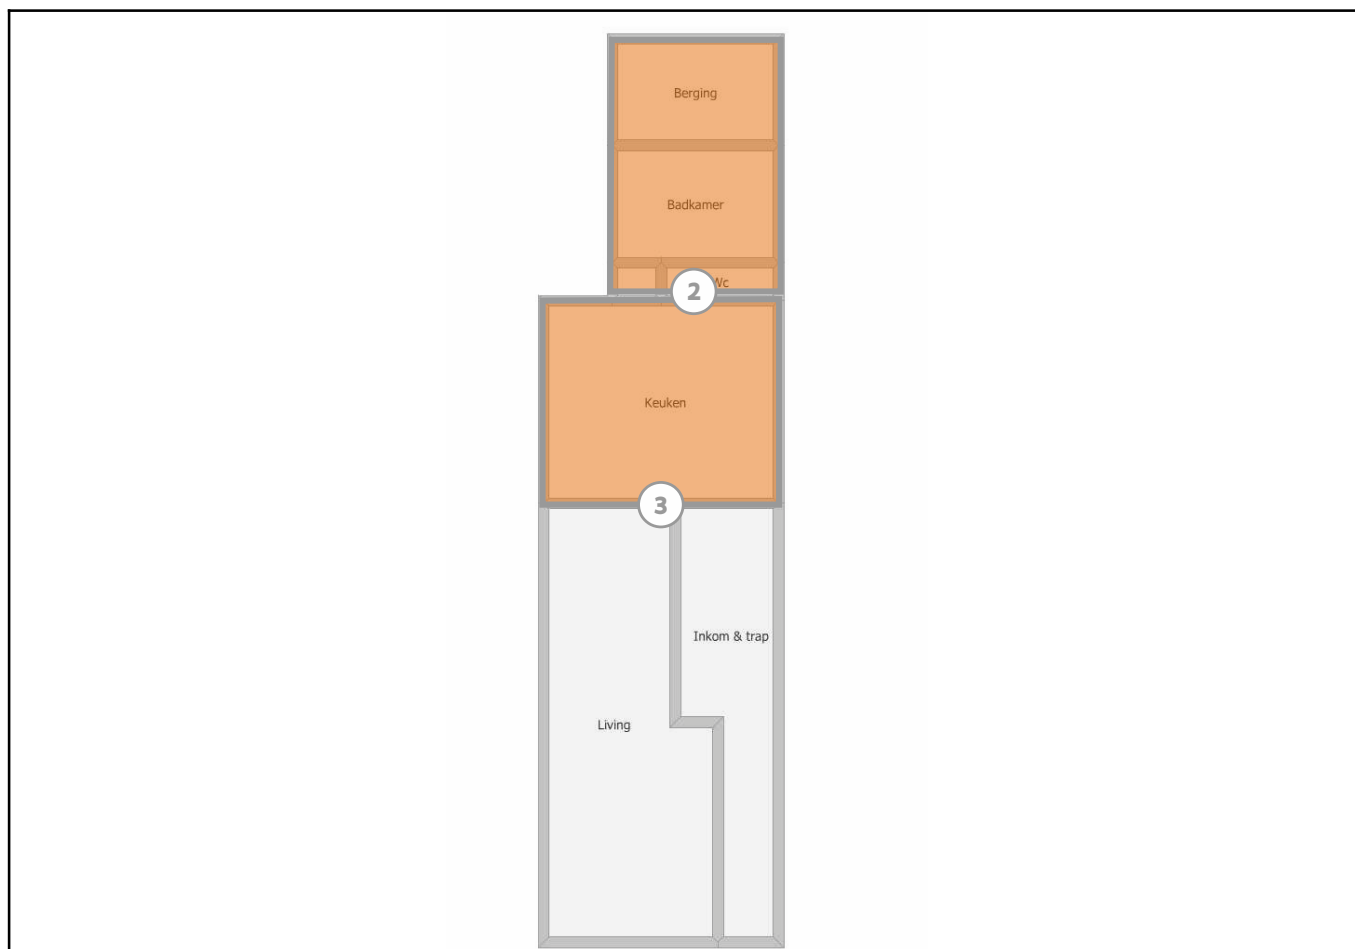
Plan 1.1: Plan gelijkvloers

| Beschrijving | Type | Actie |
|---|---|---|
| 3. Roofing dak keuken | Asbestmateriaal | Verwijderen |
