Asbestinventarisatetest

Kabbeekvest 124, 3300 Tienen

Attestnummer : 20231025-000216.000

Uitgegeven op : 25.10.2023

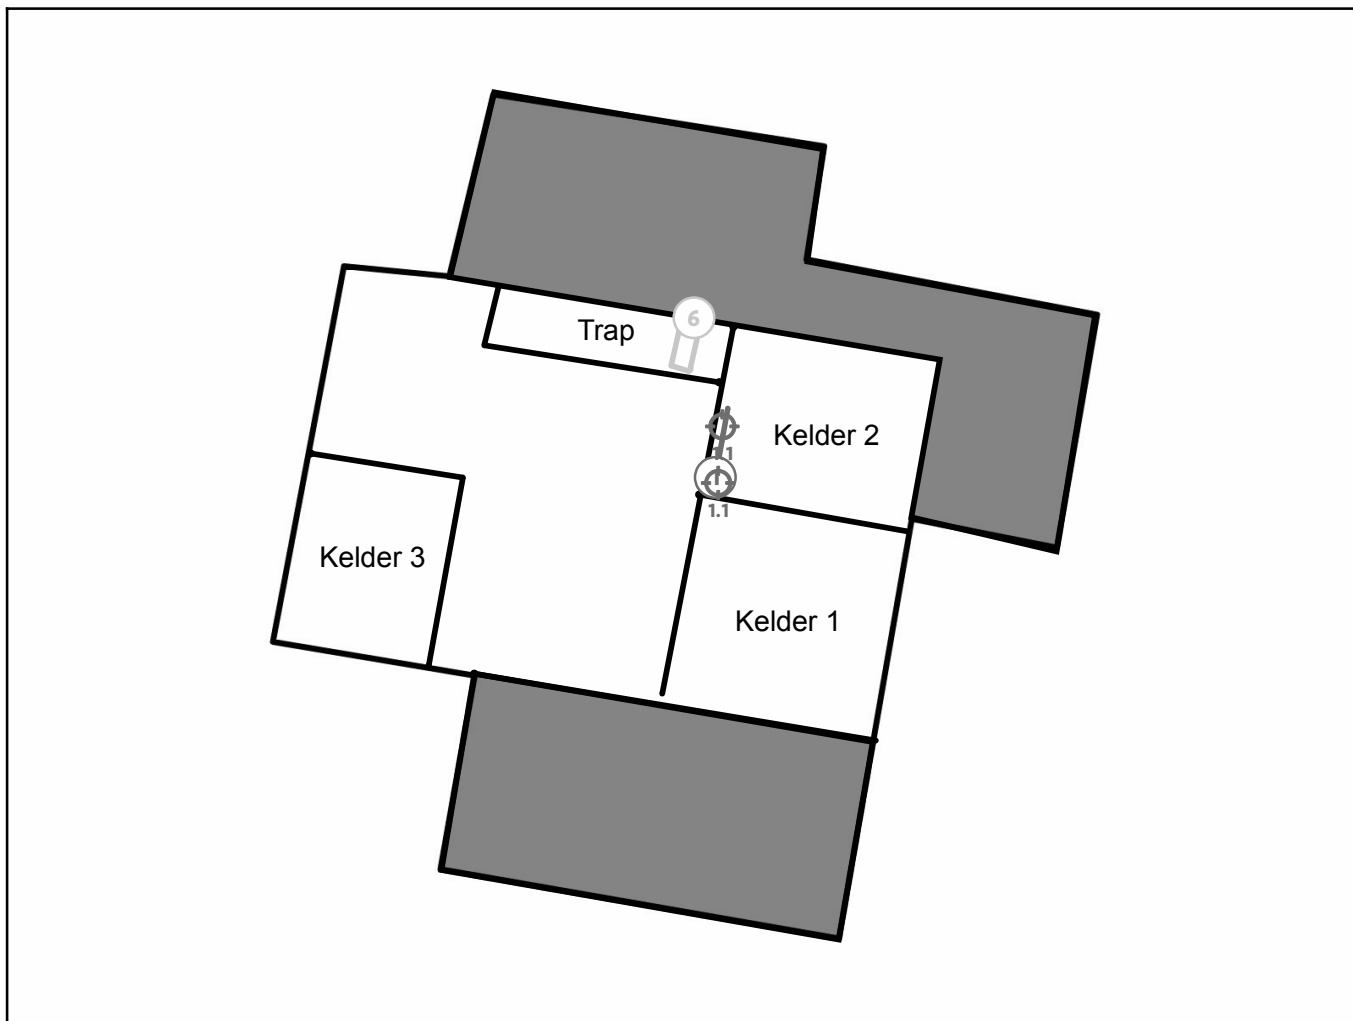
Plan 1.1: Kelder

Beschrijving	Type	Actie
1. Gipsisolatie rond waterleiding	Asbestmateriaal	Dringend verwijderen
1.1 Code: 1.05325	Mengmonster	-
6. menuiseriet platen	Asbestmateriaal	Zorgvuldig beheren

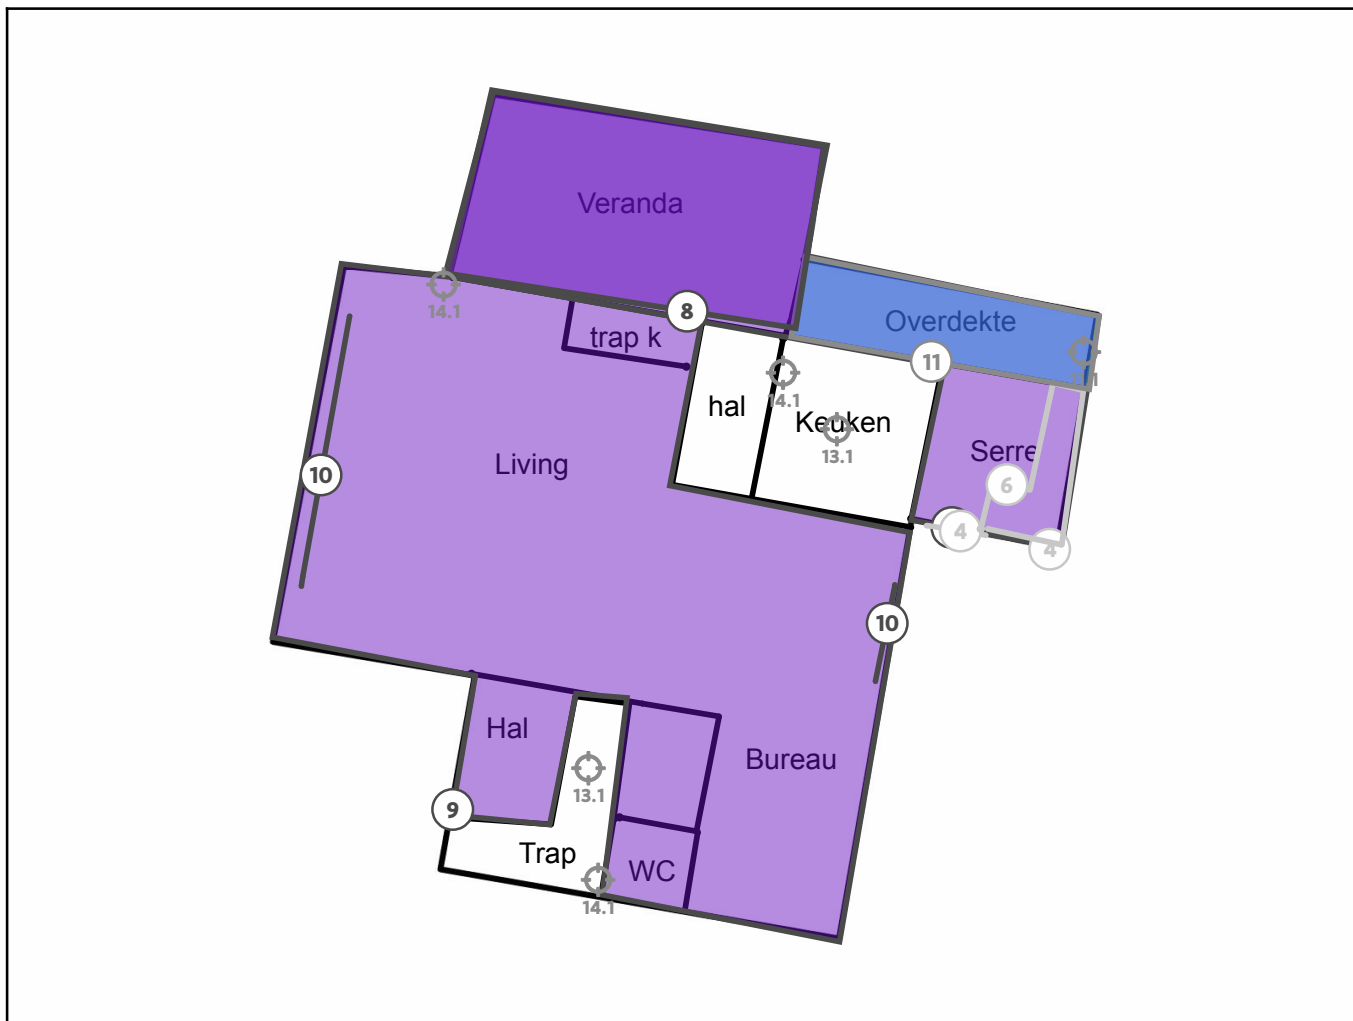
Plan 1.2: Gelijkvloers

Beschrijving	Type	Actie
4. Glassalpanelen	Asbestmateriaal	Zorgvuldig beheren
6. menuiseriet platen	Asbestmateriaal	Zorgvuldig beheren
7. onderdak onder pannen dak	Beperking	-
8. valse plafonds hout/pvc	Advies	-
9. gipsplaat plafonds	Advies	-
10. radiatoren bestaande uit gekoppelde panelen	Advies	-
11. Plaat onder afdak	Geen asbest	-

11.1 Code: 1.05327	Puntmonster	-
13. bezetting plafond	Geen asbest	-
13.1 Code: 1.05324	Mengmonster	-
14. bezetting muur	Geen asbest	-
14.1 Code: 1.05323	Mengmonster	-

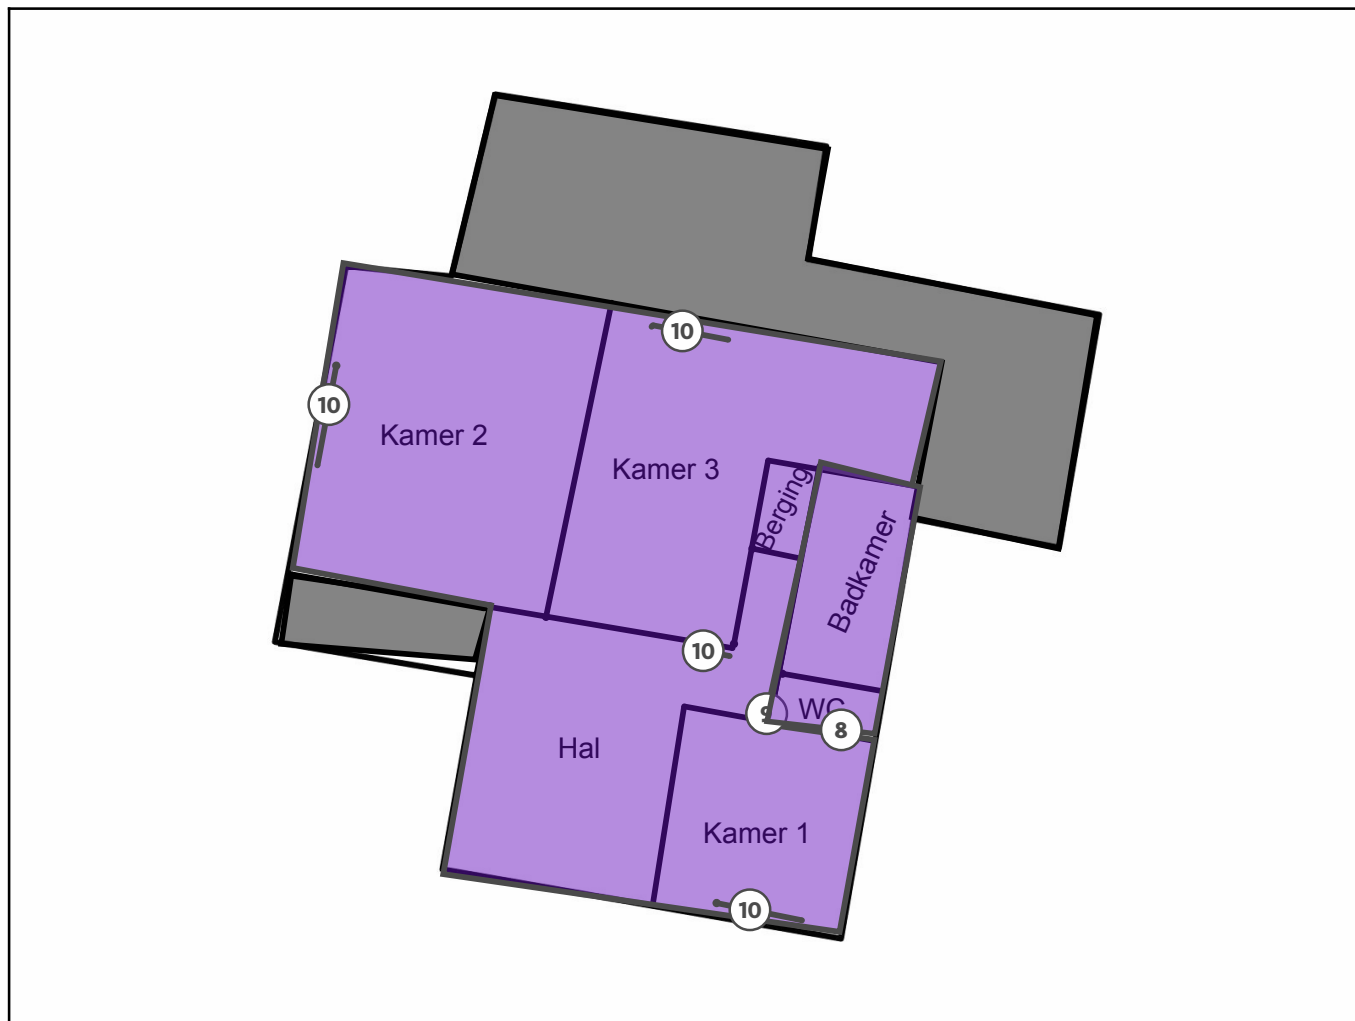
Plan 1.3: 1ste verdiep

Beschrijving	Type	Actie
8. valse plafonds hout/pvc	Advies	-
9. gipsplaat plafonds	Advies	-
10. radiatoren bestaande uit gekoppelde panelen	Advies	-

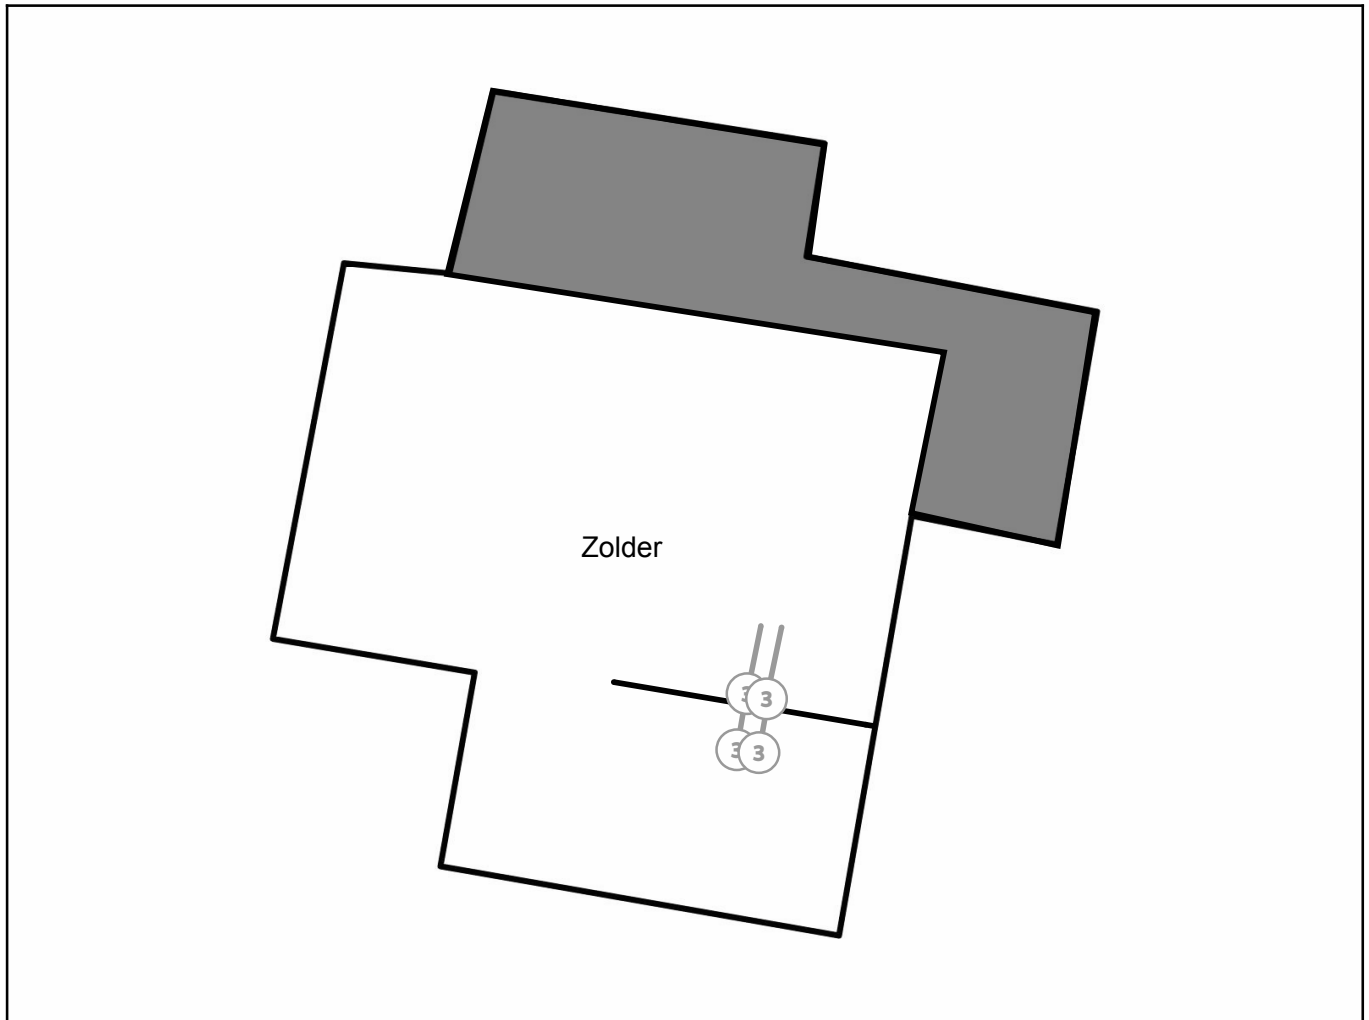
Plan 1.4: 2de verdiep / zolder

Beschrijving	Type	Actie
3. asbestcement rookgaskanaal	Asbestmateriaal	Verwijderen

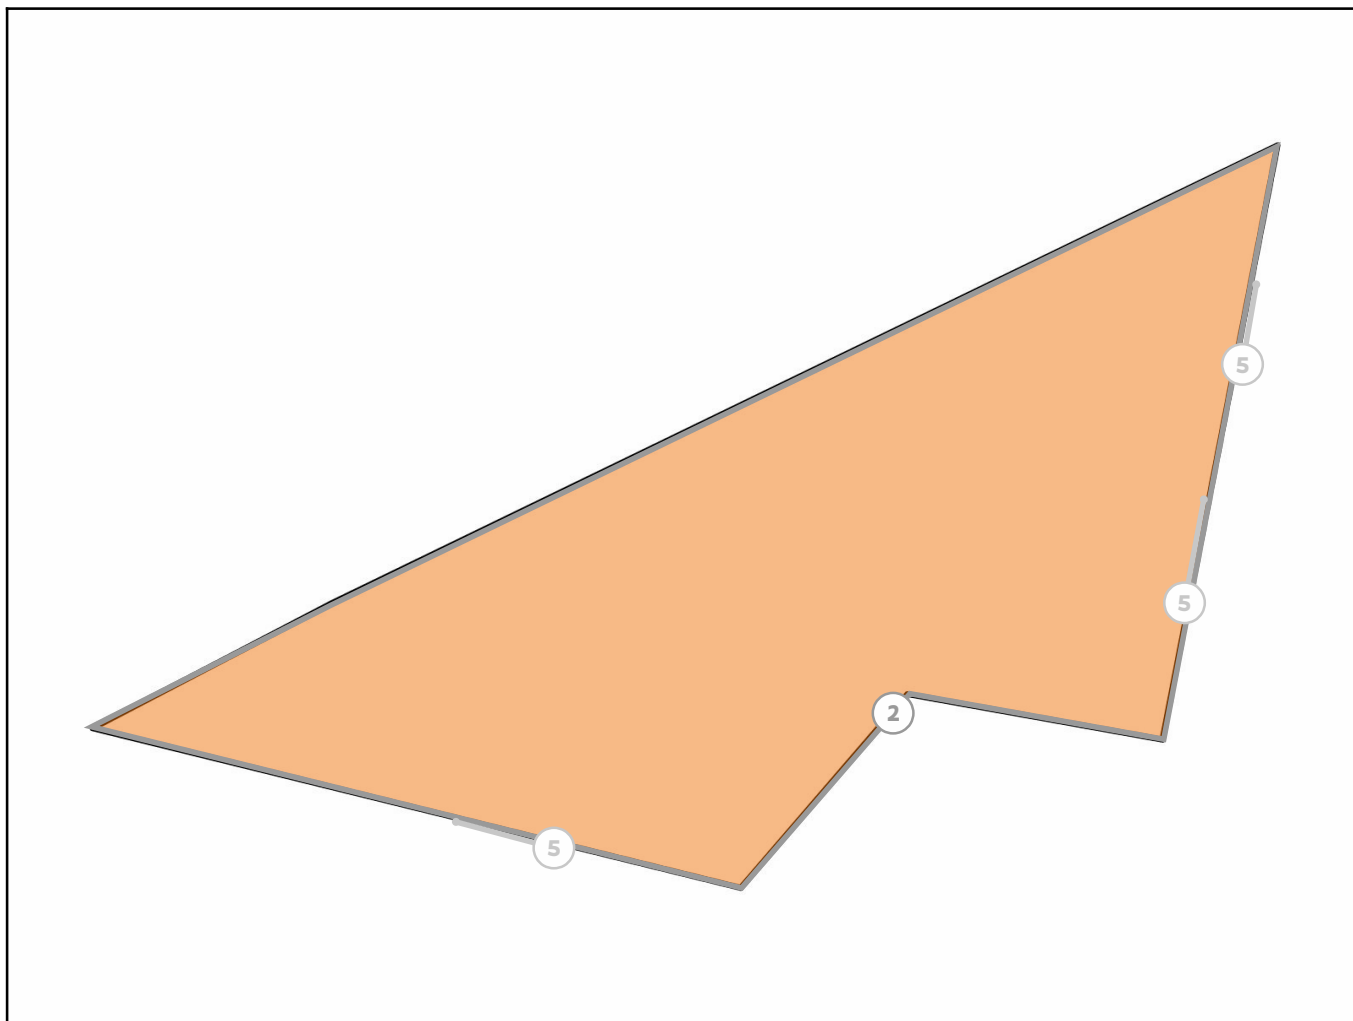
Plan 2.1: Garages

Beschrijving	Type	Actie
2. asbestcement golfplaten	Asbestmateriaal	Verwijderen
5. Vensterbank binnen	Asbestmateriaal	Zorgvuldig beheren

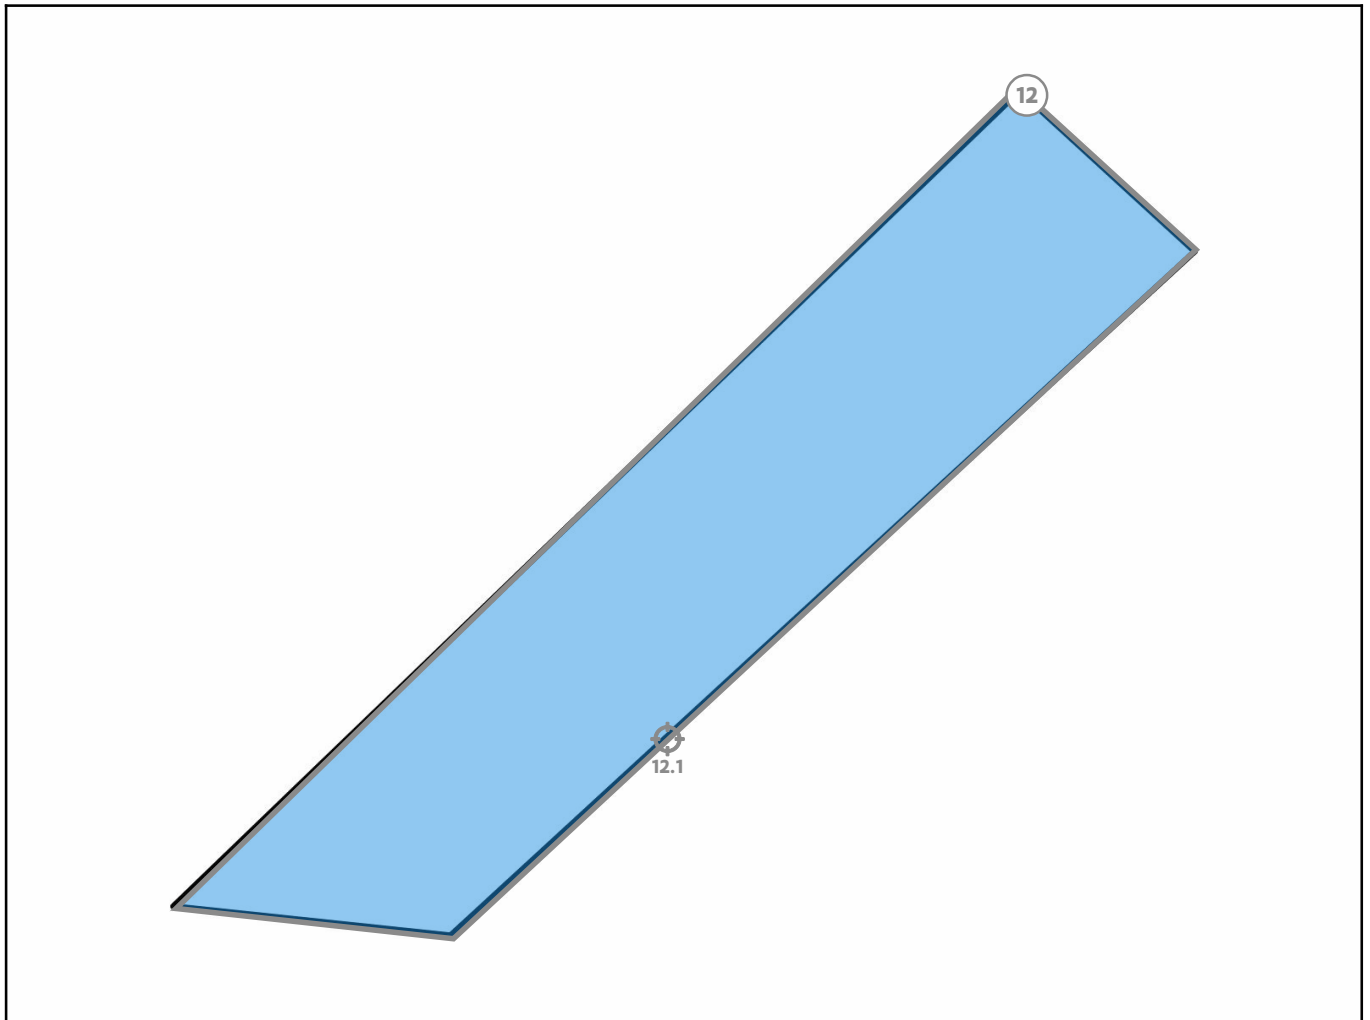
Plan 3.1: Hout kot

Beschrijving	Type	Actie
12. (nieuwe??) asbestcement golfplaten	Geen asbest	-
12.1 Code: 1.05326	Puntmonster	-
