Asbestinventarisatetest

Tiensesteenweg 155, 3380 Glabbeek

Attestnummer : 20240528-000156.000

Niet-asbestveilig

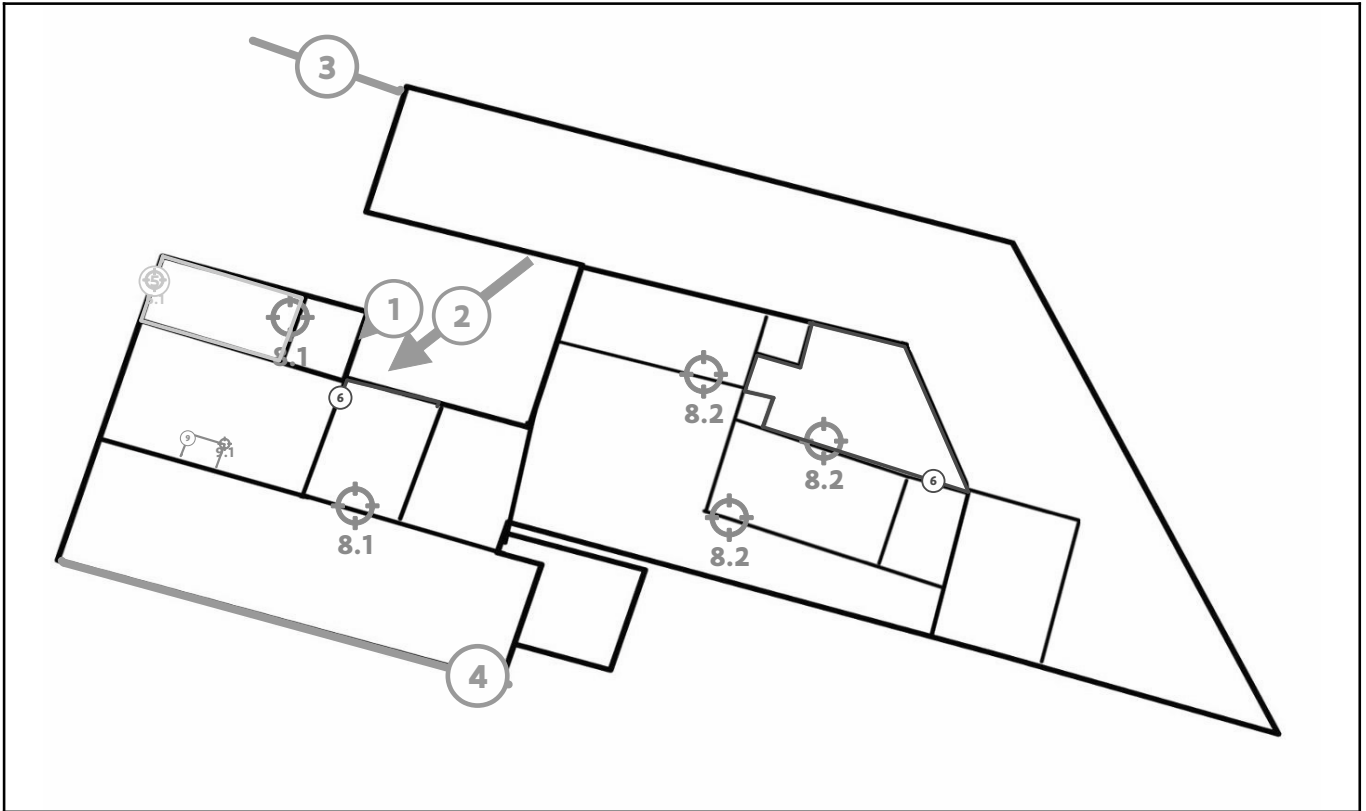
Plan 1.1: Gelijkvloers

Beschrijving	Type	Actie
1. Vensterbanken	Asbestmateriaal	Verwijderen
2. Asbestcement buis	Asbestmateriaal	Verwijderen
3. Deksteen	Asbestmateriaal	Verwijderen
4. Gevelleien	Asbestmateriaal	Verwijderen
5. Lambrisering	Asbestmateriaal	Zorgvuldig beheren
5.1 Code: M03	Puntmonster	-
6. Tegellijm achter wandtegels en plinten	Advies	-
8. Pleisterwerk muren	Geen asbest	-
8.1 Code: M01	Mengmonster	-

8.2 Code: M02	Mengmonster	-
9. Schouwplaat	Geen asbest	-
9.1 Code: M04	Puntmonster	-

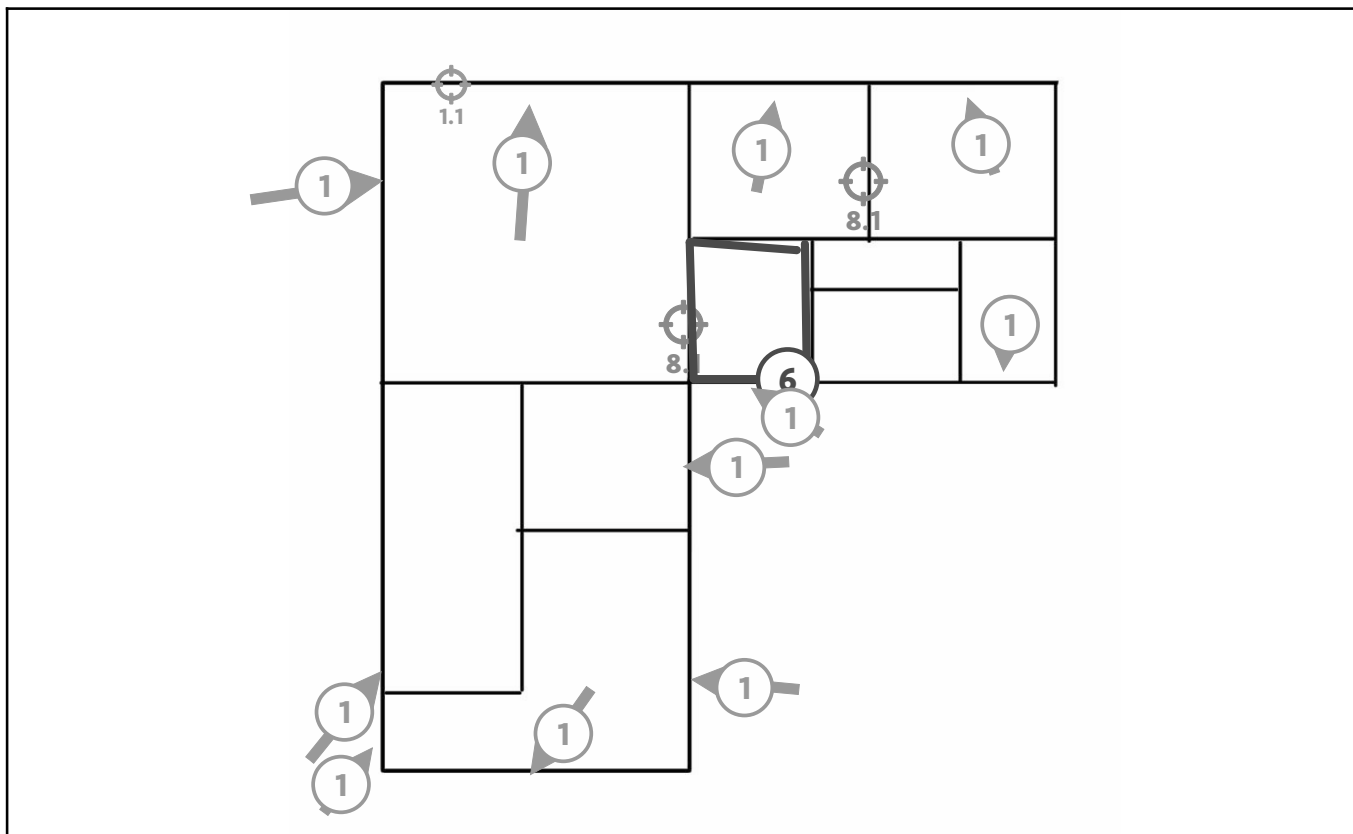
Plan 1.2: 1e verdieping

Beschrijving	Type	Actie
1. Vensterbanken	Asbestmateriaal	Verwijderen
1.1 Code: M05	Mengmonster	-
6. Tegellijn achter wandtegels en plinten	Advies	-
8. Pleisterwerk muren	Geen asbest	-
8.1 Code: M01	Mengmonster	-

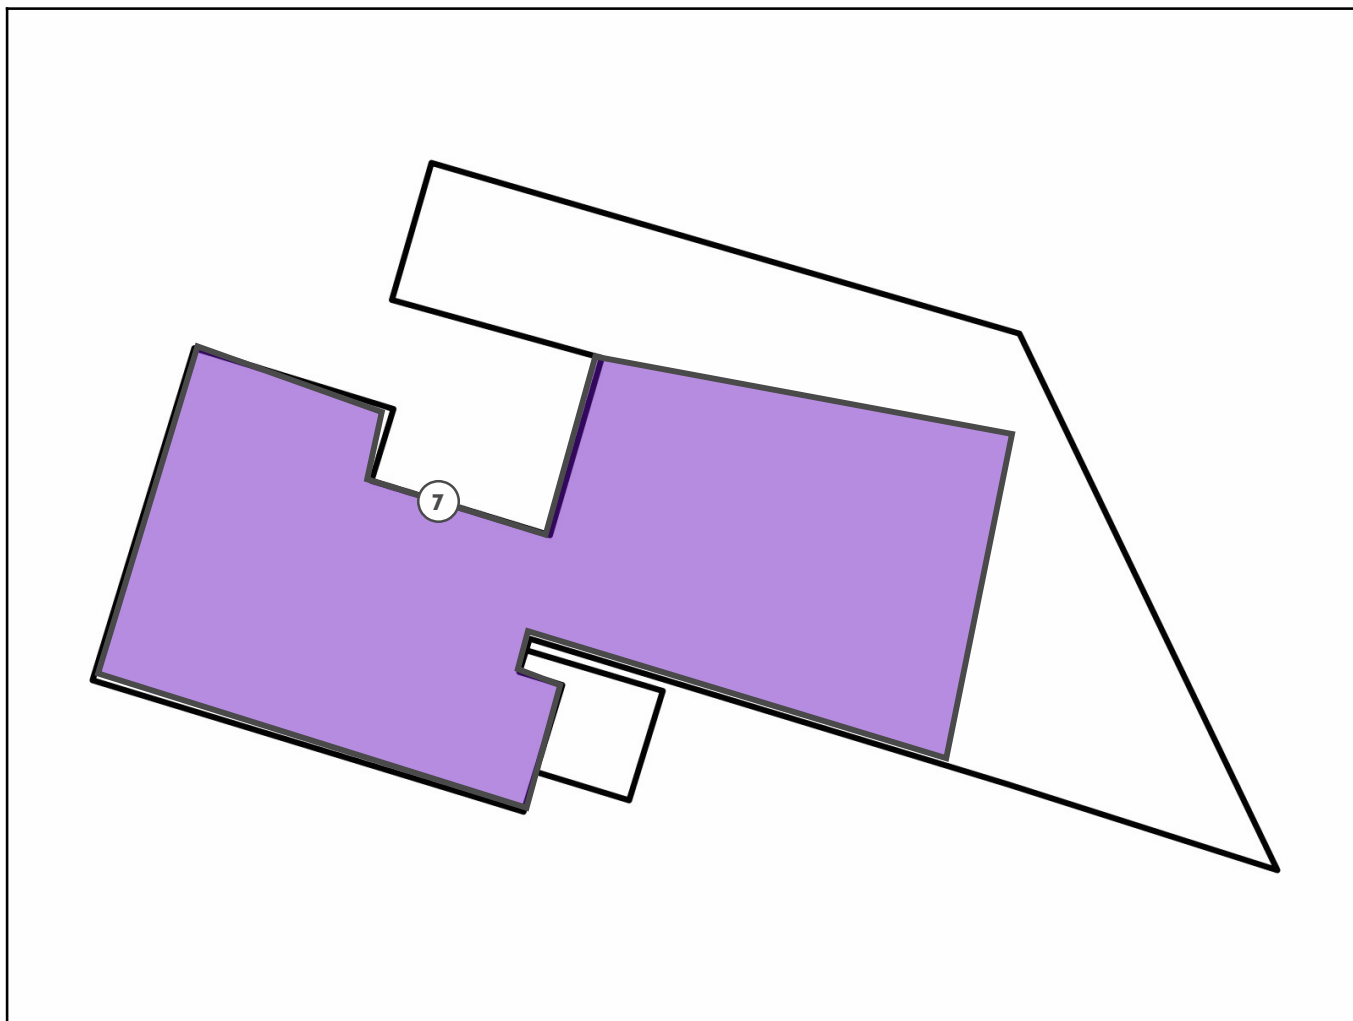
Plan 1.3: Hoofdgebouw plan

Beschrijving	Type	Actie
7. Plafond afgewerkt in gipskarton en hout	Advies	-
