Asbestinventarisatetest

Aarschotsesteenweg 670, 3300 Tienen

Attestnummer : 20230307-000012.000

Uitgegeven op : 07.03.2023

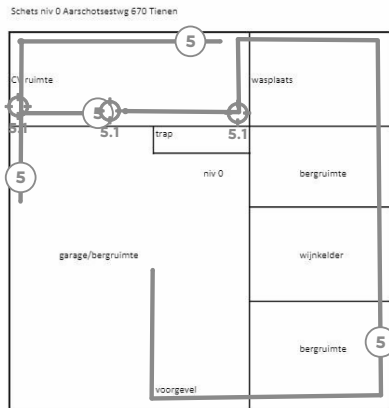
Plan 1.1: schets niv 0

Beschrijving	Type	Actie
5. buisisolatie CV	Geen asbest	-
5.1 Code: M1 buisisolatie	Mengmonster	-

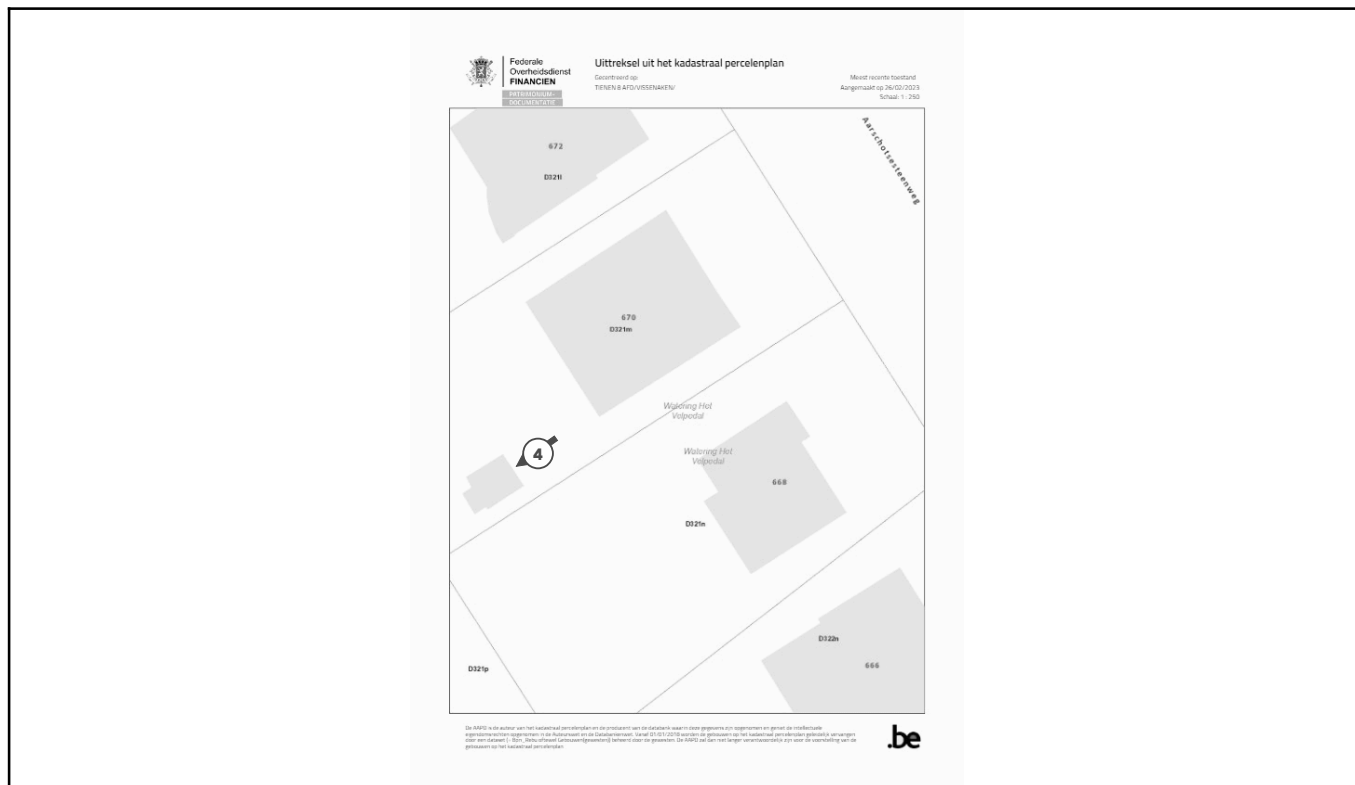
Plan 2.1: export-cadgis - 2023-02-26T165424.217

Beschrijving	Type	Actie
4. tuinhuis	Advies	-
