Asbestinventarisatetest

Acacialaan 34, 1820 Steenokkerzeel

Attestnummer : 20240528-000363.000

Uitgegeven op : 28.05.2024

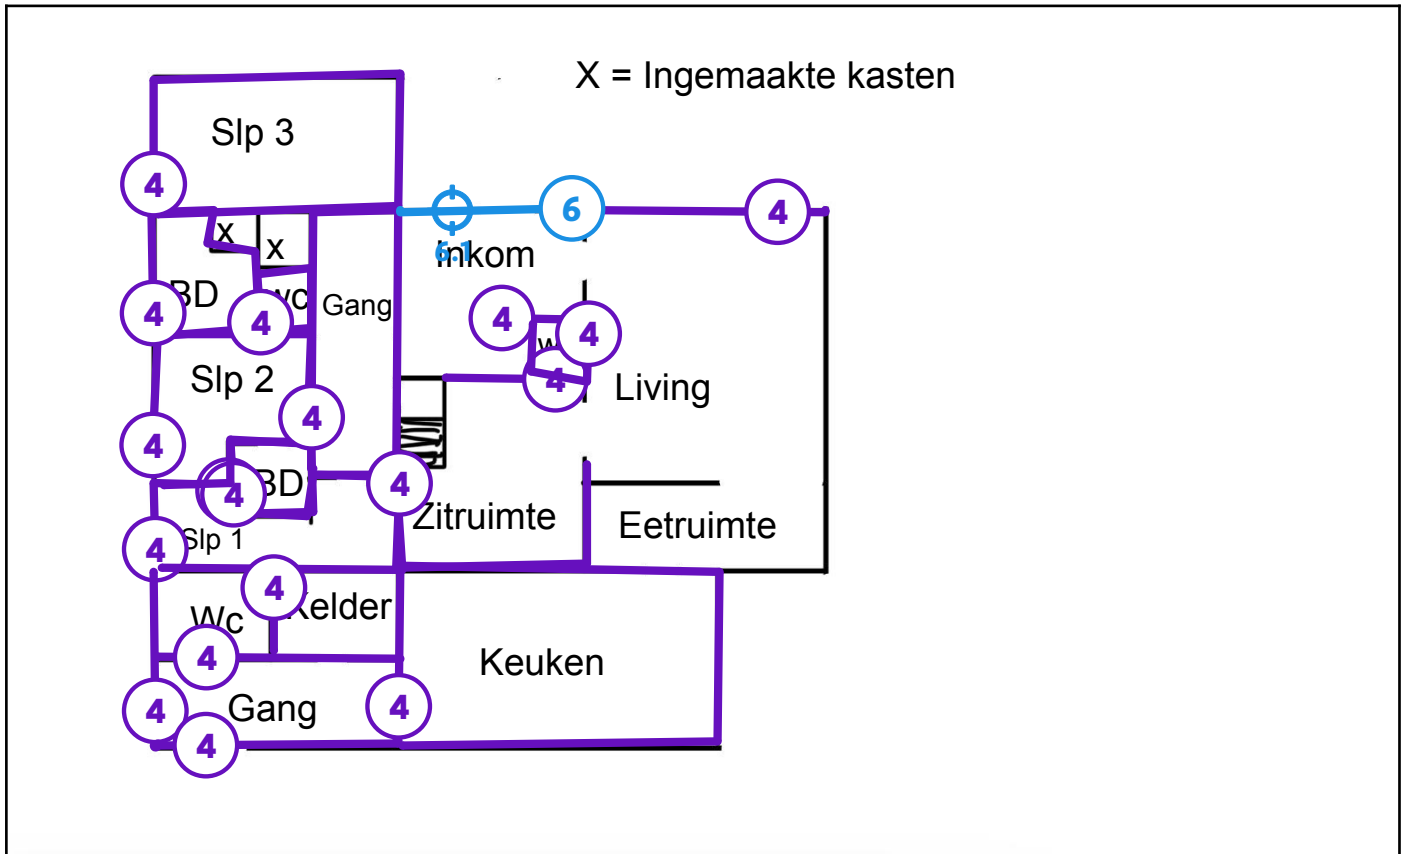
Plan 1.1: Grondplan woning

Beschrijving	Type	Actie
4. Valse muren	Advies	-
6. Pleisterwerk muren	Geen asbest	-
6.1 Code: 34713/01	Mengmonster	-

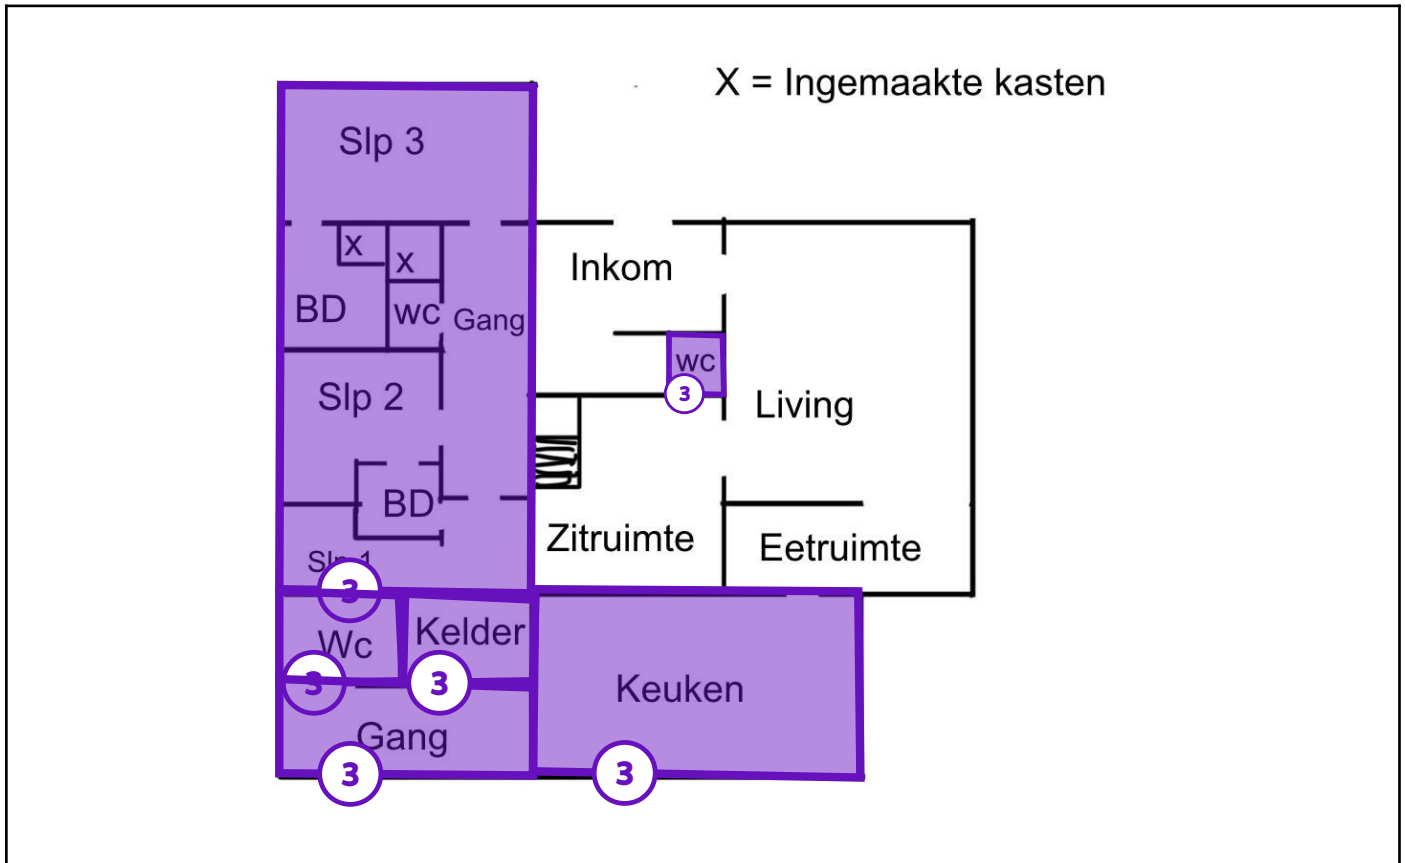
Plan 1.2: Grondplan woning

Beschrijving	Type	Actie
3. Valse plafonds	Advies	-

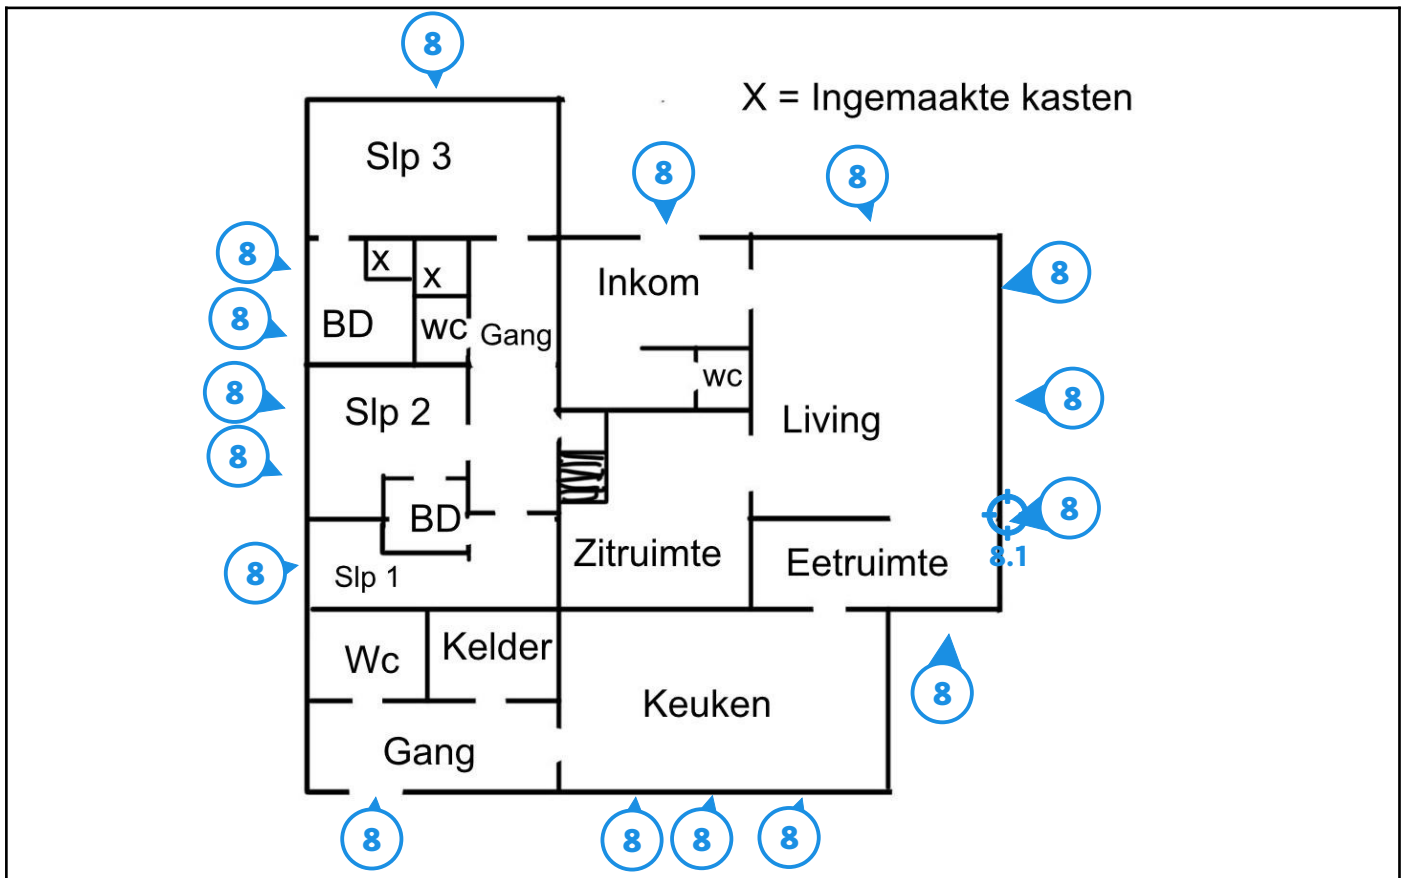
Plan 1.3: Grondplan woning

Beschrijving	Type	Actie
8. Mastiek ramen	Geen asbest	-
8.1 Code: 34713/04	Puntmonster	-

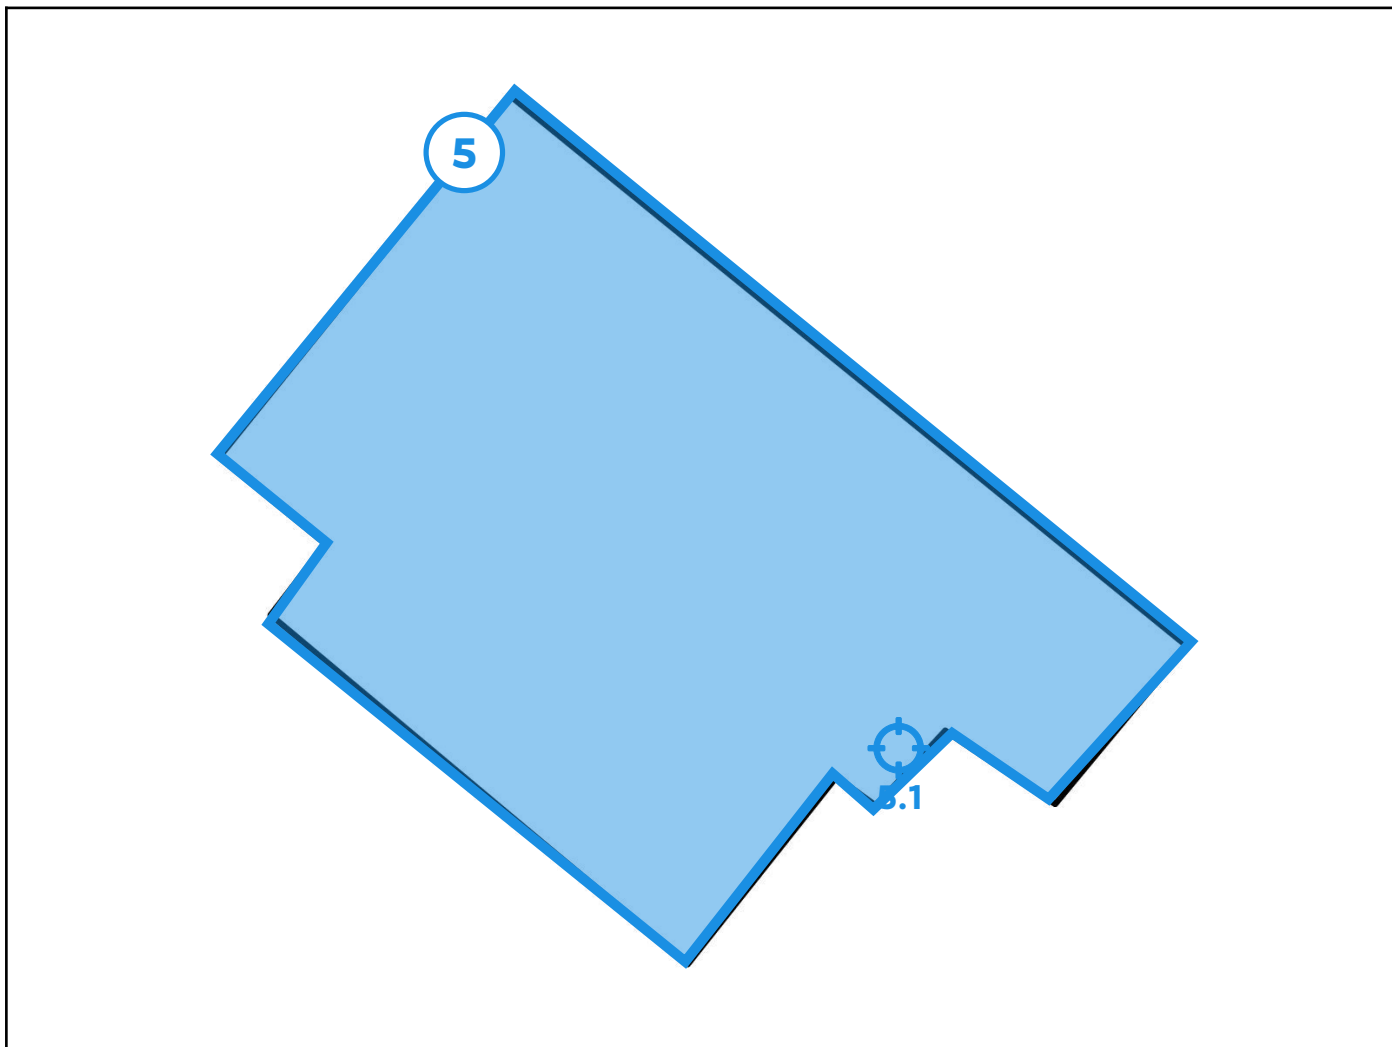
Plan 1.5: Woning plan

Beschrijving	Type	Actie
5. Roofing plat dak woning	Geen asbest	-
5.1 Code: 34713/05	Puntmonster	-
