# Asbestinventarisatetest

Schansstraat 104F, 3470 Kortenaken

Attestnummer : 20251013-000006.000

Uitgegeven op : 13.10.2025

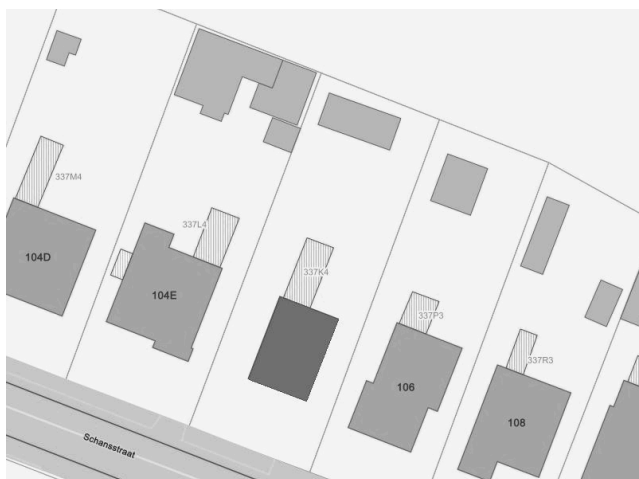
## Zone 1: Hoofdgebouw

- 1 **Asbestmateriaal**
- 1 **Beperking**
- 0 Uitsluitingen
- 0 Roerende goederen
- 0 Puin, steenslag, (water)bodem
- 5 **Adviezen**
- 3 **Geen asbest**

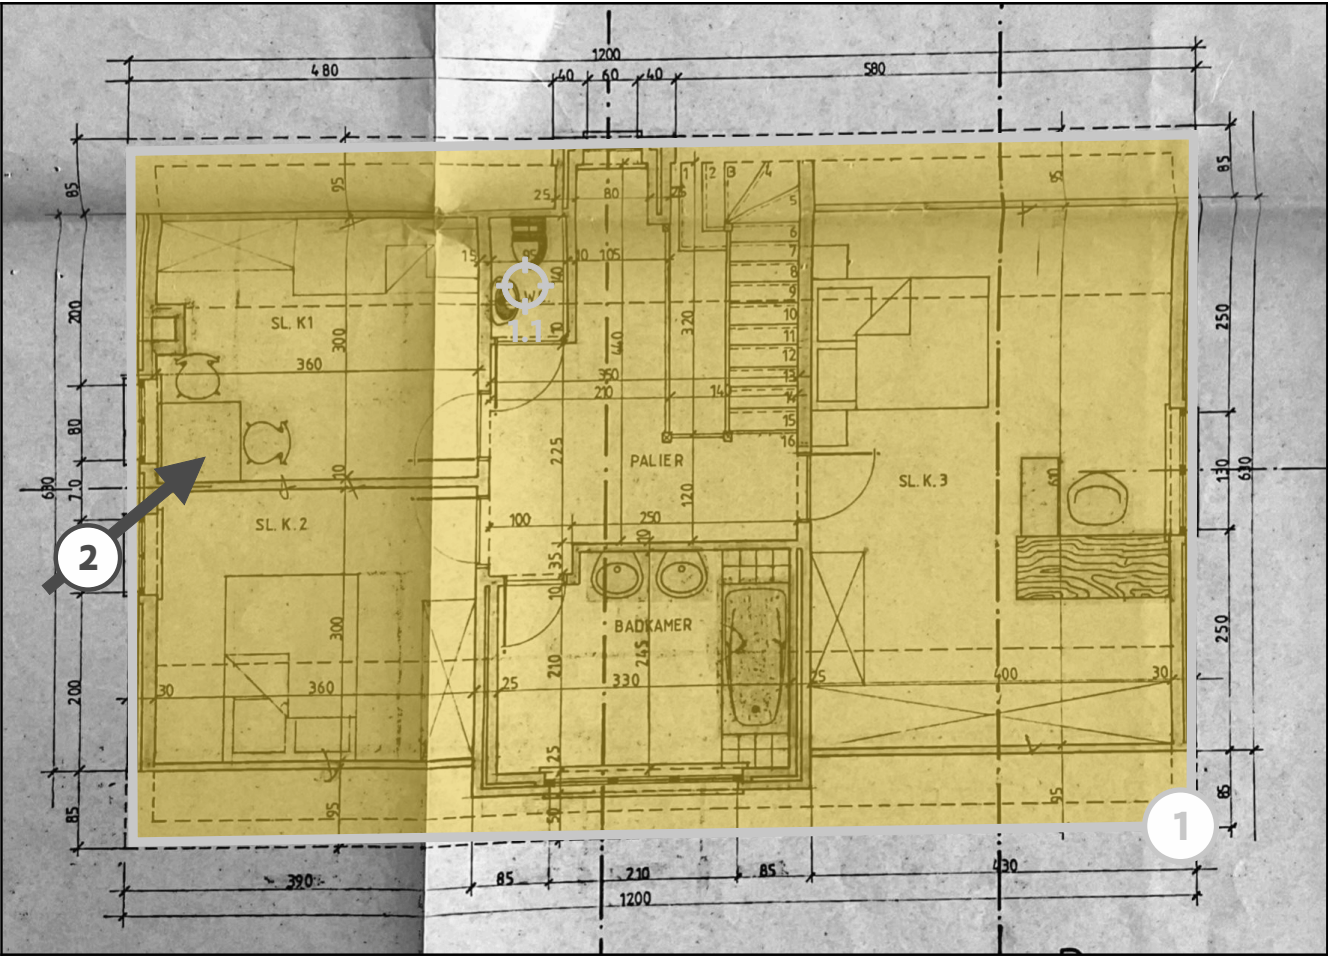
## Plan 1.6: 1 ste verdieping

| Beschrijving | Type | Actie |
|---|---|---|
| 2. Binnenzijde en bovenzijde van de schouw | Beperking | - |

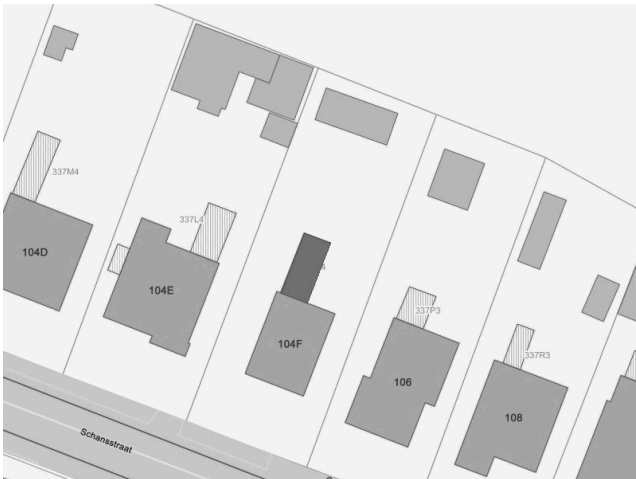
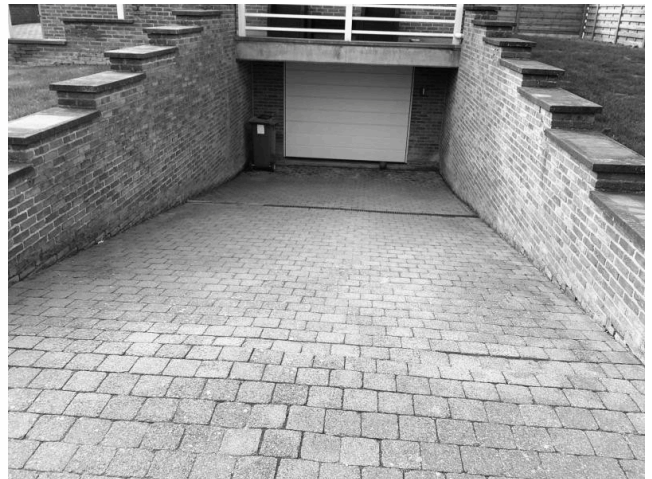
## Zone 2: Ingezonken garagetoegang

- 0 Asbestmaterialen
- 0 Beperkingen
- 0 Uitsluitingen
- 0 Roerende goederen
- 0 Puin, steenslag, (water)bodem
- 0 Adviezen
- 0 Geen asbest

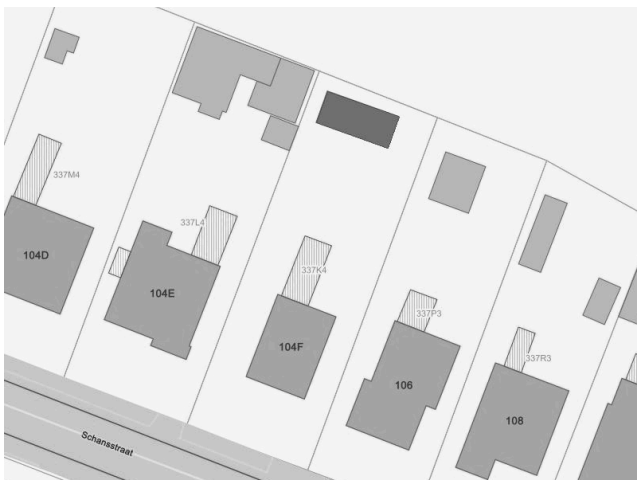
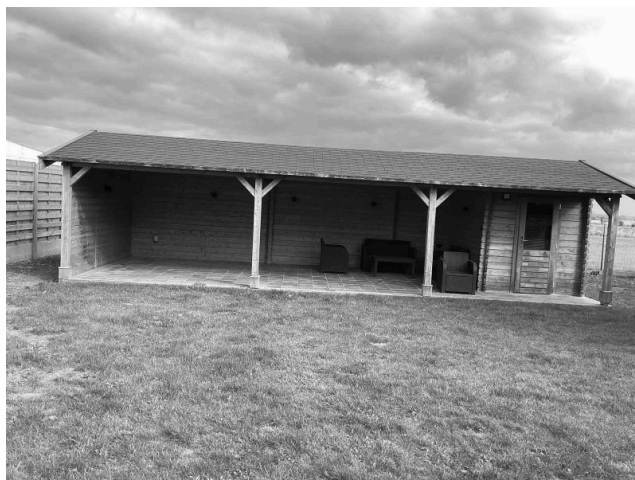
## Zone 3: Tuinhuis met overkapping

- 0 Asbestmaterialen
- 0 Beperkingen
- 1 Uitsluiting
- 0 Roerende goederen
- 0 Puin, steenslag, (water)bodem
- 0 Adviezen
- 0 Geen asbest
