# Asbestinventarisatetest

Oude Diestsestraat 17, 3473 Kortenaken

Attestnummer : 20250218-000206.001

**Niet-asbestveilig**

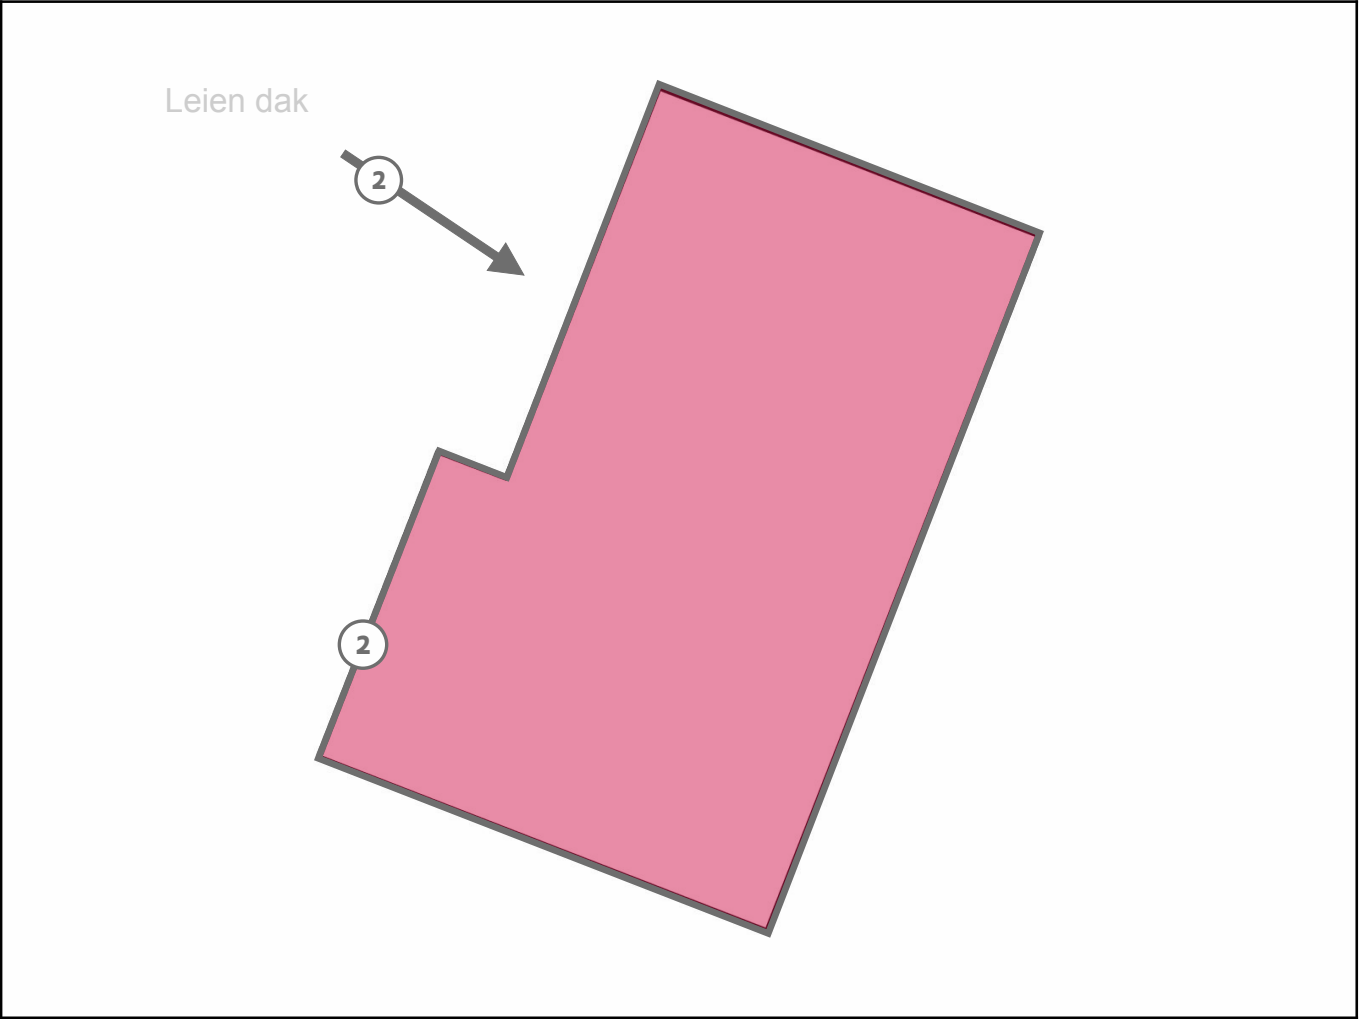
## Plan 1.2: ééngezinswoning plan

| Beschrijving | Type | Actie |
|---|---|---|
| 2. Leien dak woning | Asbestmateriaal | Dringend verwijderen |

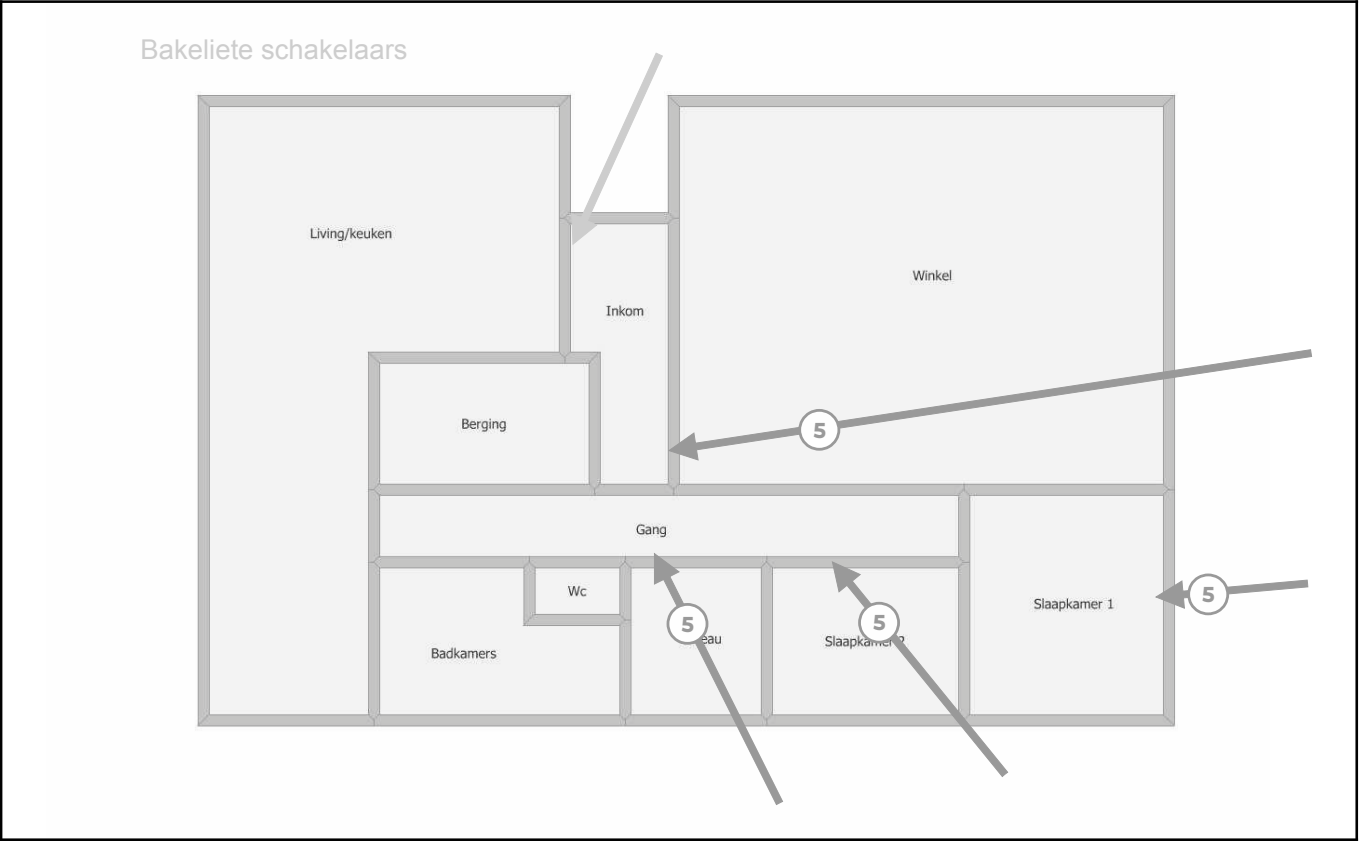
# Plan 1.8: Plan gelijkvloers

| Beschrijving | Type | Actie |
|---|---|---|
| 5. bakeliëte schakelaars | Asbestmateriaal | Verwijderen |

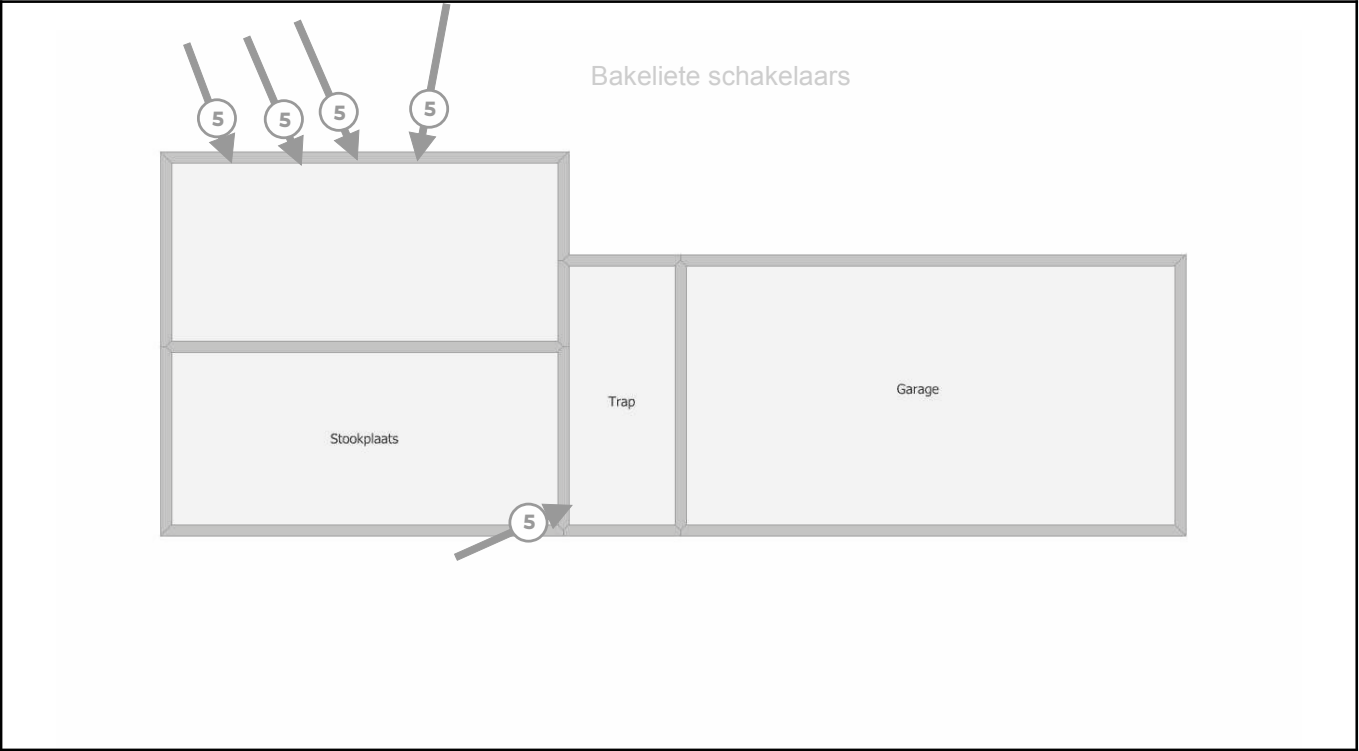
# Plan 1.9: Plan kelder

| Beschrijving | Type | Actie |
|---|---|---|
| 5. bakelite schakelaars | Asbestmateriaal | <div>Verwijderen</div> |

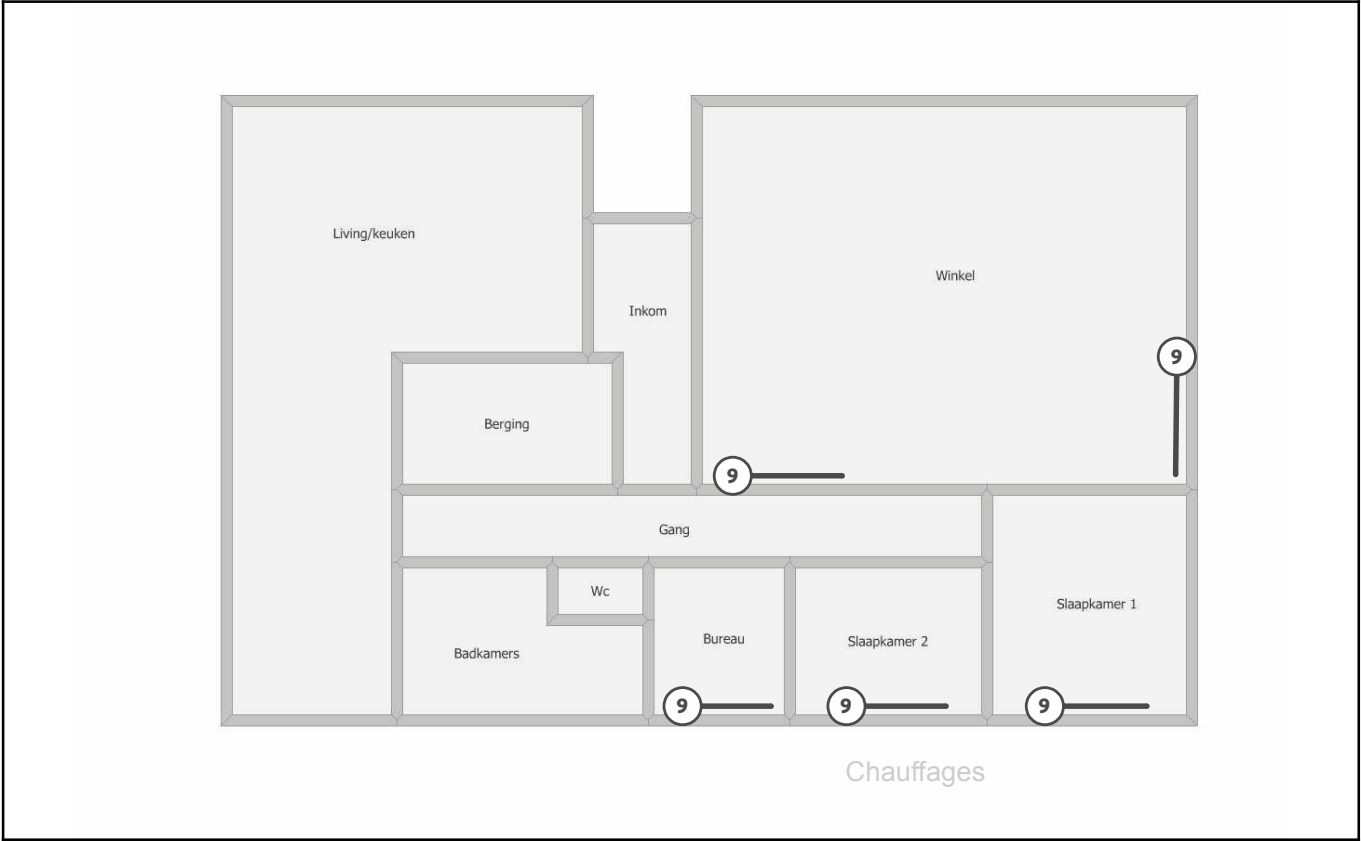
# Plan 1.10: Plan gelijkvloers

| Beschrijving | Type | Actie |
|---|---|---|
| 9. Chauffages woning | Advies | - |

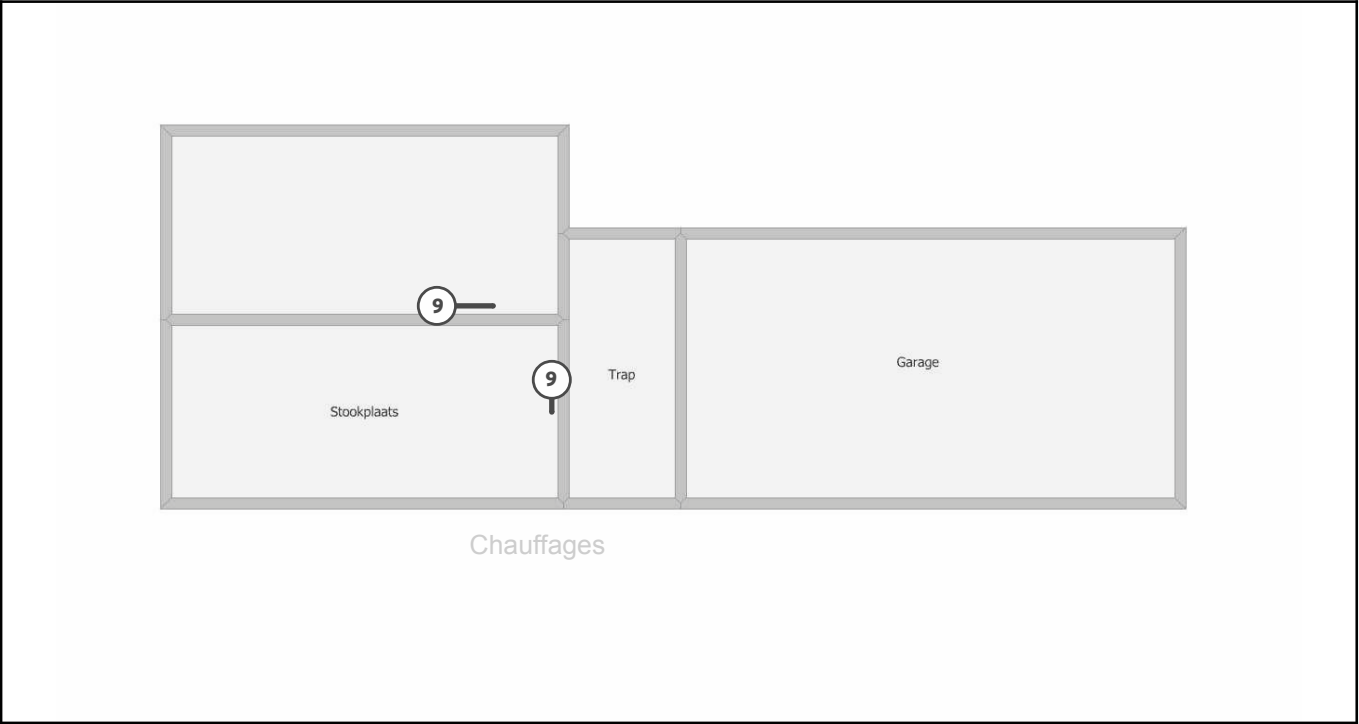
# Plan 1.11: Plan kelder

| Beschrijving | Type | Actie |
|---|---|---|
| 9. Chauffages woning | Advies | - |

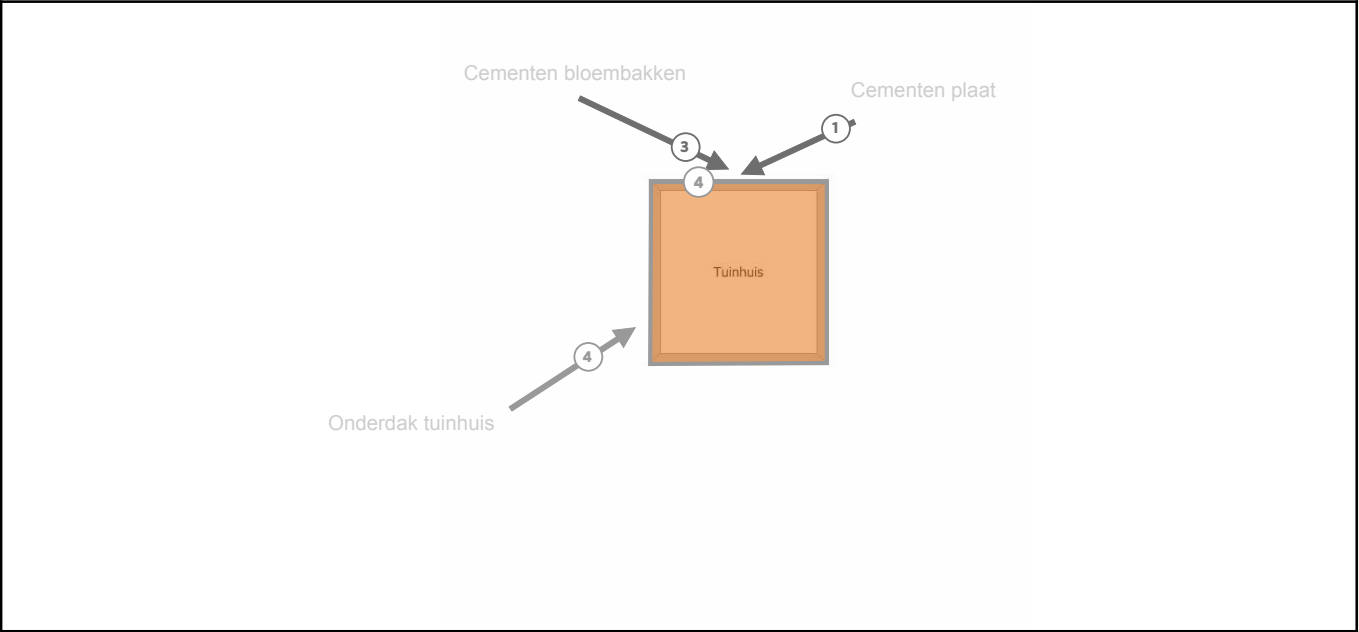
# Plan 3.1: Plan tuinhuis

| Beschrijving | Type | Actie |
|---|---|---|
| 4. Onderdak tuinhuis | Asbestmateriaal | Verwijderen |
