# Asbestinventarisatetest

Putstraat 9, 3471 Kortenaken

Attestnummer : 20251030-000037.000

**Niet-asbestveilig**

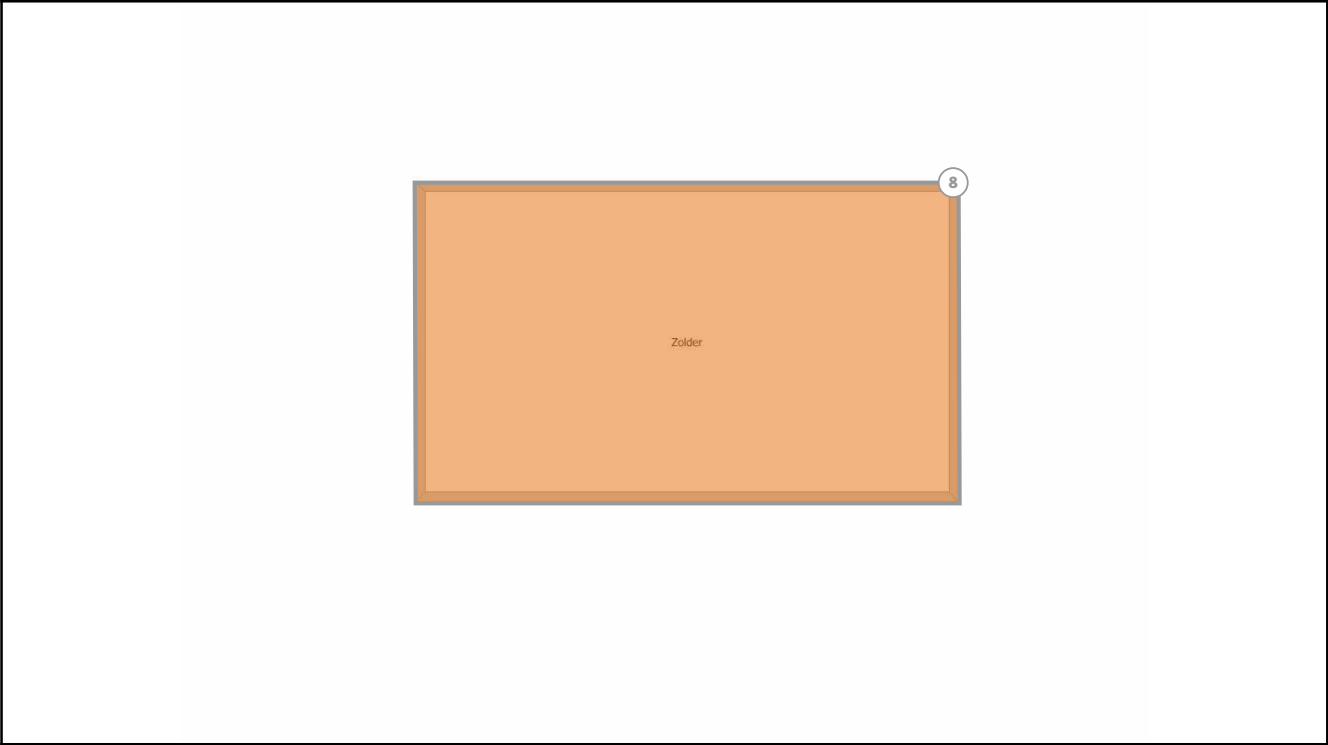
## Plan 1.2: Plan zolder

| Beschrijving | Type | Actie |
|---|---|---|
| 8. Leien dak woning | Asbestmateriaal | <div>Verwijderen</div> |

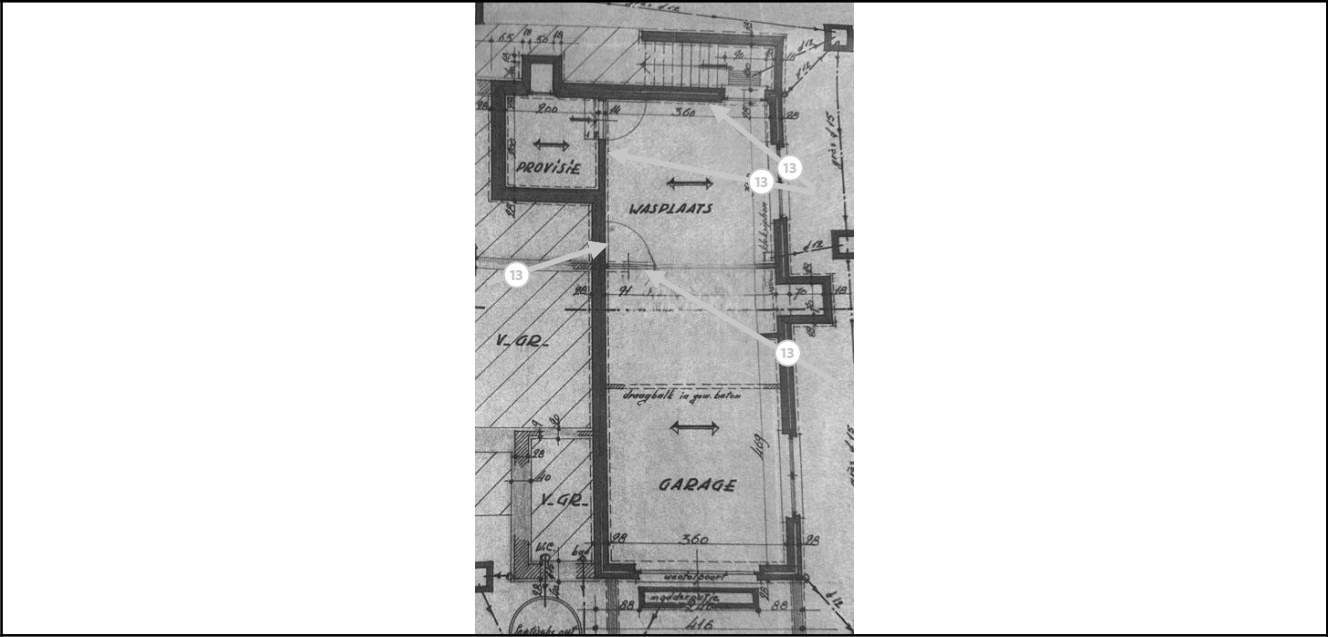
# Plan 1.9: Plan kelder

| Beschrijving | Type | Actie |
|---|---|---|
| 13. Bakeliëte stopcontacten of schakelaars woning | Asbestmateriaal | Zorgvuldig beheren |

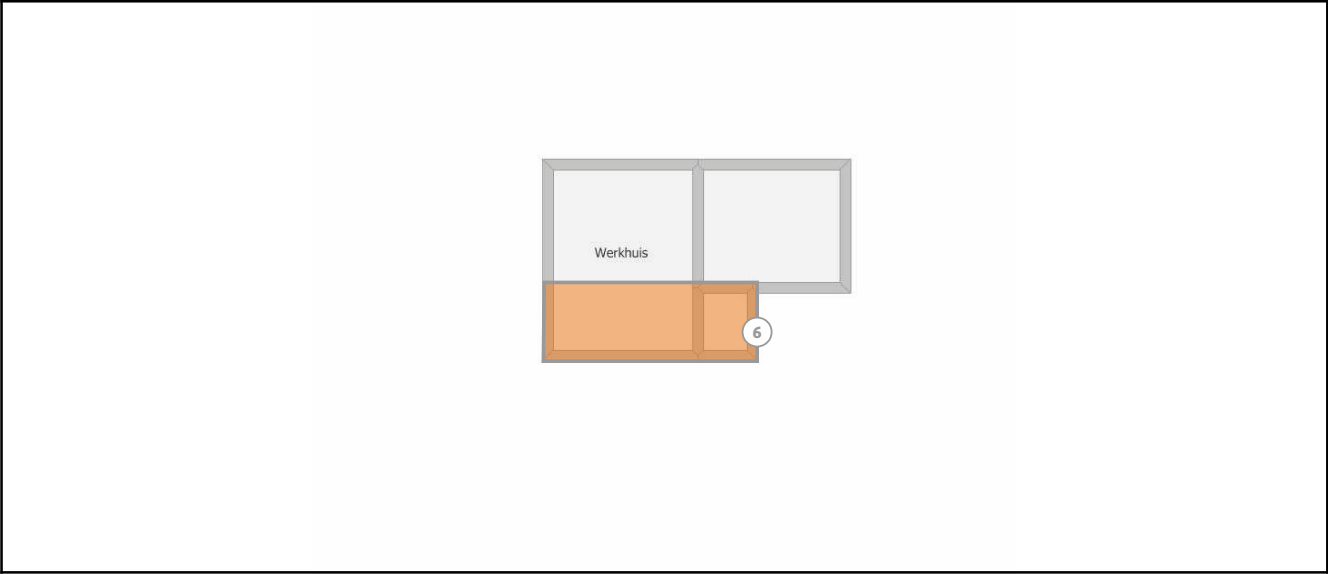
## Plan 2.1: Plan werkhuis

| Beschrijving | Type | Actie |
|---|---|---|
| 6. Roofing dak werkhuis en waterput | Asbestmateriaal | <div>Verwijderen</div> |

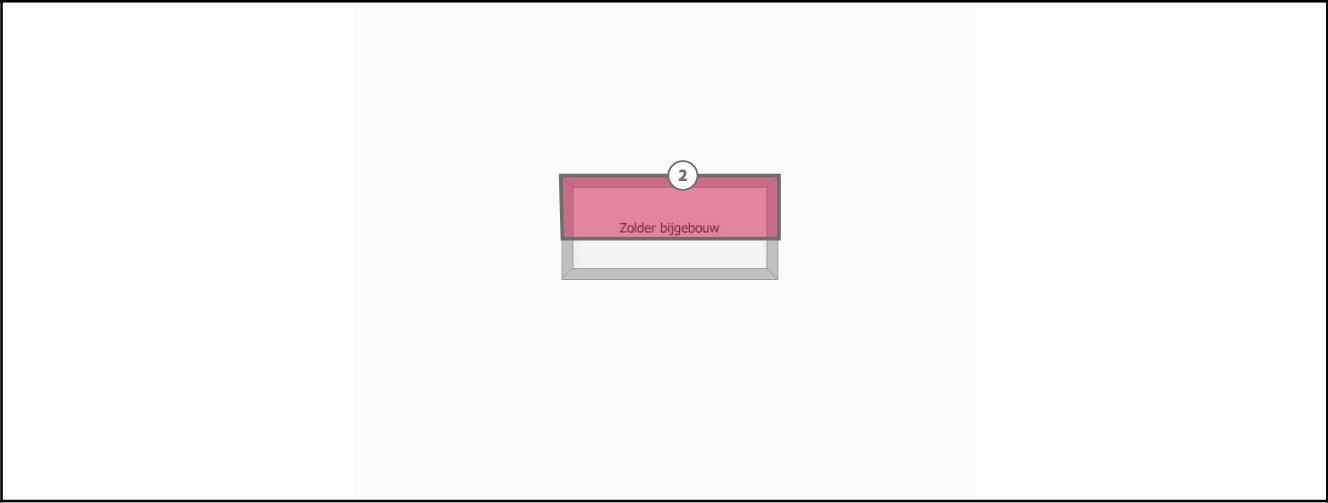
## Plan 2.5: Plan zolder bijgebouw

| Beschrijving | Type | Actie |
|---|---|---|
| 2. Golfplaten dak werkhuis | Asbestmateriaal | Dringend verwijderen |

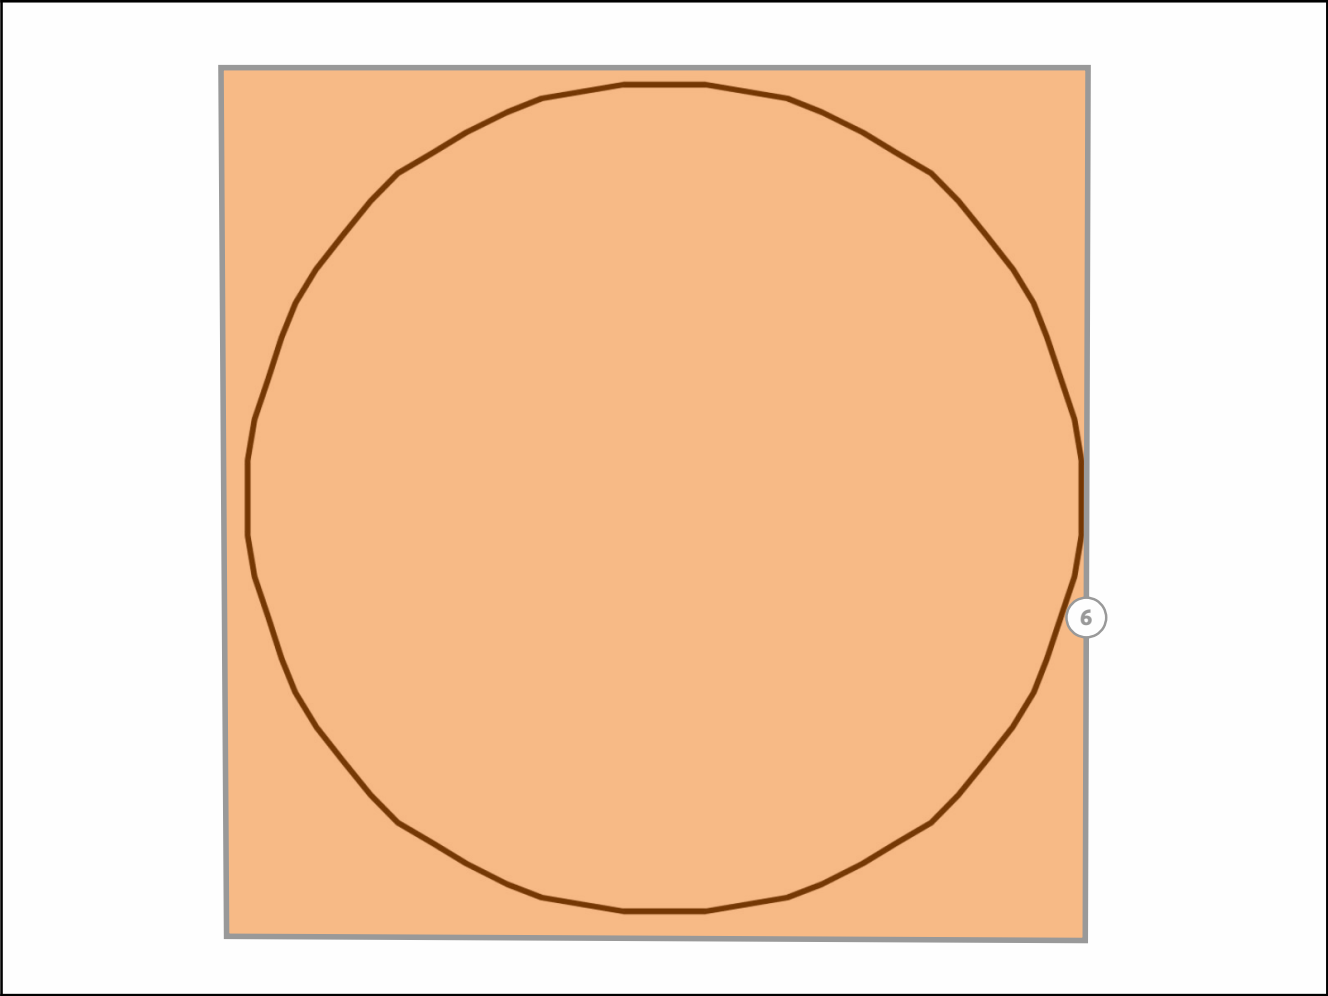
### Plan 3.1: Waterput plan

| Beschrijving | Type | Actie |
|---|---|---|
| 6. Roofing dak werkhuis en waterput | Asbestmateriaal | <div>Verwijderen</div> |

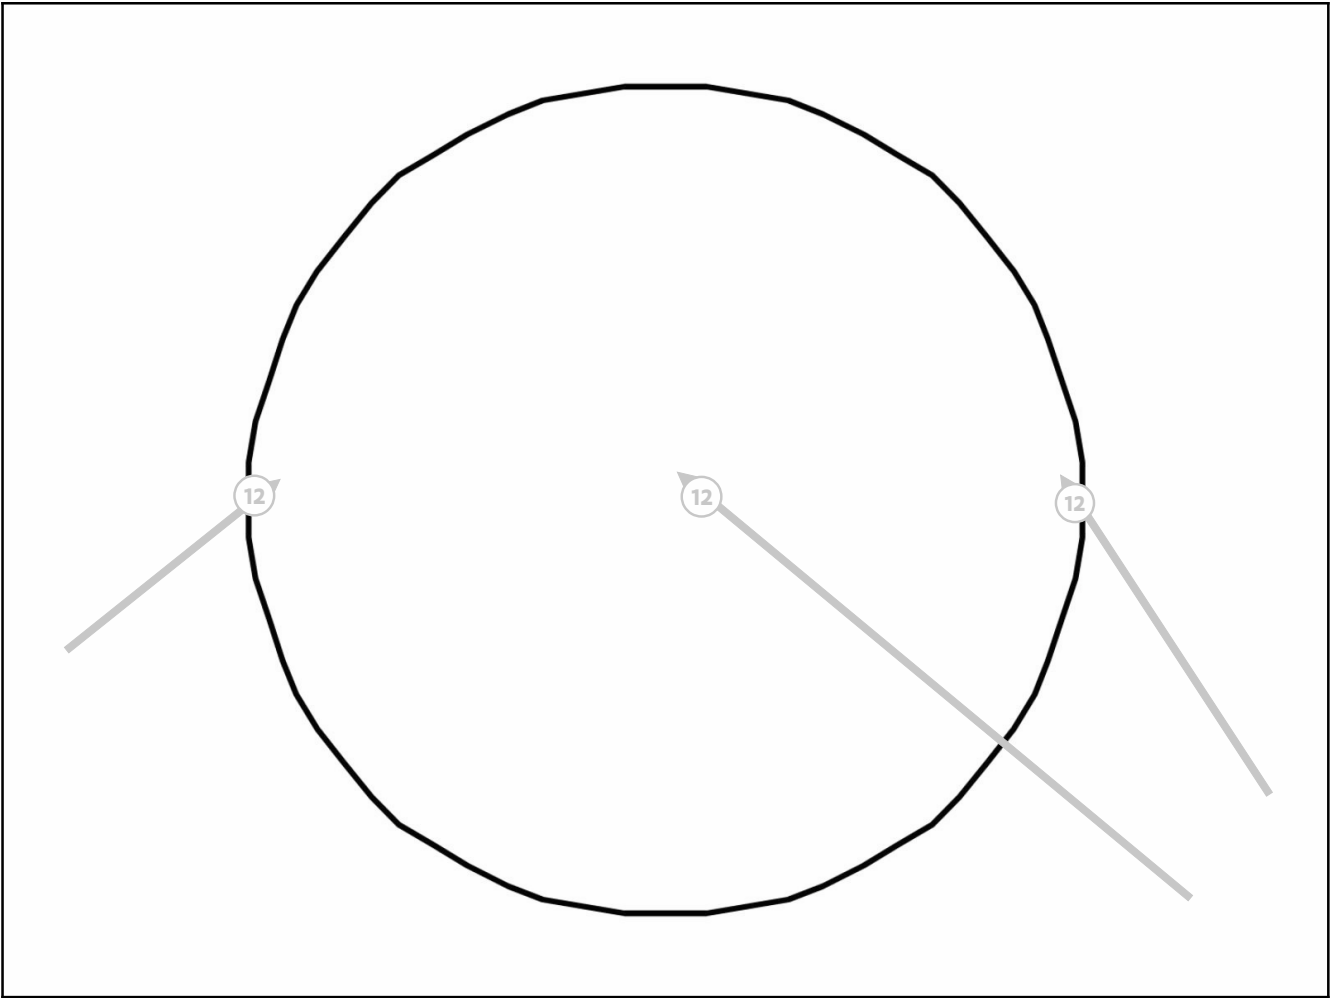
### Plan 3.2: Waterput plan

| Beschrijving | Type | Actie |
|---|---|---|
| 12. Verloren beksting waterput | Asbestmateriaal | Zorgvuldig beheren |

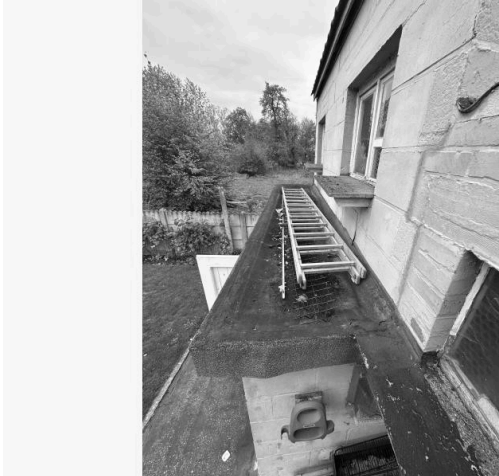
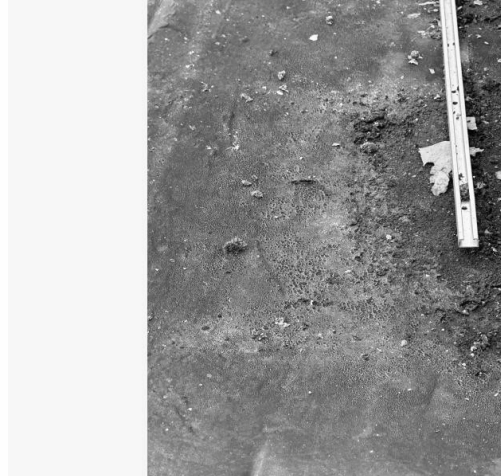
| Opmerking | Dikte is een schatting.<br><br>De oppervlakte is een beredeneerde schatting, waaraan geen rechten worden verleend. |

Als dit materiaal verwijderd kan worden zonder het te breken, te beschadigen... , dan mag met dit met eenvoudige handelingen. Vermijd stofvorming en stofverspreiding op elk moment van de werken. Bevochtig of fixeer het materiaal.

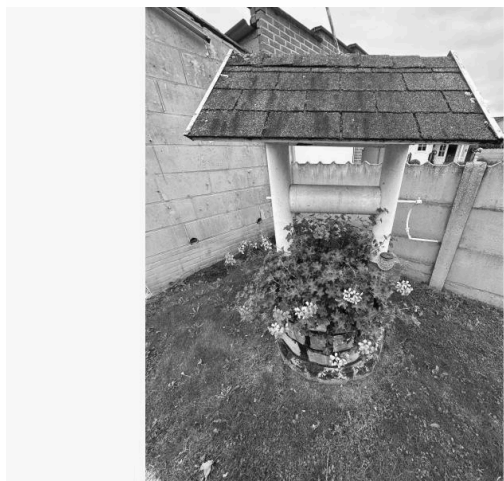
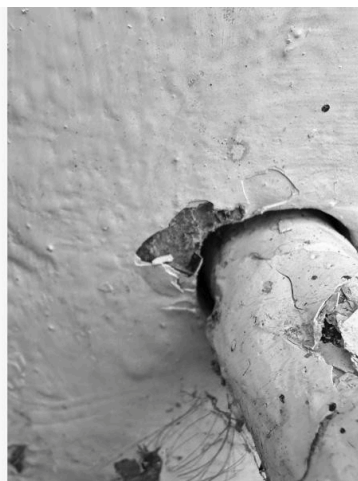
| Opmerking | Gewicht is een benadering en is louter symbolisch. Er worden geen rechten verleend aan dit gewicht |

Als dit materiaal verwijderd kan worden zonder het te breken, te beschadigen... , dan mag met dit met eenvoudige handelingen. Vermijd stofvorming en stofverspreiding op elk moment van de werken. Bevochtig of fixeer het materiaal.

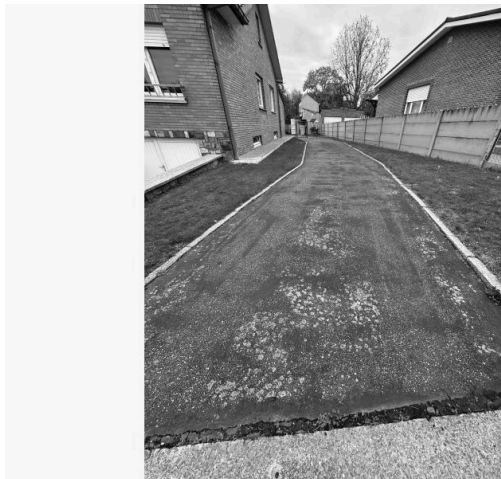
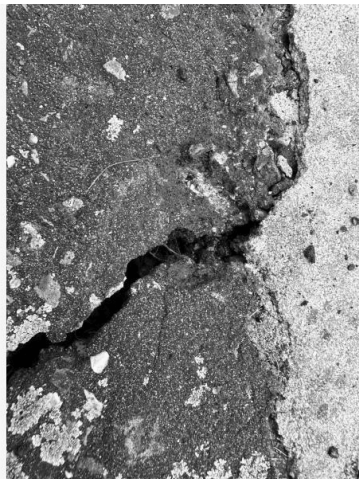
## Fiche 24: Asfalt oprit woning

Geen asbest

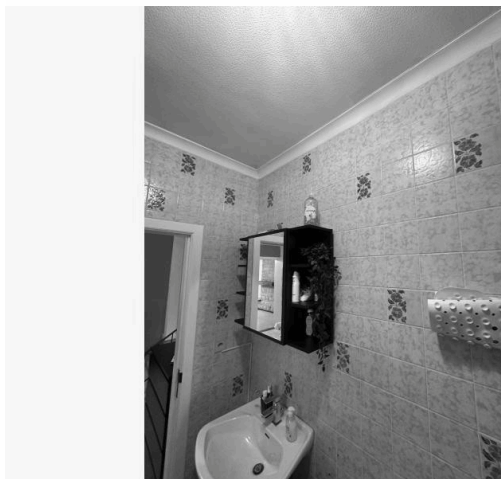
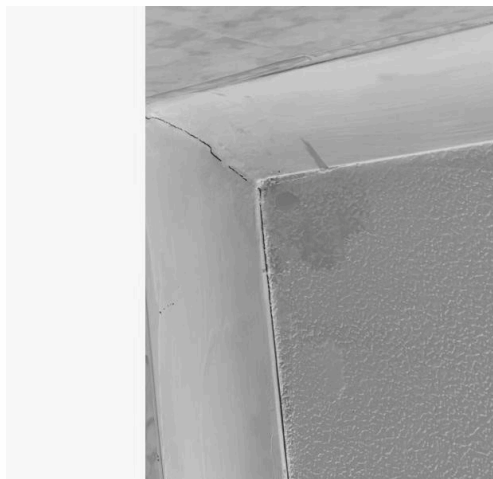
## Fiche 25: Bepleistering op de plafonds woning

Geen asbest

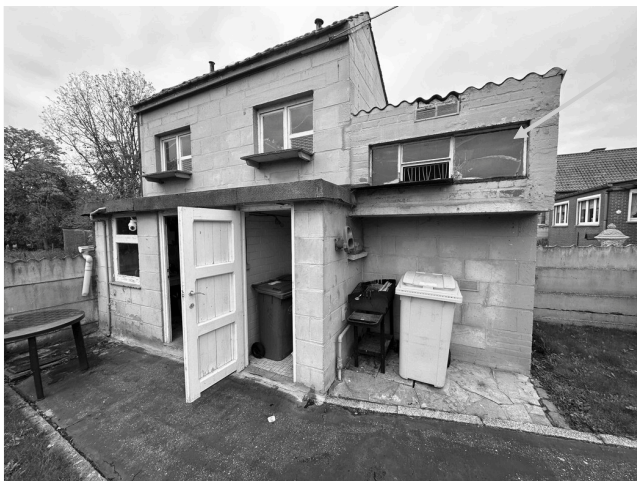
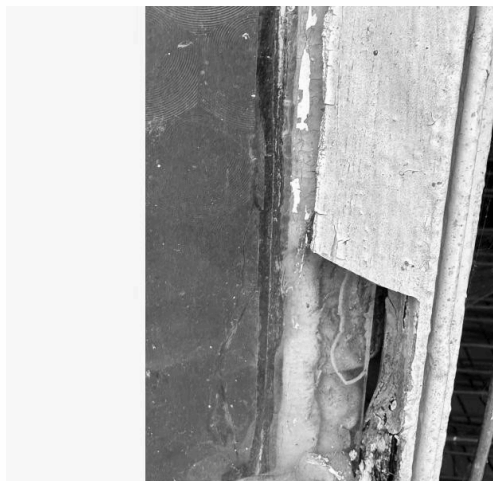
## Fiche 26: Stopverf raam werkhuis

Geen asbest

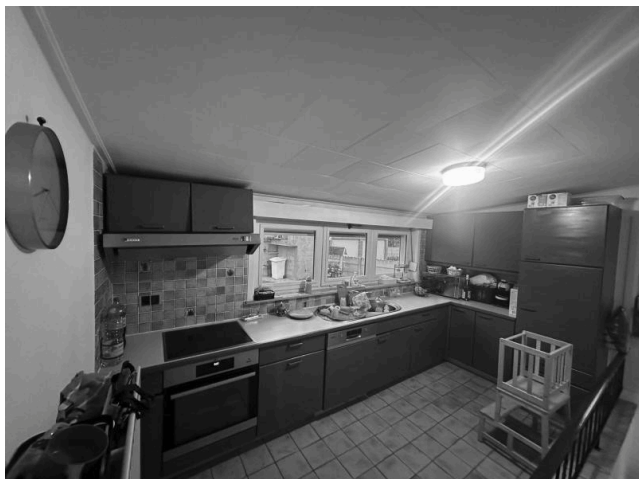
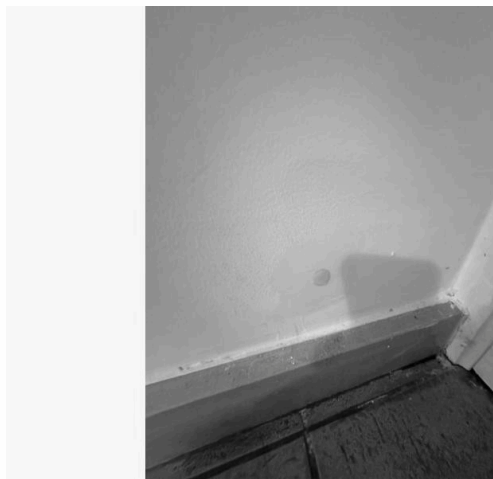
## Fiche 27: Beploistering op de muren woning

Geen asbest

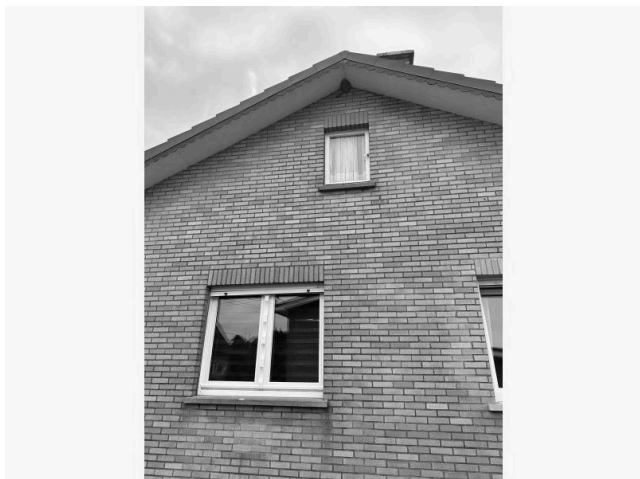
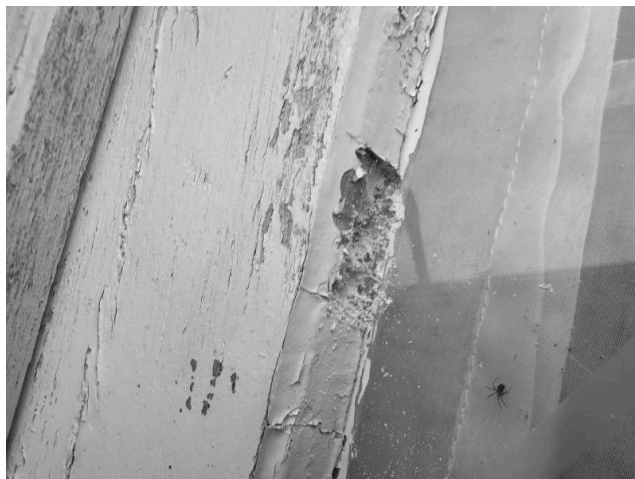
## Fiche 28: Stopverf ramen zolder en werkhuis

Geen asbest
