# Asbestinventarisatetest

Plein 76, 3212 Lubbeek

Attestnummer : 20250912-000135.000

**Asbestveilig** (maar niet asbestvrij)

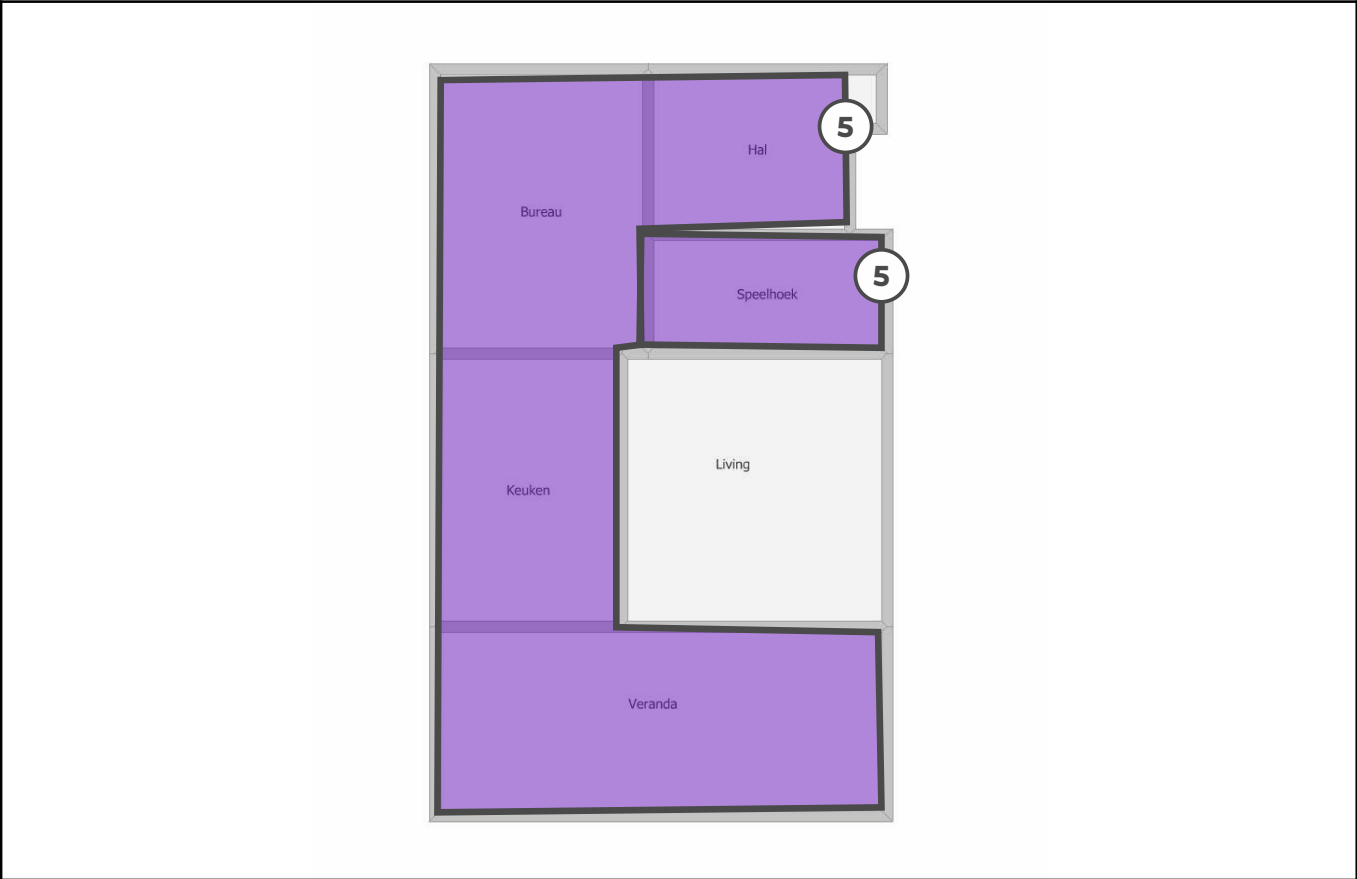
# Plan 1.4: Plan Gelijkvloers nr 76

| Beschrijving | Type | Actie |
|---|---|---|
| 5. Pleisterwerk plafonds | Advies | - |

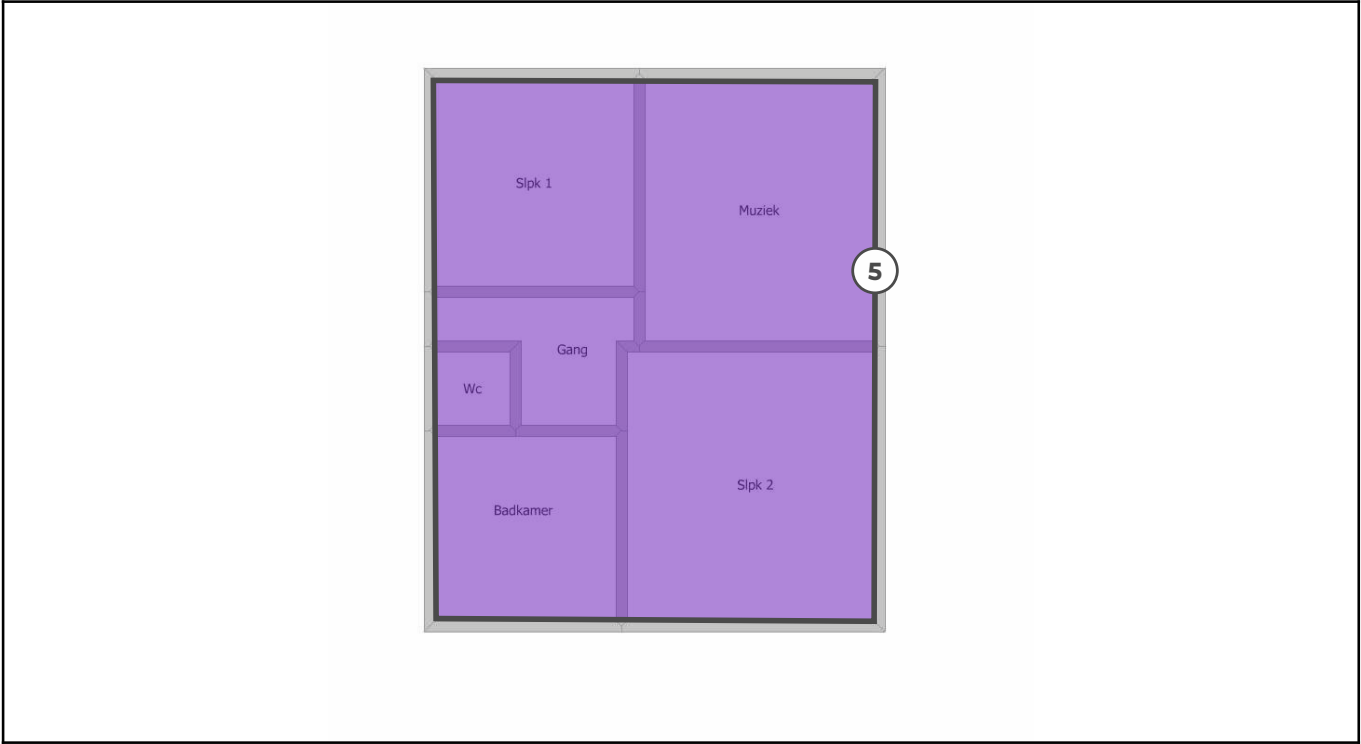
## Plan 1.5: Plan 1ste Verdiep nr 76

| Beschrijving | Type | Actie |
|---|---|---|
| 5. Pleisterwerk plafonds | Advies | - |

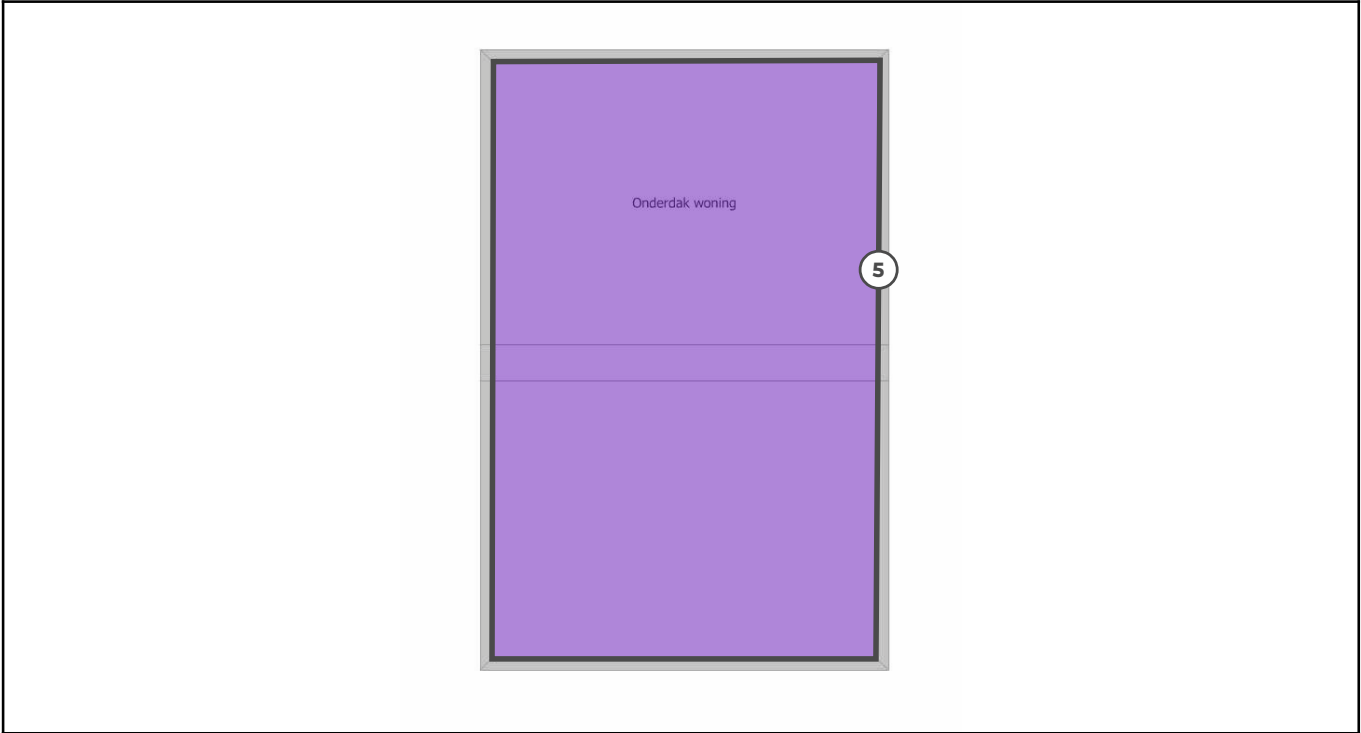
## Plan 1.6: Plan onderdak zolder woning 76

| Beschrijving | Type | Actie |
|---|---|---|
| 5. Pleisterwerk plafonds | Advies | - |

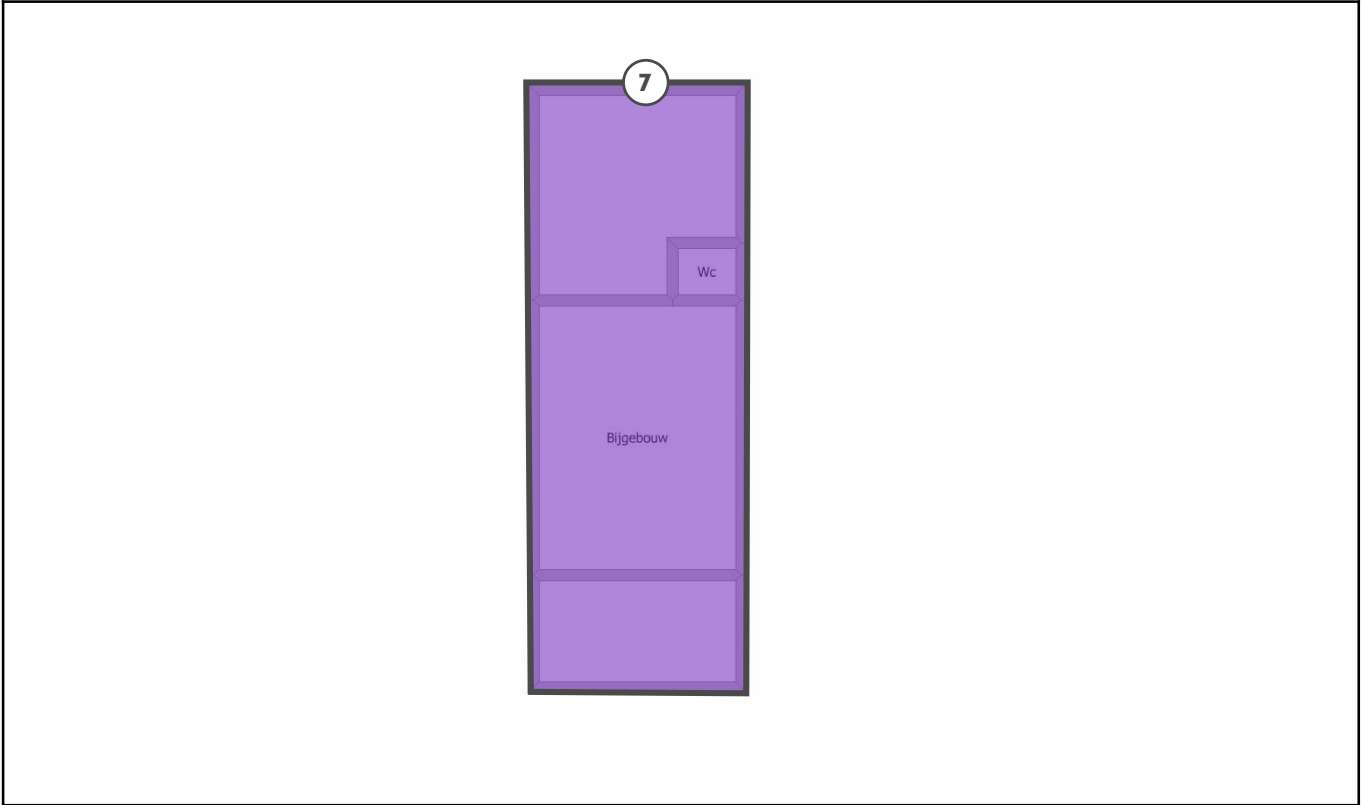
## Plan 2.1: Plan bijgebouw nr 76

| Beschrijving | Type | Actie |
|---|---|---|
| 7. Onderdak en dakbedekking van bijgebouw | Advies | - |

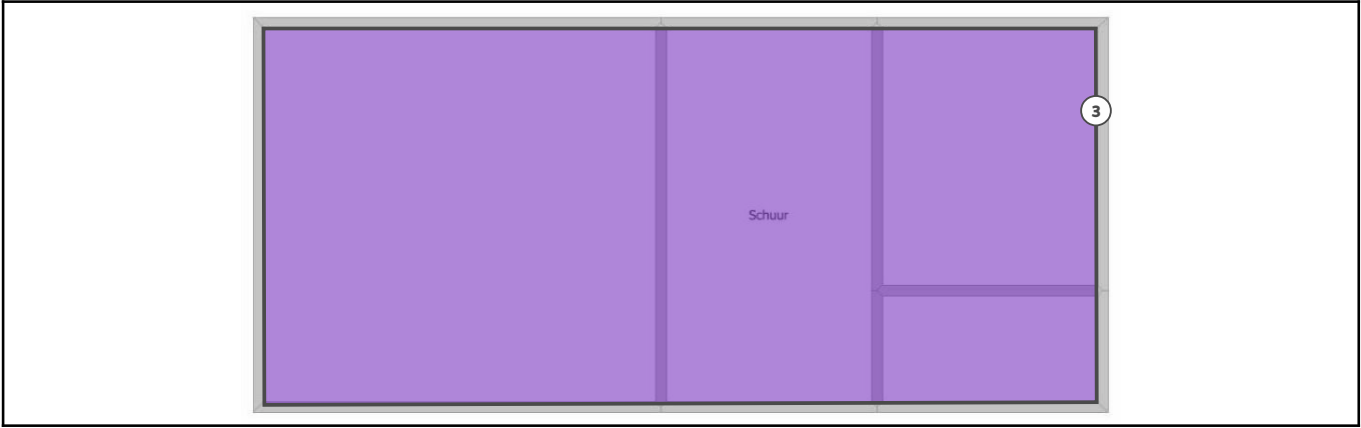
## Plan 4.2: Grondplan schuur kopie

| Beschrijving | Type | Actie |
|---|---|---|
| 3. Onderdak schuur en stallen | Advies | - |

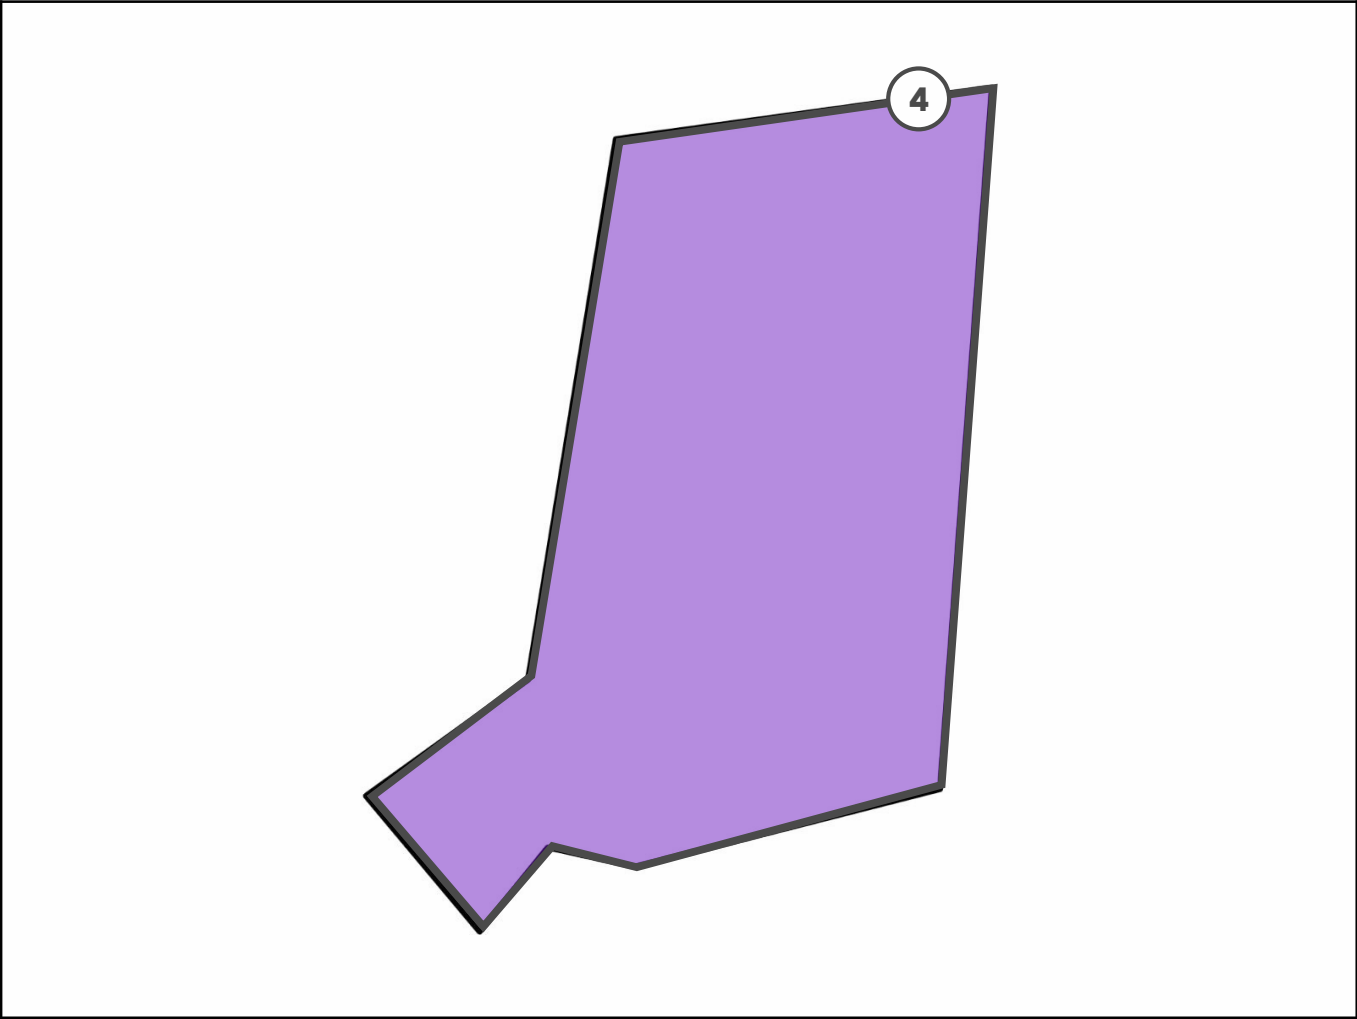
## Plan 5.1: Verharding (oprit) in kasseien plan

| Beschrijving | Type | Actie |
|---|---|---|
| 4. Oprit van woning in verharding door kasseien | Advies | - |
