Asbestinventarisatetest

Rhodesstraat 16, 3450 Geetbets

Attestnummer : 20250528-000333.000

Niet-asbestveilig

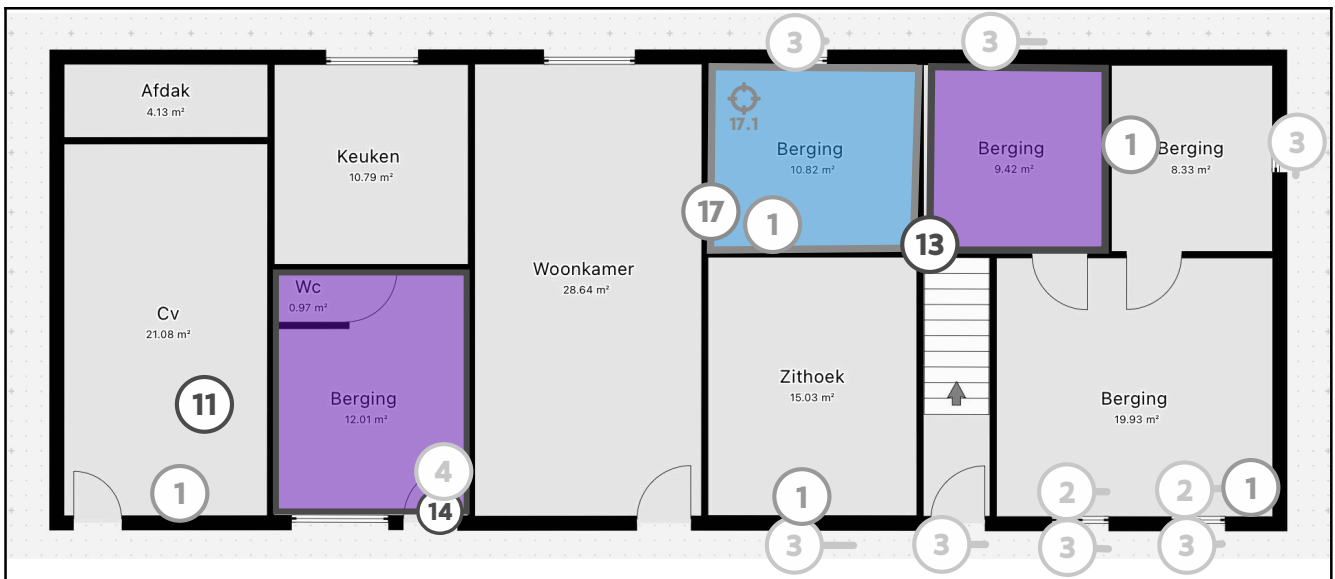
Plan 1.1: Gelijkvloers - vinylvloer - bakeliet - massal - cv

Beschrijving	Type	Actie
1. Bakeliet schakelaars/stopcontacten	Asbestmateriaal	Verwijderen
2. Vensterbank type massal	Asbestmateriaal	Zorgvuldig beheren
3. Mastiek glas	Asbestmateriaal	Zorgvuldig beheren
4. Elektriciteitsmeter bakeliet	Asbestmateriaal	Zorgvuldig beheren
11. Recente CV Ketel	Advies	-
13. vinylvloerbedekking (niet verdacht)	Advies	-
14. vinylvloerbedekking (niet verdacht)	Advies	-
17. Vinylvloerbedekking	Geen asbest	-
17.1 Code: Mn2 vinylvloer berging	Puntmonster	-

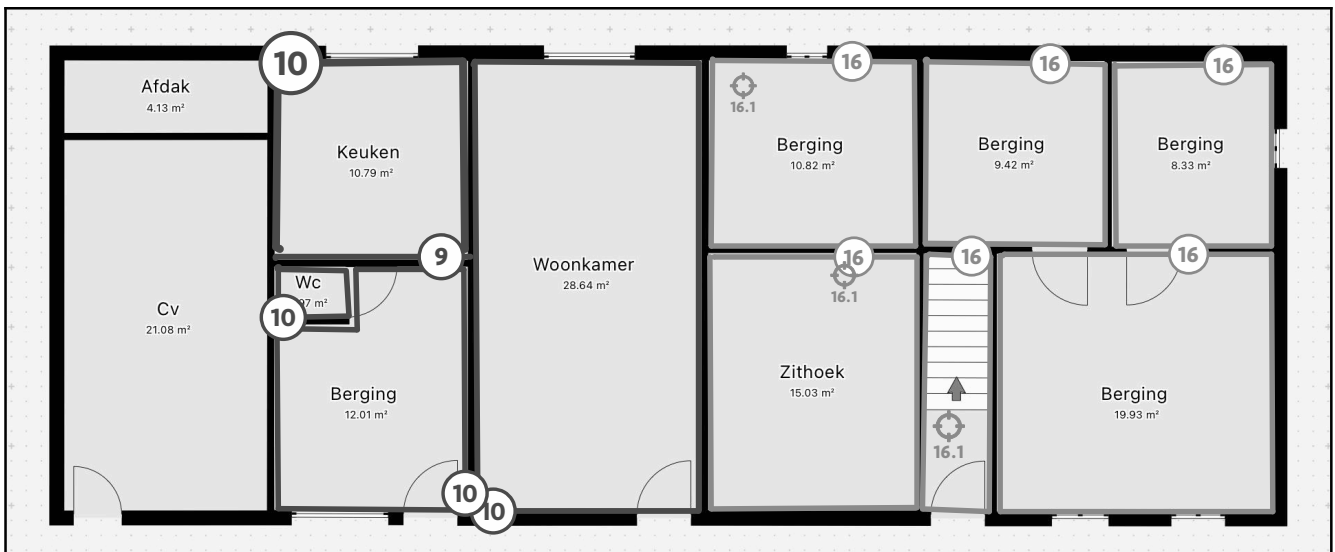
Plan 1.2: Gelijkvloers - pleisterwerk wanden - gipsplaat

Beschrijving	Type	Actie
9. Houten/kunststof wanden & plafonds	Advies	-
10. Gipsplaat wanden en/of plafonds	Advies	-
16. Pleisterwerk wanden	Geen asbest	-
16.1 Code: Mn1 pleister wand	Mengmonster	-

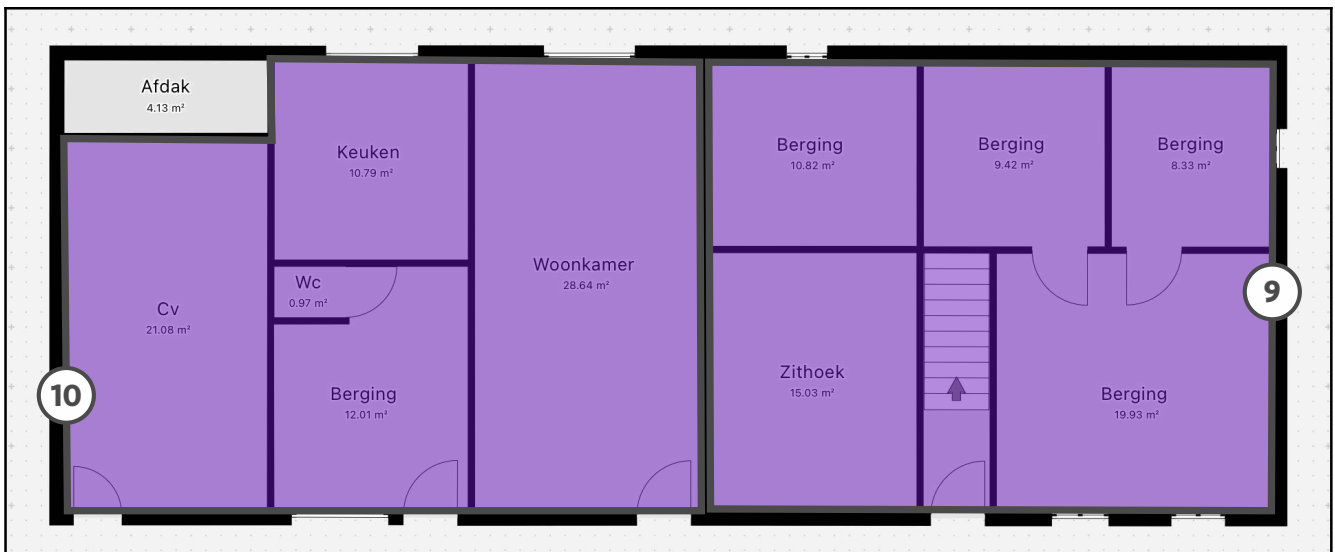
Plan 1.3: Gelijkvloers - plafonds in hout en gipsplaat

Beschrijving	Type	Actie
9. Houten/kunststof wanden & plafonds	Advies	-
10. Gipsplaat wanden en/of plafonds	Advies	-

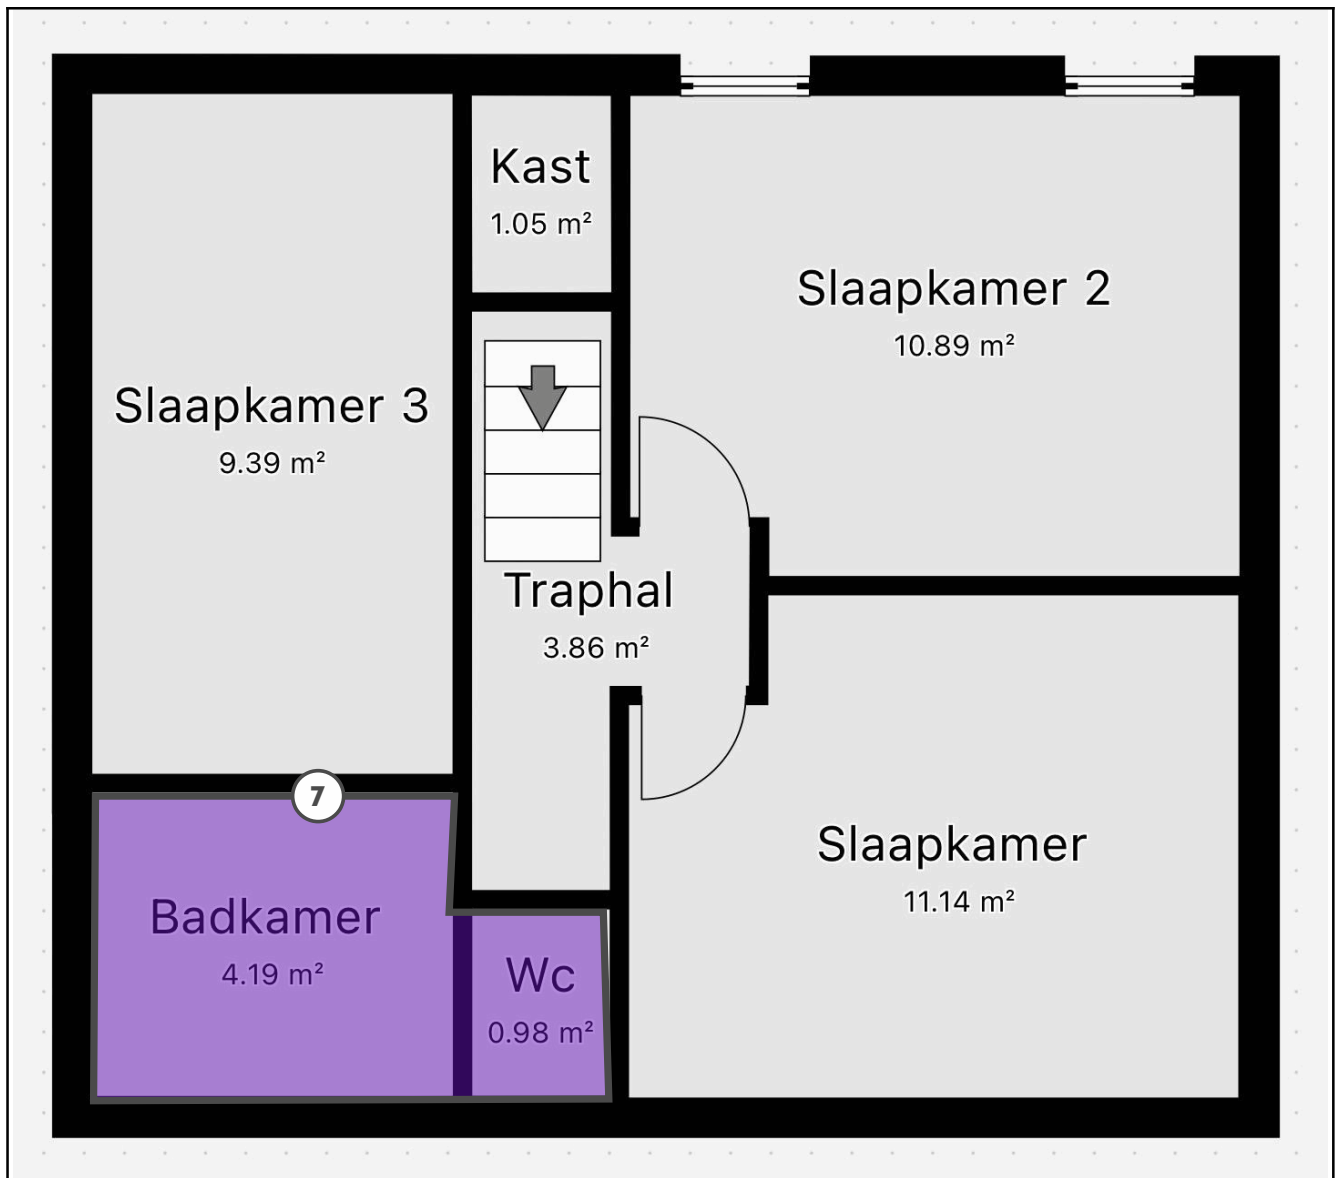
Plan 1.4: Verdiep - vinylvloer

Beschrijving	Type	Actie
7. vinylvloerbedekking badkamer (niet verdacht)	Advies	-

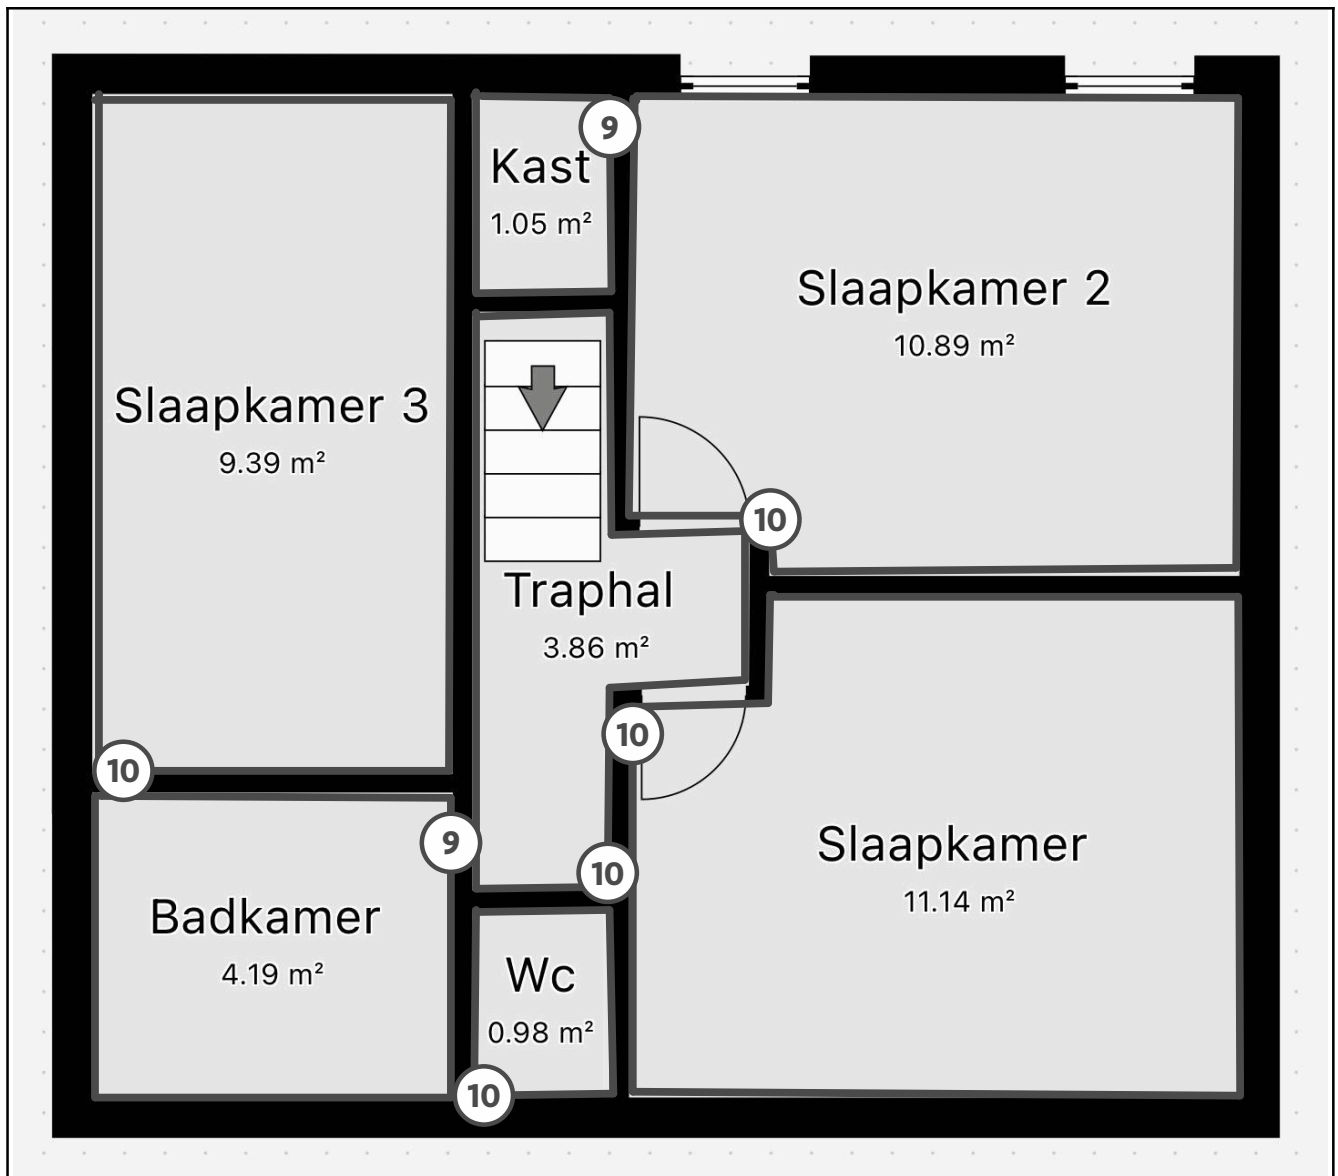
Plan 1.5: Verdiep - gipsplaat wanden

Beschrijving	Type	Actie
9. Houten/kunststof wanden & plafonds	Advies	-
10. Gipsplaat wanden en/of plafonds	Advies	-

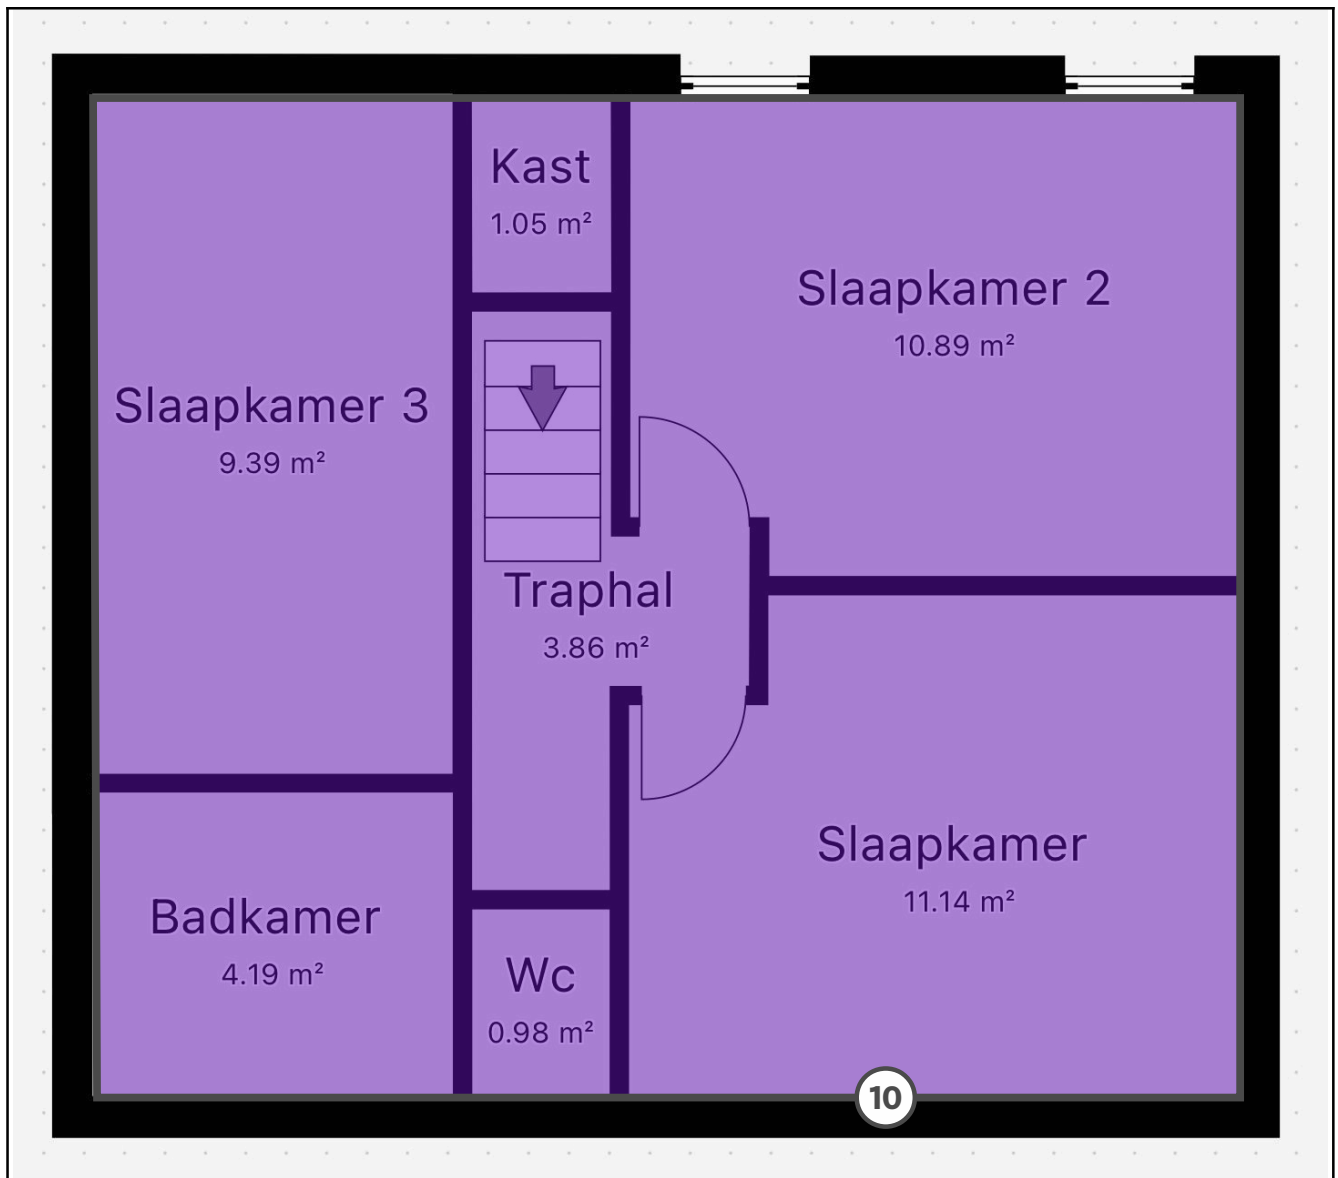
Plan 1.6: Verdiep - plafonds

Beschrijving	Type	Actie
10. Gipsplaat wanden en/of plafonds	Advies	-

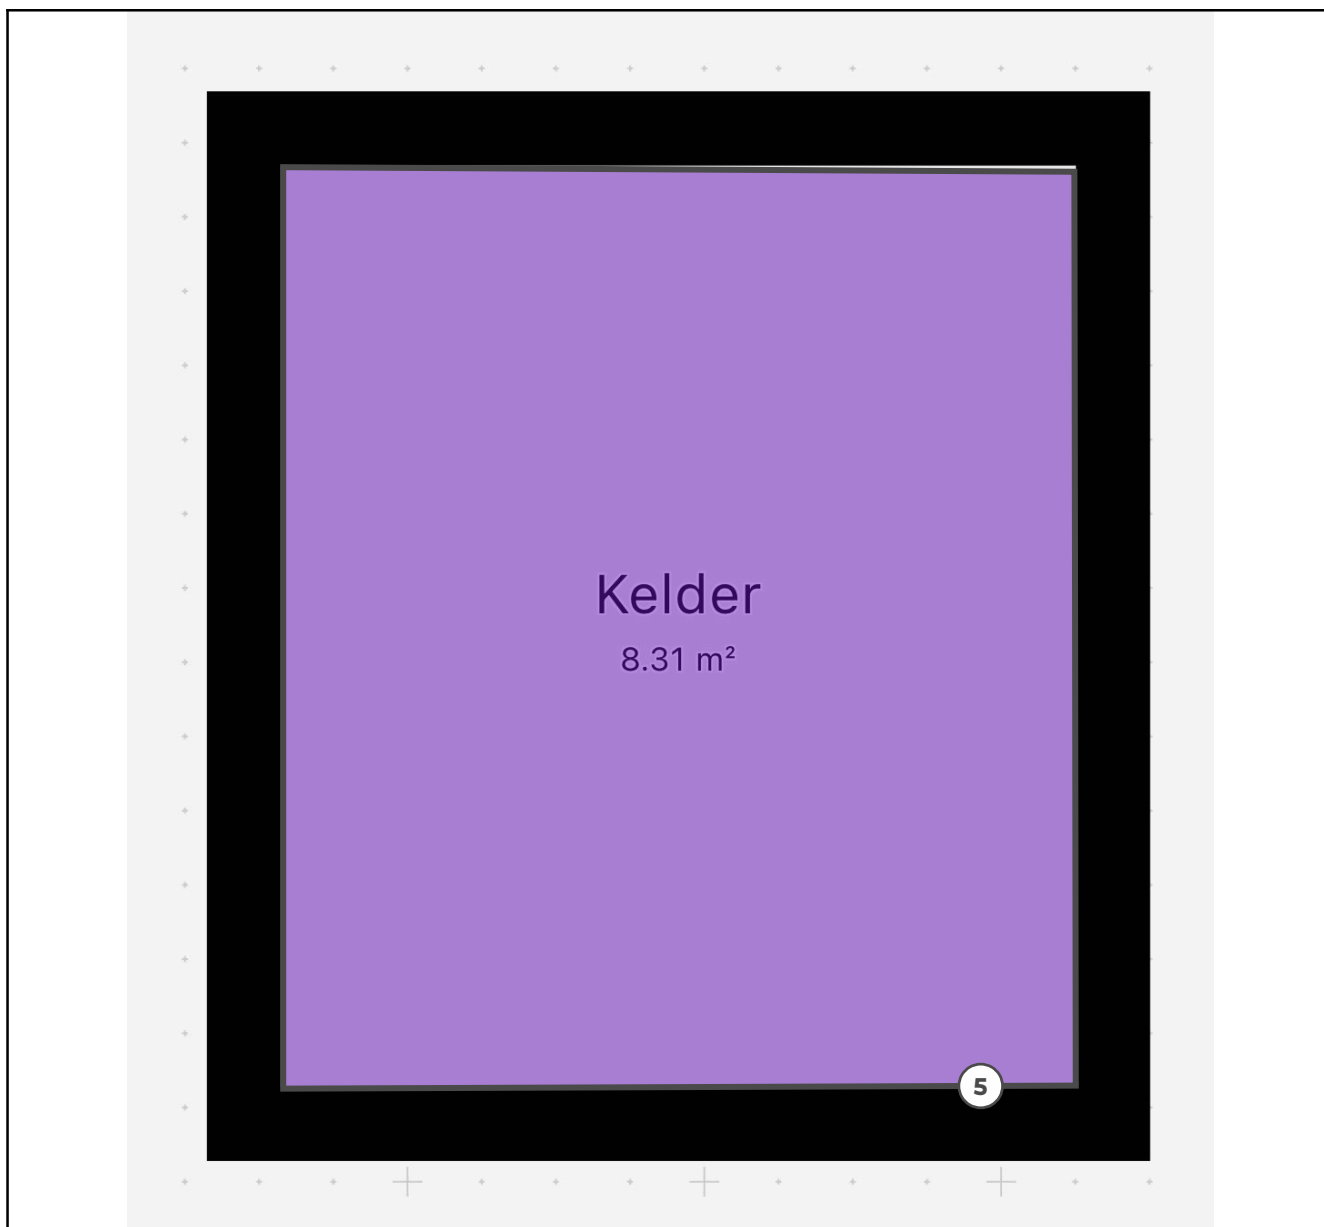
Plan 1.7: Kelder - Beperking

Beschrijving	Type	Actie
5. Kelder (Beperking)	Beperking	-

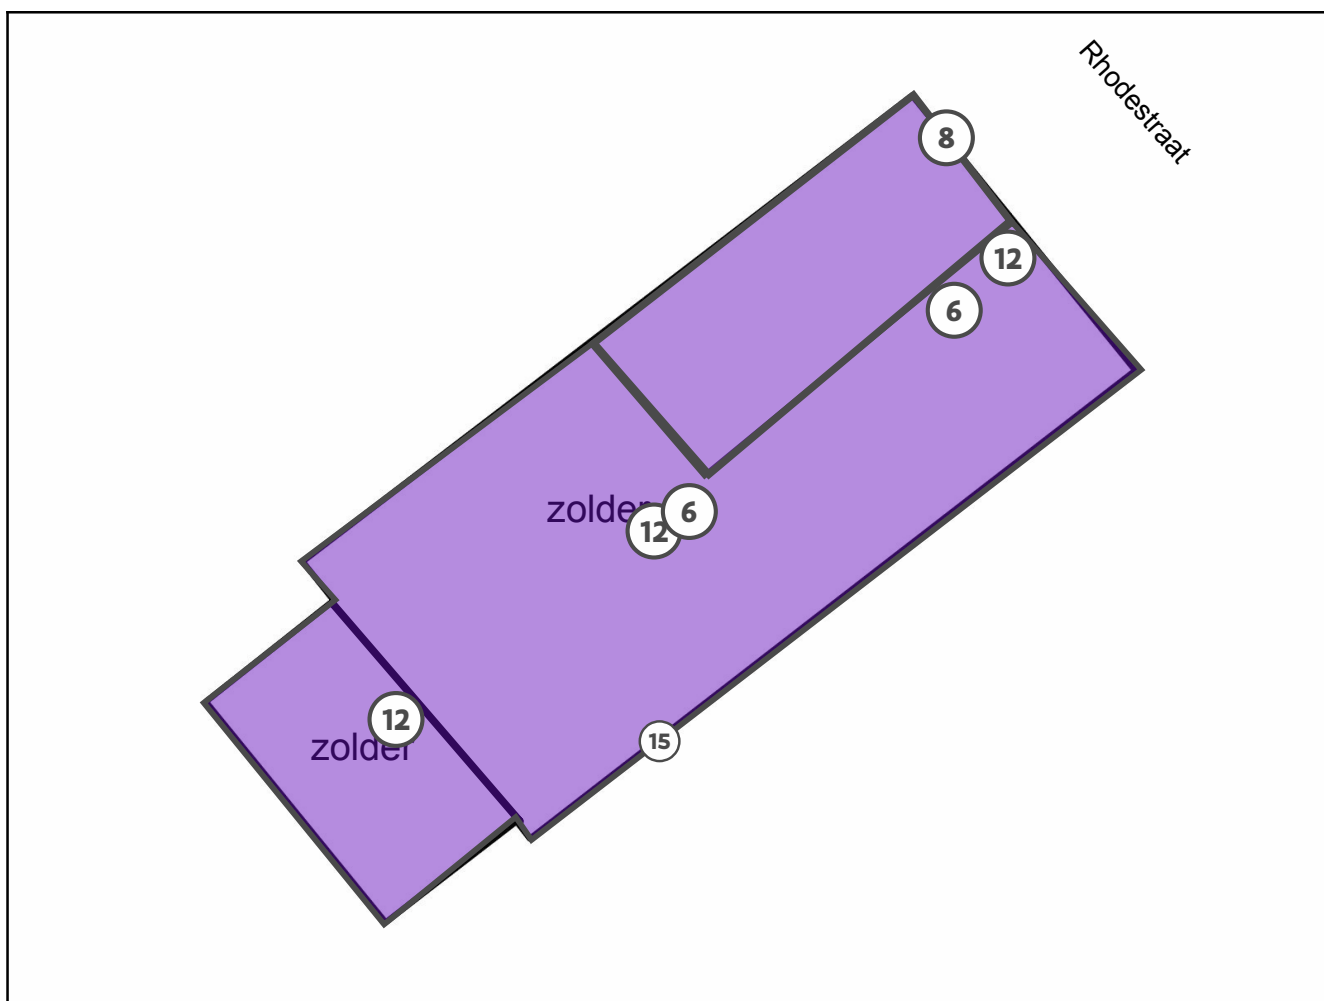
Plan 1.8: Hoofdgebouw plan

Beschrijving	Type	Actie
6. Schoorstenen	Beperking	-
8. Geen onderdak aangetroffen	Advies	-
12. Gresbuis rookgaskanaal	Advies	-
15. Onderdak kunststof	Advies	-
