# Asbestinventarisatattest

Sint-Truidensesteenweg 341, 3300 Tienen

Attestnummer : 20251030-000137.000

## Zone 1: ééngezinswoning

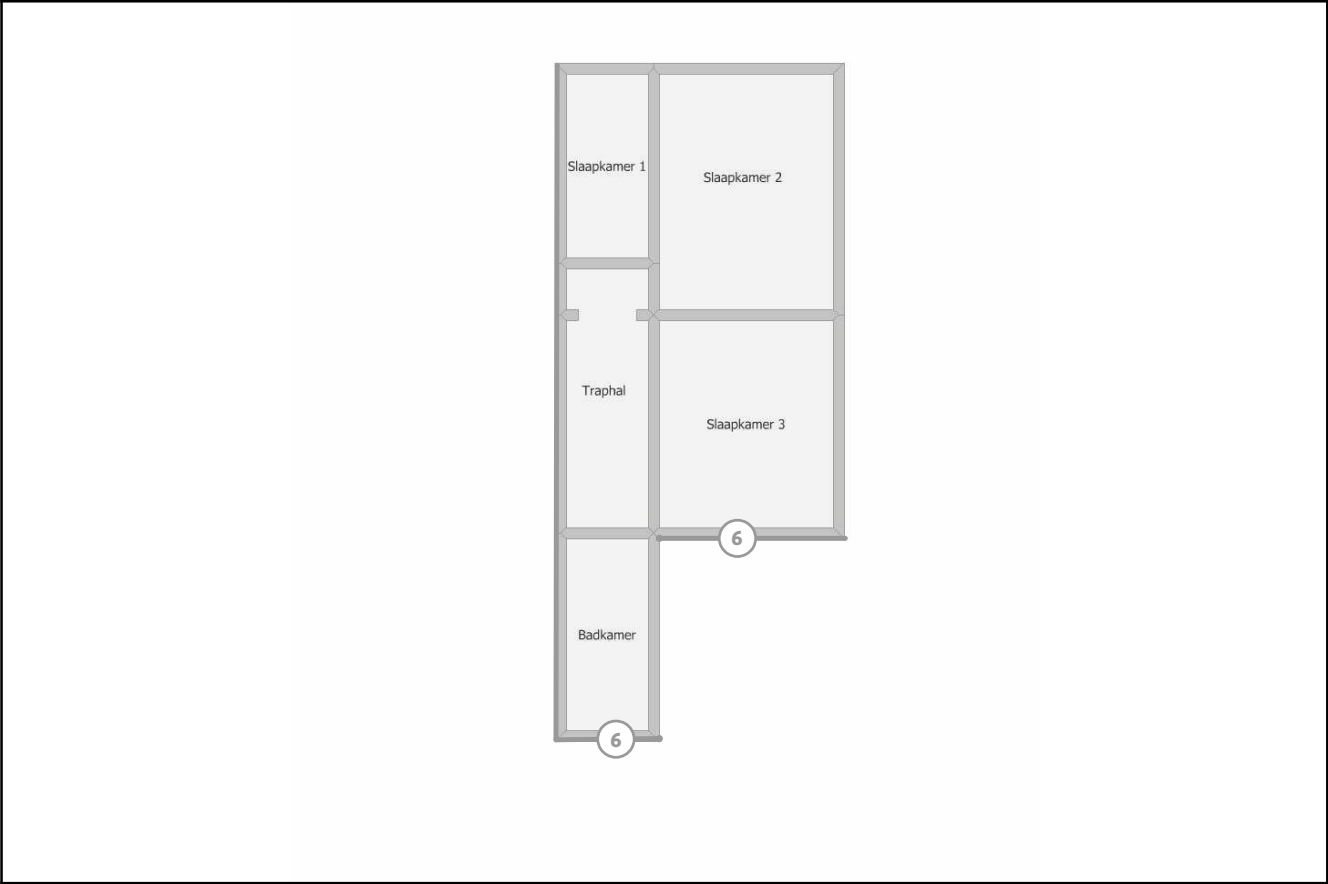
## Plan 1.8: Plan verdieping

| Beschrijving | Type | Actie |
|---|---|---|
| 6. Gevelleien uit asbestcement aan achtergevel en zijgevel | Asbestmateriaal | <div>Verwijderen</div> |

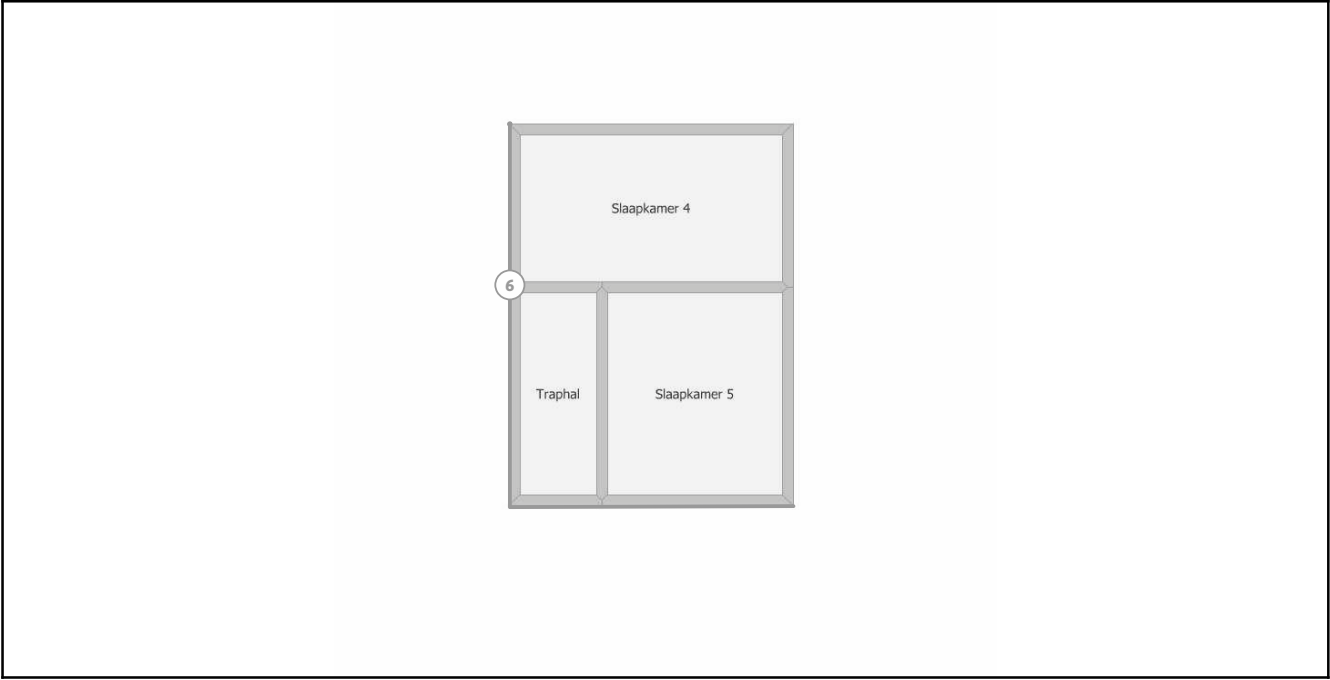
## Plan 1.9: Plan zolder

| Beschrijving | Type | Actie |
|---|---|---|
| 6. Gevelleien uit asbestcement aan achtergevel en zijgevel | Asbestmateriaal | <div>Verwijderen</div> |

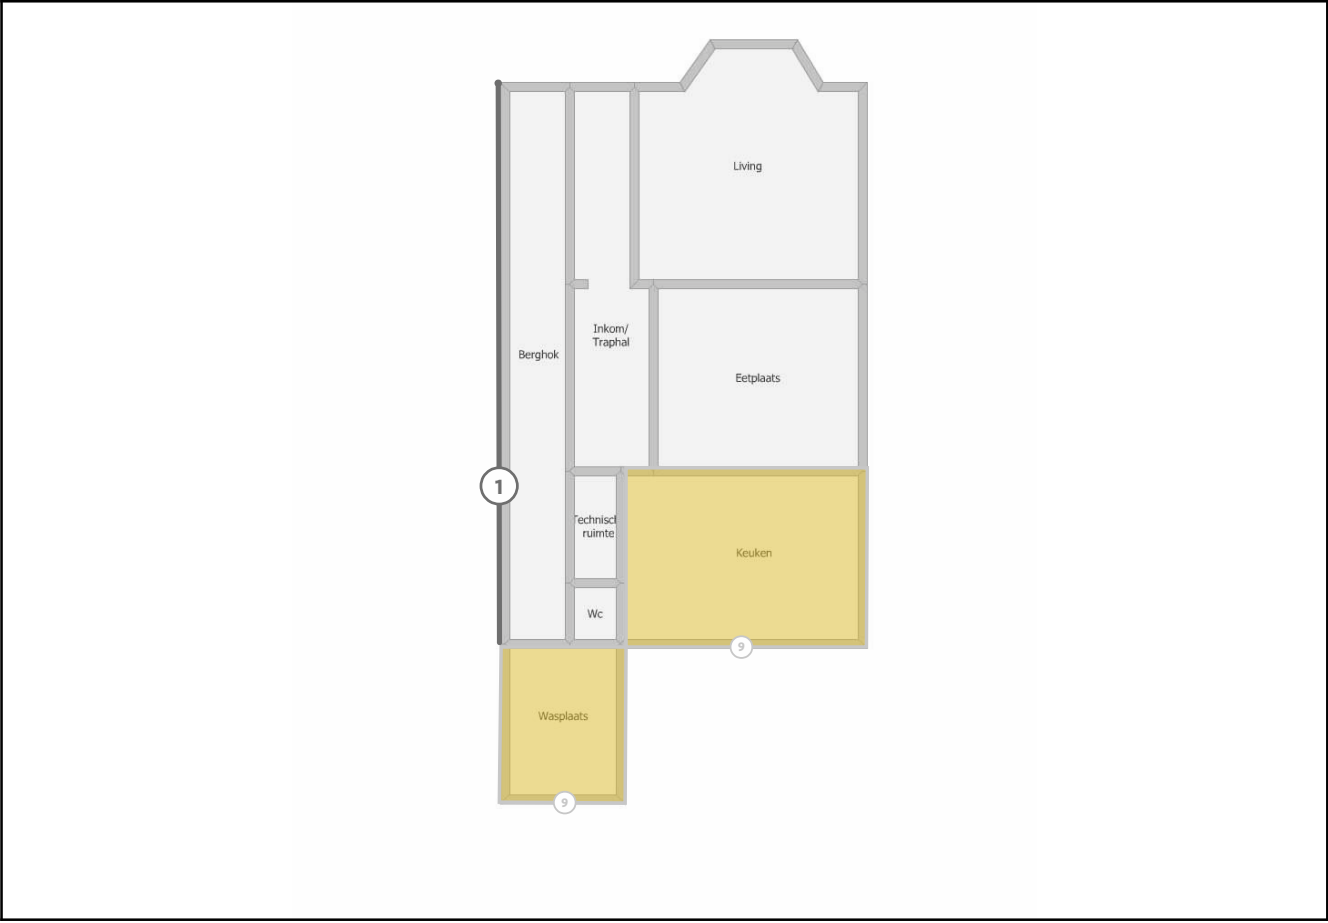
## Plan 1.10: Plan gelijkvloers

| Beschrijving | Type | Actie |
|---|---|---|
| 9. Roofing daken woning | Asbestmateriaal | Zorgvuldig beheren |

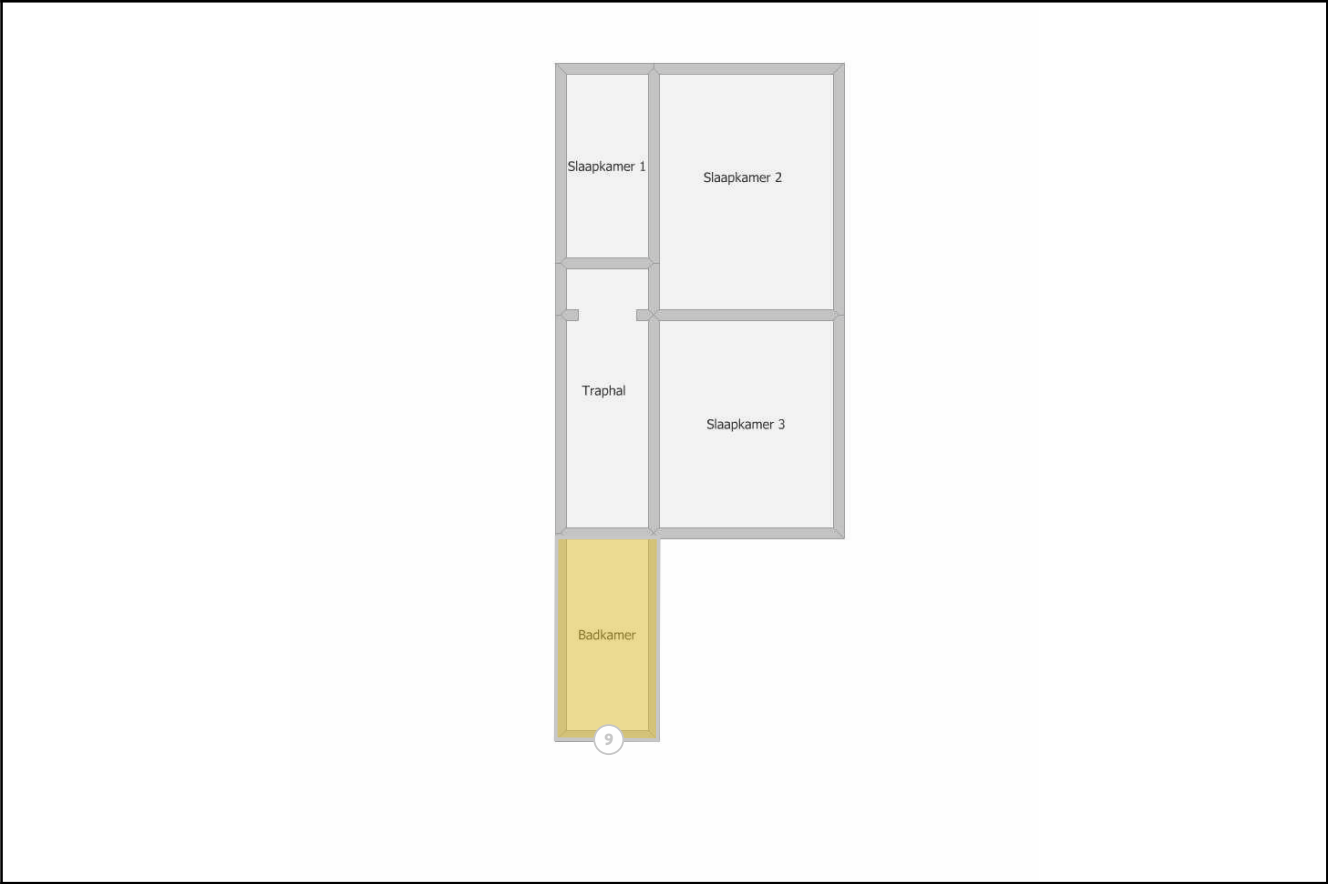
## Plan 1.11: Plan verdieping

| Beschrijving | Type | Actie |
|---|---|---|
| 9. Roofing daken woning | Asbestmateriaal | Zorgvuldig beheren |

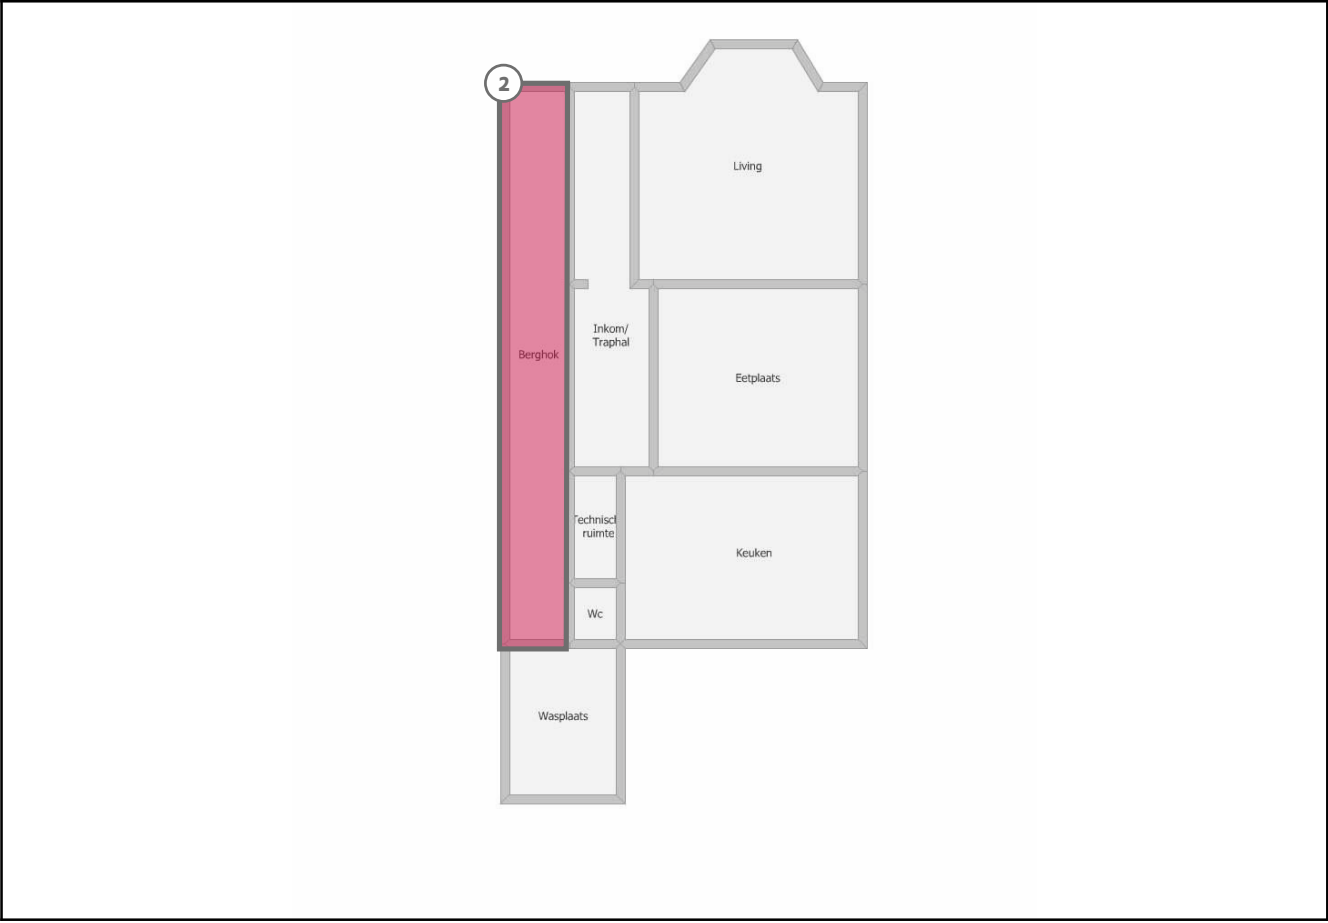
## Plan 1.13: Plan gelijkvloers

| Beschrijving | Type | Actie |
|---|---|---|
| 2. Golfplaten dak berghok | Asbestmateriaal | Dringend verwijderen |

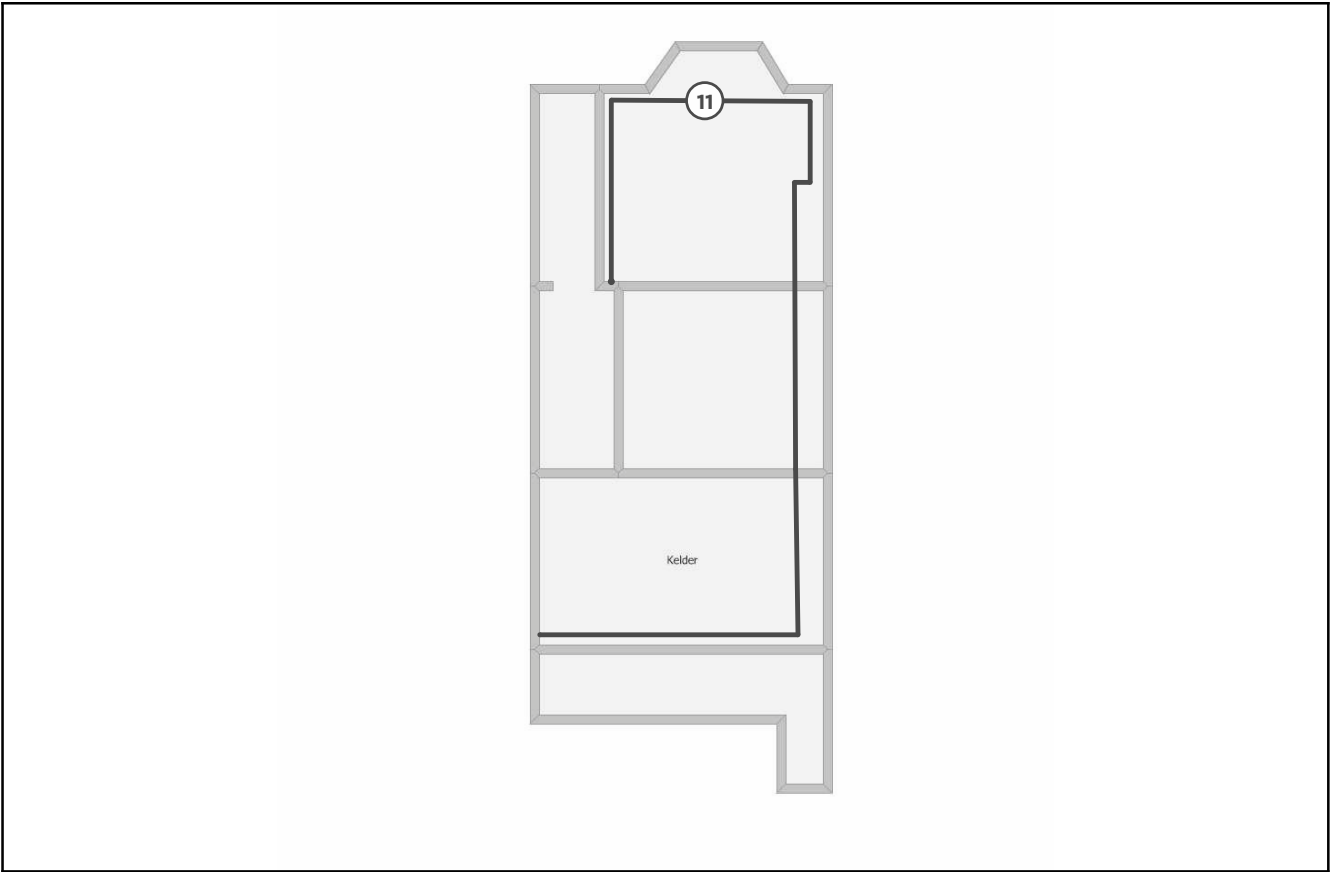
## Plan 1.14: Plan kelder

| Beschrijving | Type | Actie |
|---|---|---|
| 11. Buisisolatie kelder | Advies | - |

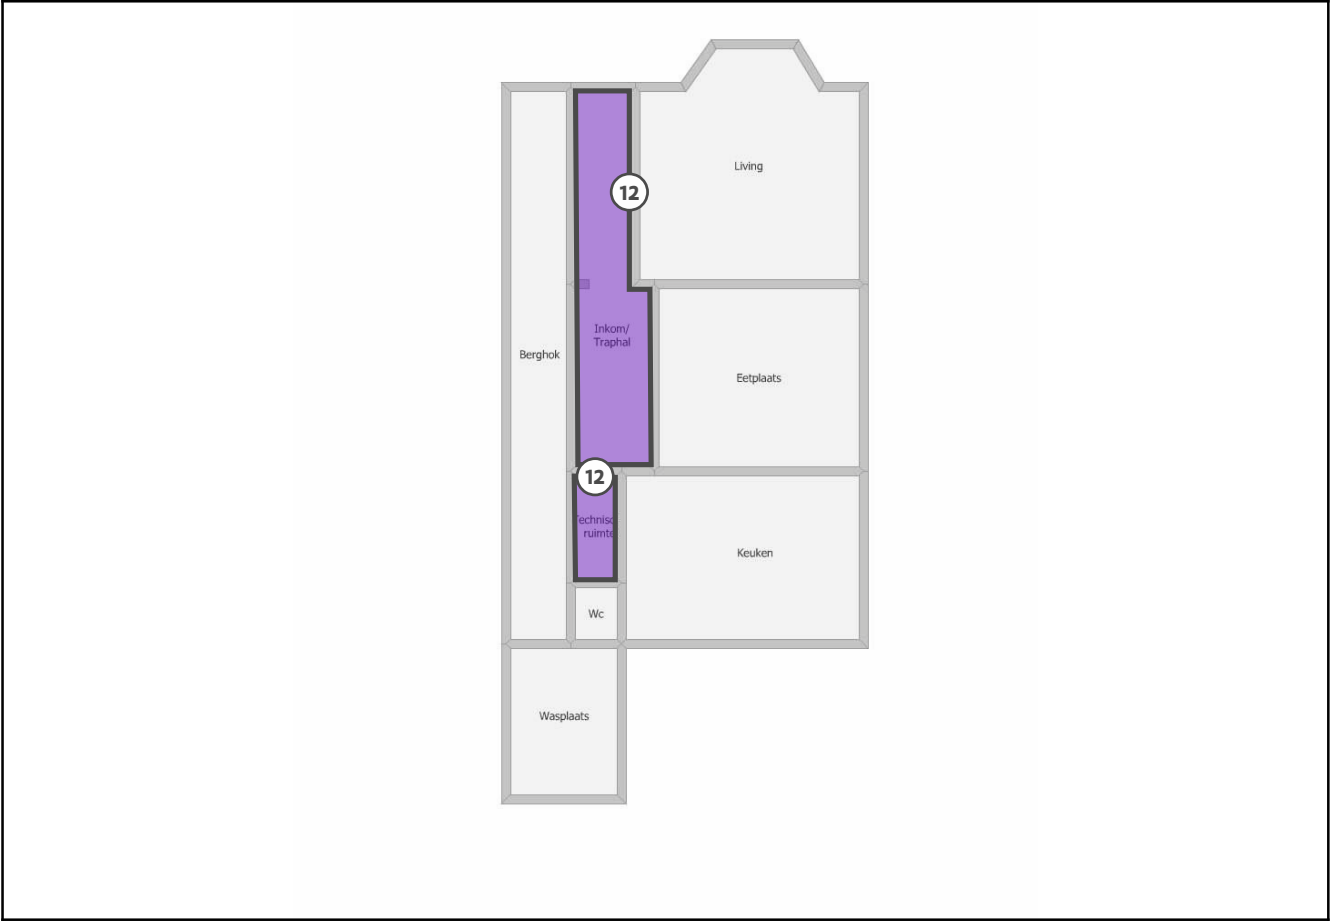
# Plan 1.15: Plan gelijkvloers

| Beschrijving | Type | Actie |
|---|---|---|
| 12. Lijm laag onder de vloertegels woning | Advies | - |

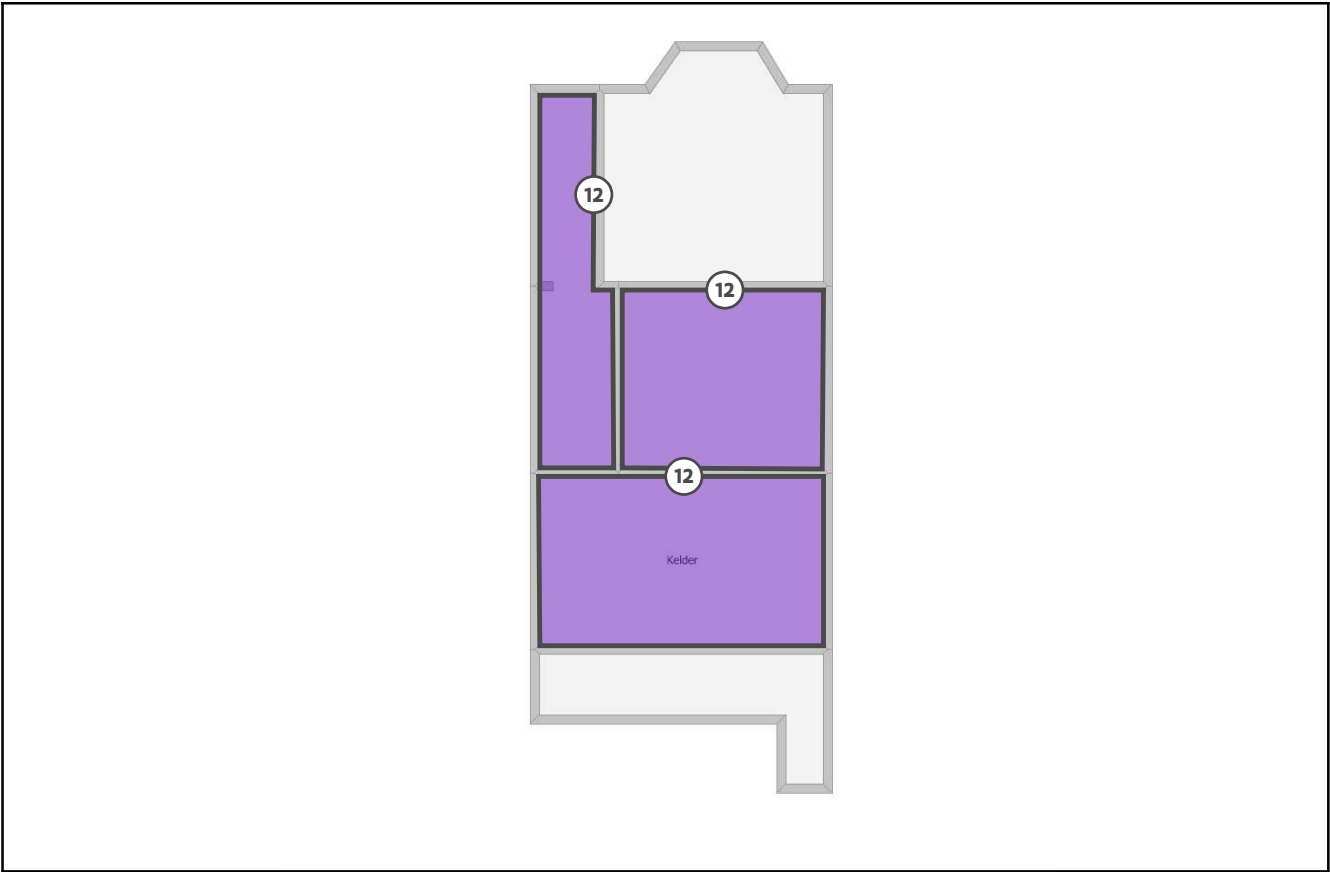
## Plan 1.16: Plan kelder

| Beschrijving | Type | Actie |
|---|---|---|
| 12. Lijmlaag onder de vloertegels woning | Advies | - |
